**Vulnérabilité des infrastructures routières de l'Est du Québec à l'érosion et à la submersion côtière dans un contexte de changements climatiques :**

**Volume 3**

**Développement d'une approche et d'un indice pour quantifier la vulnérabilité des infrastructures routières à l'érosion et à la submersion côtière dans un contexte de changements climatiques sur 9 sites témoins**

**Projet X008.1**

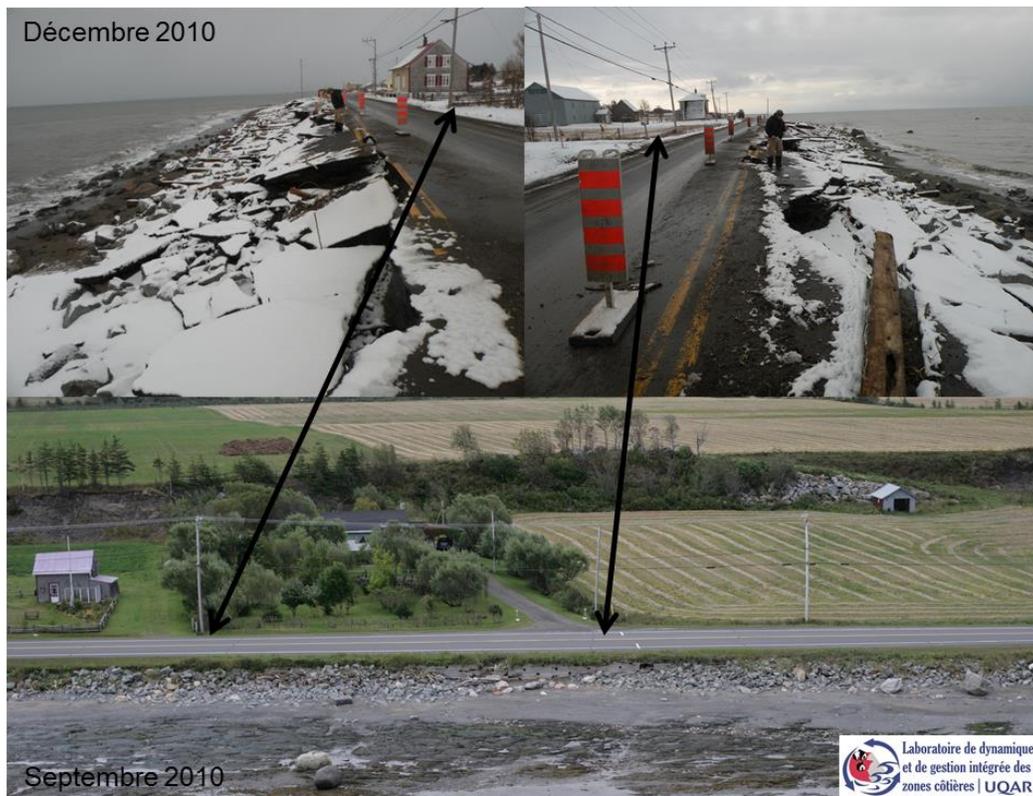
**Figure 30. Haut : route 132 à Sainte-Flavie après la tempête du 6 décembre 2010.  
Bas : Route 132 en septembre 2010 avec la présence d'un enrochement et d'un  
muret de bois (© LDGIZC-UQAR)**

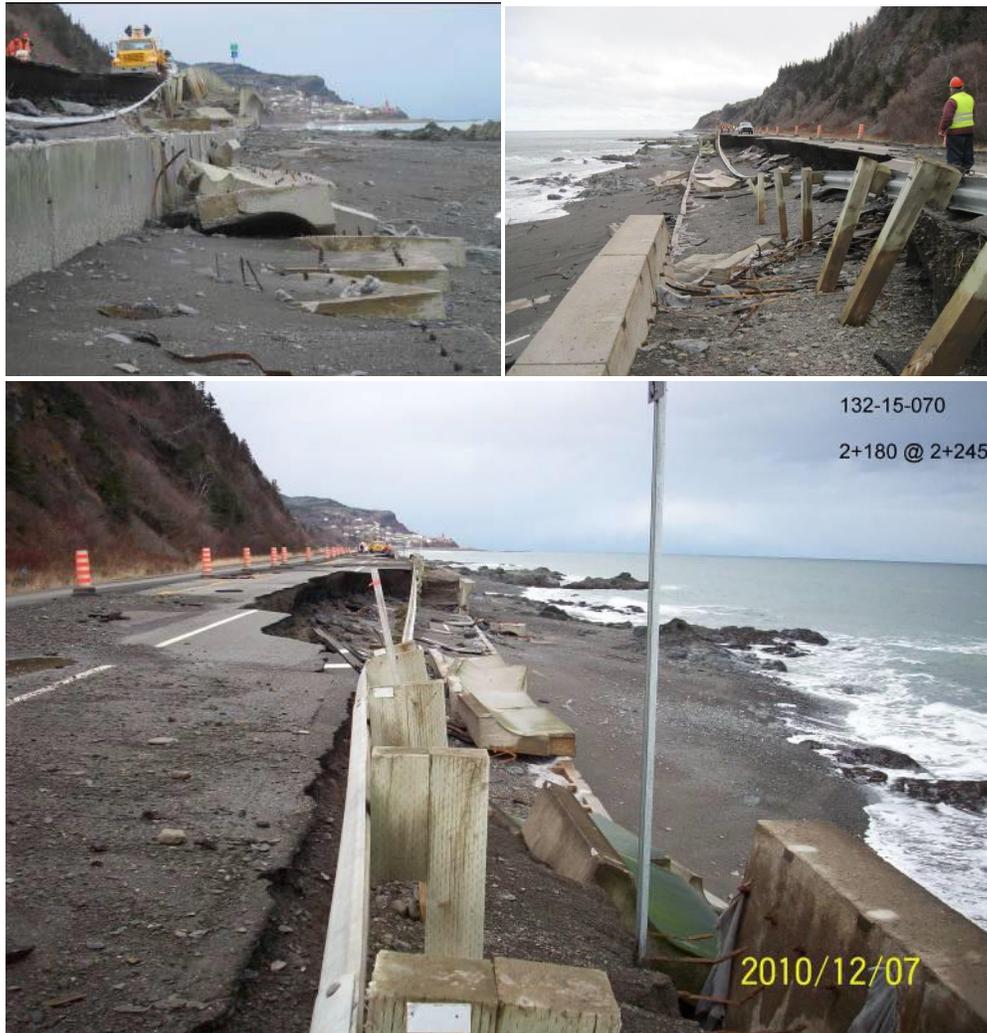
**Figure 31. Murets de béton de protection de la route 132 partiellement détruits à la suite de la tempête du 6 décembre 2010 en Haute-Gaspésie (© MTQ)**

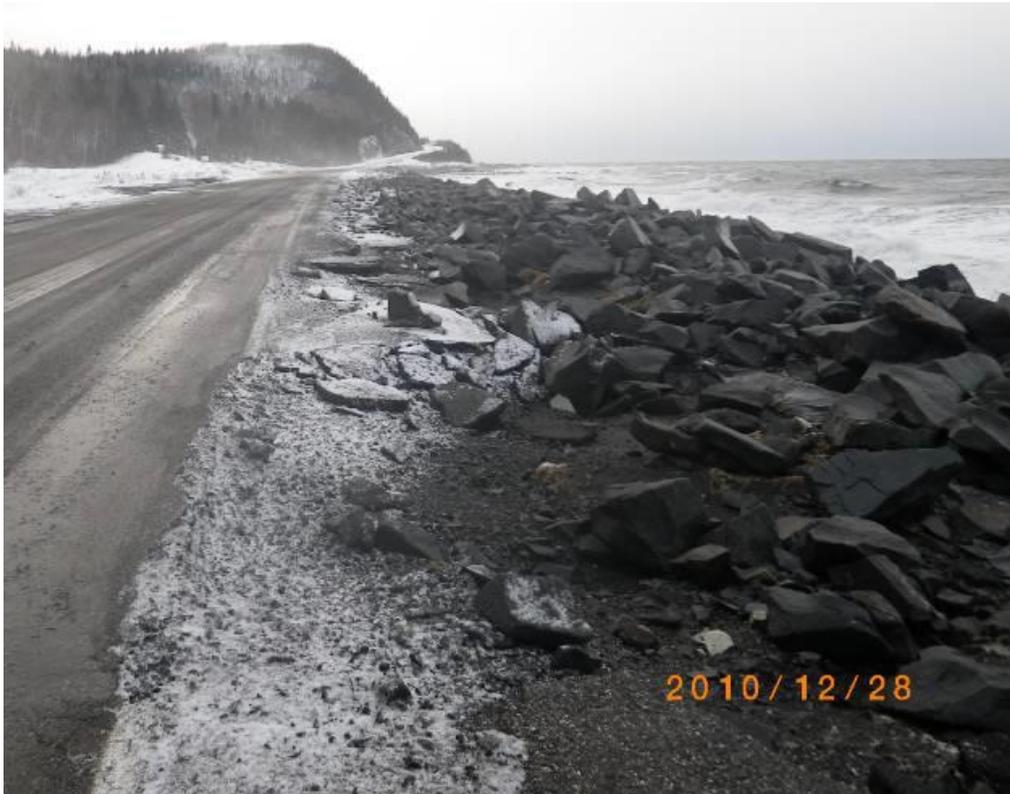
Figure 32. Entre Marsoui et Rivière-à-Claude à la suite de la tempête du 6 décembre 2010, érosion de l'accotement en arrière d'un enrochement (© MTQ)

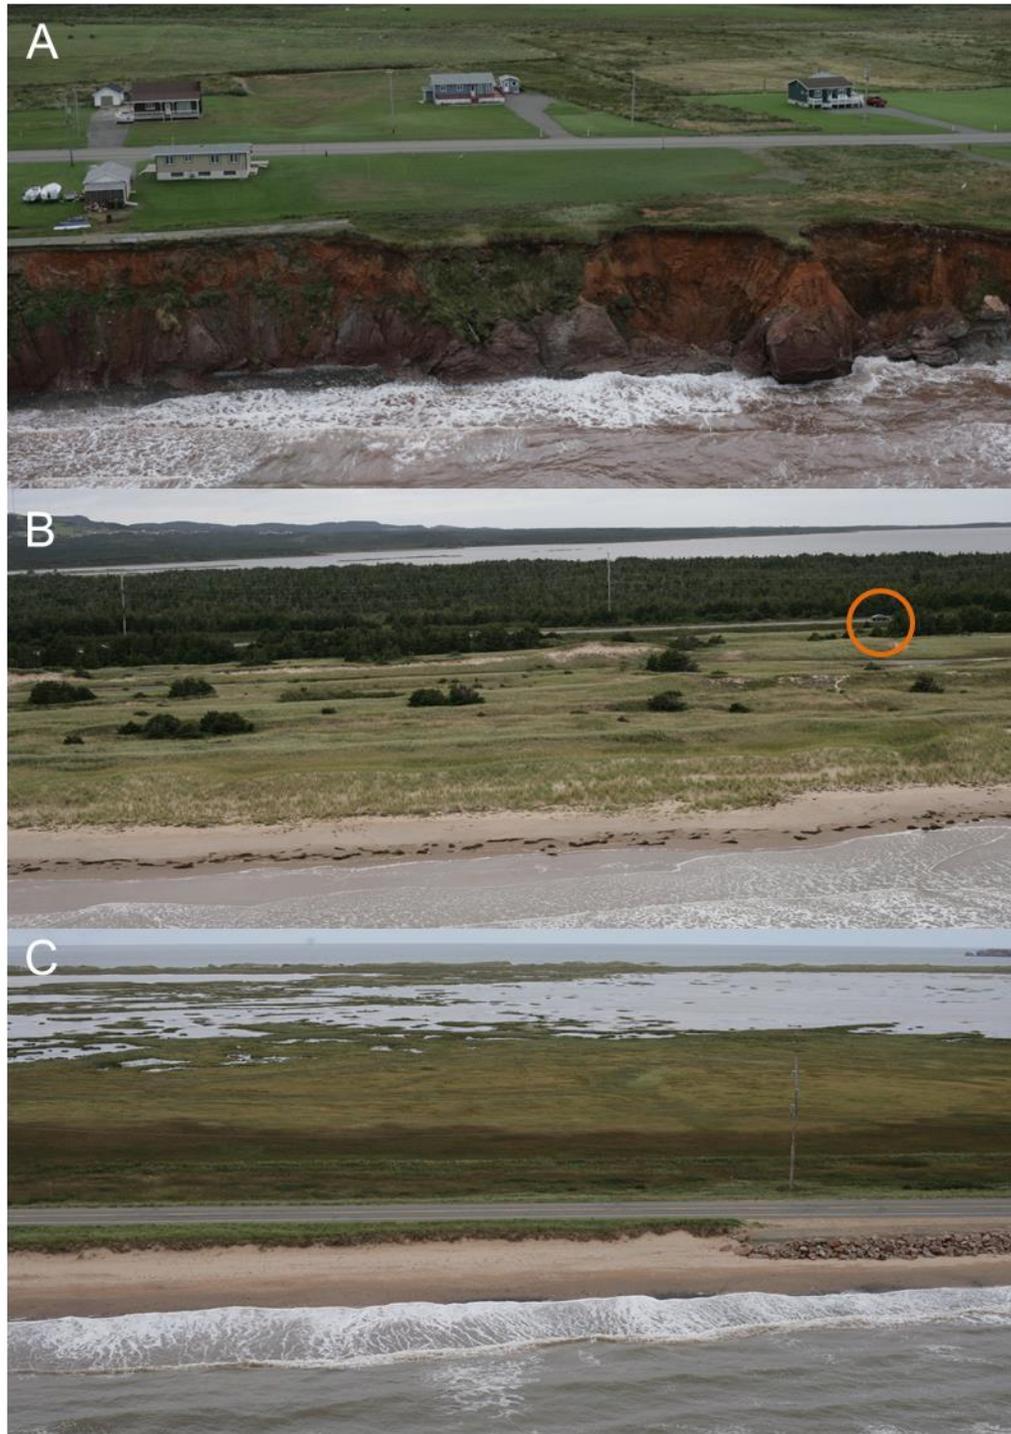
Figure 57. Photos du site de la baie de Plaisance. A – sur l'île du Havre-Aubert falaises rocheuses, B- tombolo entre Havre-Aubert et Cap-aux-Meules C- tombolo en érosion (© LDGIZC-UQAR, septembre 2010)

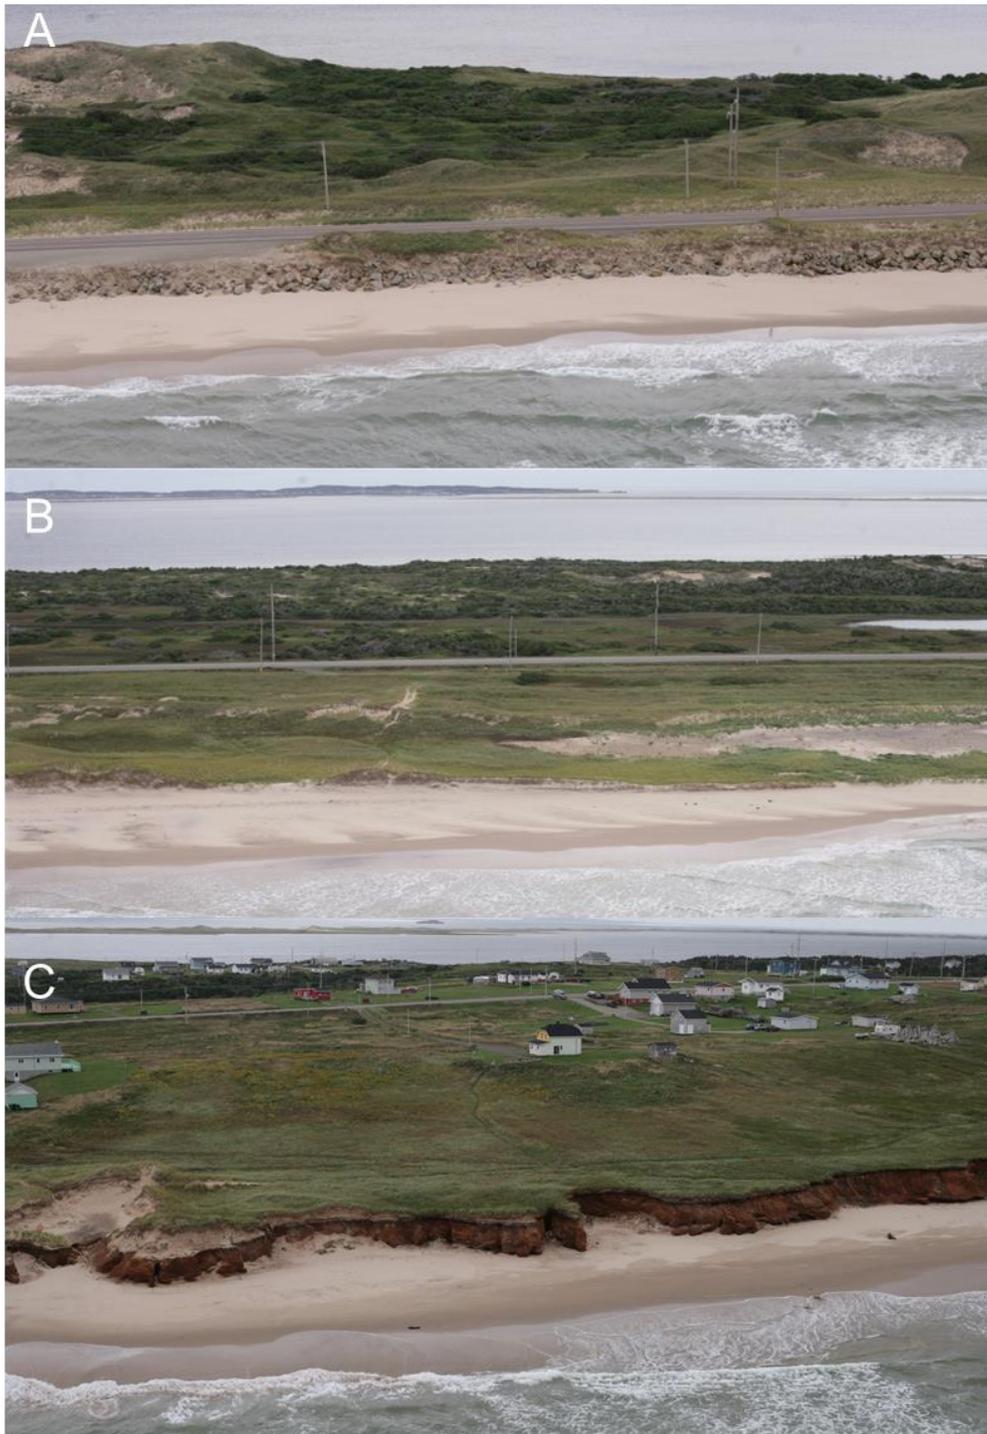
Figure 64. Photos du site de Pointe-aux-Loups A - secteur de tombolo enroché pour protéger la route 199 B – secteur de tombolo en érosion C – secteur de falaise rocheuse (© LDGIZC – UQAR, septembre 2010)

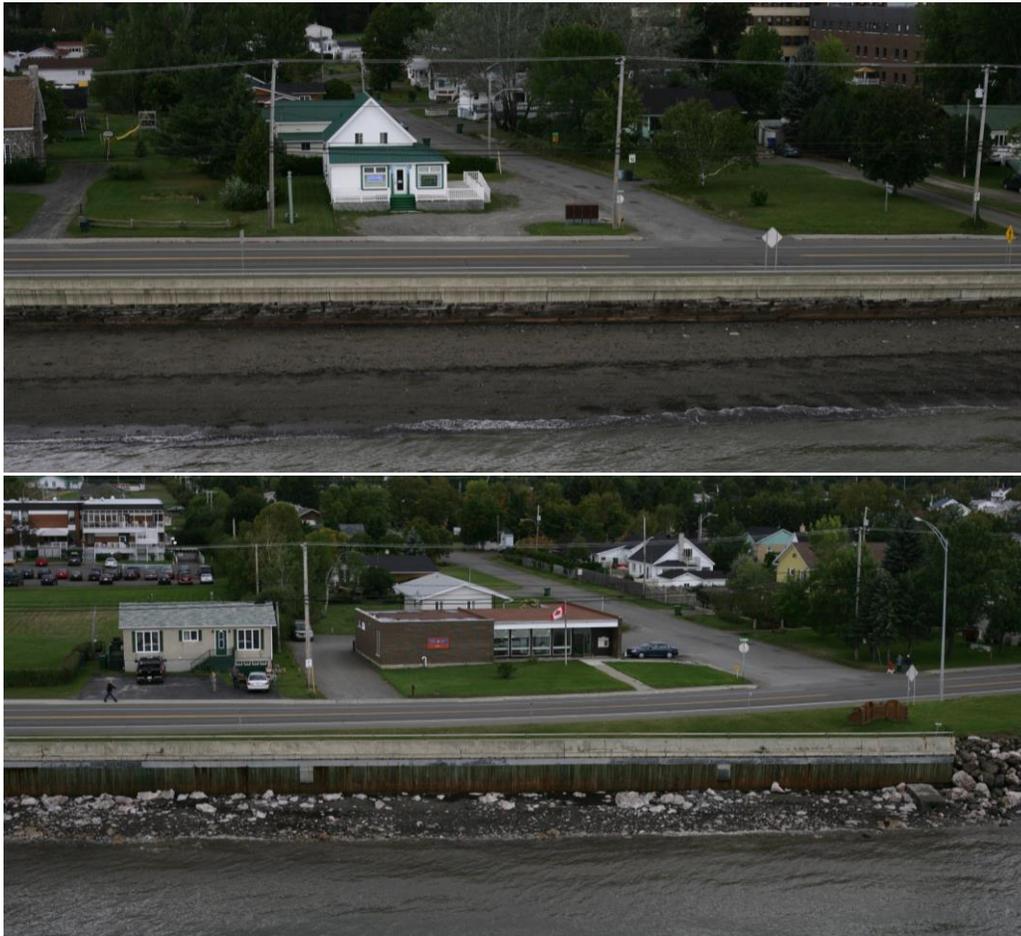
**Figure 92. Segments avec une vulnérabilité critique actuellement - segments MAR078 et 079 (haut) et segment MAR087 (bas) (© LDGIZC – UQAR, septembre 2010)**

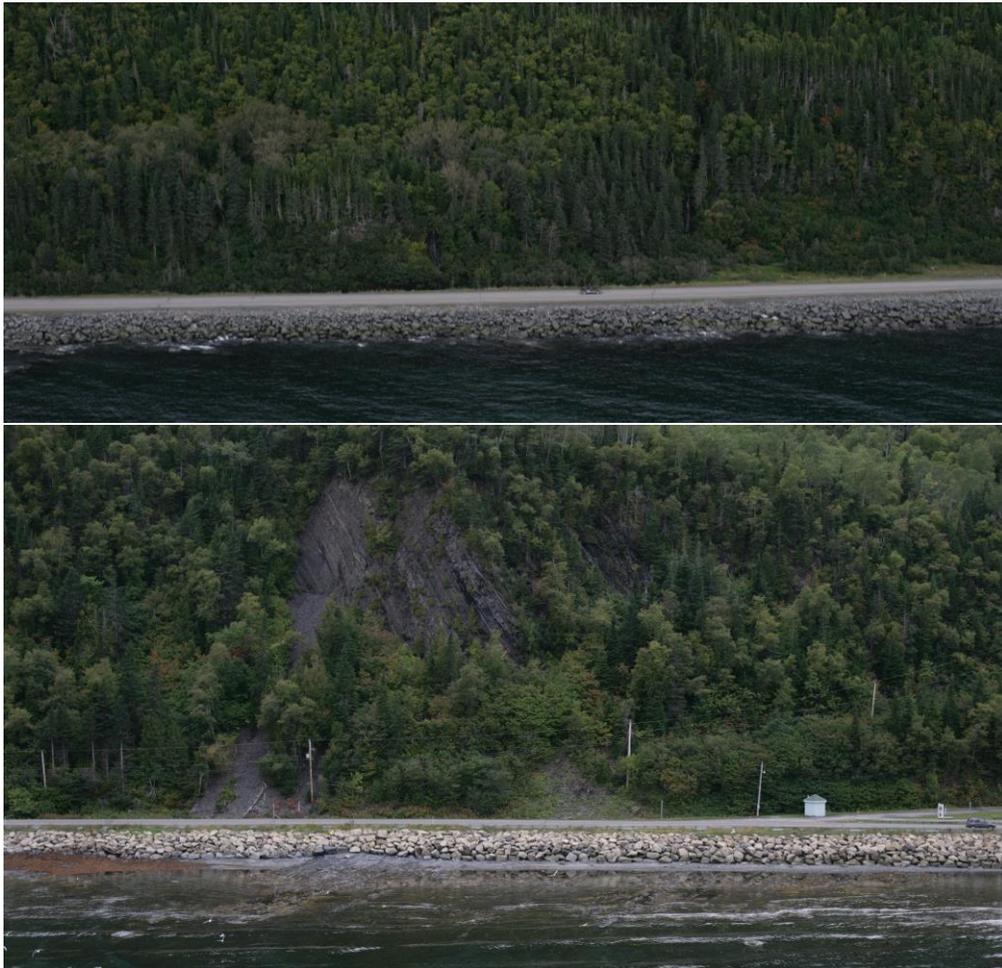
**Figure 98. Segments avec une vulnérabilité à la submersion critique actuellement – segments RAC040 et 041 (haut) et RAC114 à 118 (bas) (© LDGIZC – UQAR, septembre 2010)**

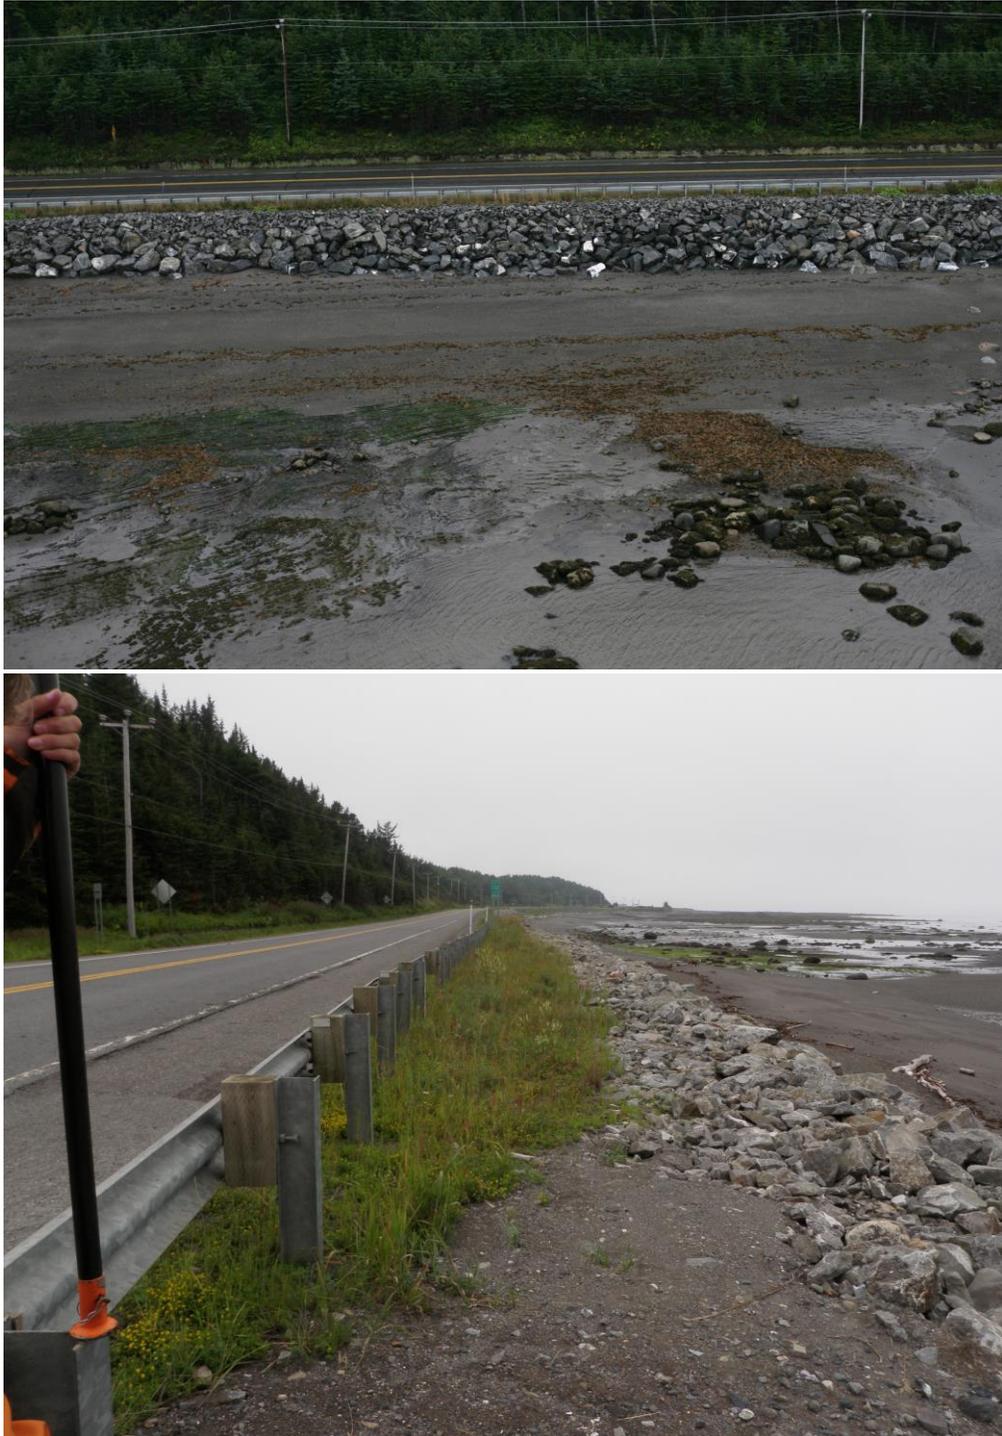
Figure 103. Segments BDS087 à 089, vulnérabilité élevée en 2100 (mais nulle en 2020 et 2060) (© LDGIZC – UQAR)

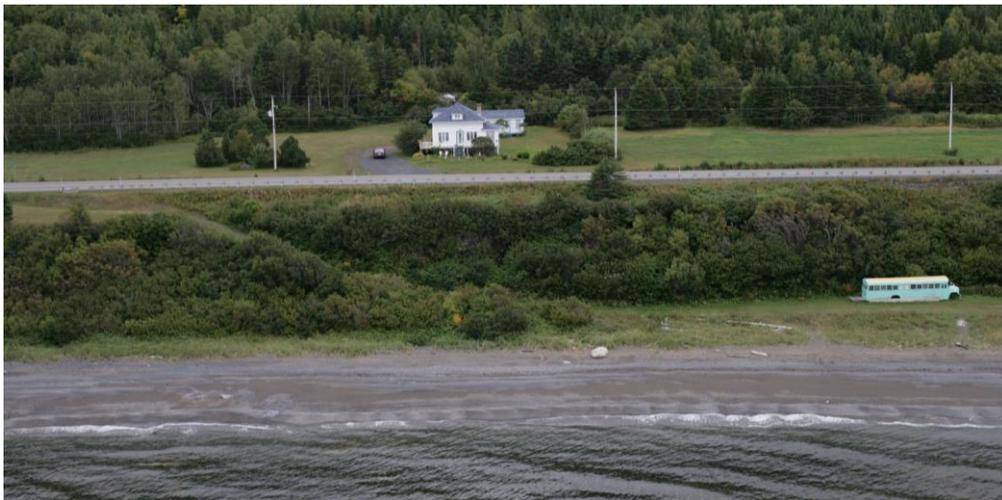
**Figure 107. Secteur non vulnérable RAC095 à 097**

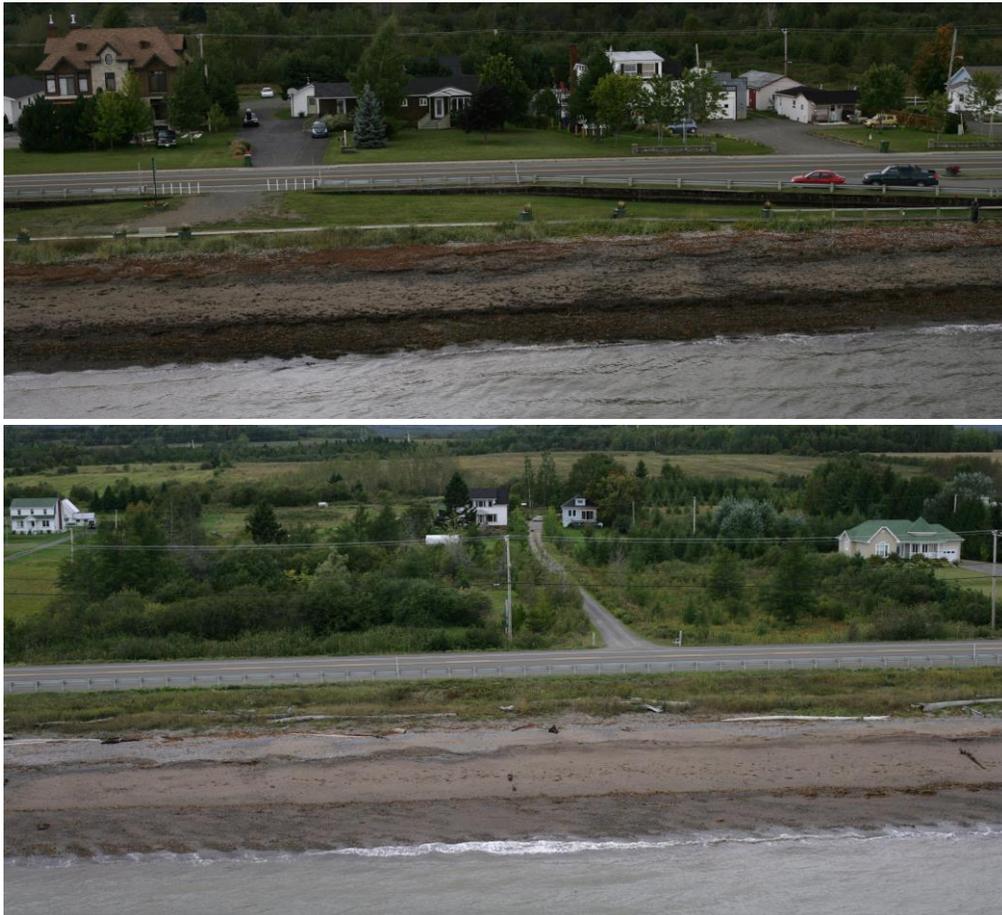
**Figure 114. Segments moins vulnérables dus à la présence d'une terrasse de plage en avant du mur (© LDGIZC –UQAR)**

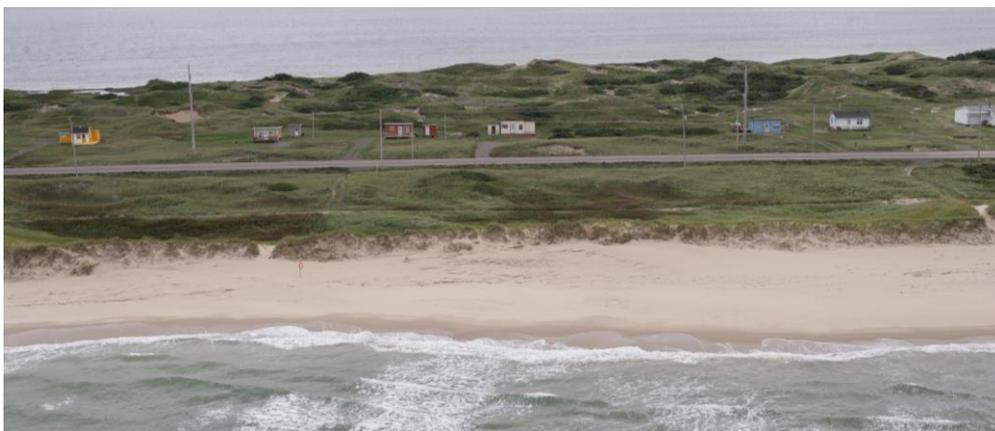
**Figure 121. Vulnérabilité élevée PTL123 et-124 (IVRAC 2100) (© LDGIZC- UQAR, septembre 2010)**

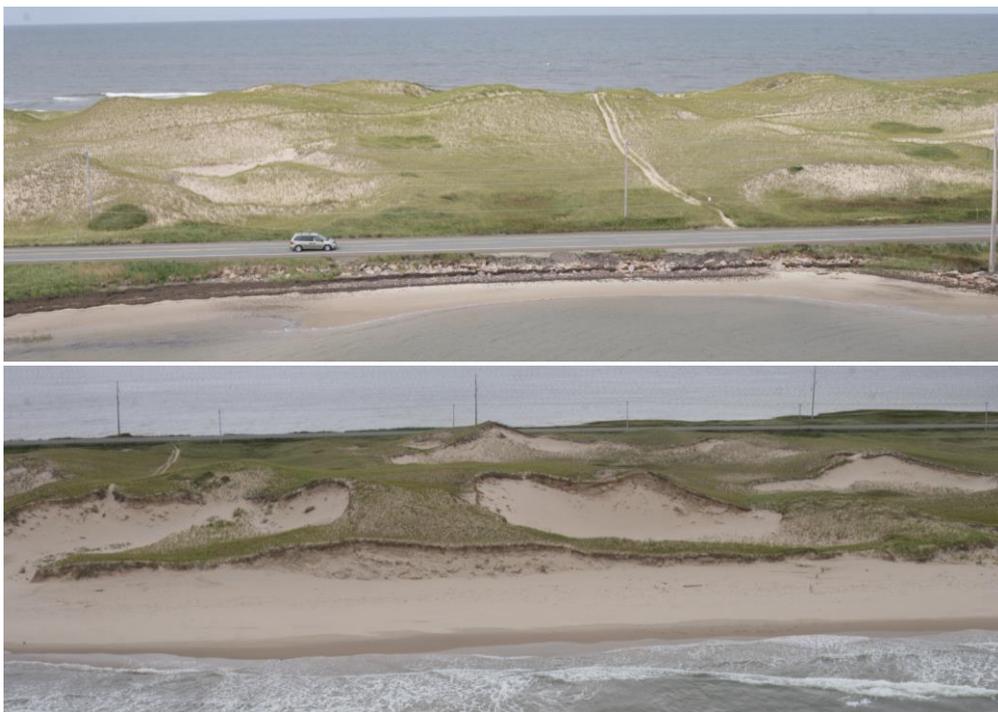
**Figure 123. Exposition à la submersion à moyen terme et érosion à long terme (© LDGIZC- UQAR, septembre 2010)**

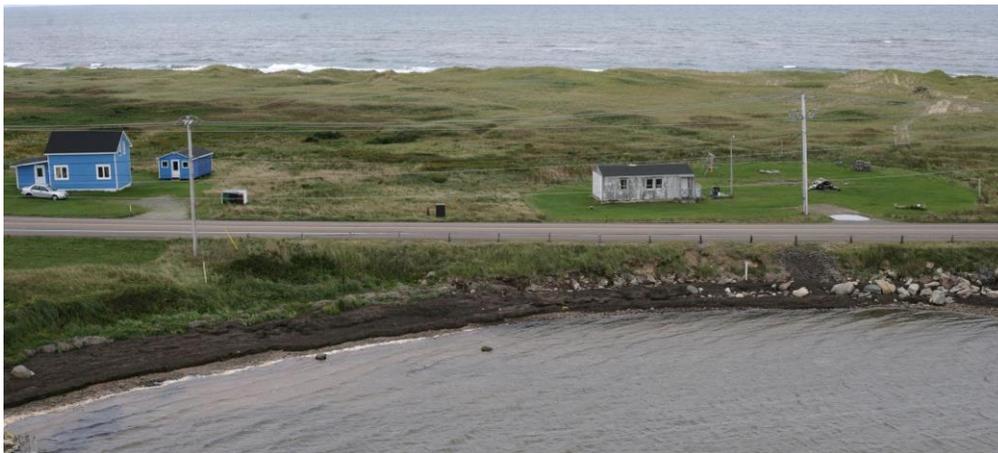
**Figure 124. Érosion via l'intérieur de la lagune (PTL072 et 073) (© LDGIZC-UQAR, septembre 2010)**

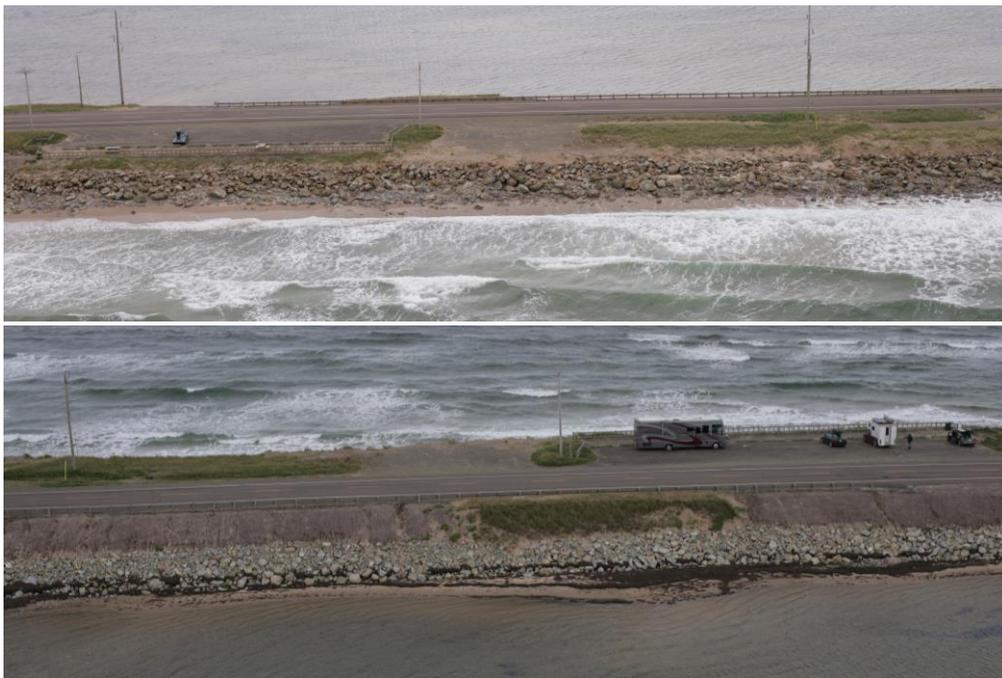
**Figure 125. Sites protégés – si non entretenus deviendraient des sites très vulnérables - haut : vue vers l'intérieur – bas : vue vers l'extérieur (© LDGIZC-UQAR, septembre 2010)**

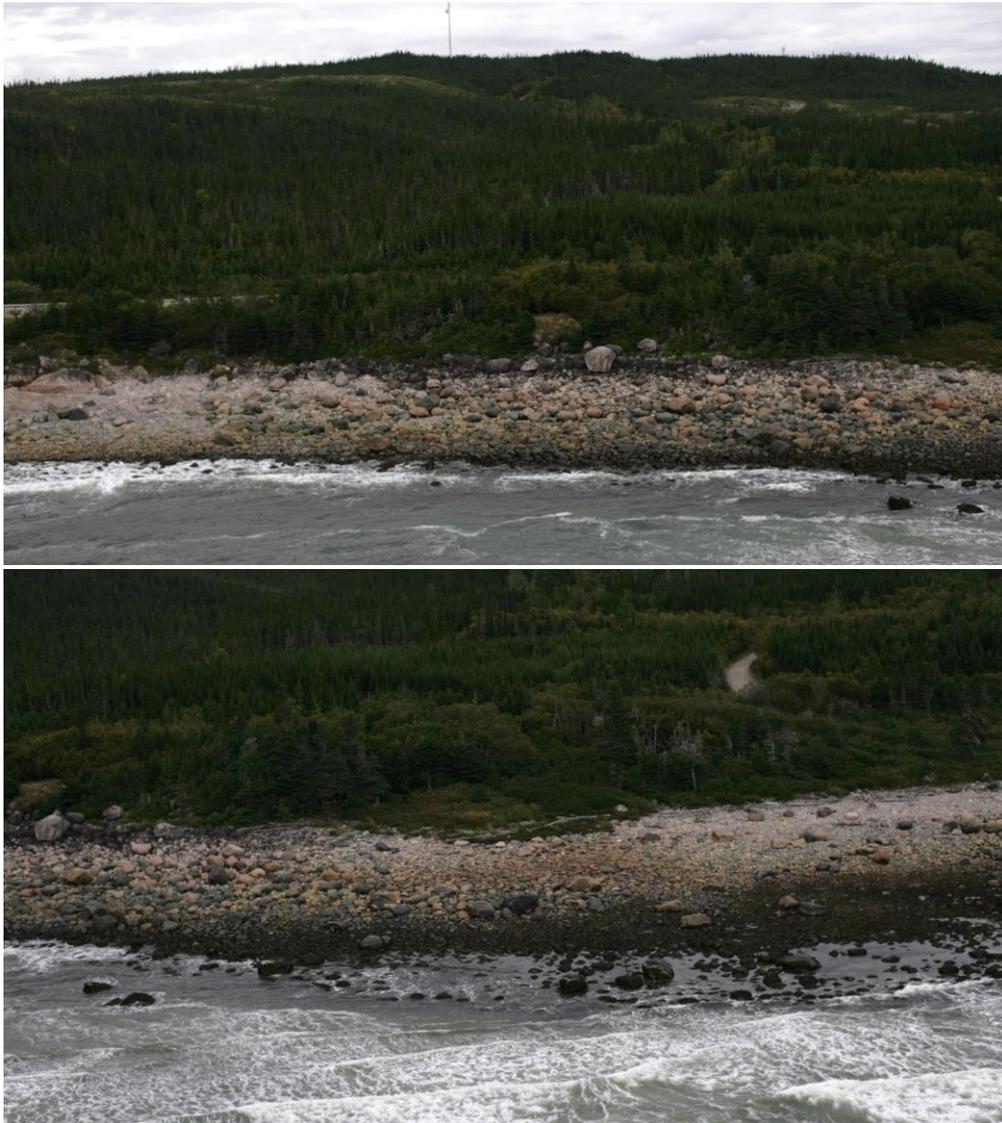
**Figure 132. BOU001 et 002, vulnérables respectivement d'ici 2060 et 2100  
(© LDGIZC – UQAR, septembre 2010)**

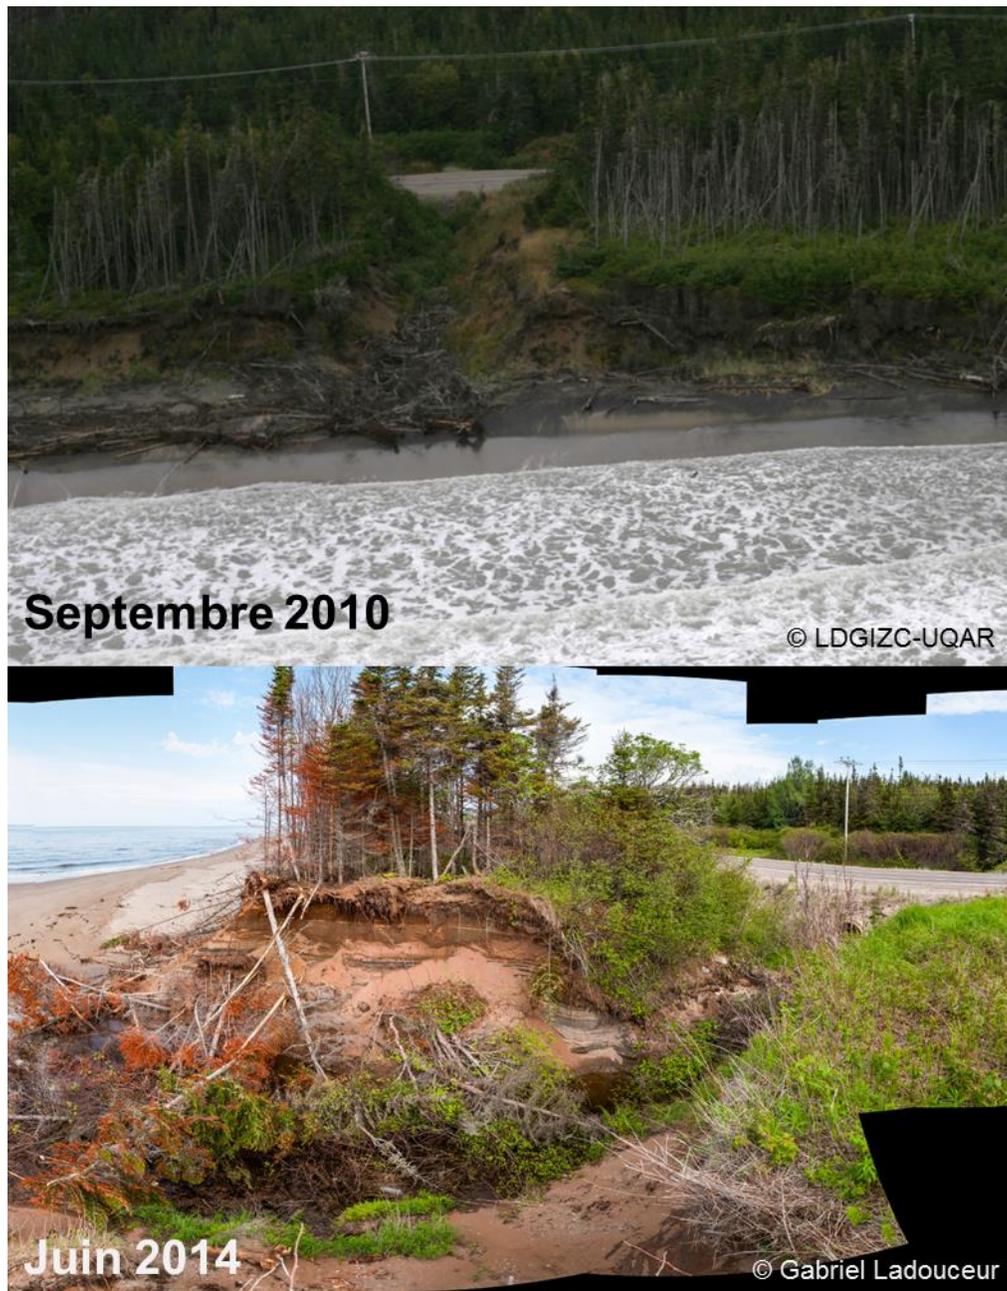
Figure 139. Reprise rapide de l'érosion (RSJ160 et 161)

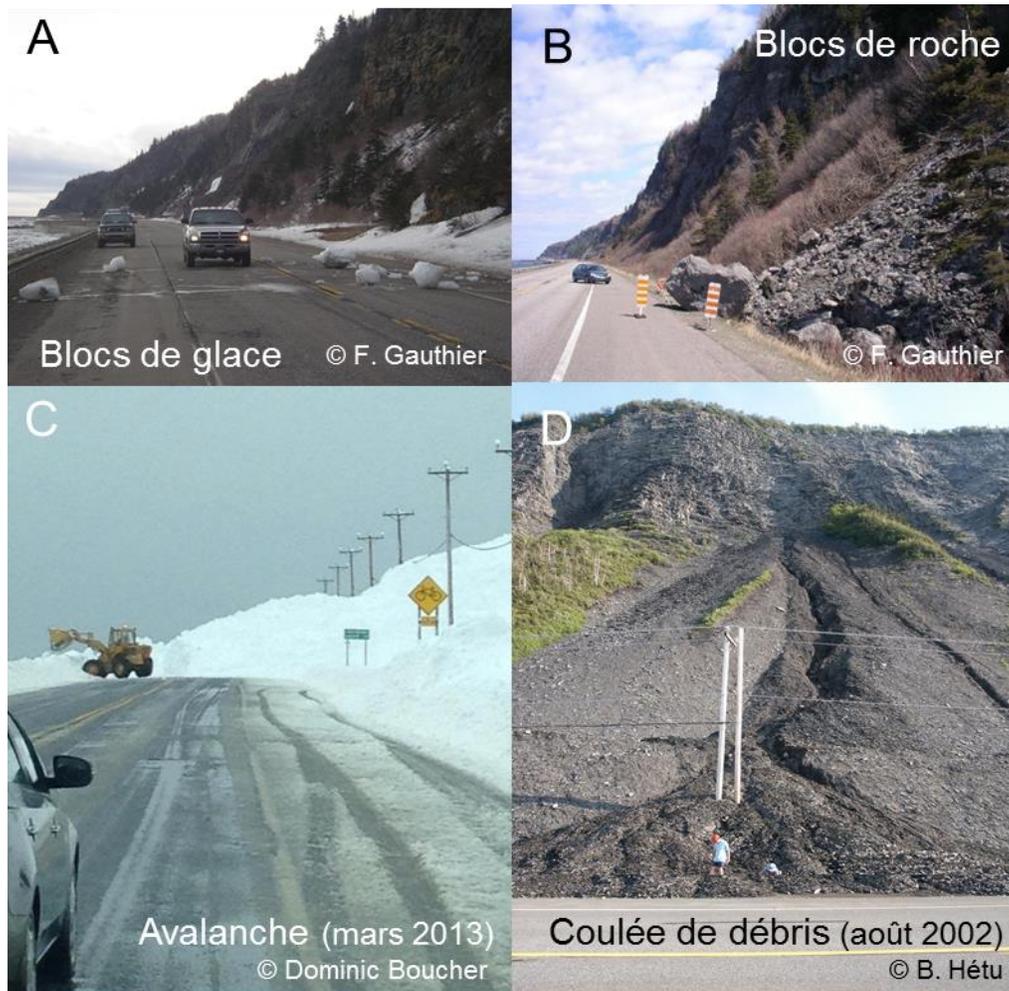
Figure 141. Mouvements de versant à proximité de la route 132 dans le nord de la Gaspésie (blocs de glace – blocs de roche – avalanche – coulée de débris)
