# DOCUMENTATION DES IMPACTS DE L'ÉROSION CÔTIÈRE DANS LES CÔTES NATURELLES ET ANTHROPISÉES LES PLUS TOUCHÉES PAR LES TEMPÊTES DE L'AUTOMNE 2018 AUX ÎLES-DE-LA-MADELEINE

PRÉSENTÉ AU MINISTÈRE DE LA SÉCURITÉ PUBLIQUE DU QUÉBEC

Laboratoire de dynamique  
et de gestion intégrée des  
zones côtières | UQAR

JANVIER 2019

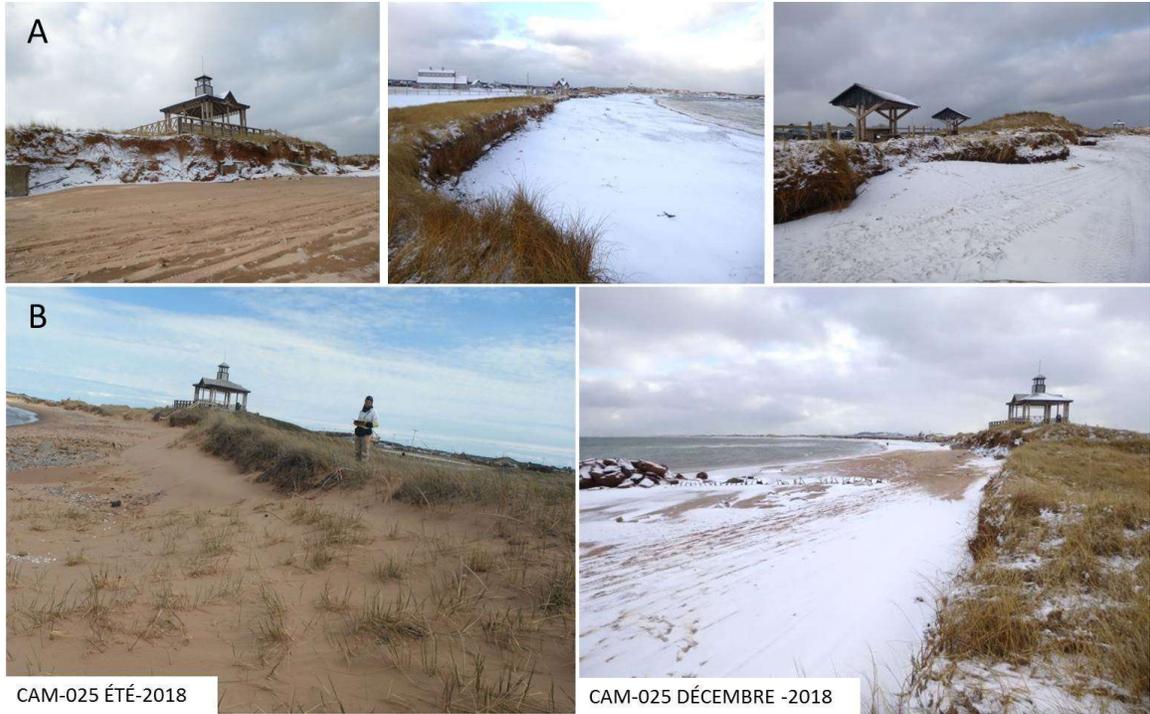
L'Anse-aux-Baleiniers, située à Fatima sur l'île du Cap-aux-Meules est un des sites qui a été sévèrement affecté par la tempête du 29 novembre 2018 (Fig. 3-4A). Le site est exposé au nord. Seulement deux stations de mesure sont présentes directement sur le site, soit CAM-025 (Fig. 4B) et DUN-01. Elles ont été visitées dans le cadre du mandat et ont affiché des reculs respectifs de 6 m et 8,7 m. Afin d'avoir un portrait un peu plus complet, deux autres stations ont été mesurées. CAM-024, située sur le cap de l'Hôpital, n'a montré aucun recul depuis la dernière mesure réalisée à l'été 2018. À environ 0,5 km au nord-est du site de l'Anse-aux-Baleiniers, une autre station a été mesurée au niveau de la dune (DUN-01-01). Le recul mesuré est de 0,1 m depuis l'été 2018. Entre DUN-01 et DUN-01-1, un chemin pour véhicules récréatifs a été sévèrement érodé et n'est désormais plus praticable.

Figure 4. A) Trois photos montrant l'érosion et la proximité des infrastructures de plaisance du site de l'Anse-aux-Baleiniers par rapport au nouveau trait de côte. B) Station CAM-025 où un recul de 6 m a été mesuré. Vue vers le nord-est lors du relevé de l'été 2018 à gauche et du relevé de décembre 2018 à droite.

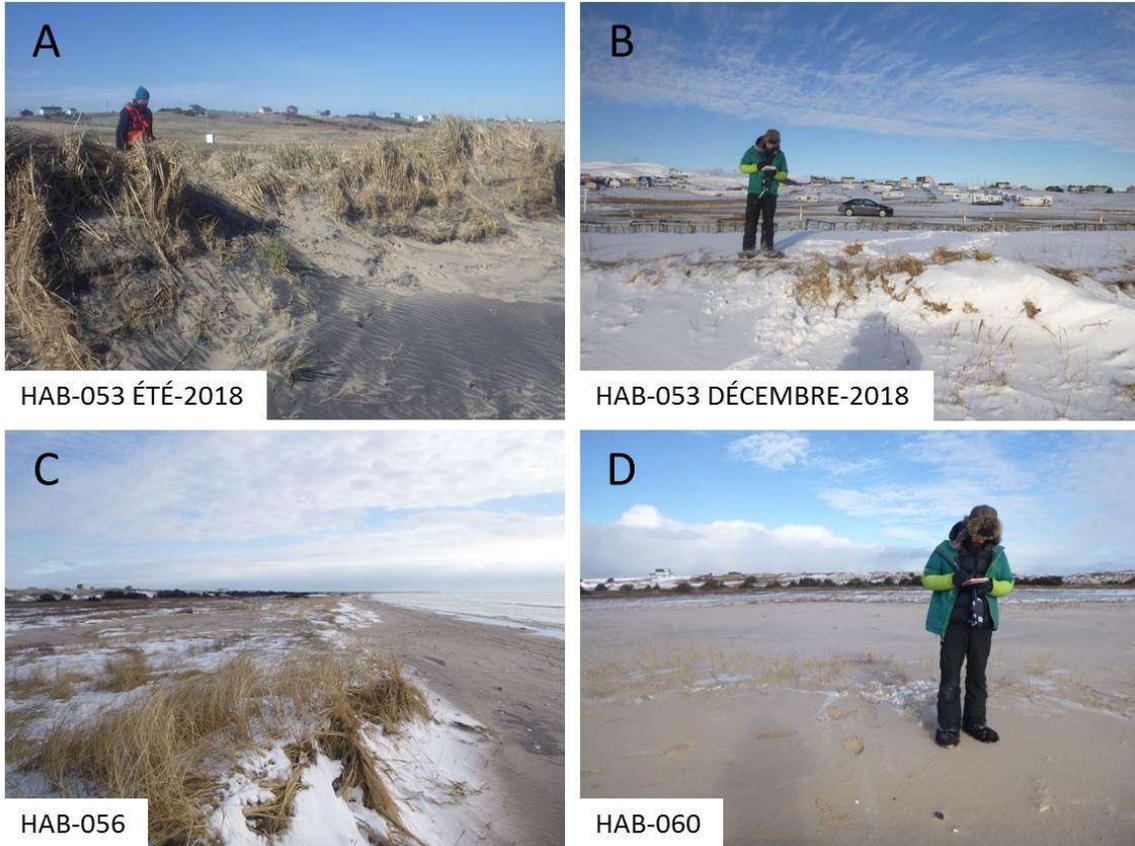
Le secteur de la plage du Bassin, sur l'île du Havre-Aubert, correspond à une côte dunaire d'une longueur d'environ 3 km exposée au sud (Fig. 5). Du côté ouest, la côte sableuse est accrochée à une falaise rocheuse et évolue vers l'est en flèche littorale. Sur 2 km, la dune protège un milieu humide. Dans le cadre de ce mandat, 12 stations y ont été mesurées, sur une distance de 1,5 km. À la première station visitée (HAB-280), aucune borne n'a été retrouvée. Des dépôts de débordement caractérisaient le site. Toutes les autres stations mesurées étaient en érosion par rapport à la mesure prise à l'été 2018. Le recul maximum, minimum et moyen est respectivement de 8,7 m (HAB-053; Fig. 6A-B), 0,30 m et 2,82 m. À plusieurs endroits, la dune n'était plus apparente et d'importants dépôts de débordement sableux empiétaient sur le marais (Fig. 6C-D). La côte de l'ensemble de ce secteur est donc en érosion et très vulnérable à la submersion.

Figure 6. A) Vue de face de la station HAB-053 lors du relevé de l'été 2018. B) Vue de face de la station HAB-053 lors du relevé de décembre 2018 où un recul de 8 m a été mesuré. C) Vue vers l'est de la station HAB-056 où un recul de 4,2 m a été mesuré. D) Vue de face de la station HAB-060 où un recul de 2 m a été mesuré. Les photos C et D montrent également des dépôts de débordement vers le milieu humide et la dégradation de la dune.

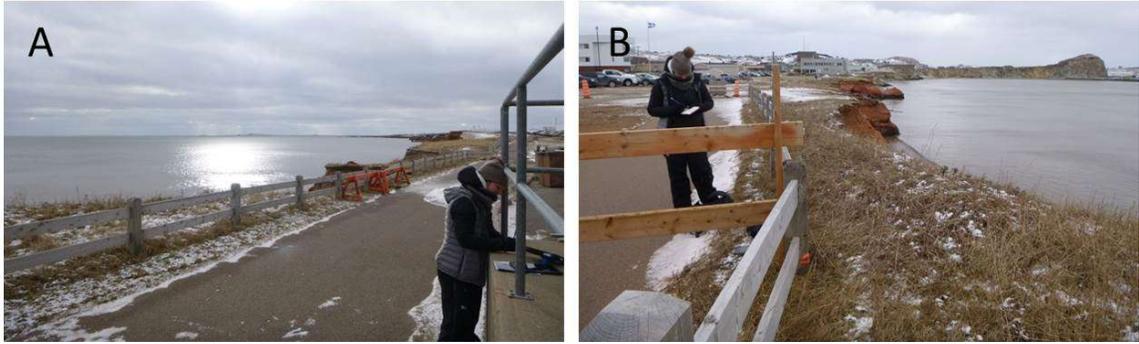
Figure 10. A) Station CAM-061 (ou IMEU-062B) qui correspond à l'arrière d'un bâtiment de services de Cap-aux-Meules. B) Station CAM-258 où il est possible d'observer la proximité de la piste cyclo-pédestre avec le trait de côte actuel.

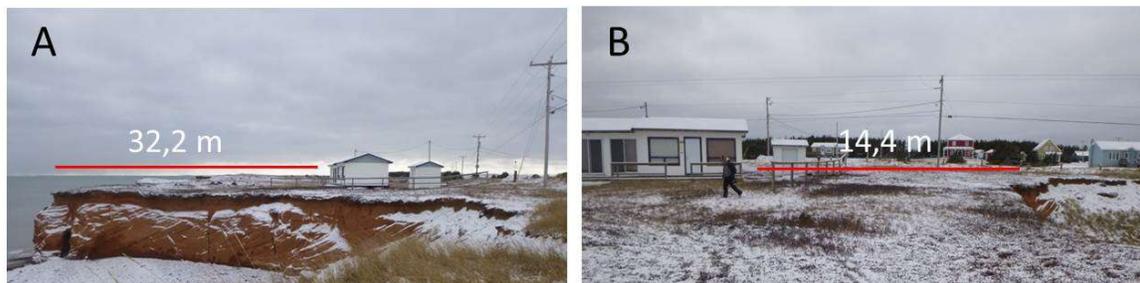
Treize stations ont été mesurées sur une distance de 1 km sur le chemin du Gros-Cap sur l'île du Cap-aux-Meules (Fig. 11). Il s'agit d'une côte à falaise rocheuse de grès rouge exposée à l'est. Aucun recul n'y a été mesuré. Quatre infrastructures ont été suivies, affichant des distances à la côte de 6,2 m (cabanon), 13,4 m (poteau Hydro-Québec), 14,4 m (résidence; Fig. 12), et 24,1 m (résidence).

Figure 12. A) Vue éloignée de la station CAM-057 où la résidence permanente se situe à 32,2 m de la côte en mesurant en ligne droite (perpendiculaire à la côte). B) Vue de la station CAM-057 (IMEU-060) avec la distance la plus courte à la côte, soit de 14,4 m.

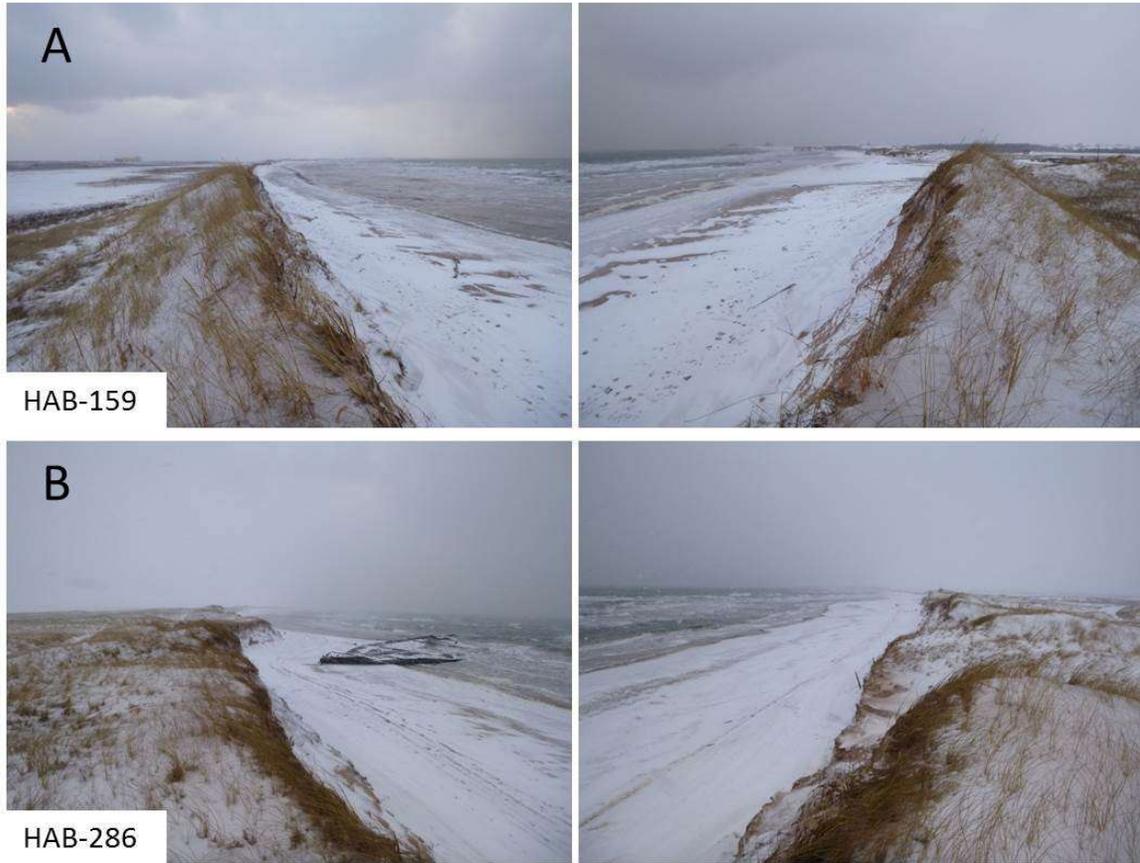
Le secteur du Corfu, sur l'île du Cap-aux-Meules, correspond à l'extrémité nord-est de la Dune de l'Ouest où se trouve l'épave du Corfu Island (Fig. 13). Les 7 stations mesurées sur une distance de 1,7 km étaient en érosion à l'exception d'une seule station qui était plutôt en accumulation au sud-ouest de l'épave (HAB-156; végétalisation du haut de plage). Les 6 stations en érosion montrent un recul moyen de 0,62 m avec un minimum de 0,10 m et un maximum de 1 m (HAB-159 et HAB-286; Fig. 14). À noter que le profil de la dune est en déséquilibre sur l'ensemble du secteur visité à l'exception de HAB-156 au sud-ouest de l'épave.

Figure 14. A) Station HAB-159; vue vers le sud à gauche et vue vers le nord à droite. B) Station HAB-286; vue vers le sud-ouest à gauche et vue vers le nord-est à droite. À noter le profil en déséquilibre de la dune au niveau des deux stations.

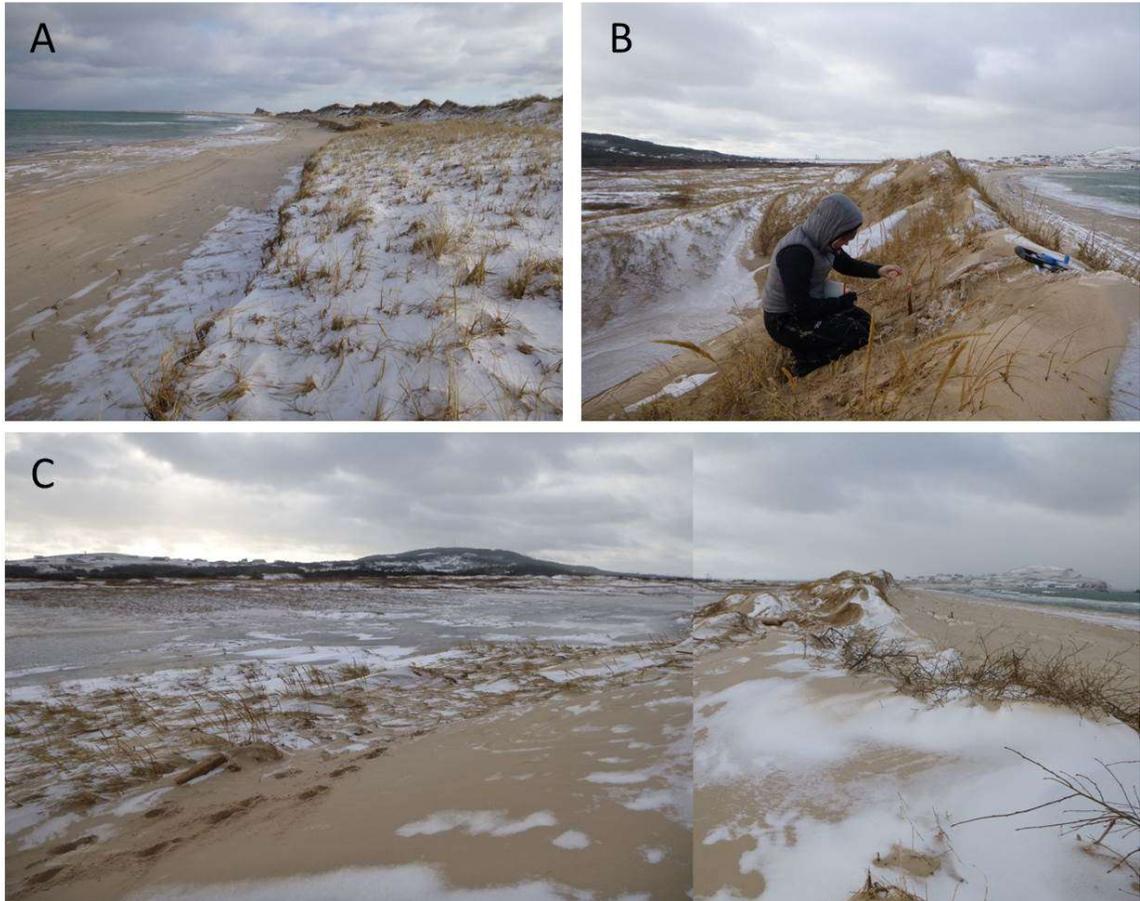
Trois stations sur une distance de 0,7 km ont été mesurées dans le secteur de Grosse-Île sur la dune exposée au nord débutant à l'est du quai (Fig. 14). À la station GRI-051, un recul de 5,45 m a été mesuré alors qu'il s'agit d'un secteur qui avait une tendance générale à l'accumulation (Fig. 16A). Les deux autres stations (GRI-004 et GRI-004-1) ont affiché des reculs respectifs de 0,25 m et 0,4 m. Il est à noter que derrière la station GRI-004-1, un important caoudeyre se trouve à proximité du trait de côte (Fig. 16B). Entre ces deux dernières stations, une brèche s'est formée dans la dune, provoquant des dépôts de débordement dans le marais maritime situé sur l'arrière-plage (Fig. 16C).

Figure 16. A) Station GRI-051 montrant l'érosion de la dune où la tendance était plutôt à l'accumulation. B) Station GRI-004-1 où un gros caoueyre est présent juste derrière le premier piquet de borne. C) Vue d'ensemble de la brèche formée entre les stations GRI-004 et GRI-004-1.

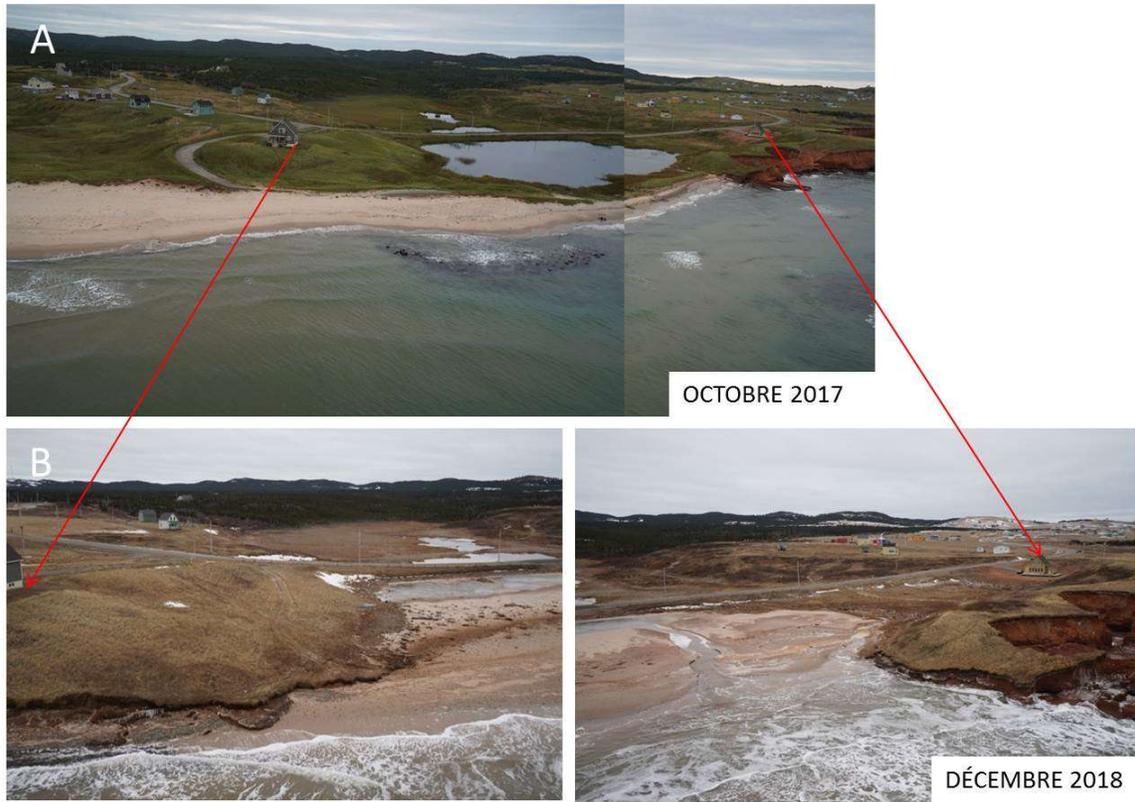
L'Étang-des-Caps est situé à l'ouest de l'île du Havre-Aubert (Fig. 17). Le secteur visité correspond à l'extrémité sud-ouest de la Dune de l'Ouest à l'exception de HAB-106-1 qui correspond à la falaise rocheuse de grès rouge située au sud de la dune et où un recul de 0,2 m a été mesuré. Trois stations étaient introuvables, soit HAB-124, HAB-125 et HAB-126. Dans ces secteurs, des dépôts de débordement étaient visibles sur plus de 10 m à l'arrière du trait de côte. Pour les stations HAB-127, HAB-128, HAB-129 et HAB-279, un recul moyen de 2,3 m a été mesuré. L'étang qui se trouvait dans ce secteur s'est vidé à l'hiver 2017-2018 lors d'événements d'érosion importants. Le relevé effectué dans le cadre de ce mandat montre que le secteur a continué à se dégrader avec les tempêtes de l'automne 2018 (Fig. 18).

Figure 18. A) Images hélicoptées prises en octobre 2017. B) Images hélicoptées prises en décembre 2018. L'étang protégé en 2017 n'a plus de protection et s'est complètement vidé.

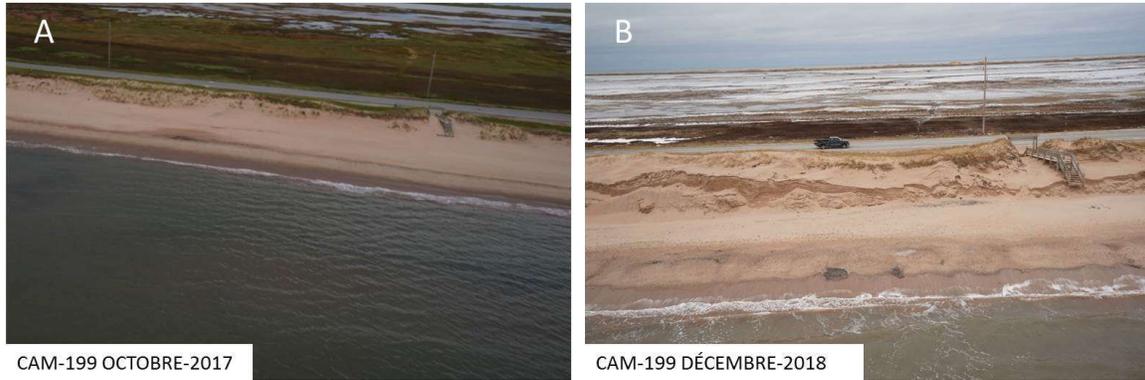
Sept stations ont été visitées dans le secteur de la recharge sur la Martinique (tombolo reliant l'île du Havre-Aubert à l'île du Cap-aux-Meules) incluant une station au niveau de l'enrochement, soit CAM-203 (Fig. 10). La mesure relevée sur cette dernière station est à considérer avec précaution : un recul de 2,35 m y a été calculé, alors que l'enrochement présent semble en bon état général. Il peut s'agir d'une erreur de prise de mesure. Une validation sera effectuée par l'équipe du Laboratoire de dynamique et de gestion intégrée des zones côtières au printemps prochain afin de s'assurer de la validité de mesure et de comprendre les raisons expliquant ce questionnement. Pour les 6 autres stations qui se trouvaient au niveau de la dune au sud de l'enrochement, une était introuvable (ensablée ou enneigée), trois étaient stables, et deux étaient en érosion avec des reculs de 1 m (CAM-198) et de 0,65 m (CAM-202). Malgré la stabilité de 3 des 5 stations mesurées, il est à noter que le profil de la dune est en déséquilibre (Fig. 20).

Figure 20. Images hélicoptées aux alentours de la station CAM-199 où aucun recul n'a été mesuré mais où il est possible de voir l'instabilité de la dune. A) Octobre 2017. B) Décembre 2018.

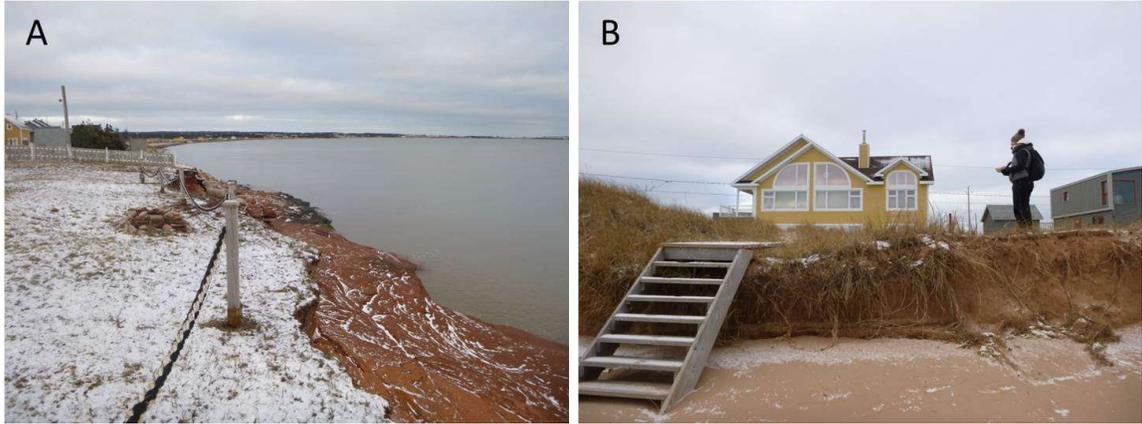
Figure 22. Station CAM-161 où un recul de 1 m a été mesuré au niveau de la falaise rocheuse. B) Station CAM-174 où un recul de 3,6 a été mesuré dans la côte dunaire.

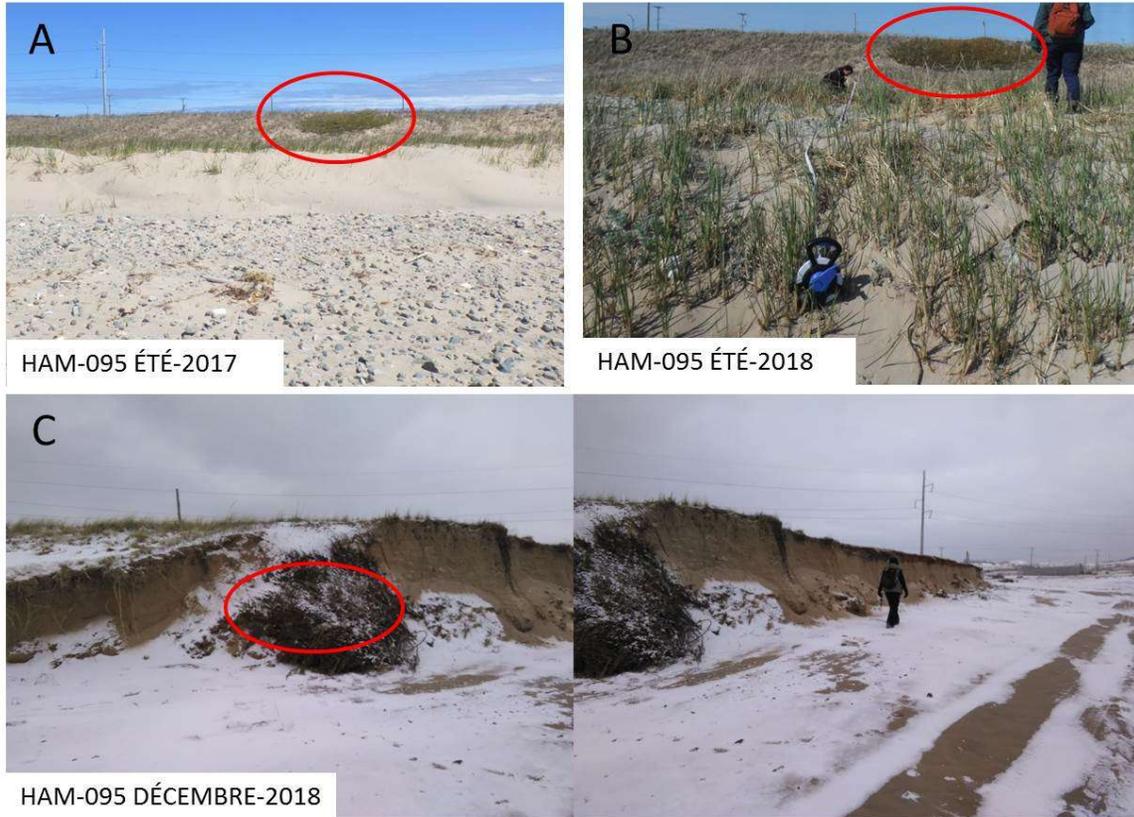
La pointe du Havre-aux-Maisons se trouve immédiatement à l'est du pont qui relie les îles du Cap-aux-Meules et du Havre-aux-Maisons (Fig. 23). La côte y est dunaire et exposée principalement au sud mais également au sud-est. Quatre stations ont été mesurées dans ce secteur et affichent les plus importants reculs obtenus lors de cette campagne de terrain. Le maximum mesuré est de 18,75 m (HAM-095; Fig. 24) et le minimum de 8,3 m (HAM-103). Entre ces deux stations, la station HAM-104 était introuvable. La station HAM-090 (recul de 14,9 m) correspond à un chalet situé entre deux enrochements protégeant la ligne d'Hydro-Québec. Il s'agit de la résidence régulièrement présentée dans les médias à la suite de la tempête (Fig. 25). Deux stations ont été visitées de l'autre côté du pont, soit sur l'île du Cap-aux-Meules, afin de comparer les résultats. Un recul de 4,3 m a été mesuré pour la station CAM-053 alors que la station CAM-065, située au nord du pont vers la lagune, affiche un recul de 0,2 m.

Figure 24. Station HAM-095 où le recul le plus élevé a été mesuré tous secteurs confondus (18,75 m). Encerclée en rouge, une zone de végétation dense servant de référence d'une photo à l'autre. A) Vue de face de la station lors du relevé de l'été 2017. B) Vue de face de la station lors du relevé de l'été 2018. C) Vue de face de la station lors du relevé de décembre 2018.

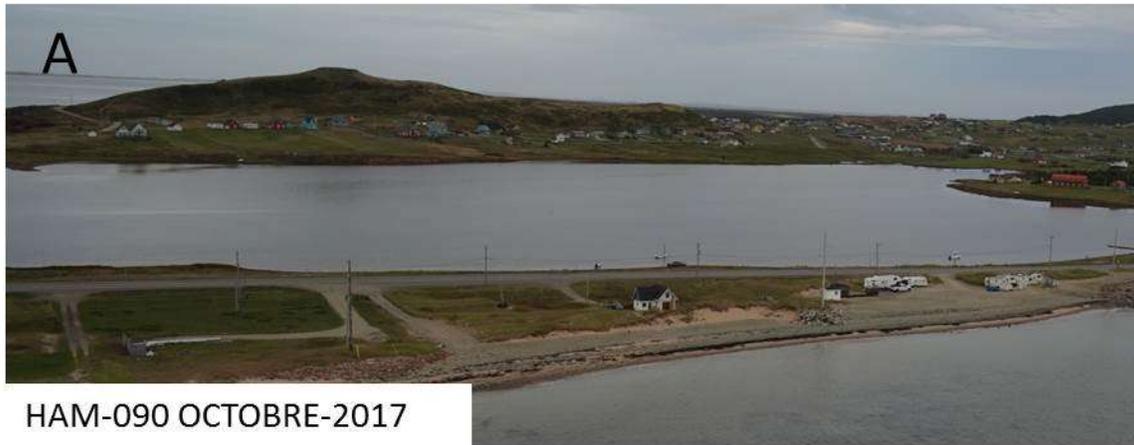
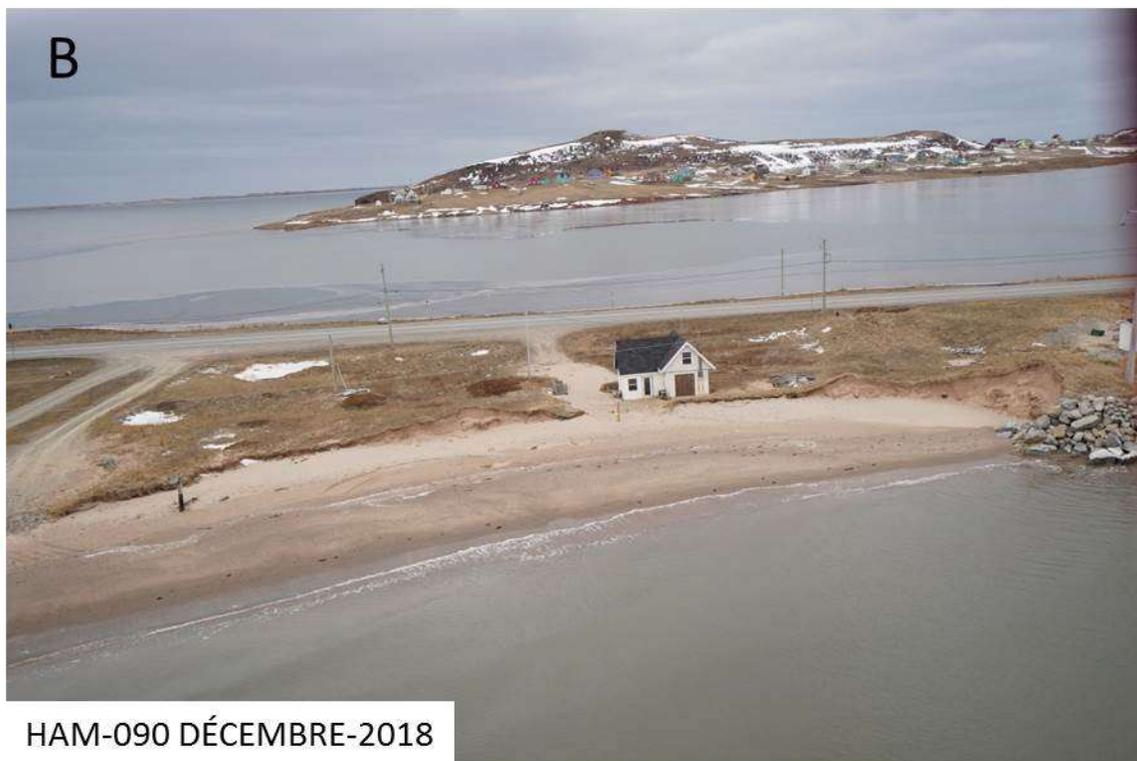
Figure 25. Images hélicoptérées de la station HAM-090. A) Octobre 2017. B) Décembre 2018. Le recul mesuré pour cette résidence est de 14,9 m entre le relevé de l'été 2018 et de décembre 2018.

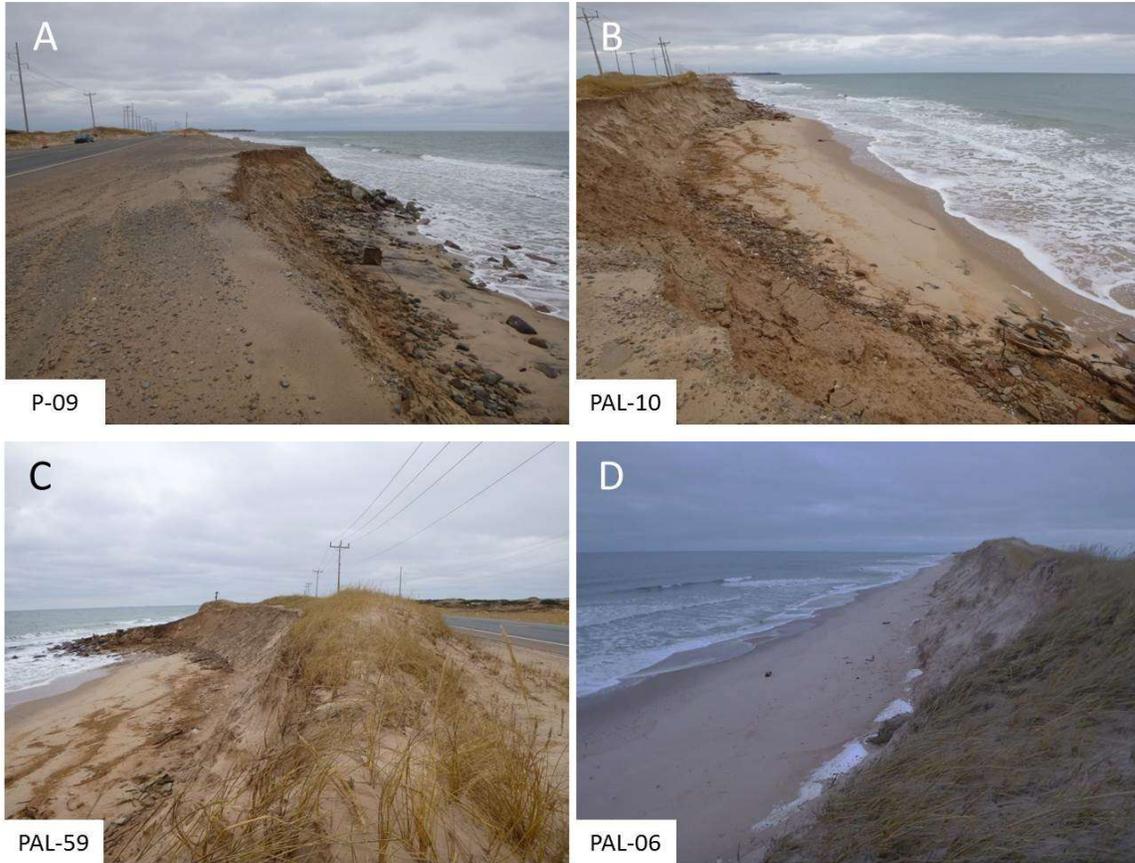
Le secteur B se situe au nord-est du secteur A en continuant sur la route 199 (Fig. 28). Un total de 28 stations ont été visitées, soit six du côté lagune et 21 du côté du golfe. Du côté de la lagune, deux stations ont montré des reculs notables : IPAL-19 (5,35 m) et IPAL-21 (2 m). Deux stations présentent un enrochement dont un partiellement endommagé (IPAL-43 et 44). Sur les 21 stations situées du côté du golfe, deux stations (PAL-07 et PAL-07-1) sont demeurées stables par rapport au relevé de l'été 2018 et trois (P-02, P-05 et P-06) étaient plutôt en accumulation (secteur de la recharge). Pour les 17 autres, un recul minimum de 0,3 m (P-07) et un maximum de 14,1 m (PAL-09) ont été mesurés. Le recul moyen pour les 17 stations est de 4,45 m. En excluant le recul maximum de 14,1 m, les reculs les plus élevés sont PAL-59 (10,4 m; Fig. 29C), PAL-06 (9,7 m; Fig. 29D) et PAL-05-1 (10 m; Fig. 30).

Figure 29. Photos prises lors du relevé de décembre 2018. A) Vue vers le sud-ouest de la station P-09 où un recul de 4,4 a été mesuré (remblai et recharge). B) Vue vers le sud-ouest de la station PAL-10 où un recul de 6,4 m a été mesuré. C) Vue vers le nord-est de la station PAL-59 où un recul de 10,4 m a été mesuré. D) Vue vers le nord-est de la station PAL-06 où un recul de 9,7 m a été mesuré.

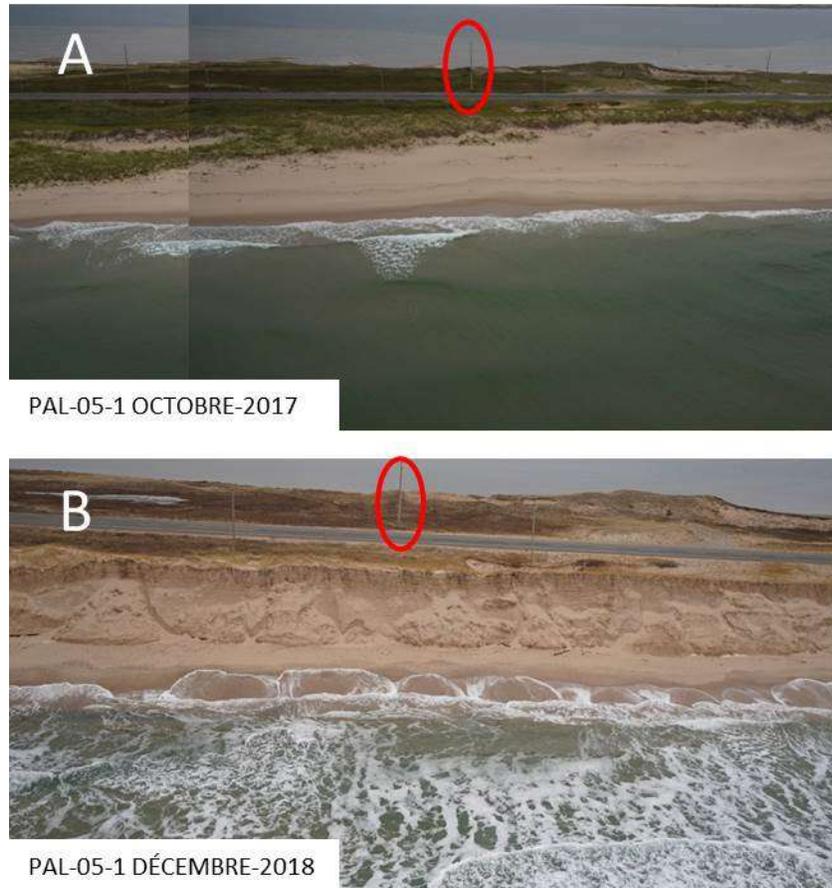
Figure 30. Images hélicoptérées dans le secteur de la station PAL-05-1 où un recul de 10 m a été mesuré. Le poteau encerclé en rouge sert de référence d'une photo à l'autre. A) Octobre 2017. B) Décembre 2018.

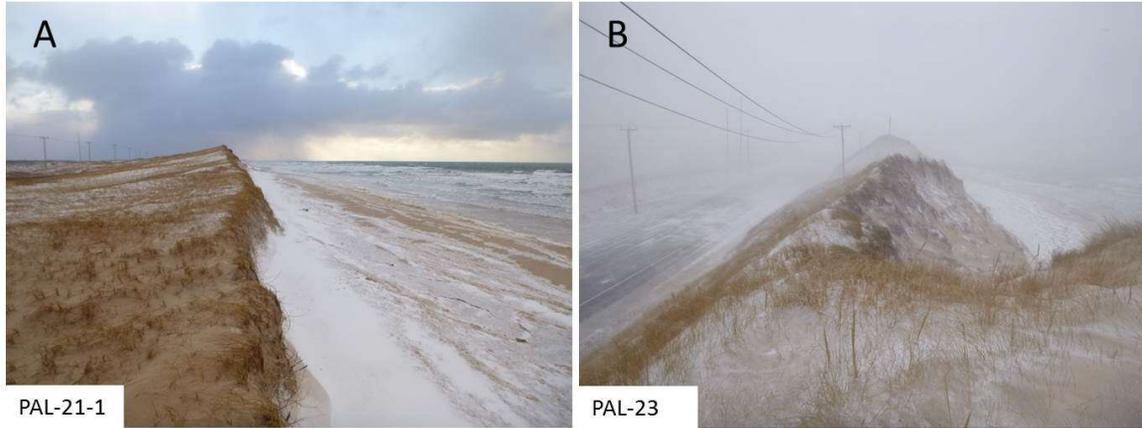
Ce secteur se situe au nord de la Dune du Nord (Fig. 31). Dix stations ont été visitées, affichant un recul moyen de 3,7 m avec un maximum de 10,4 m (PAL-21-1) (Fig. 32A). En excluant la seule station ne montrant aucun recul (PAL-20-1), le minimum enregistré est de 1,3 m (PAL-23). Dans le secteur de PAL-23, la route 199 se trouve très près du trait de côte (Fig. 32B).

Figure 32. A) Vue vers le sud-ouest de la station PAL-21-1 où un recul de 10,4 m a été mesuré. B) Photo prise à environ 20 m au sud-ouest de la station PAL-23 où la route 199 est proche du trait de côte.
