**Exposition des bâtiments et des routes à l'érosion côtière :  
Développement d'un outil de planification de l'aménagement côtier  
Îles-de-la-Madeleine**

Présenté au ministère de la Sécurité publique du Québec

Juillet 2014

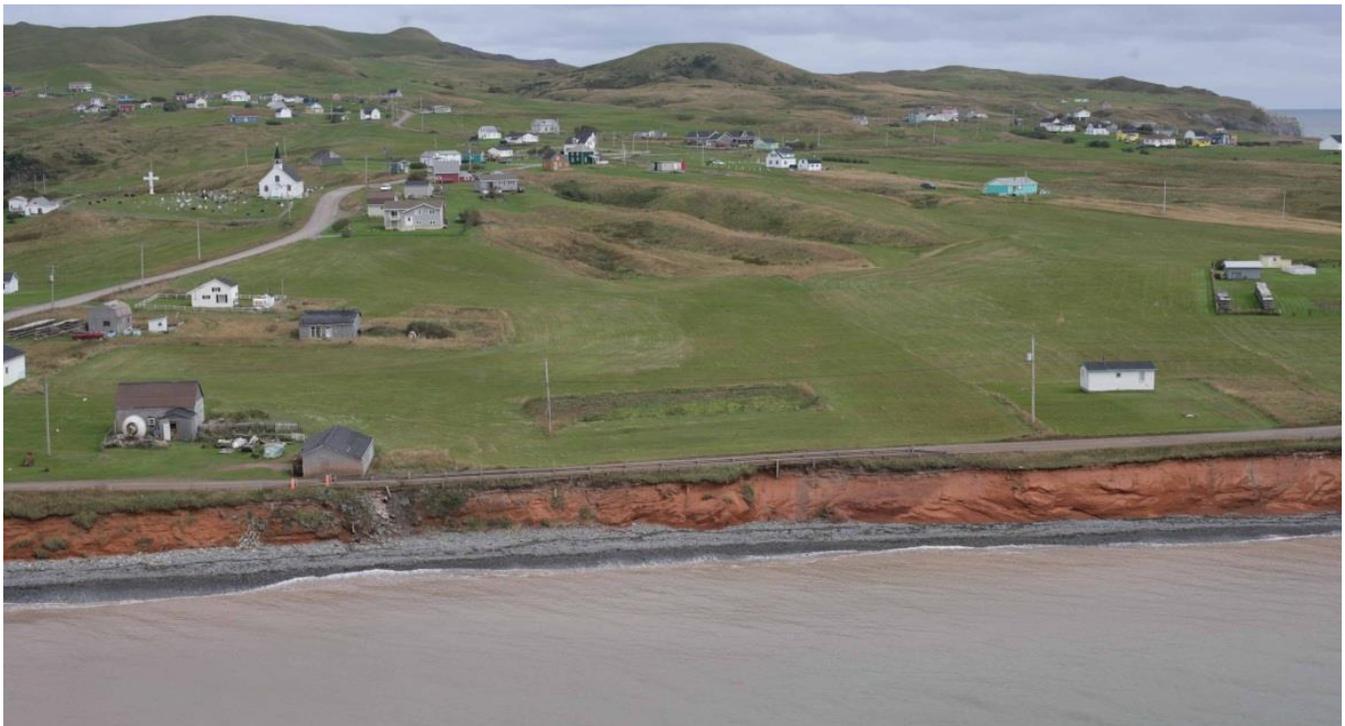
Secteur 1	Chemin Light House	Île d'Entrée	Unité homogène IE-015	Carte 02
Éléments exposés : route municipale non asphaltée

Les infrastructures sont peu menacées à l'Île d'Entrée, mise à part cette portion de route qui longe une basse falaise rocheuse. Le taux probable n'est pas très élevé (-0,16 m /an), mais la proximité au **trait de côte** rend la route exposée sur 130 m en 2015 pour atteindre 260 m en 2100. La **plage** est étroite et ne permet pas de dissiper la force des vagues. La **dérive littorale** étant vers le nord, la seule source sédimentaire est l'érosion de la falaise rocheuse de la Pointe du Sud-Ouest. Les sédiments transportés s'accumulent sur la terrasse de plage directement au sud du quai qui forme une barrière à la dérive littorale. D'autres petits segments de route et quatre bâtiments sont exposés à moyen et long terme sur l'île.

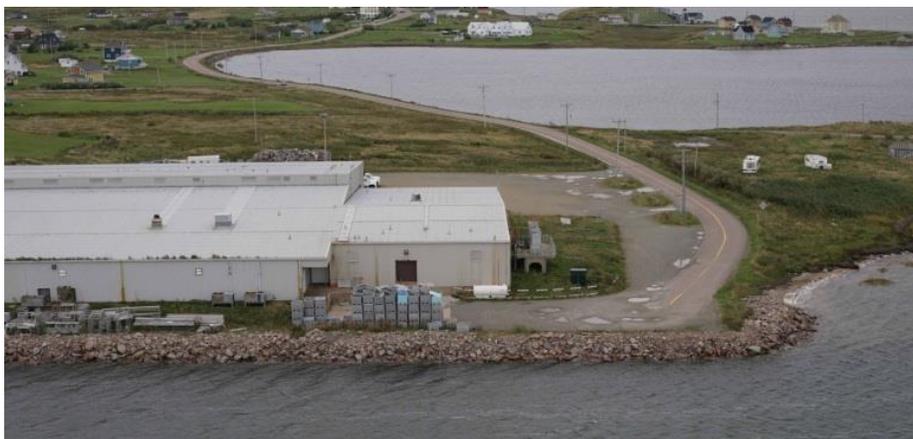
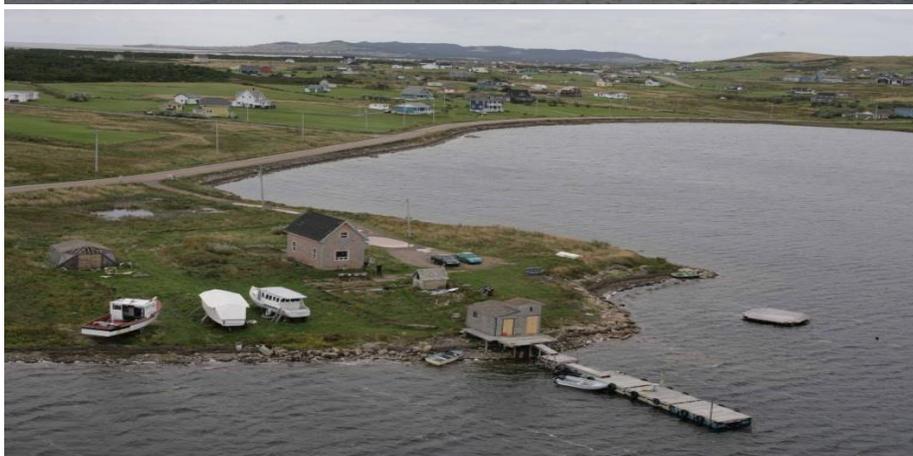
Secteur 3	La Grave	Havre Aubert	Unités homogènes BP-003 et 004	Carte 07
Éléments exposés : commerces, restaurants, bar, résidences principales et route municipale asphaltée

Ce tombolo est relativement stable et le taux probable est de -0,23 m/an. Cependant, les vagues de tempête peuvent atteindre les bâtiments en place et causer des dommages. En plus d'être reconnu comme site historique, le secteur de la Grave constitue un pôle important du secteur touristique aux Îles-de-la-Madeleine. La forte concentration de bâtiments sur cet étroit cordon littoral rend le site très vulnérable aux événements de tempête. Tous les bâtiments situés au nord de la route sont effectivement exposés à court terme. Sur le cordon littoral, la **ligne de rivage** est généralement naturelle, mise à part quelques segments de blocs alignés et un enrochement. Dans la partie ouest, un muret de bois en bon état a été construit sur 190 m pour protéger la route 199 (photo ci-contre en bas), suivi d'un enrochement de 40 m partiellement endommagé pour protéger un commerce.

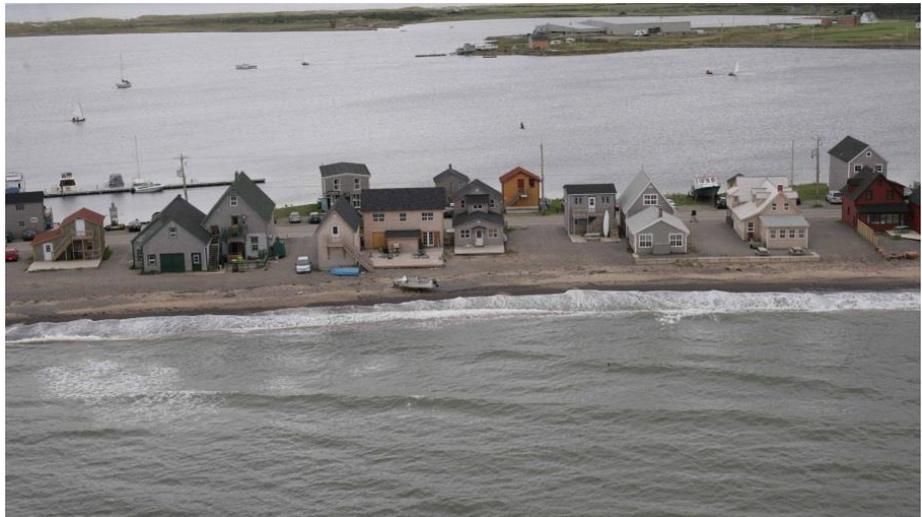
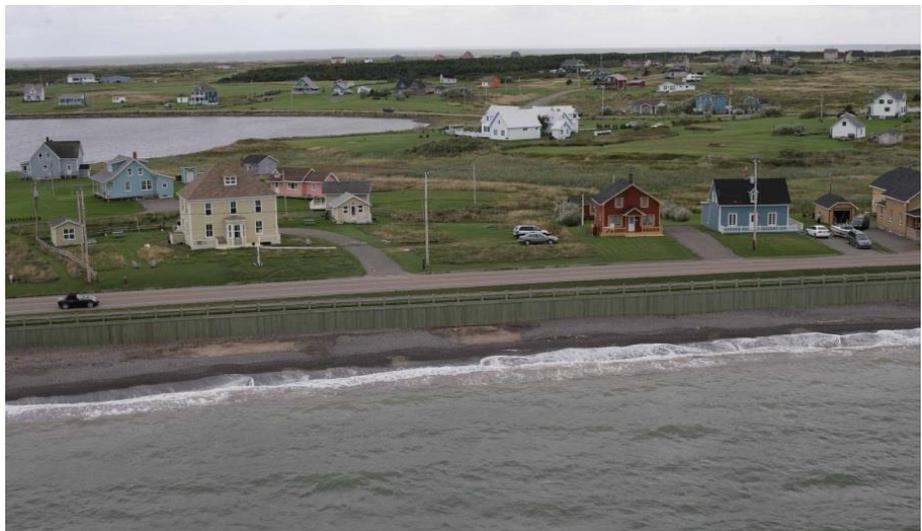
Les structures verticales ont un effet réfléchissant et ne favorisent pas la rétention du sable, particulièrement dans les secteurs à faible apport sédimentaire. Les enrochements ont de plus réduit la largeur de la **plage** par empiètement, ce qui peut augmenter les risques de **submersion** lors du déferlement des vagues de tempête. Il est préférable de limiter les interventions qui peuvent réduire la largeur de la plage et ainsi augmenter la force des vagues lors du déferlement. L'érosion des falaises à l'ouest (buttes des demoiselles) constitue le principal apport sédimentaire.

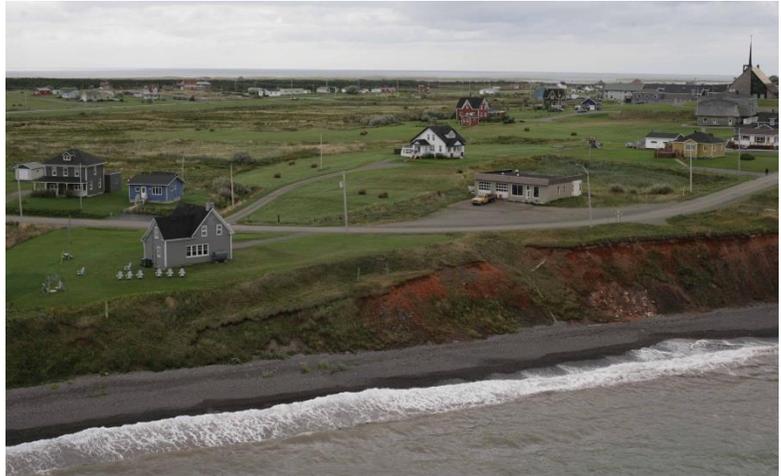
A l'extrémité ouest du chemin d'en Haut, un tronçon routier est indiqué comme exposé à court et moyen terme. Ce tronçon a déjà été abandonné suite au recul de la falaise (photo en bas). Cette zone comprend aussi 4 résidences principales exposées à long terme. La falaise rocheuse à sommet meuble a un taux probable de  $-0,33$  m/an. L'apport sédimentaire à la **plage** est très faible car le site se situe au début de la **cellule hydrosédimentaire** de la Baie de Plaisance et la dérive est vers le nord-ouest. Les glissements et décrochements y sont fréquents et la plage quasi absente permet aux vagues d'atteindre régulièrement la falaise. Des fragments d'asphalte ont d'ailleurs déjà été arrachés à l'ancienne route et deux maisons ont déjà été déplacées.

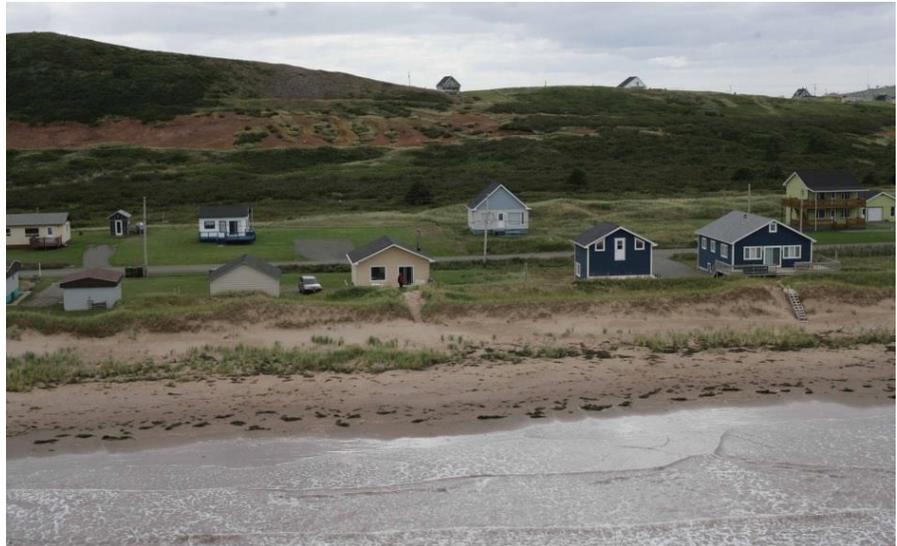
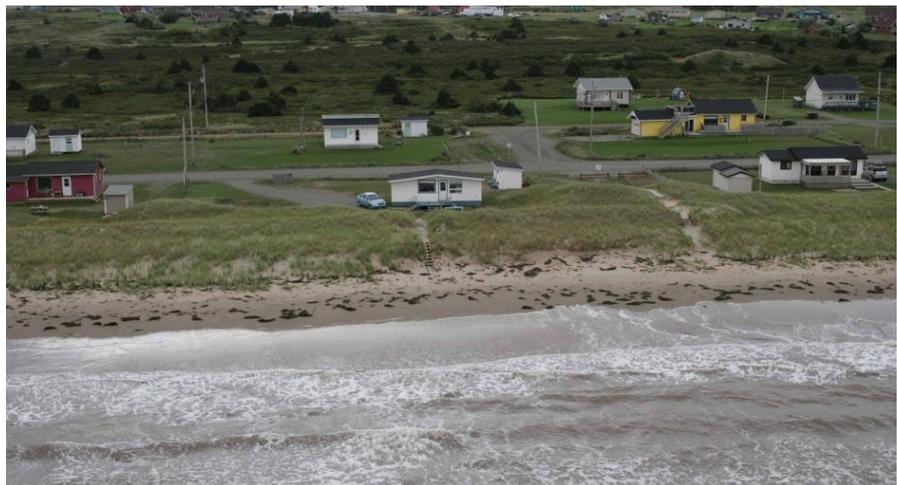
La dynamique globale de la baie de Plaisance présente de forts taux d'accumulation au milieu de la baie et des taux plus faibles, voire négatifs aux extrémités nord (secteur de la Martinique) et sud (chemin de la baie de Plaisance). Il y a une migration des sédiments des extrémités vers le centre, impliquant une **dérive littorale** vers le nord pour le présent secteur. On peut donc s'attendre à la continuité de cette dynamique dans le futur.

Il est important d'éviter la mise en place de structures rigides dans ce milieu meuble. Les données historiques démontrent que la **plage** se remet en place suite aux événements de tempête et que l'accumulation permet même une avancée subséquente de la ligne de rivage. Une structure rigide viendrait rompre ce cycle naturel.

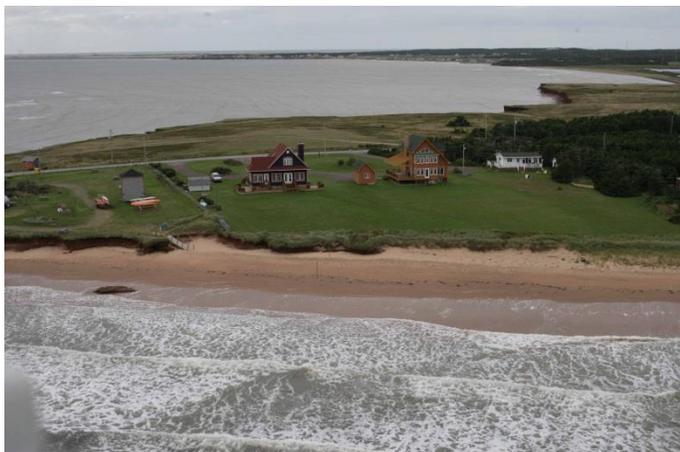
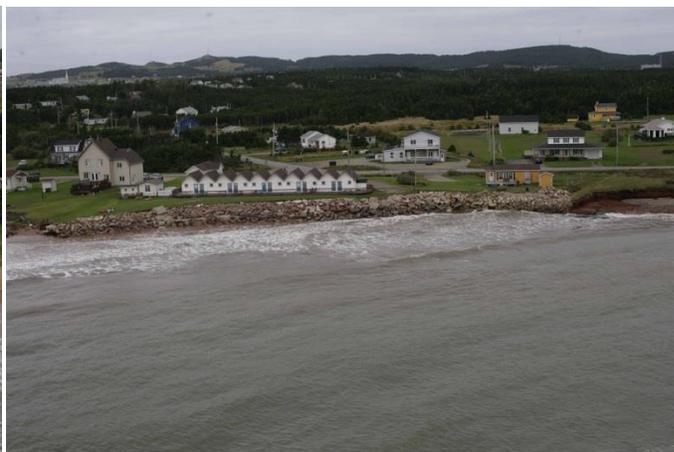
Secteur 10	Secteur Petite Échouerie	Cap aux Meules	Unités homogènes CM -02 à CM-06	Carte 22
Éléments exposés : résidences principales, motel, usine de transformation des produits de la mer, route municipale asphaltée, route secondaire

L'anse de la Petite Échouerie est composée d'une alternance de basses falaises rocheuses et de terrasses de plage (photo en haut à gauche). Les unités CM-02 et CM-03 au sud présentent de forts taux probables respectivement de  $-0,82$  m/an et de  $-1$  m/an. Les résidences présentes sont exposées à moyen et long terme. Les unités CM-04, 05 et 06 ont un taux probable plus faible ( $-0,45$  m/an), mais comprennent d'importants éléments exposés à court terme : un motel (photo en haut à droite) et une usine de transformation des produits de la mer (photo en bas à gauche). La route secondaire qui mène au bout de la pointe est déjà sectionnée, isolant un îlot seulement accessible à pieds (photo en bas à droite). Deux quais étaient présents sur la pointe de l'Échouerie dans les années 60. Leur présence et leur enlèvement n'ont pas affecté la dynamique sédimentaire. Les pointes rocheuses du Gros Cap et de l'Échouerie limitent les échanges sédimentaires et une **plage** est seulement présente au fond de l'anse. Les interventions dans cette anse ne doivent ainsi pas faire en sorte d'affaiblir le bilan sédimentaire déjà limité.

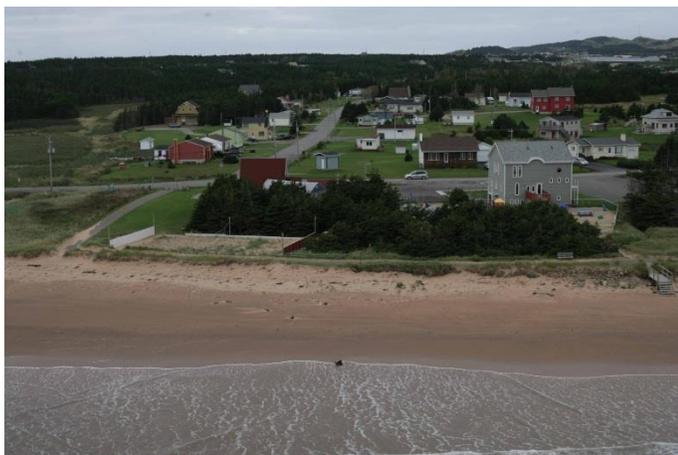
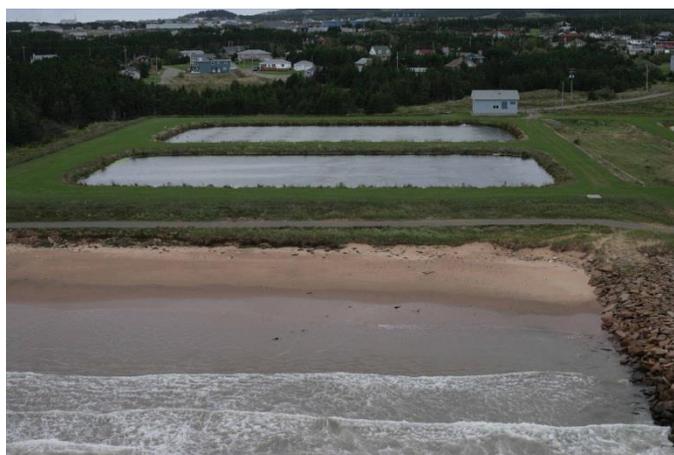
Secteur 11	Secteur Grande Échouerie	Cap aux Meules	Unités homogènes CM-07 à CM-12	Cartes 23, 24 et 25
Éléments exposés : résidences principales, chalets, usine de traitement des eaux (étangs aérés), cinéma, garderie, bar

La cellule de la Grande Échouerie est composée d'une alternance de basses falaises rocheuses et de terrasses de plage. Les taux probables se situent entre  $-0,31$  m/an et  $-0,64$  m/an. La **dérive littorale** principale est vers le nord, mais une dérive secondaire vers le sud compense presque le déplacement des sédiments. Les **plages** sont majoritairement très étroites, sauf pour deux courtes zones au milieu du secteur (photos du haut). L'énergie des vagues est ainsi peu atténuée et les falaises de grès sont plus sensibles (photo en bas à gauche). Malgré la proximité du centre de Cap aux Meules, cette portion de côte ne présente pas d'élément exposé à court terme et seulement quelques éléments exposés à moyen et long terme. A noter que le sentier asphalté qui longe le littoral est exposé à court et moyen terme sur plusieurs tronçons, mais le calcul de l'**exposition** n'as pas été effectué (photo en bas à droite). Une couche de roches (riprap) a été mise en place sur le haut estran en 2013. Il devrait être suivi en 2014 d'une recharge de plage en galets.

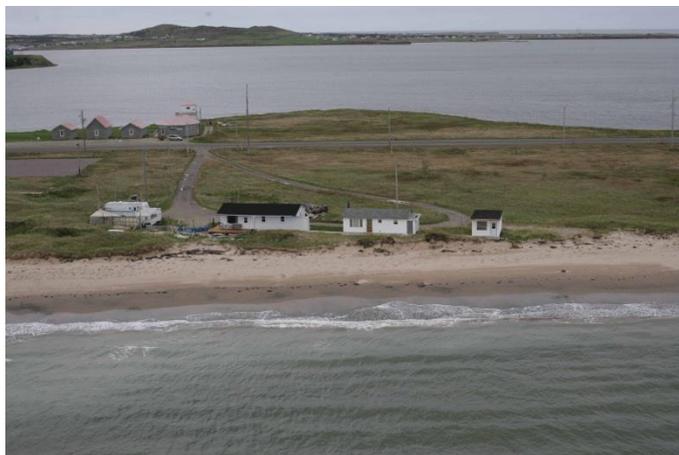
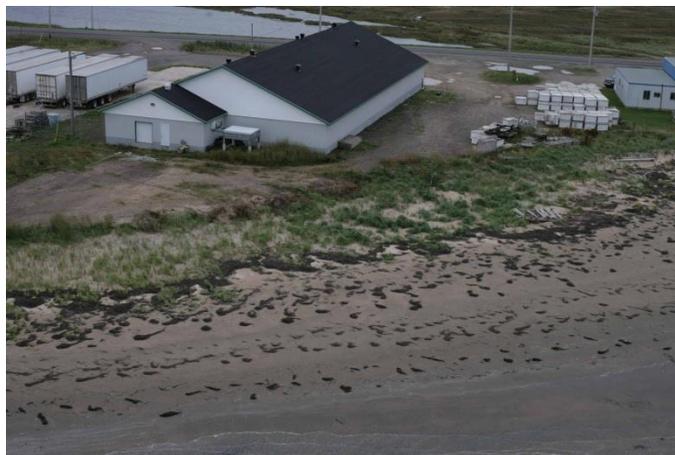
Secteur 12	Secteur de la Digue	Cap aux Meules et Havre-aux-Maisons	Unités homogènes CM-21, 22 et 23	Cartes 27 et 28
Éléments exposés : chalets, bâtiments pour le traitement des fruits de mer, route 199

Ce système côtier est composé de deux flèches littorales coupées au centre par un goulet. Comme cette étude est basée sur le rôle d'évaluation de 2010 et sur les images de 2008, les changements de tracé de la route et du pont ne sont pas considérés ici. Un pont relie les deux flèches littorales pour le passage de la route 199. La **dérive littorale** est convergente vers le goulet. Un delta s'est formé à l'intérieur de la lagune, ce qui confirme qu'un important transport sédimentaire s'effectue de l'extérieur vers l'intérieur de la lagune au gré des courants de marée. Un nouveau pont a été construit plus au sud entre 2011 et 2013. Les assises du pont du côté de Havre-aux-Maisons forment un obstacle à la dérive et facilitent l'accumulation au sud de la structure. Une accumulation naturelle avait déjà lieu avant la construction du pont. Bien que le milieu soit généralement en accumulation, les bâtiments installés trop près de la **ligne de rivage** peuvent subir des dommages lors des tempêtes.

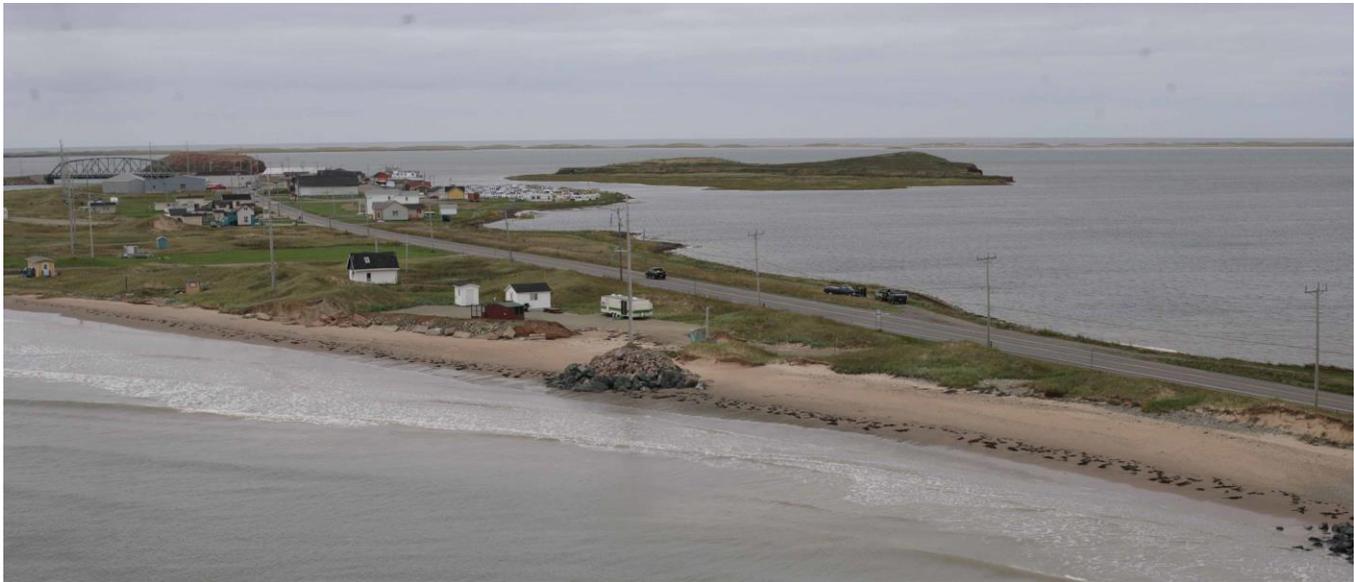
Secteur 13	Route 199 Secteur de La Pointe	Havre-aux-Maisons	Unités homogènes CM-24, 25 et 26	Cartes 28 et 29
Éléments exposés : route 199, résidences principales, restaurant, auberge, chalet

Ce secteur comprend, de l'est vers l'ouest, une portion de flèche littorale (photo ci-haut et photo en bas à gauche), une portion de terrasse de plage et une falaise rocheuse à sommet meuble (photo en bas à droite). Les taux probables varient entre -0,25 et -0,66 m/an. La **dérive littorale** est vers l'est. Les sédiments proviennent donc des falaises rocheuses à l'ouest et se dirigent vers le goulet à l'est. Un enrochement est en place pour protéger la route (photo en bas à gauche), mais seulement une section de 180 m est en bon état. Les enrochements limitent le recul de la côte, mais ont pour effet de diminuer la largeur de la **plage**, ce qui augmente la force des vagues déferlantes et augmente le risque de **submersion** par franchissement des vagues. Les plages jouent un rôle important et il est primordial de favoriser leur maintien. Les interventions futures dans ce secteur devraient avoir pour objectifs d'élever le niveau de la plage.

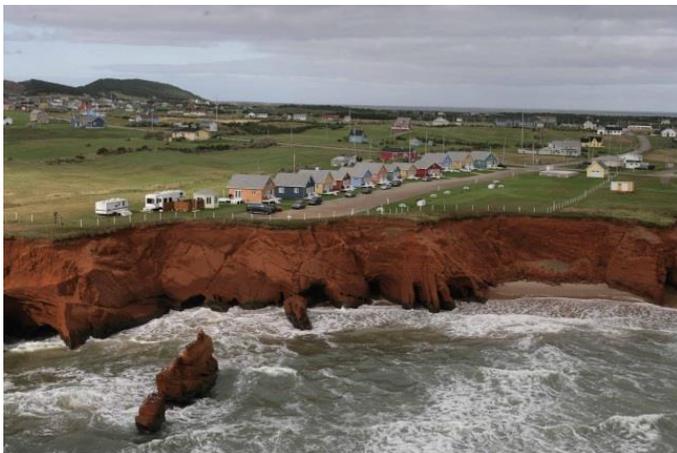
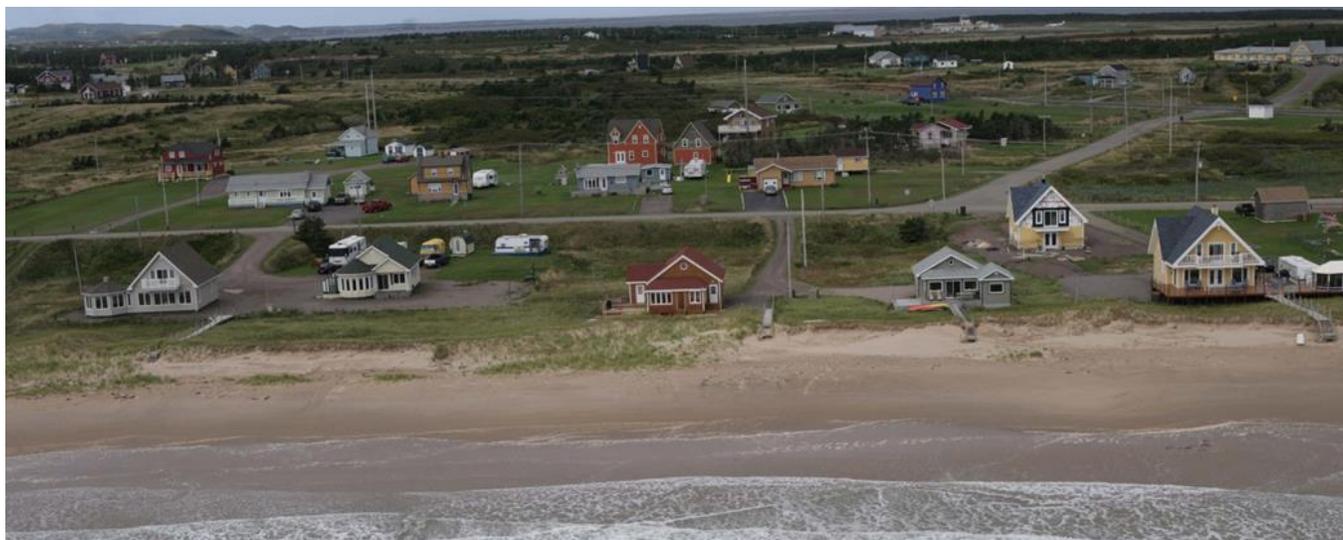
Secteur 15	Dune du Sud	Havre-aux-Maisons	Unités homogènes DS-010, 11 et 12	Cartes 33 et 34
Éléments exposés : chalets, résidences principales, chemin secondaire (halte routière)

Ce segment comprend trois types de côte : une falaise rocheuse (photo du haut) avec un taux probable de  $-0,30$  m/an, une terrasse de plage (photo du centre) de part et d'autre de l'ancien quai avec un taux probable de  $-0,26$  m/an au sud de l'épi et de  $-0,69$  m/an au nord de l'épi et l'assise du tombolo (photo du bas) avec un taux probable de  $-0,16$  m/an. Le segment se situe au début de la **cellule hydrosédimentaire** des Sillons qui est majoritairement en accumulation avec un taux probable de  $+0,69$  m/an dans sa portion centrale. La **dérive littorale** va du sud vers le nord et l'ancien quai enroché joue un rôle important en maintenant une **plage** au sud et en créant un déficit au nord (photo du centre). Sans la présence de cet épi (quai enroché), le recul de la falaise et de la terrasse de plage au sud serait plus rapide et la portion nord profiterait d'un apport de sable, ce qui stabiliserait la **ligne de rivage** pour une période indéterminée.

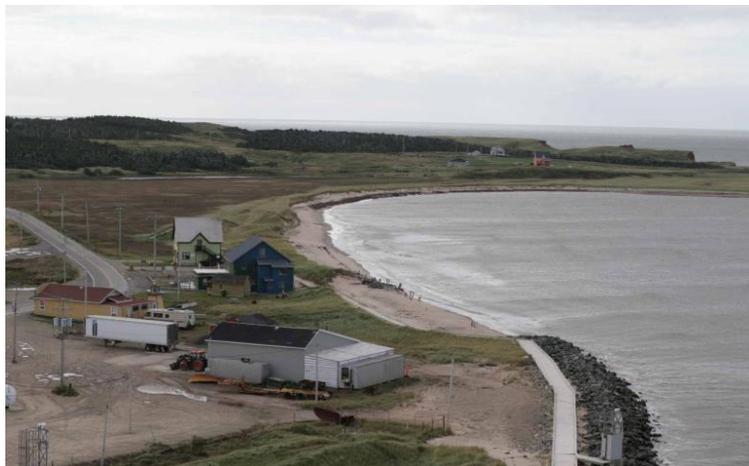
Cette terrasse de plage a un taux probable de  $-1,65$  m/an. Ce taux de recul élevé reflète l'évolution récente mesurée sur le terrain entre 2005 et 2010. La **ligne de rivage** est active et une microfalaise est présente sur l'ensemble du segment; dans certains cas c'est même une basse falaise dans les dunes en érosion. Bien que la **dérive littorale** principale semble favorable à ce segment, les sédiments s'accumulent plutôt au sud (unité GE-005) sur une avancée au taux moyen de  $+2$  m par an. La source de

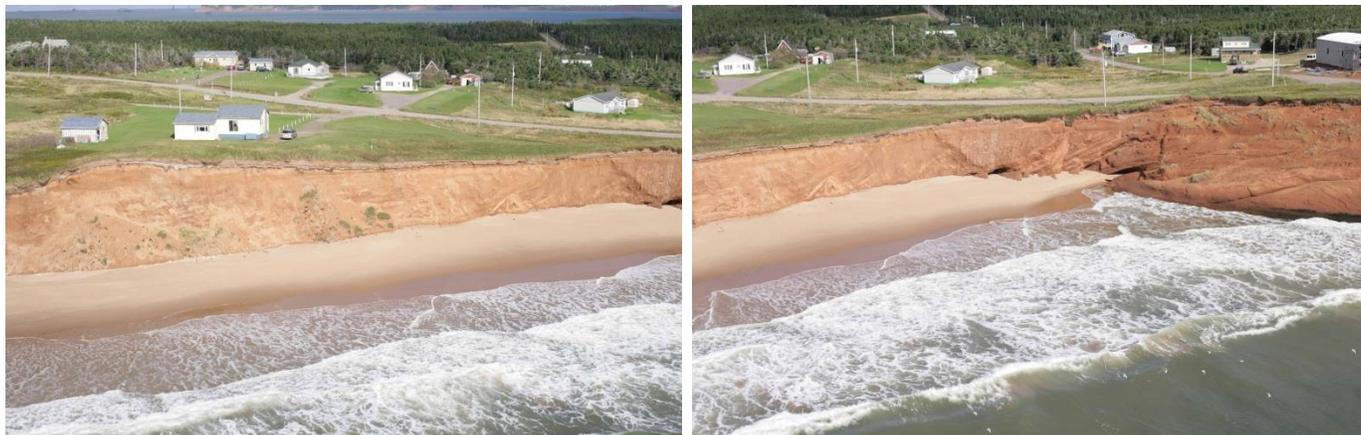
Secteur 18	Route 199 – Old Harry	Old Harry	Unités homogènes GE-038 et 039	Carte 49
Éléments exposés : route 199, résidence principale

La portion ouest du segment est une falaise meuble avec un taux probable de  $-0,78$  m/an (photo en haut à gauche). La falaise a reculé de 14 mètres entre 1963 et 2008 vis-à-vis la résidence. La résidence et la route sont ainsi exposées entre 2015 et 2020. Mentionnons toutefois qu'à la suite de la tempête de décembre 2010, cette maison a été relocalisée un peu plus loin du trait de côte. La falaise rocheuse qui apparaît à l'est (photo en haut à droite) a un taux probable de  $-0,16$  m/an. La route est exposée à court terme un peu plus à l'est où un enrochement a été mis en place pour la protéger (photo du bas). La largeur de cette anse rocheuse a plus que doublé passant d'environ 30 mètres en 1963 à environ 70 mètres en 2008. C'est donc un tronçon à surveiller de près d'autant plus qu'il représente le seul accès routier pour Grande-Entrée.

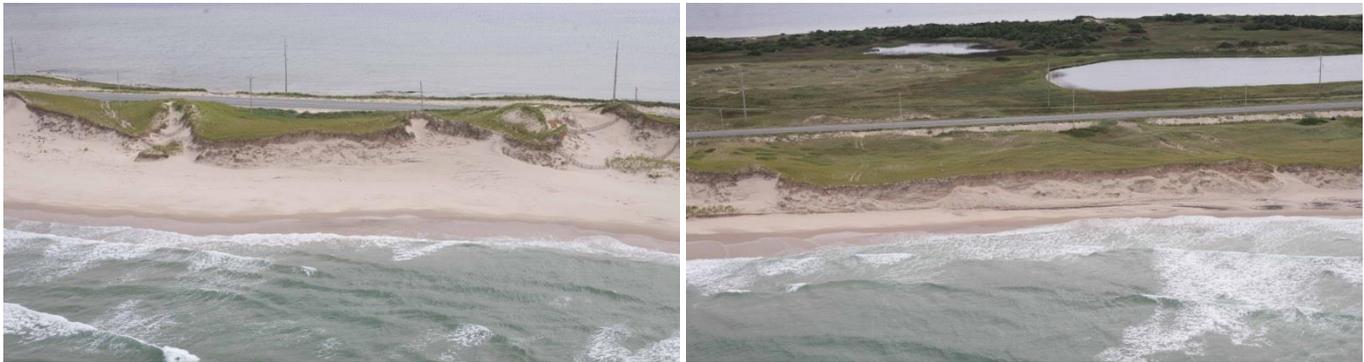
Secteur 20	Route 199 - Nord-est de Pointe-aux-Loups	Pointe-aux-Loups	Unités homogènes PL-018A et PL-017	Cartes 60 à 68
Éléments exposés : route 199

Dans ce secteur, la route 199 est exposée sur plus de 10 km, dont 2,2 km exposés à court terme (d'ici 2020). La situation est d'autant critique que cette route représente le seul lien routier entre le nord des Îles (Grosse-Île et Grande-Entrée) et le reste des îles de la Madeleine. De plus, certains tronçons de routes exposées à court terme sont situés sur un étroit tombolo; ce qui ne permet pas la relocalisation de la route en arrière côte, dans une zone non exposée. Les solutions de protection sont ainsi inévitables. Des portions de route actuelles ont déjà été déplacées vers l'intérieur et sont aujourd'hui à nouveau exposées à l'érosion. La **dérive littorale** est vers le nord-est entre Pointe-aux-Loups et Grosse-Île. Le taux probable est de  $-0,92$  m/an pour l'unité PL-018A (photos d'en haut) et  $-1,44$  m/an pour l'unité PL-017 (photos d'en bas), ce qui représente des taux importants. En effet, ce secteur est exposé aux vents dominants d'ouest et aux tempêtes. La dynamique naturelle du cordon littoral est de migrer vers l'intérieur de la lagune. Un enrochement endommagé est présent sur 1,2 km à la sortie de Pointe-aux-Loups (photos d'en bas). Au sud-ouest de Pointe-aux-Loups, on retrouve également 2,4 km de route exposée, mais pas avant la période 2060-2100.

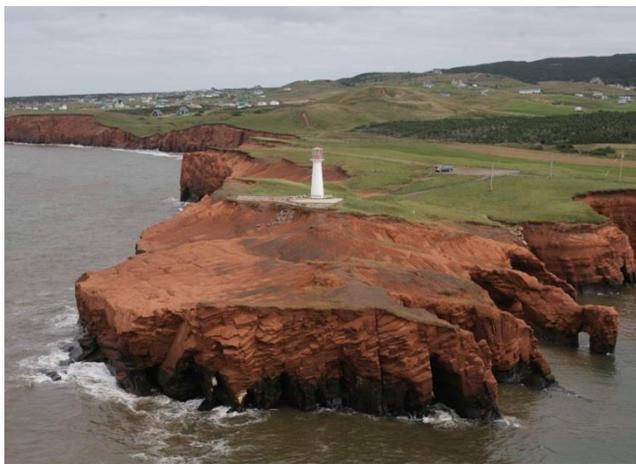
Secteur 24	Chemin de la Belle Anse	Fatima	Unités homogènes EN-001 et DO-022	Carte 79
Éléments exposés : phare, route secondaire

Le cap du phare est une pointe rocheuse avec un taux probable de  $-0,37$  m/an du côté nord et de  $-0,29$  m/an du côté sud. Des reculs entre 10 et 25 mètres ont été mesurés entre 1963 et 2008 autour de la pointe. Le phare est exposé entre 2020 et 2030. Cependant, l'aménagement paysager autour du phare est déjà en érosion. Le chemin d'accès est quant à lui exposé à long terme car la pointe est vouée à devenir de plus en plus étroite.

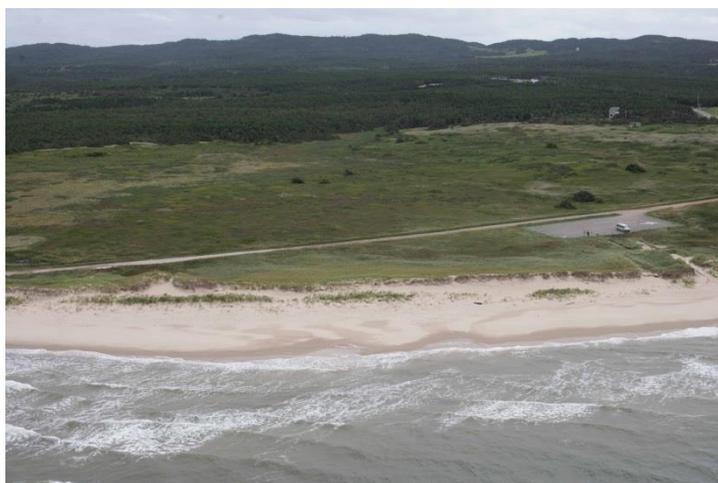
Secteur 26	Étang des Caps	Île-du-Havre-Aubert	Unités homogènes DO-005 et 006	Carte 87
Éléments exposés : route secondaire, résidences principales et un chalet

Ce segment est situé à l'extrémité sud du tombolo qui relie L'Étang-du-Nord à L'Étang-des-Caps. Le taux probable est de  $-1,29$  m/an, ce qui expose la route d'accès à la mer ainsi qu'une aire de stationnement (photo ci-contre). La **dérive littorale** principale vers le nord est presque annulée par une dérive secondaire en sens inverse. Les sédiments franchissent aussi le haut de **plage** vers la lagune, ce qui fait migrer le cordon littoral vers les terres. Un quai formant un havre était présent dans les années 60 sur la pointe. Le havre était adjacent à une

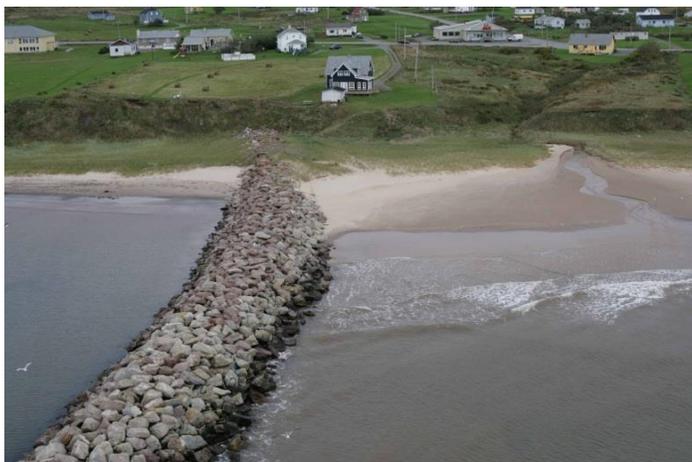
Secteur 27	L'Anse-à-la-Cabane	Île-du-Havre-Aubert	Unités homogènes HA-002, 003A-HT, 003C-HT, 003C-HT2 et 004	Cartes 92 et 93
Éléments exposés : résidences principales, route secondaire asphaltée, résidences principales et un chalet

La zone portuaire de l'Anse-à-la-Cabane ne pose pas une grande problématique d'érosion côtière. Les terrasses de plage situées de part et d'autres de la zone portuaire sont en accrétion avec des taux probables de plus de 1 m/an, résultat d'une **dérive littorale** convergente vers le port (photo du haut). Cependant, les reculs événementiels peuvent se produire sur ces basses terrasses. En s'éloignant du port, l'érosion devient rapidement importante. Les falaises rocheuses à sommet meuble situées à l'ouest et à l'est ont des taux probable respectifs de -0,68 et -0,74 m/an
