**CARACTÉRISATION DU LITTORAL ET ÉVALUATION DES RISQUES D'ÉROSION
CÔTIÈRE POUR LA RÉGION DE CHEVERY, QUÉBEC**

RAPPORT REMIS AU MINISTÈRE DE LA SÉCURITÉ PUBLIQUE DU QUÉBEC

Juin 2008

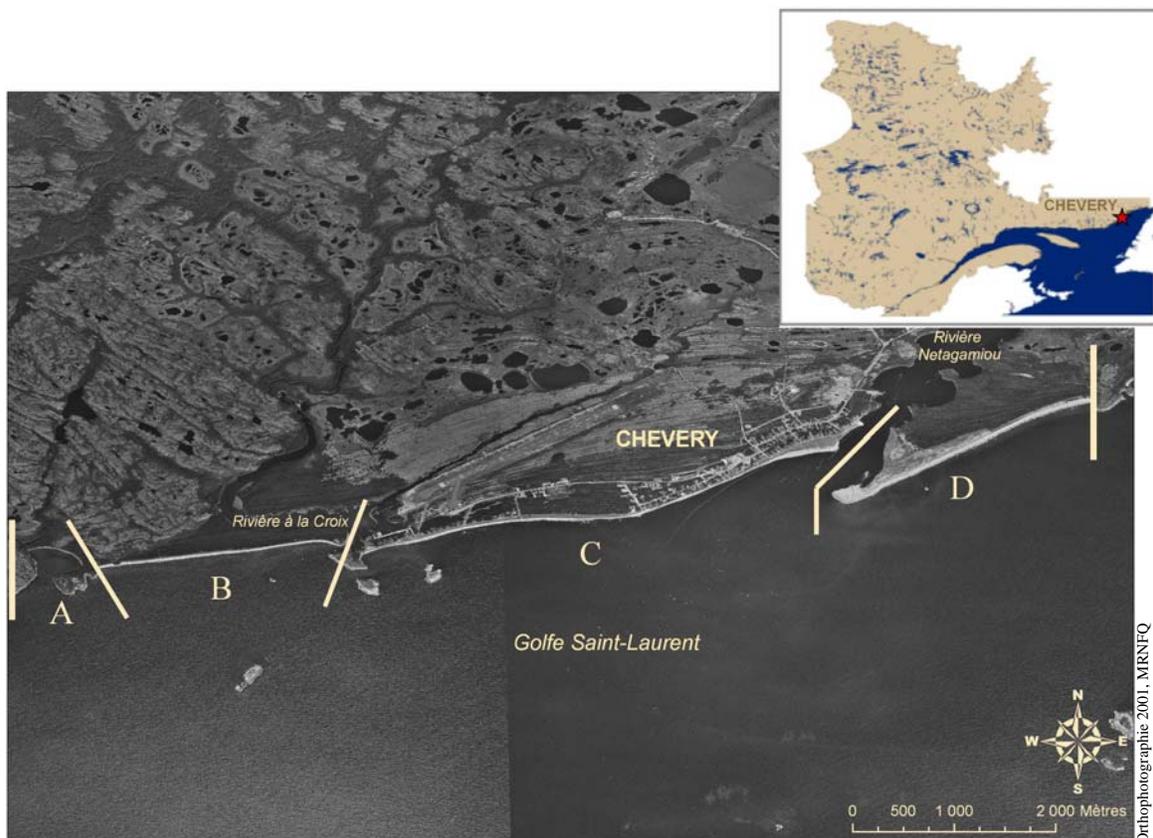
Figure 1. Localisation du site d'étude et des cellules hydrosédimentaires

Chevery est situé sur la Basse-Côte-Nord, au Québec, à près de 500 km à l'est de Sept-Îles, plus précisément à 160 km à l'est de Natashquan et à 10 km à l'ouest de Harrington Harbour. La côte est baignée par les eaux du détroit de Belle-Isle, qui sépare Terre-Neuve du continent par plus de 150 km d'eau. Le secteur habité fait un peu plus de 4 km de côte et le secteur à l'étude compte pour près de 12,5 km de côte au total, incluant des tronçons est et ouest supplémentaires afin de couvrir l'ensemble du système côtier. Le territoire côtier a été divisé en 4 cellules hydrosédimentaires (figure 1). En A, on retrouve une anse isolée entre deux pointes rocheuses; en B, une terrasse de plage à l'ouest de l'embouchure de la rivière à la Croix, en C, une terrasse de plage à l'ouest de l'embouchure de la rivière Netagamiou, qui constitue la zone habitée, et en D, une flèche littorale et une terrasse de plage à l'est de l'embouchure de la rivière Netagamiou.

Le ministère de la Sécurité publique a mandaté le Laboratoire de dynamique et de gestion intégrée des zones côtières de l'Université du Québec à Rimouski pour documenter la problématique de l'érosion côtière sur le littoral de Chevery (figure 1).

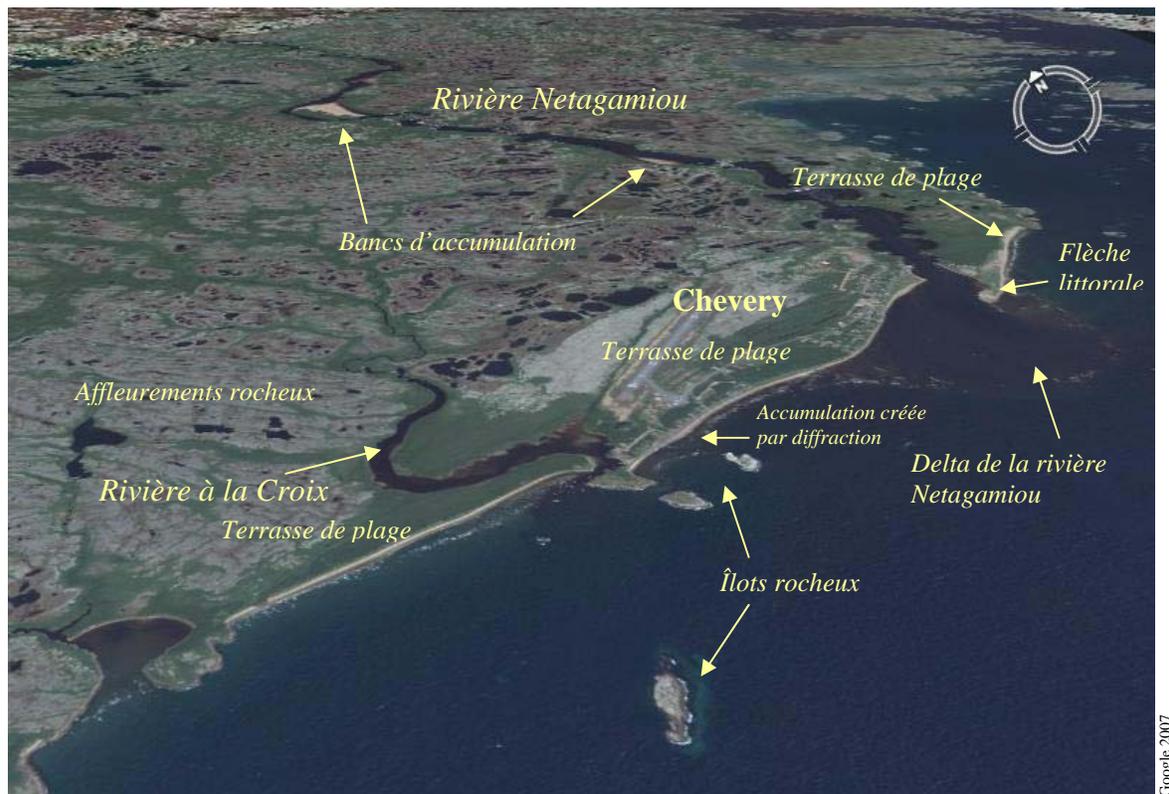
Figure 2. Entités géomorphologiques de la région de Chevery

Le système côtier de Chevery est alimenté en sédiments par deux cours d'eau, soit principalement la rivière Netagamiou à l'est et de façon secondaire, la rivière à la Croix à l'ouest (figure 2). Située sur un territoire où les dépôts meubles sont très peu abondants et où la roche mère précambrienne affleure dans une large proportion, l'écoulement de la rivière Netagamiou est fortement contrôlé par la structure géologique. Les sédiments de la rivière Netagamiou ont tout de même été assez abondants pour former une vaste plaine côtière constituée de terrasses de plage et d'une flèche littorale. La présence d'un delta actuel de près de 2 km² de superficie à l'embouchure de la rivière Netagamiou est un bon indicateur de l'abondance des sédiments encore aujourd'hui. La présence de ces sédiments forment des hauts-fonds qui provoquent le déferlement des vagues sur l'avant côte. Une série de seuils importants sur la rivière Netagamiou, marqués par des crans rocheux, limite cependant l'apport à la côte en permettant une sédimentation plus importante dans les mouilles. De larges bancs d'accumulation se sont d'ailleurs formés en amont des seuils. La rivière Netagamiou est une branche de la rivière du Petit Mécatina qui se divise en deux à environ 25 km de l'embouchure. Une station hydrique est installée sur la rivière du Petit Mécatina, à 1 km avant de se diviser en deux branches. A ce niveau, le débit moyen se situe autour de 300 m³/s avec un débit maximal à 4 000 m³/s (Centre d'expertise hydrique, 2008).

Le patron de distribution des sédiments le long du littoral indique une dérive littorale vers l'ouest. Les deux cours d'eau du territoire ont une embouchure orientée vers l'ouest et la formation des larges terrasses de plage des secteurs B et C indique que les sédiments de la rivière Netagamiou ont été déposés à l'ouest de son embouchure.

Dans la partie ouest du village, on retrouve deux îlots rocheux à 250 m de la ligne de rivage. La diffraction des vagues sur l'îlot situé le plus à l'est crée une accumulation en forme de tombolo sur l'avant-plage, et contribue ainsi à limiter l'action des vagues sur la ligne de rivage.

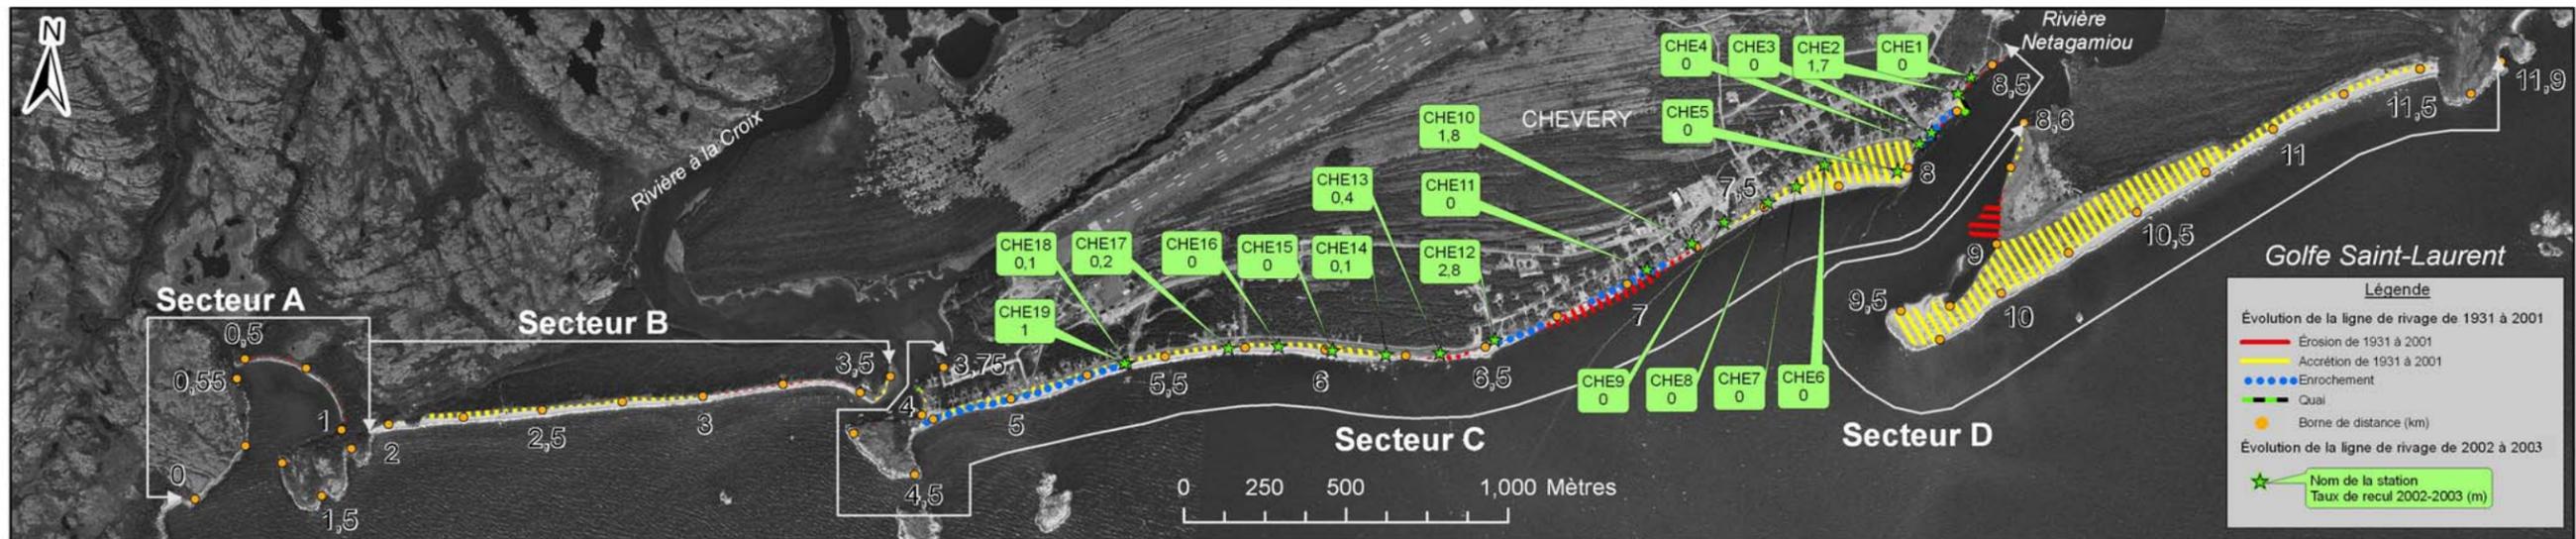
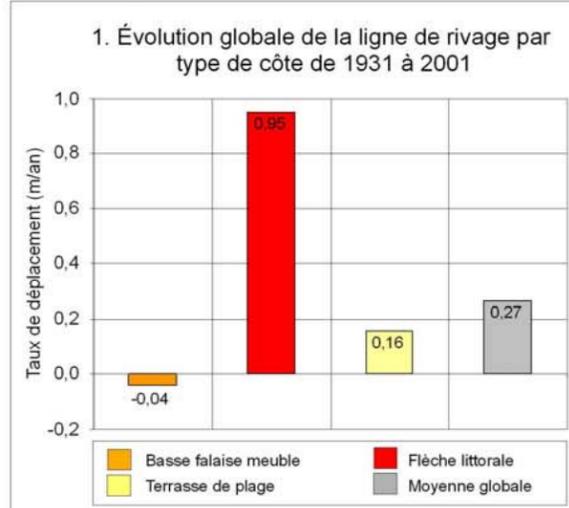
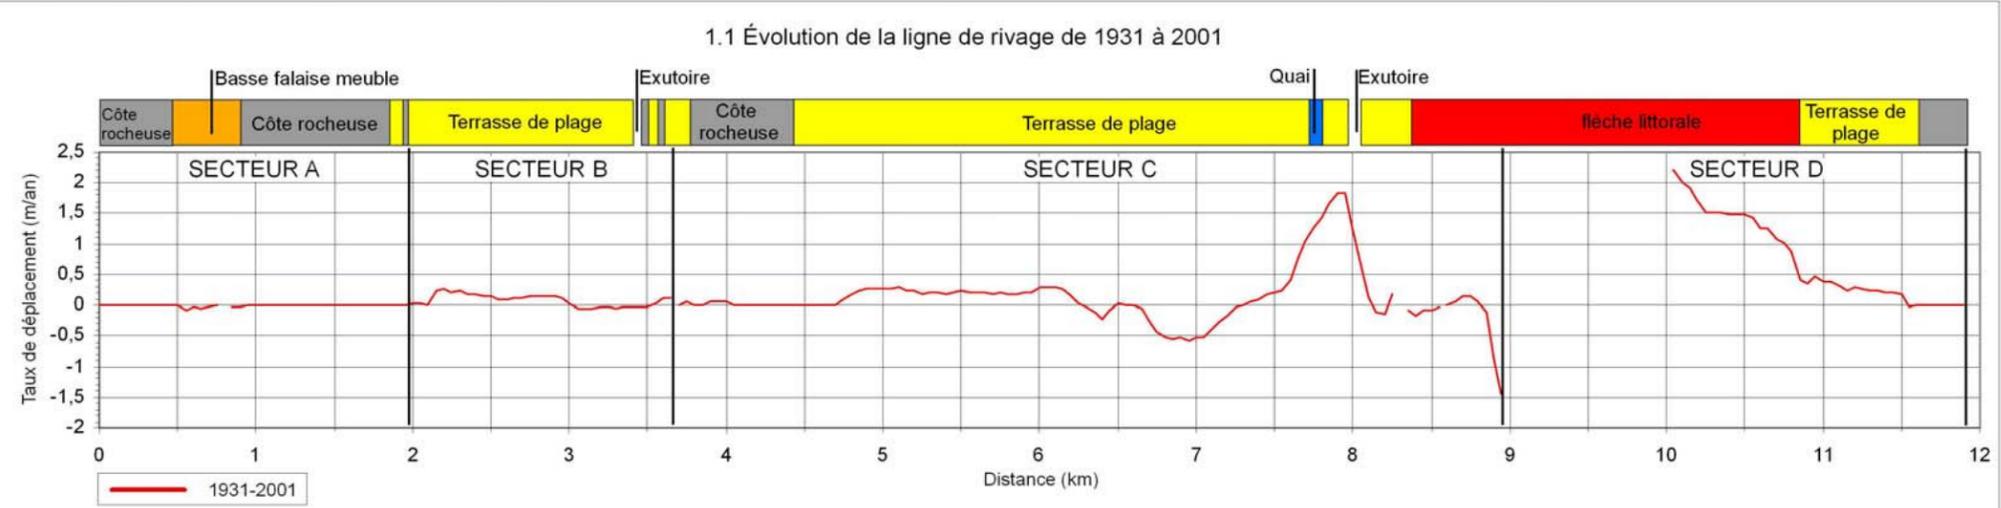
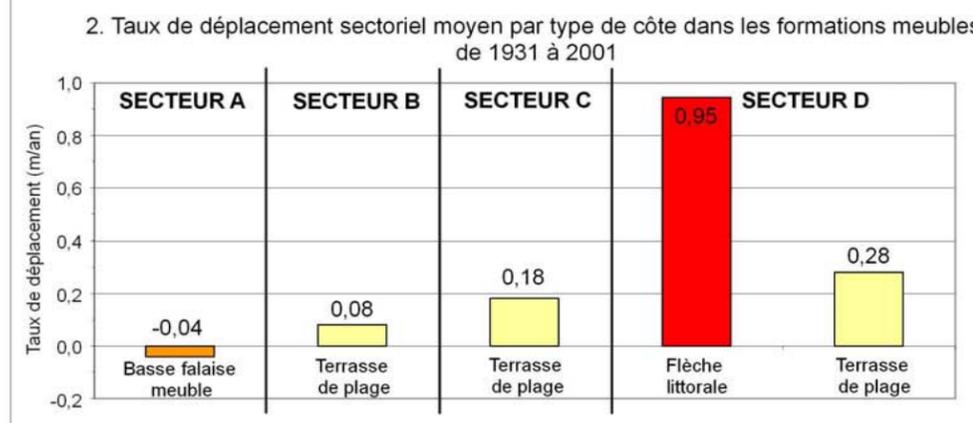
Figure 3. Évolution côtière historique de la région de Chevery, Territoire de la Basse-Côte-Nord, de 1931 à 2001

La figure 3 résume l'ensemble des données sur la caractérisation et sur l'évolution historique récente de la région de Chevery. On y retrouve les longueurs et proportions des types de côte et de l'artificialisation ainsi que les taux de déplacement globaux de la ligne de rivage pour chaque secteur.

Trois types de côtes dominant dans la zone d'étude; les terrasses de plage avec 51 % (6 400 m) de la longueur totale de côte, les côtes rocheuses avec 26 % (3 180 m) et la flèche littorale avec 18 % (2 228 m). On retrouve aussi un petit segment de basse falaise meuble qui compte pour 5 % (618 m). La zone habitée est entièrement située sur une terrasse de plage.

Les zones artificielles constituent 10,5 % du littoral. Elles sont constituées d'enrochement sur 1 207 m construits afin de limiter le recul de la côte causé par l'érosion et d'un quai qui compte pour 93 m de rive. Les enrochements sont situés au centre et à l'ouest du secteur C (figure 3).

La seule zone qui a reculée est la partie centrale du village où l'on enregistre des reculs maximums de -0,5 m/an, soit 35 m depuis 1931.

Les bornes mesurées entre 2002 et 2003 n'indiquent pas un recul important pour cette période, sauf pour les bornes CHE 2, CHE 10 et CHE 12 qui indiquent un recul entre 1,7 et 2,8 m entre 2002 et 2003 (figure 3).

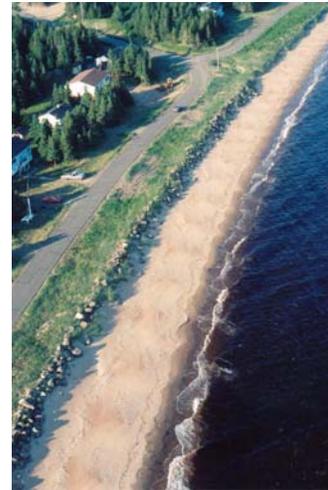
A proximité de l'embouchure de la rivière à la Croix, un long enrochement de 650 m de longueur a été mis en place pour limiter le recul de la ligne de rivage (photo 1). Ce secteur est toutefois en partie protégé par la présence d'un îlot rocheux qui favorise l'accumulation sur la plage par diffraction entre la côte et l'îlot.

Photo 1. Enrochement pour protéger la route dans la portion ouest du village

Éviter la mise en place de nouvelles structures fortes verticales et rectilignes sur le haut estran et la haute plage (murs et enrochements)

Dans un système côtier meuble où les échanges sédimentaires entre le bas estran, le haut estran, la haute plage et l'arrière plage sont dynamiques, la mise en place d'une structure rigide permanente vient sérieusement modifier la réponse de la côte aux conditions hydrodynamiques (Bernatchez *et al.*, 2008a, 2008b). Ce type de structure a le double effet d'augmenter la réflectivité de la côte et d'accélérer les courants de dérive littorale. Les vagues qui frappent la structure sont réfléchies et les courants de retour transportent avec eux les sédiments vers le large. Au lieu de capter les sédiments qui migrent le long

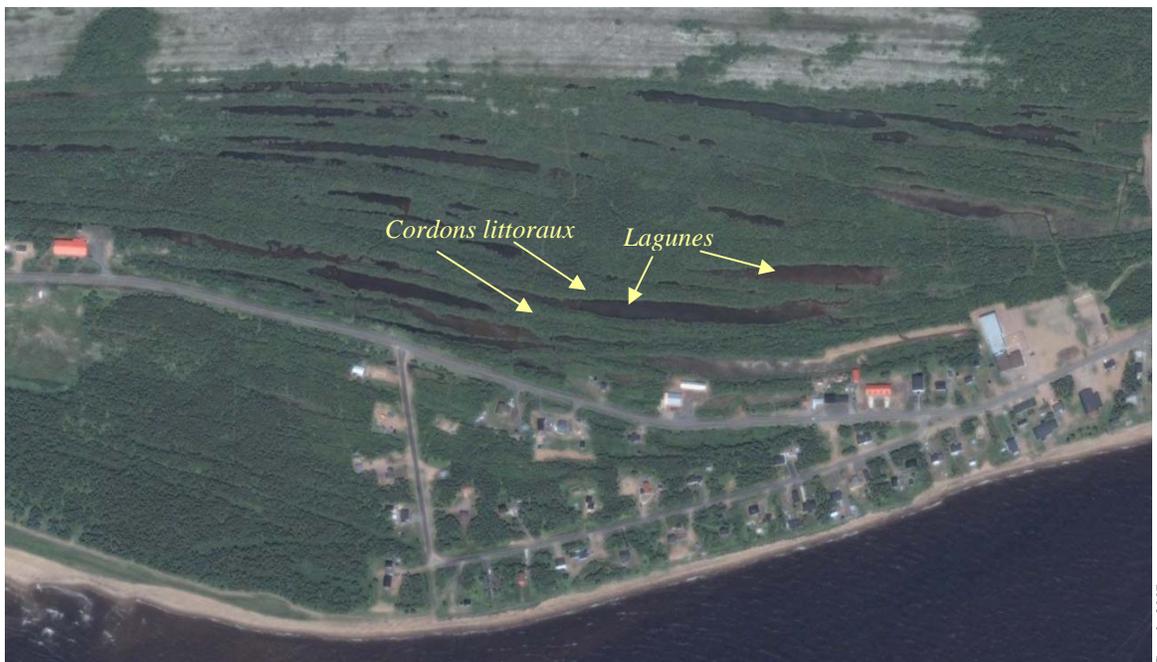
Figure 4. Terrasse de plage formée d'une alternance de cordons littoraux et de lagunes anciennes

L'environnement côtier de Chevery a principalement évolué au rythme des apports sédimentaires de la rivière Netagamioiu. Un peu à l'image du secteur des plages à Sept-Îles, alimenté par la rivière Moisie, les plages de Chevery se sont formées par la dérive ouest des sédiments de la rivière, isolant des lagunes au fil de la progradation de la côte. La terrasse de plage, sur laquelle le village est construit, est ainsi caractérisée par une alternance de cordons littoraux et de lagunes anciennes (figure 4).

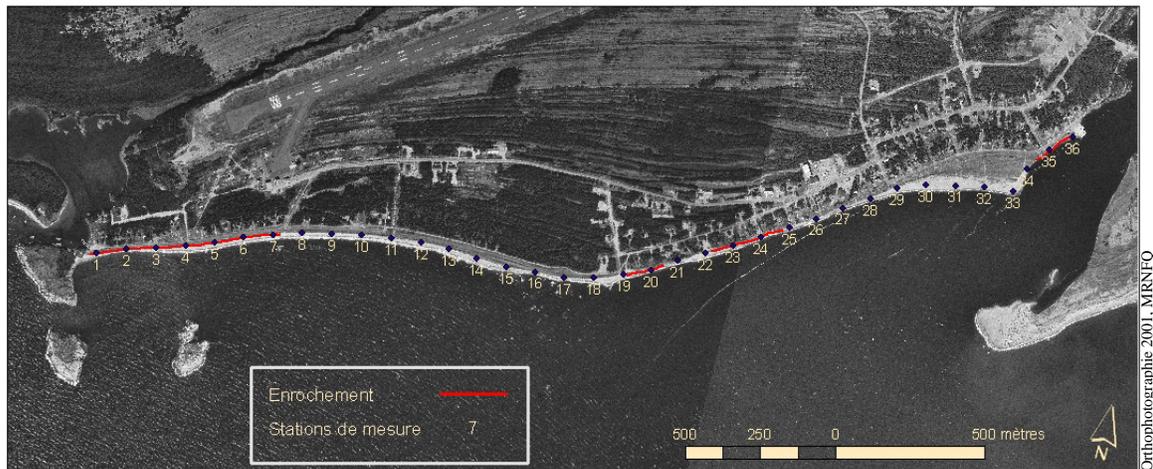
Figure 5. Localisation des stations de mesure de la largeur des plages en lien avec les zones artificielles

Les mesures effectuées à Chevery indiquent une diminution de plus de la moitié de la largeur des plages, en passant d'une moyenne de 23 m en 1931 à 10 m en 2001 (figures 5 et 6). Malgré l'apport important de sédiments, tel qu'en témoignent les données sur le déplacement du trait de côte, la diminution de la largeur des plages indiquent que le système côtier est plus susceptible de réagir rapidement aux événements de tempête.

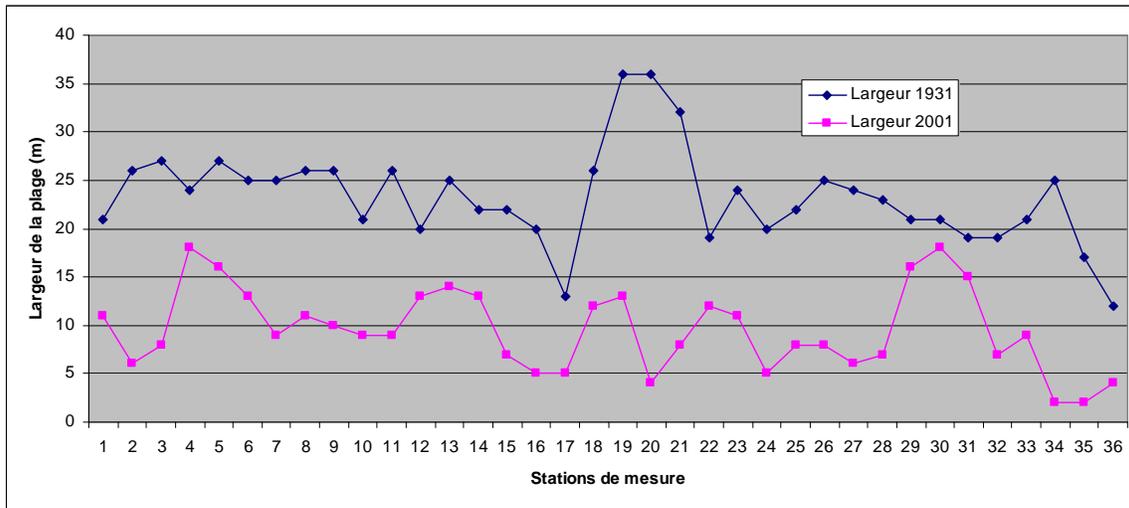
Figure 6. Évolution de la largeur des plages entre 1931 et 2001

A première vue, selon la comparaison des moyennes globales entre les zones artificielles et les zones naturelles, l’artificialisation ne semble pas avoir joué un rôle important dans la diminution de la largeur. En effet, en 2001, la moyenne de la largeur des plages naturelles est de 10 m et celle des plages artificialisées est aussi de 10 m. Cependant, on note que les plus gros écarts de diminution entre 1931 et 2001 se trouvent aux stations des zones enrochées. La moyenne des écarts pour les zones naturelles est de 13 m tandis qu’elle est de 16 m pour les zones enrochées. Les stations de mesure #2, #19 et #20, qui se situent vis-à-vis un enrochement, présentent respectivement des écarts de 20, 23 et 32 m. La plage est aujourd’hui pratiquement absente à ces endroits.

Dans l’ensemble, l’apport sédimentaire important compense donc l’effet réfléchissant des enrochements, mais ponctuellement, la plage peut subir un rétrécissement important relié à l’enrochement et ainsi contribuer à augmenter l’impact des vagues de tempête. Les effets de bout sont aussi très visibles aux extrémités des enrochements.

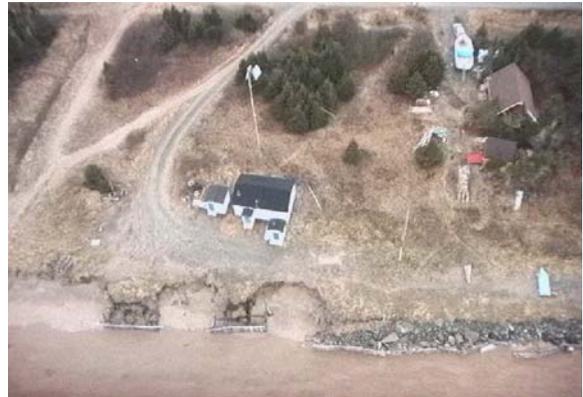
Le littoral de la région de Chevery est composé de 75 % de côte de sable, et donc potentiellement à risque d'érosion. Malgré de grands apports sédimentaires par la rivière Nétagamiou, certaines portions du territoire côtier subissent des reculs importants. L'érosion par les vagues de tempête représente le processus le plus actif sur le littoral. Les quelques îlots rocheux au large du village n'empêchent pas les effets des vagues de tempête qui bénéficient d'un fetch de 150 km au sud-est et de plus de 300 km au sud. La portion du village à l'est des bâtiments de la Commission scolaire du Littoral est durement touchée par l'érosion depuis une dizaine d'années. Les enrochements mis en place dans ce secteur se sont affaissés et le déficit sédimentaire des plages s'est accentué immédiatement devant et en bordure des structures (photos 2 et 3). Ceci limite le rôle naturel des plages à absorber l'énergie des vagues et à contrer l'érosion.

Photo 2. Effets de bout à l'extrémité des

Recharge de plage avec mise en place d'un système d'épis perpendiculaires au trait de côte.

Pour assurer la pérennité à court et moyen terme du système côtier de Chevery, où les enjeux socio-économiques sont de taille pour la communauté, l'intervention la plus adéquate consiste à combiner la mise en place d'un système d'épis avec une recharge en sable de la plage.

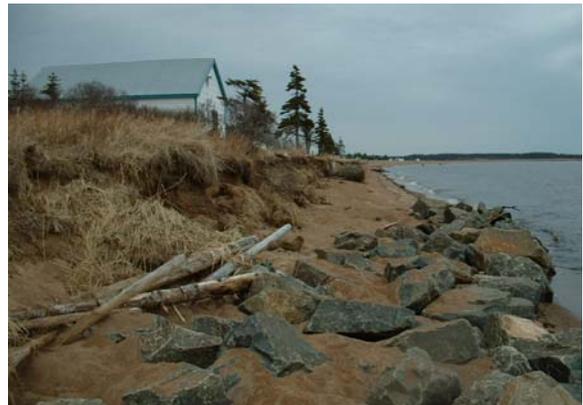
Photo 3. Enrochement affaissé

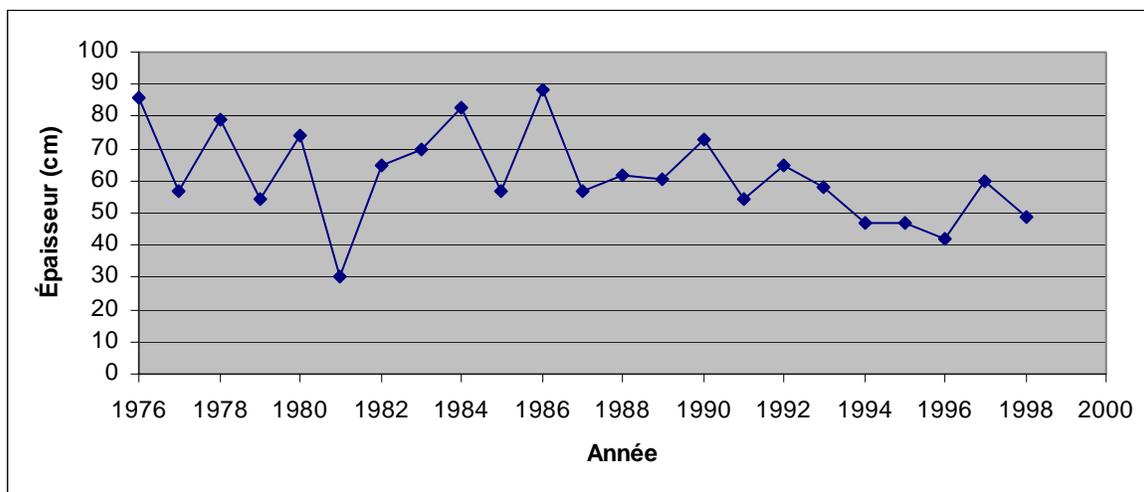
Figure 7. Évolution de l'épaisseur moyenne de la glace côtière à Blanc-Sablon (1976-1998)

Toutefois, l'absence de pied de glace de bas estran sur une plus grande période et la réduction de la largeur du pied de glace de haut estran depuis 1998 soumet le littoral à un plus grand nombre d'événements de tempête, d'autant plus que les tempêtes surviennent principalement en hiver (Bernatchez et Dubois, 2004). La compilation et l'analyse des données d'épaisseur de la glace côtière à Blanc-Sablon et à Havre-Saint-Pierre provenant des archives du Service canadien des glaces montrent une réduction de l'épaisseur de glace à partir de 1987 (figures 7 et 8). Ces données vont dans le même sens que les résultats d'une enquête effectuée auprès de la communauté côtière de Chevery où les individus observent une diminution de la glace côtière (Plante *et al.*, 2007).
