# GÉORISQUES CÔTIERS, VULNÉRABILITÉ ET ADAPTATION DE LA COMMUNAUTÉ D'EKUANITSHIT DANS UN CONTEXTE DE CHANGEMENTS CLIMATIQUES

**CONSEIL TRIBAL  
MAMUITUN**

**Laboratoire de dynamique  
et de gestion intégrée des  
zones côtières** | UQAR

**2012**

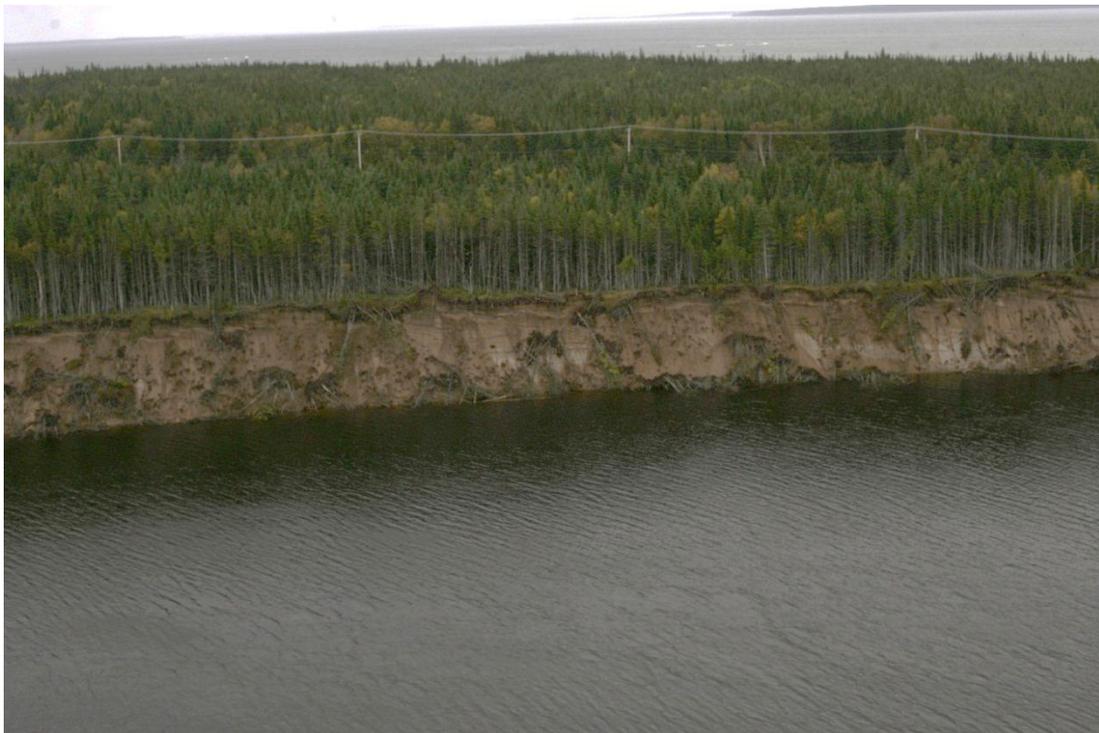
Figure 57. Côte à falaise meuble (Estuaire de la rivière Mingan)

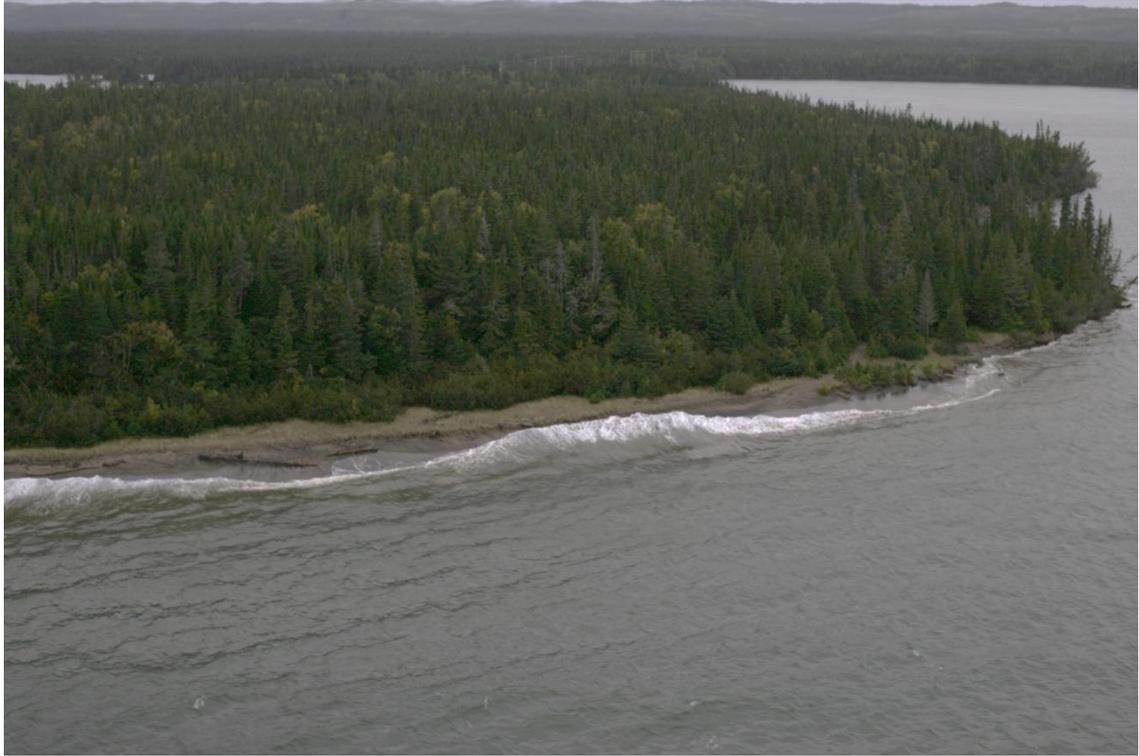
Figure 58. Côte à falaise meuble à terrasse de plage (Estuaire de la rivière Mingan)

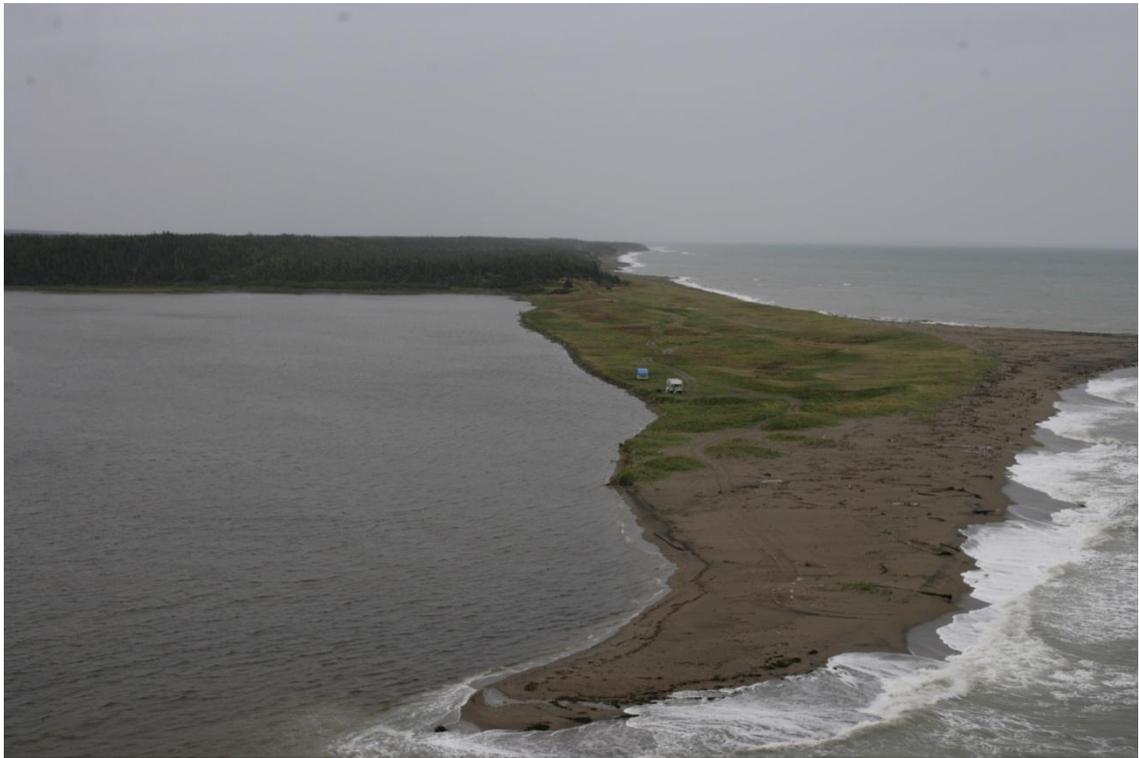
Figure 59. Côte à flèche littorale (Embouchure de la rivière Saint-Jean)

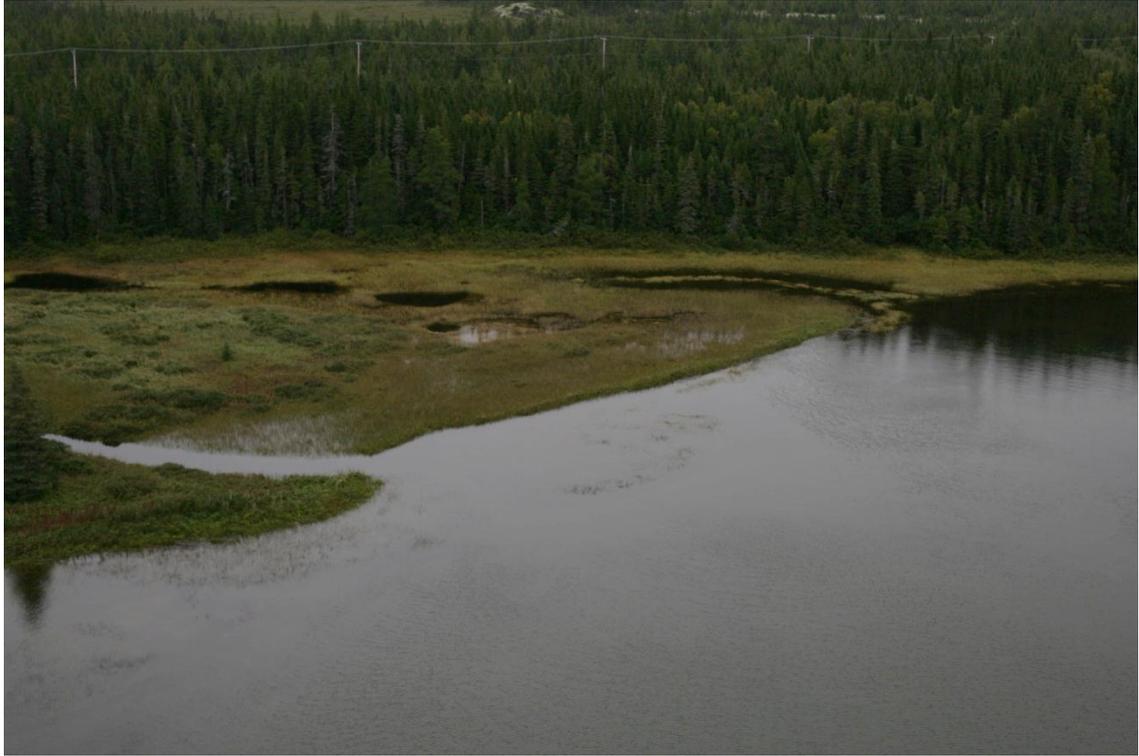
Figure 60. Côte à marais maritime (Estuaire de la rivière Mingan)

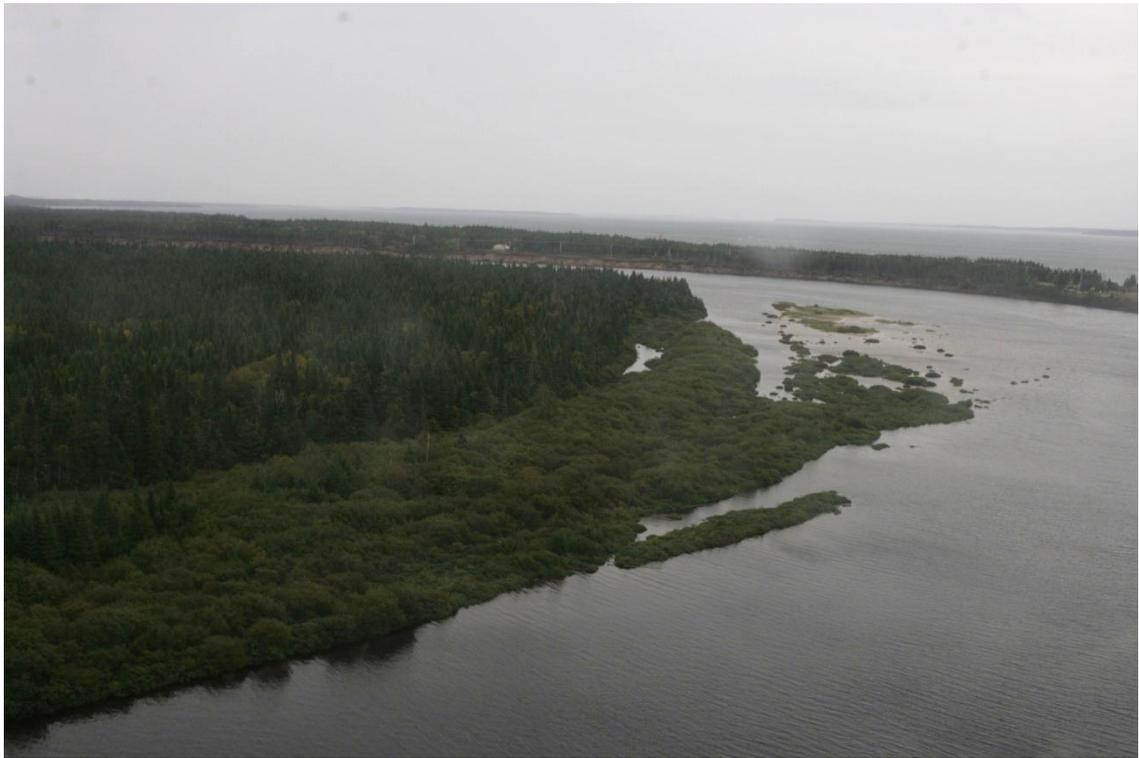
Figure 61. Côte à terrasse alluviale (Estuaire de la rivière Mingan)

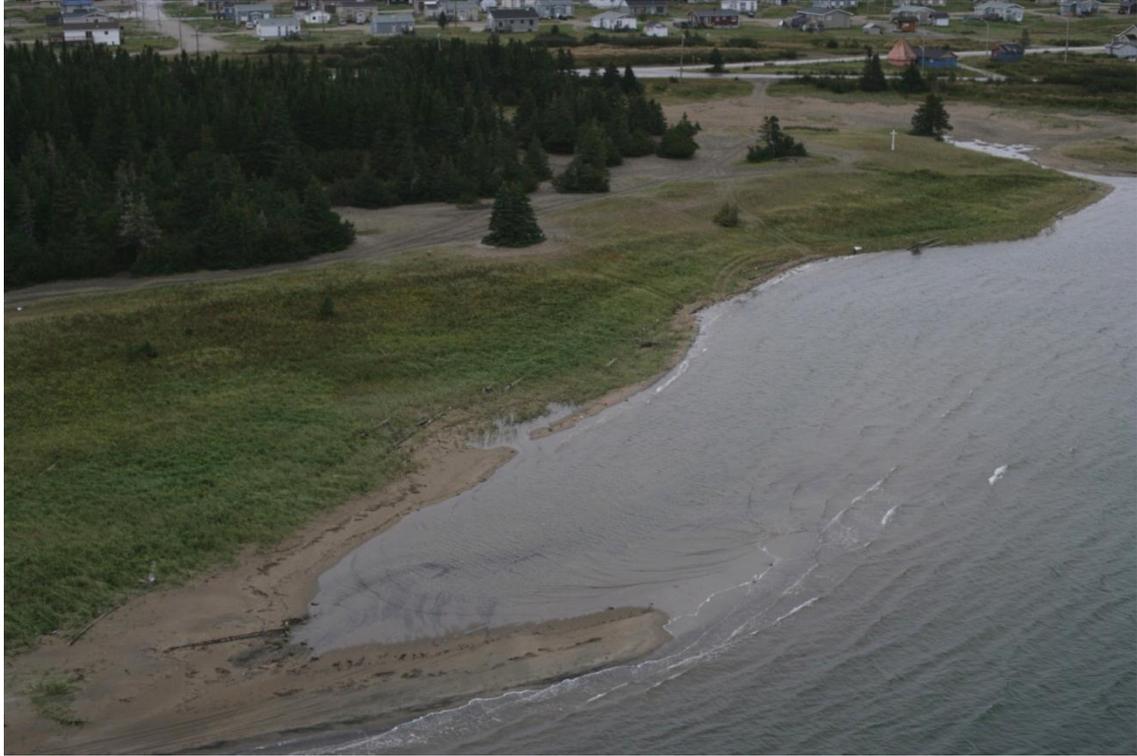
Figure 62. Côte à terrasse de plage (Ekuanitshit)

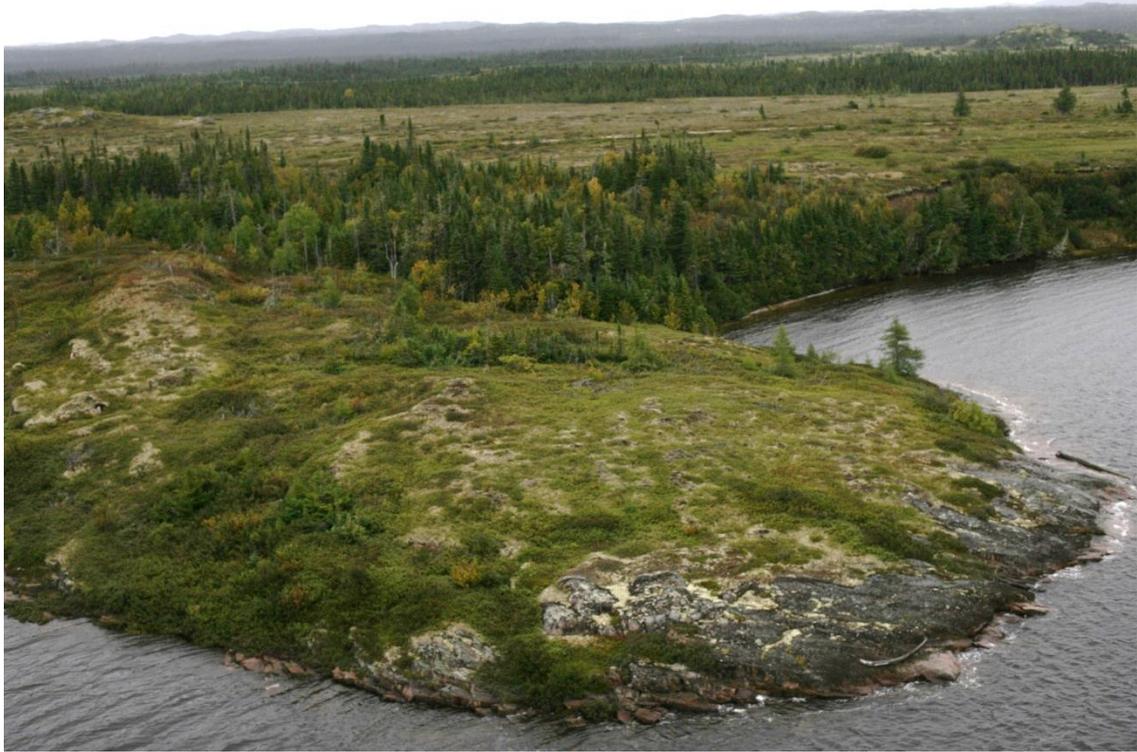
Figure 64. Côte rocheuse (entre la rivière Mingan et la rivière Romaine)

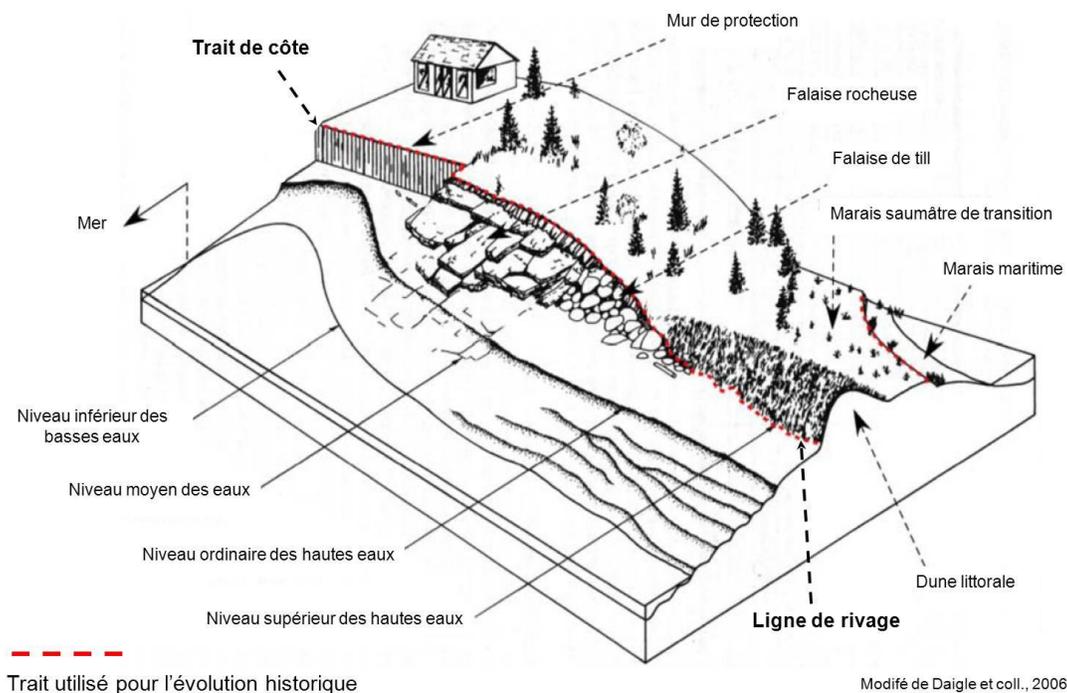
La ligne de rivage a été tracée sur chaque couverture de photographies. Ce trait représente le niveau supérieur des hautes eaux et correspond généralement à la limite de la végétation stable ou à la bordure d'une microfalaise (Figure 65). Cette limite est généralement assez constante et stable et constitue la meilleure limite à utiliser pour les côtes sans falaise (terrasse de plage, tombolo, dune, flèche littorale) (Grenier et Dubois, 1992). Lorsqu'il s'agit d'une falaise, c'est la rupture de pente du haut de la falaise qui est utilisée comme trait de côte. La marge d'erreur des mesures sur les photographies aériennes traditionnelles est généralement de 10 m (Morton, 1978). Elle est en bonne partie associée à la largeur du trait de crayon utilisé pour tracer la ligne de rivage et elle est fonction de l'échelle des photographies aériennes utilisées. Dans le cadre de ce projet, l'échelle des photographies aériennes variait de 1 :15 000 à 1 :40 000 (Tableau 26). L'utilisation d'un SIG et la numérisation de la ligne de rivage directement à l'écran à l'aide d'un pointeur numérique d'une largeur de 0,001 mm, à une échelle de 1 :1000, nous permettent d'éliminer l'erreur associée au « trait de crayon » (Bernatchez, 2003). Les méthodes de photogrammétrie utilisées sur les photographies aériennes numériques et l'utilisation des SIG pour les mesures permettent de diminuer la marge d'erreur à moins de 5 m (Dubois et *al.*, 2006). Dans le cadre de cette étude, les traits de côte et les lignes de rivage ont été tracés à une échelle de 1 :600.

Figure 65. Délimitation de la ligne de rivage

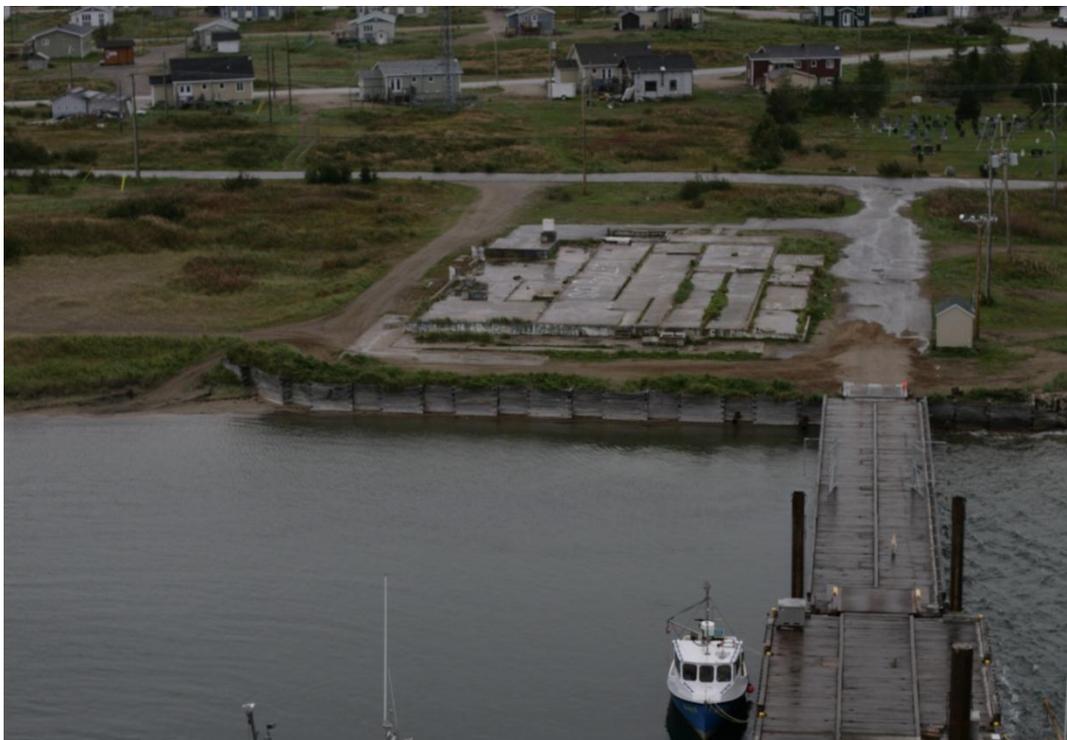
Figure 71. Muret de bois devant la communauté d'Ekuanitshit

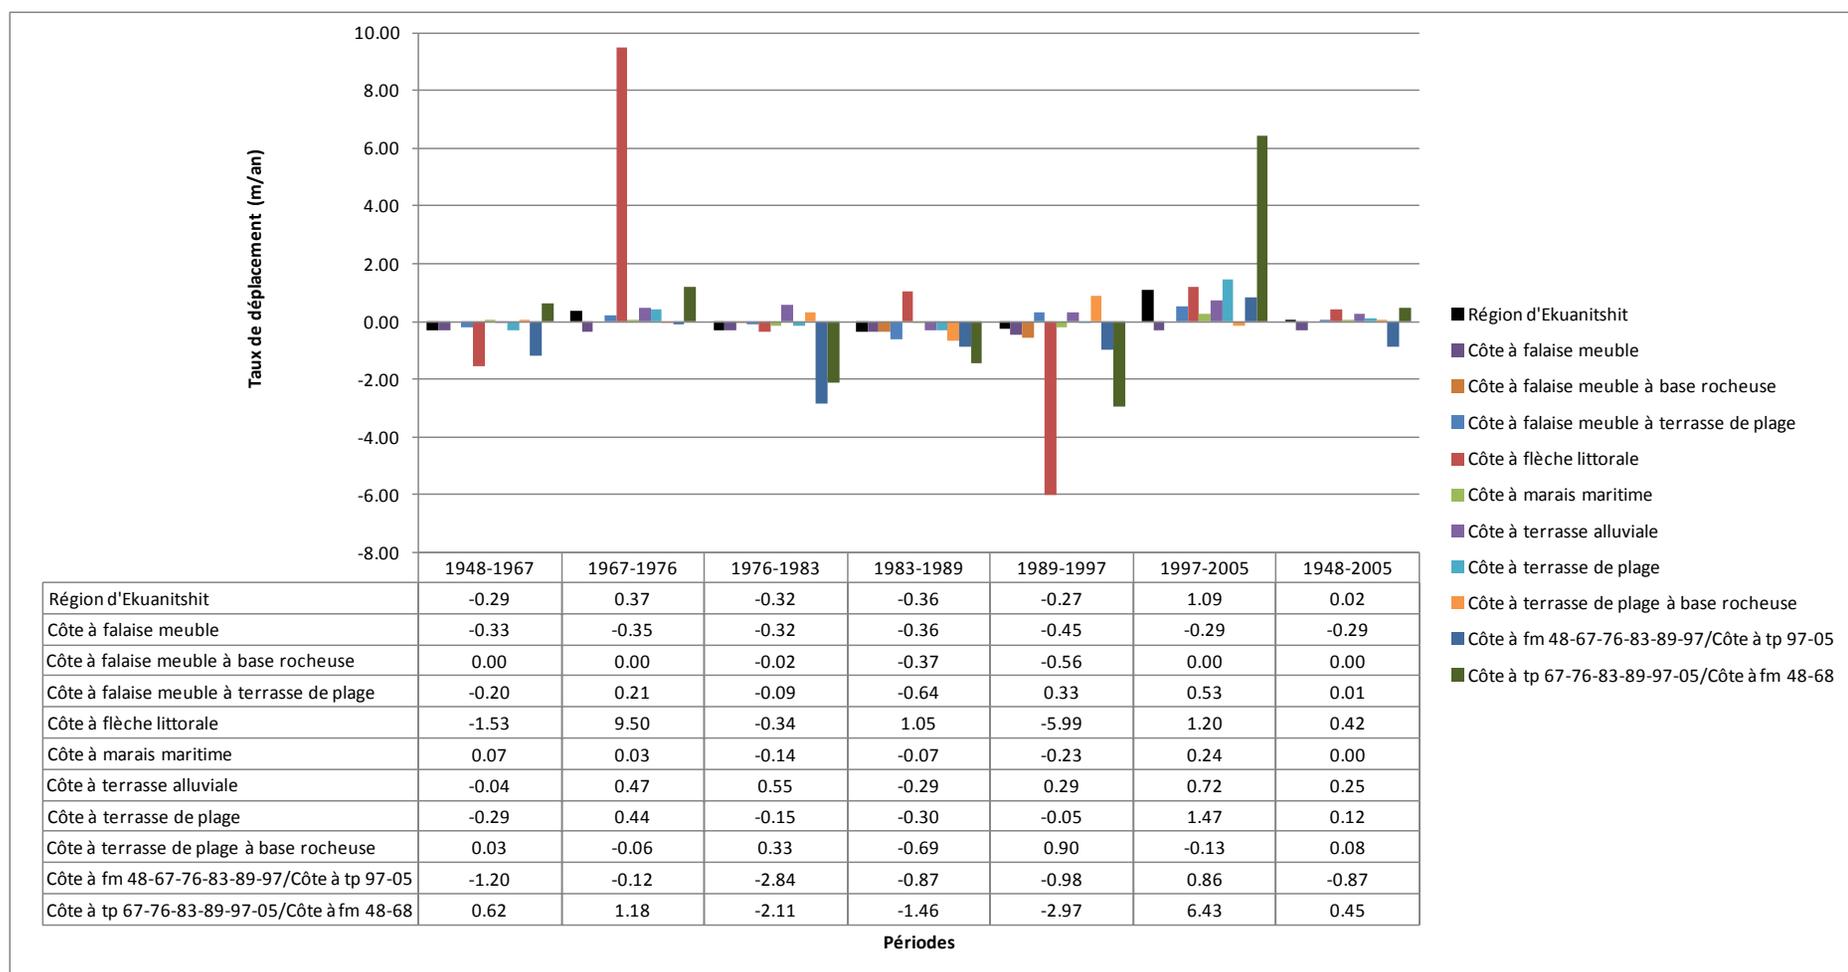
Les moyennes globales des taux de déplacement de la ligne de rivage montrent que la région utilisée par les résidents d'Ekuanitshit présente des taux négatifs entre 1948 et 1997, à l'exception de la période de 1967 à 1976 (Figure 78). Ces résultats sont différents de ceux obtenus dans la région de Longue-Rive-Sainte-Anne-de-Portneuf (Morissette, 2007), de Manicouagan (Bernatchez, 2003) et de Sept-Îles (Bernatchez *et al.*, 2008) qui montrent plutôt une tendance d'accumulation pour la période comprise entre 1931 et 1996. Leurs résultats présentent, cependant, des taux négatifs pour la période récente (1996-2006) alors que nos données suivent une tendance d'accumulation de 1,09 m/an. Malgré les différentes fluctuations de la ligne de rivage, le bilan d'évolution à long terme indique une certaine stabilité de la ligne de rivage de 1948 à 2005 (0,02 m/an). Le taux de déplacement moyen de la ligne de rivage (1948-2005) fluctue généralement entre -0,54 et 0,45 m/an selon les secteurs.

Figure 78. Taux de déplacement par type de côte et par période pour la région d'Ekuanitshit

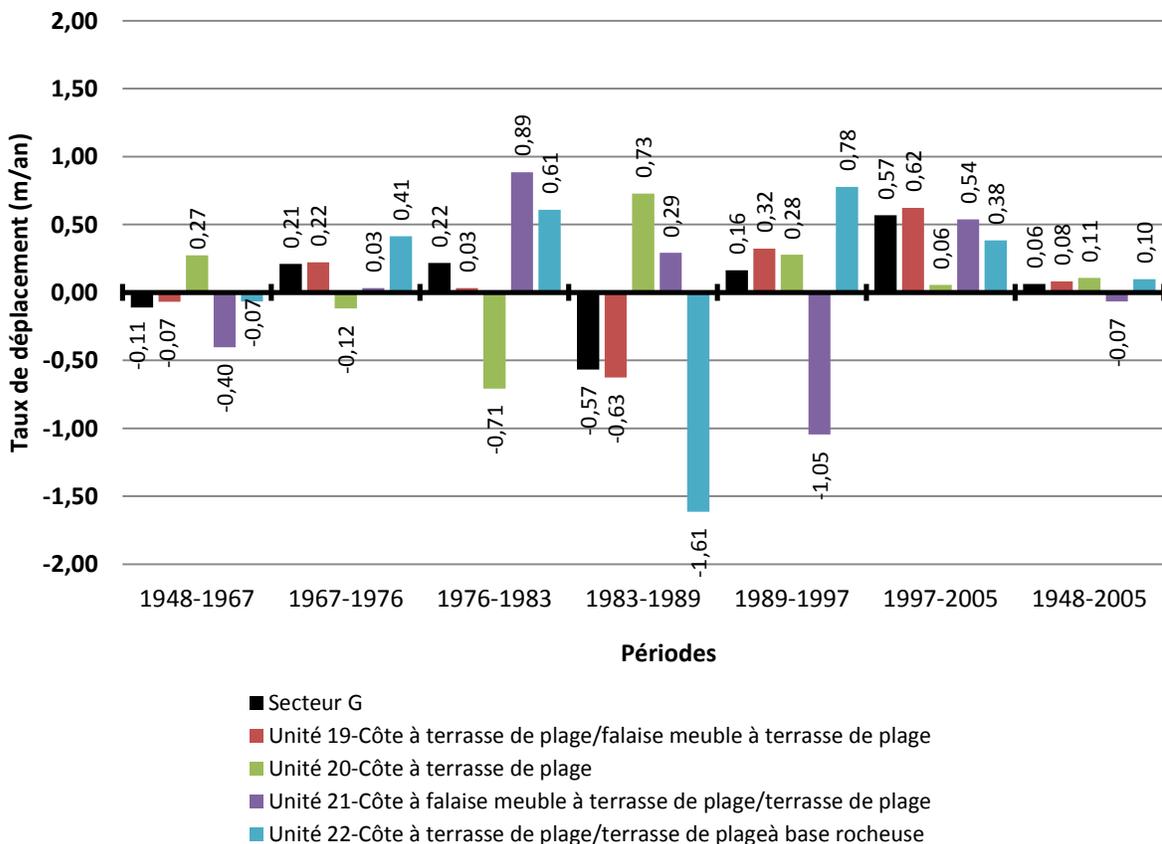
Figure 85. Évolution historique du secteur G -Pointe à l'est/pointe Paradis

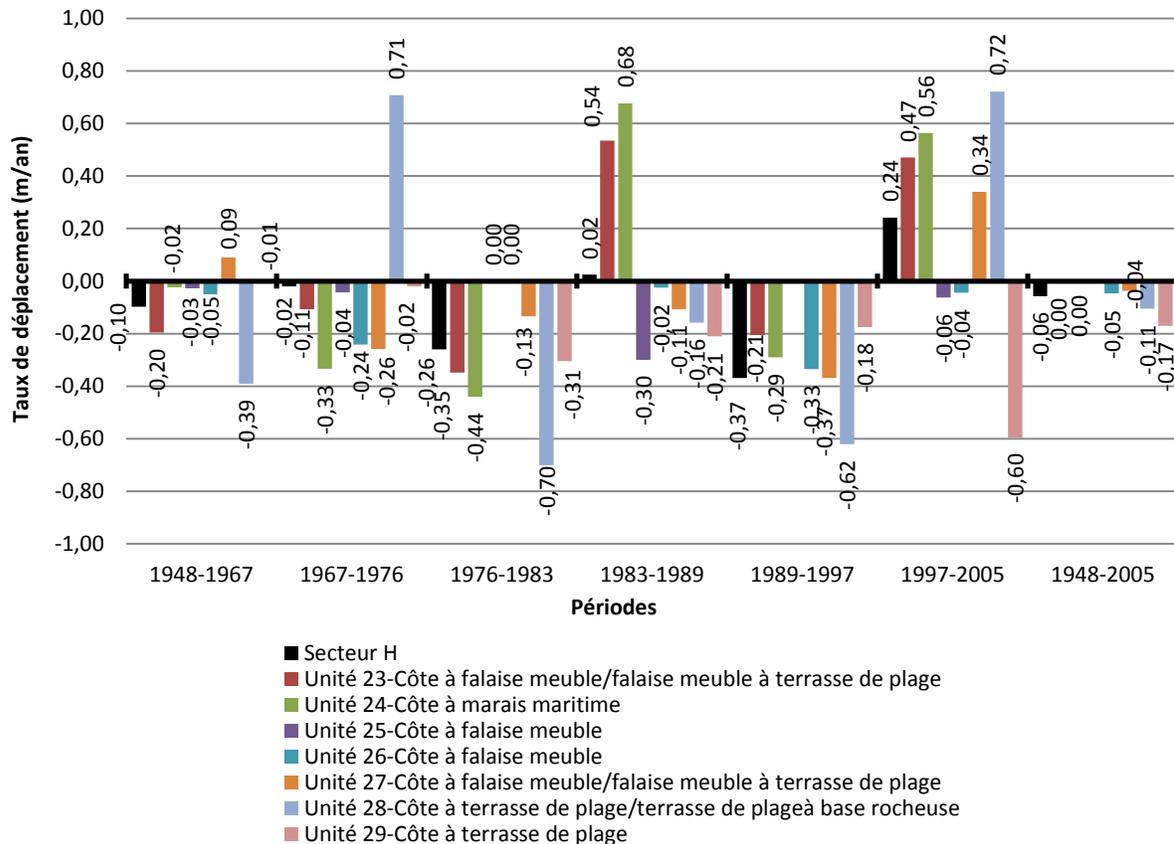
Figure 86. Évolution historique du secteur H -Pointe Paradis/rivière Romaine

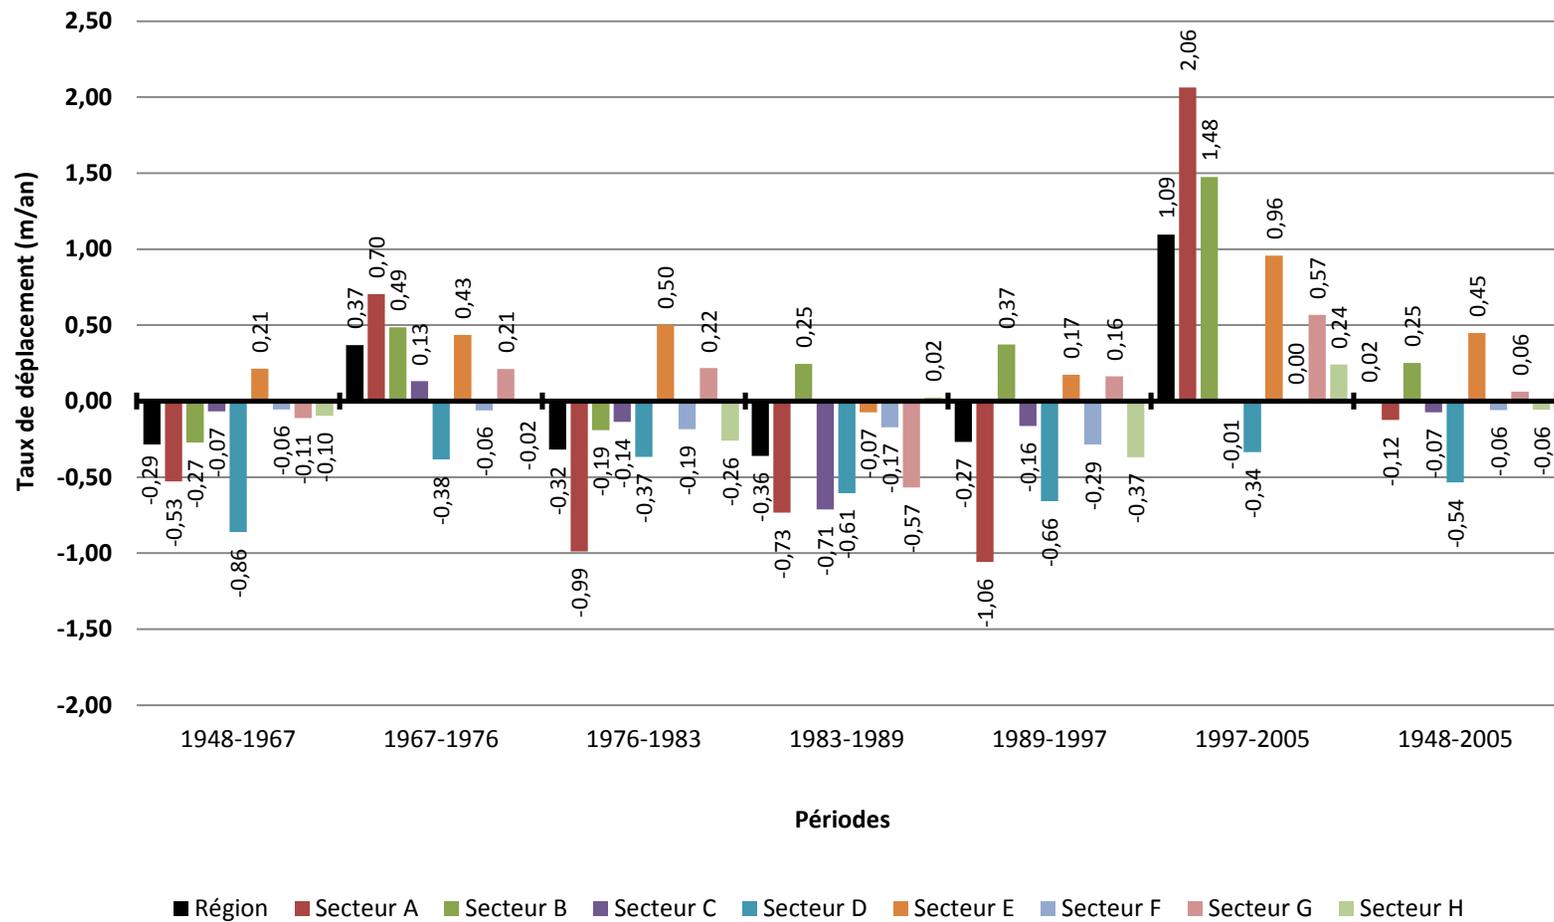
Figure 87. Évolution historique des secteurs A à H par période

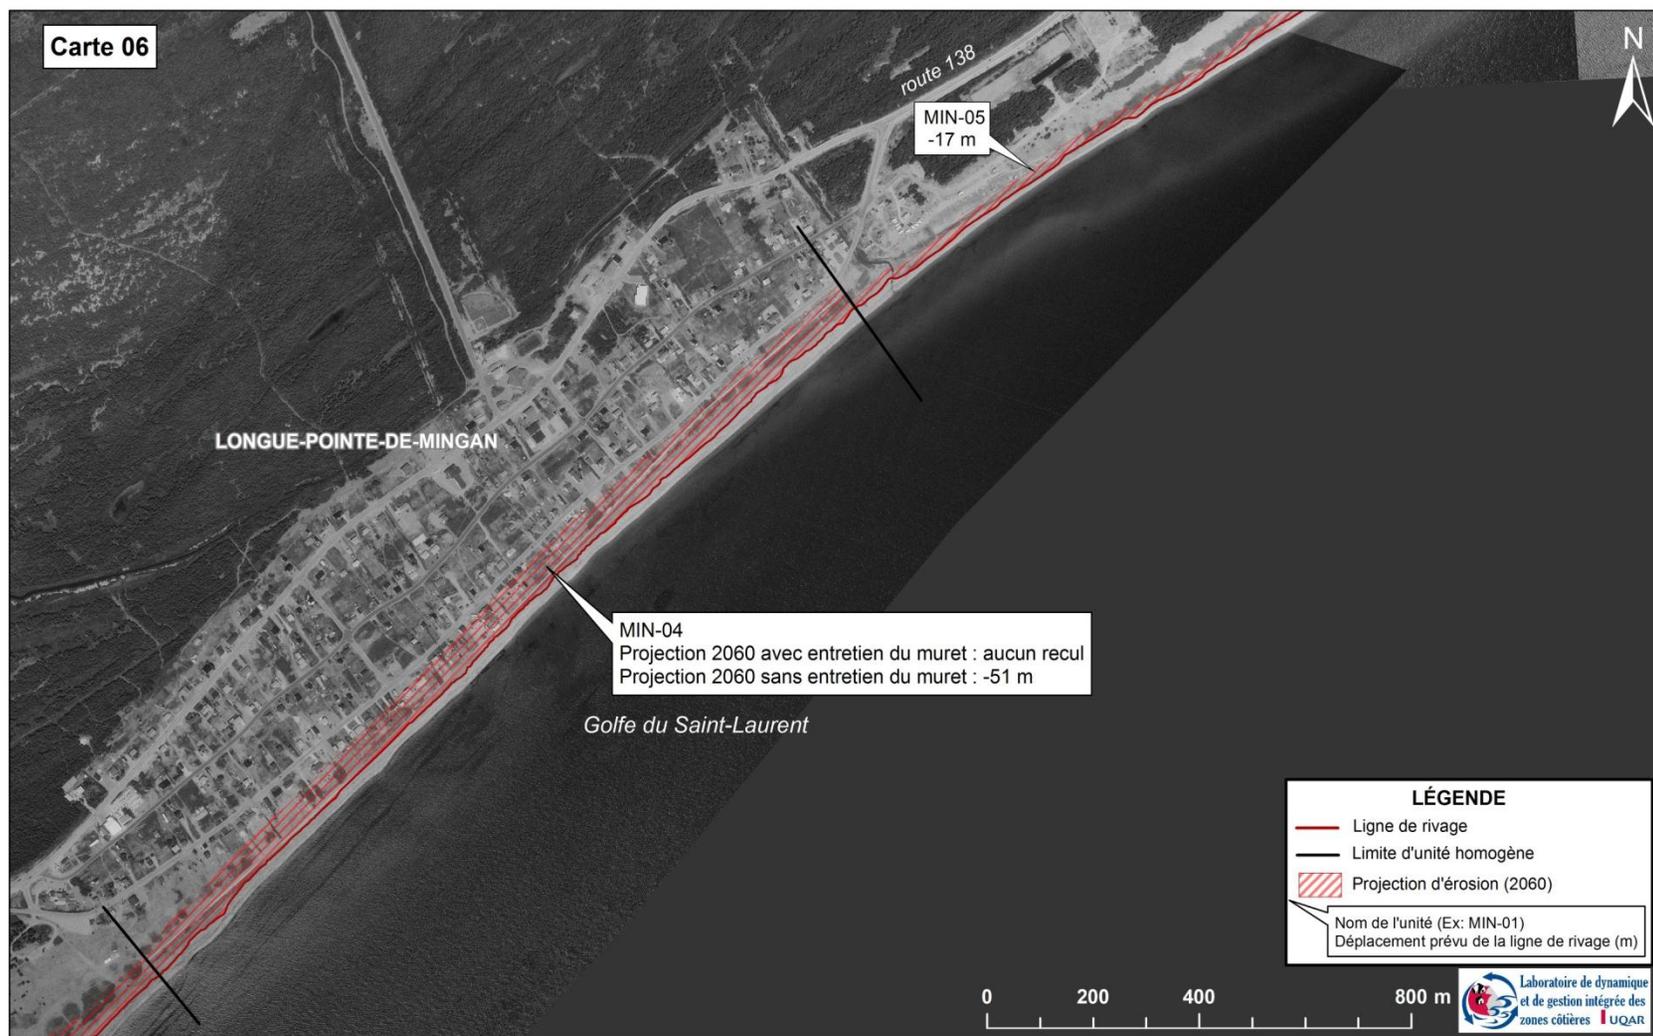
Figure 91. Projection de l'évolution côtière de la région d'Ekuanitshit entre 2005 et 2060, unités homogènes MIN-04 et MIN-05

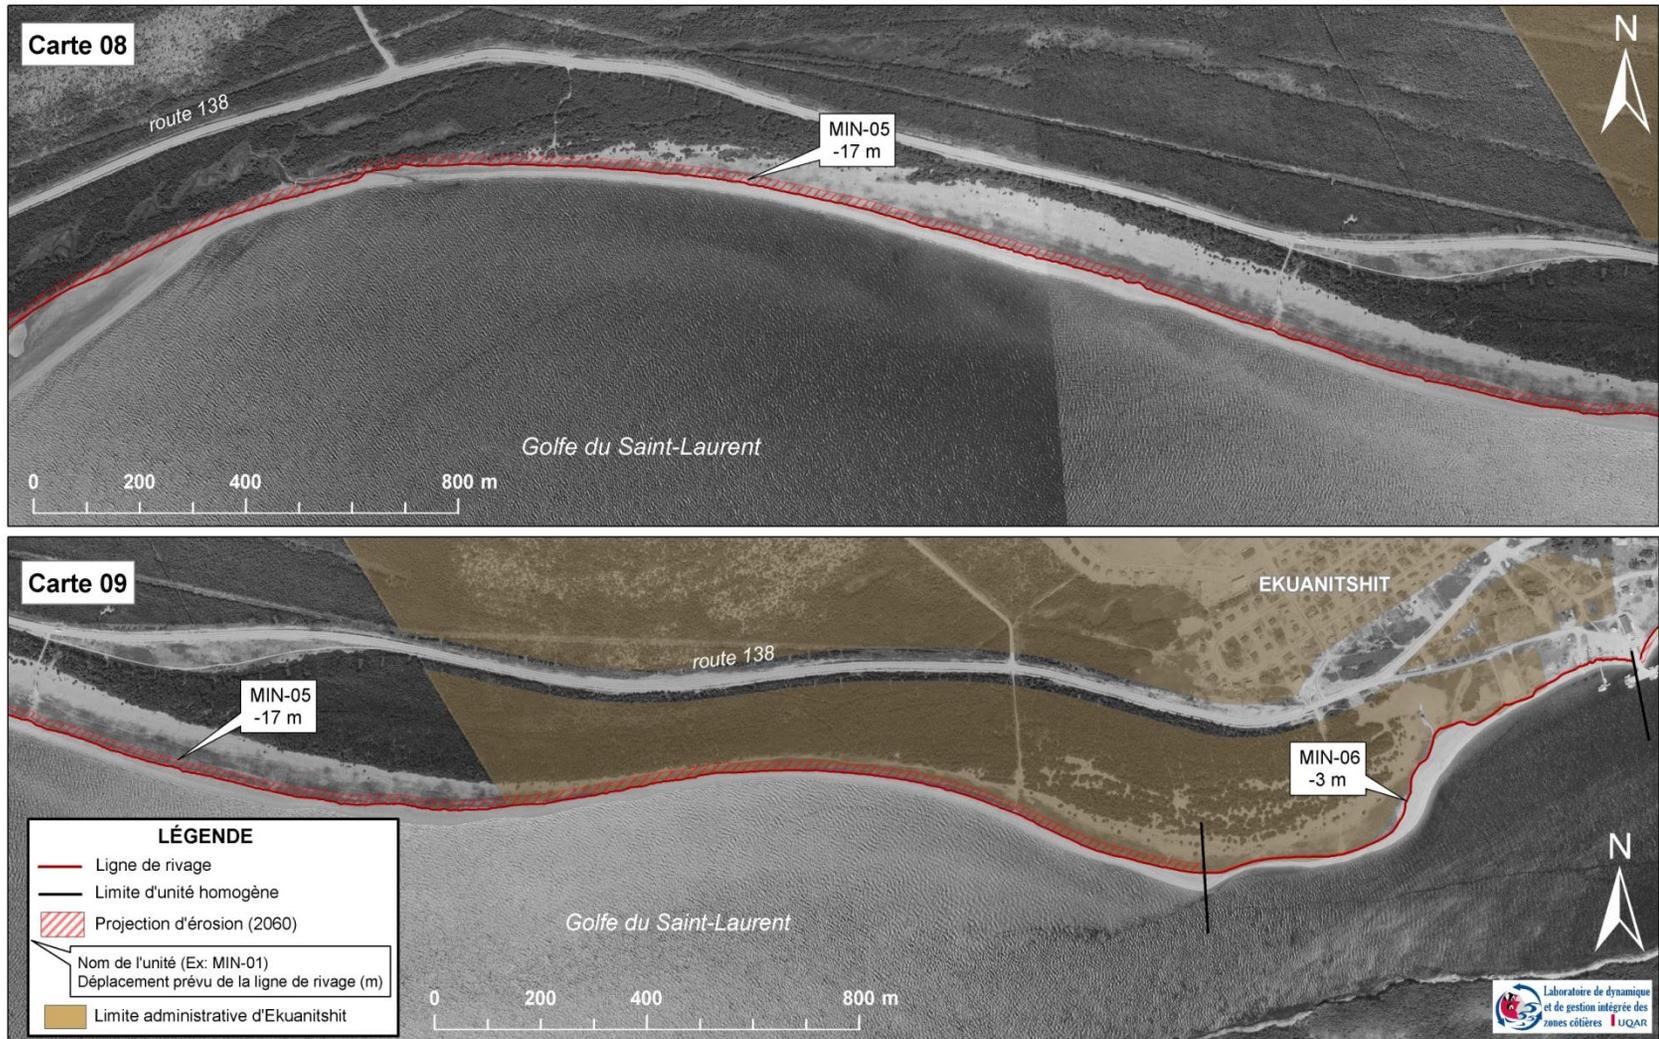
Figure 93. Projection de l'évolution côtière de la région d'Ekuanitshit entre 2005 et 2060, unités homogènes MIN-05 et MIN-06

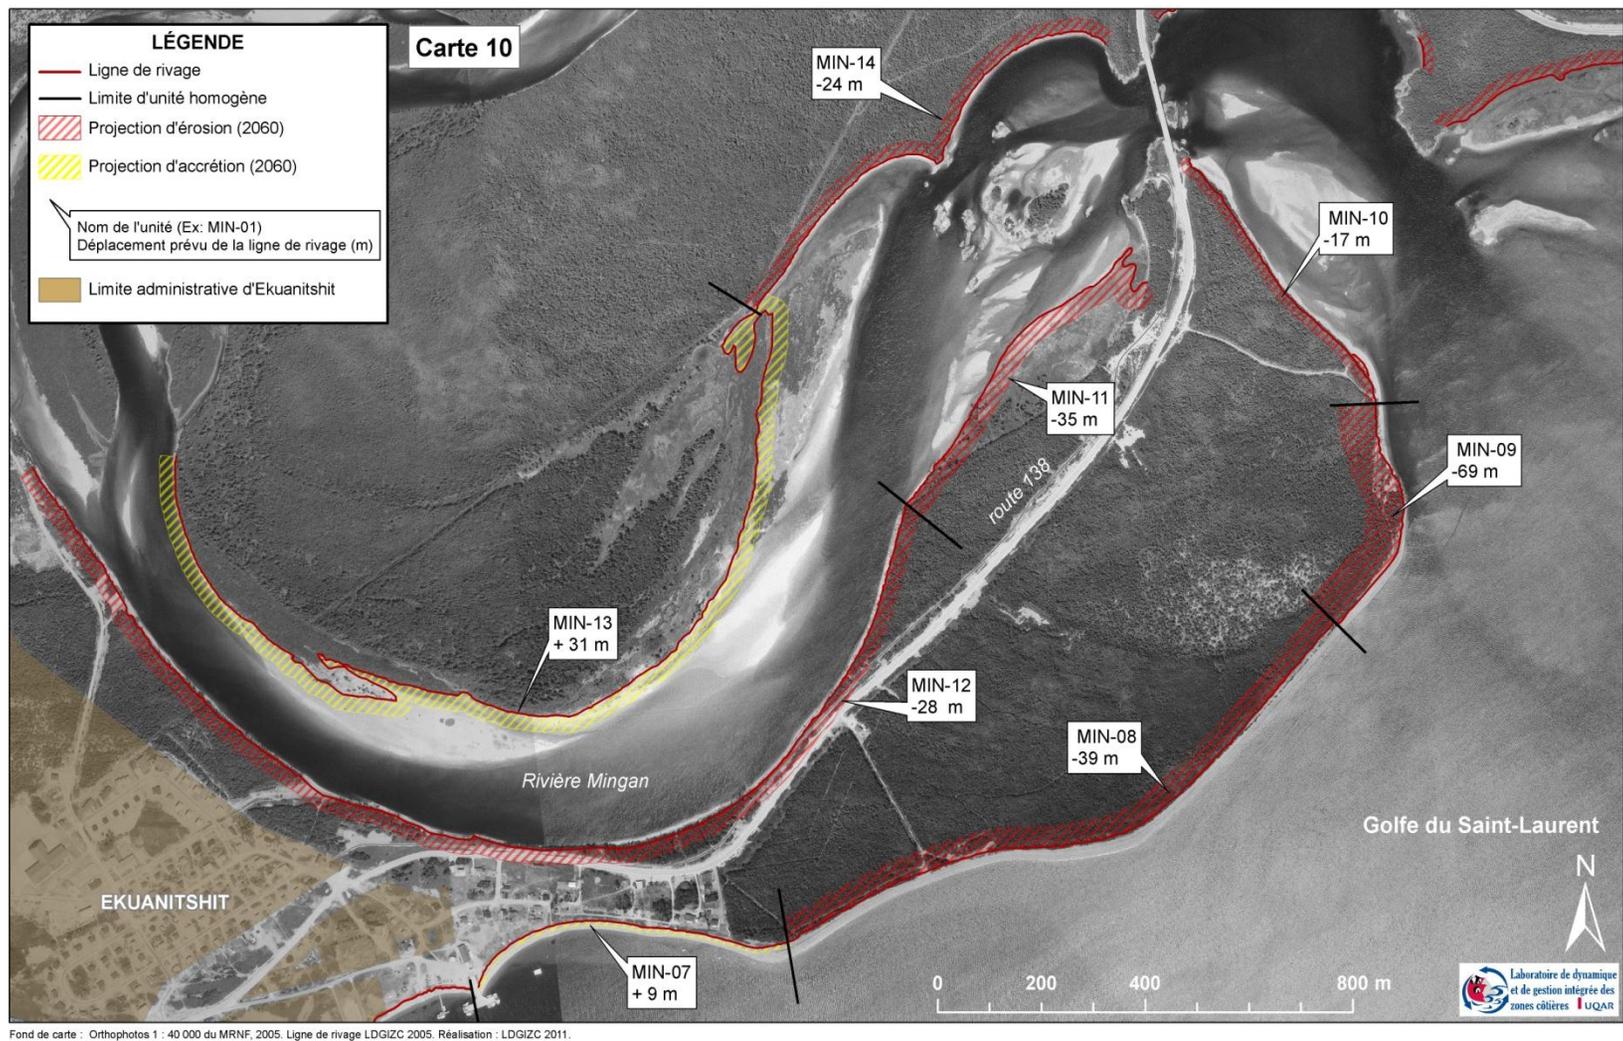
Figure 94. Projection de l'évolution côtière de la région d'Ekuanitshit entre 2005 et 2060, unités homogènes MIN-07, MIN-08, MIN-09, MIN-10, MIN-11, MIN-12, MIN-13 et MIN-14

Dans le contexte où la baisse du régime hydrologique de la rivière se poursuit, le recul de la rive ouest de la rivière Mingan devrait s'effectuer selon des conditions semblables au passé. L'unité MIN-12, adjacente aux limites administratives d'Ekuanitshit, devrait donc reculer de 28 m d'ici 2060.

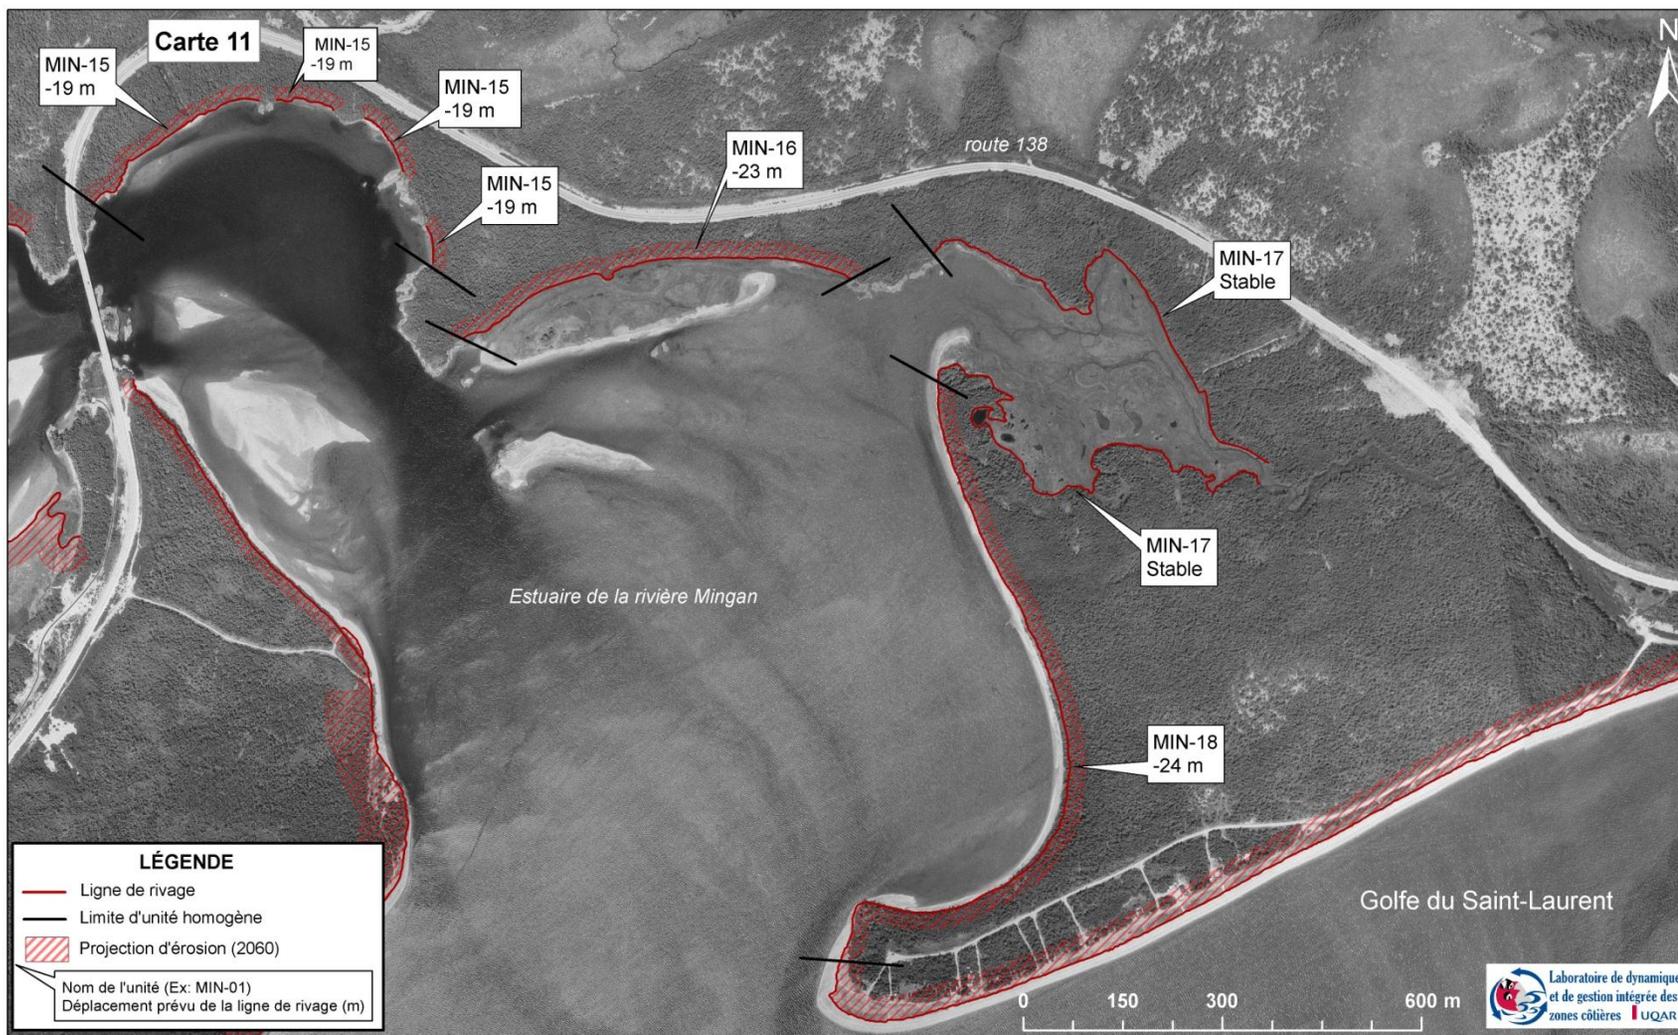
Figure 96. Projection de l'évolution côtière de la région d'Ekuanitshit entre 2005 et 2060, unités homogènes MIN-15, MIN-16, MIN-17, MIN-18

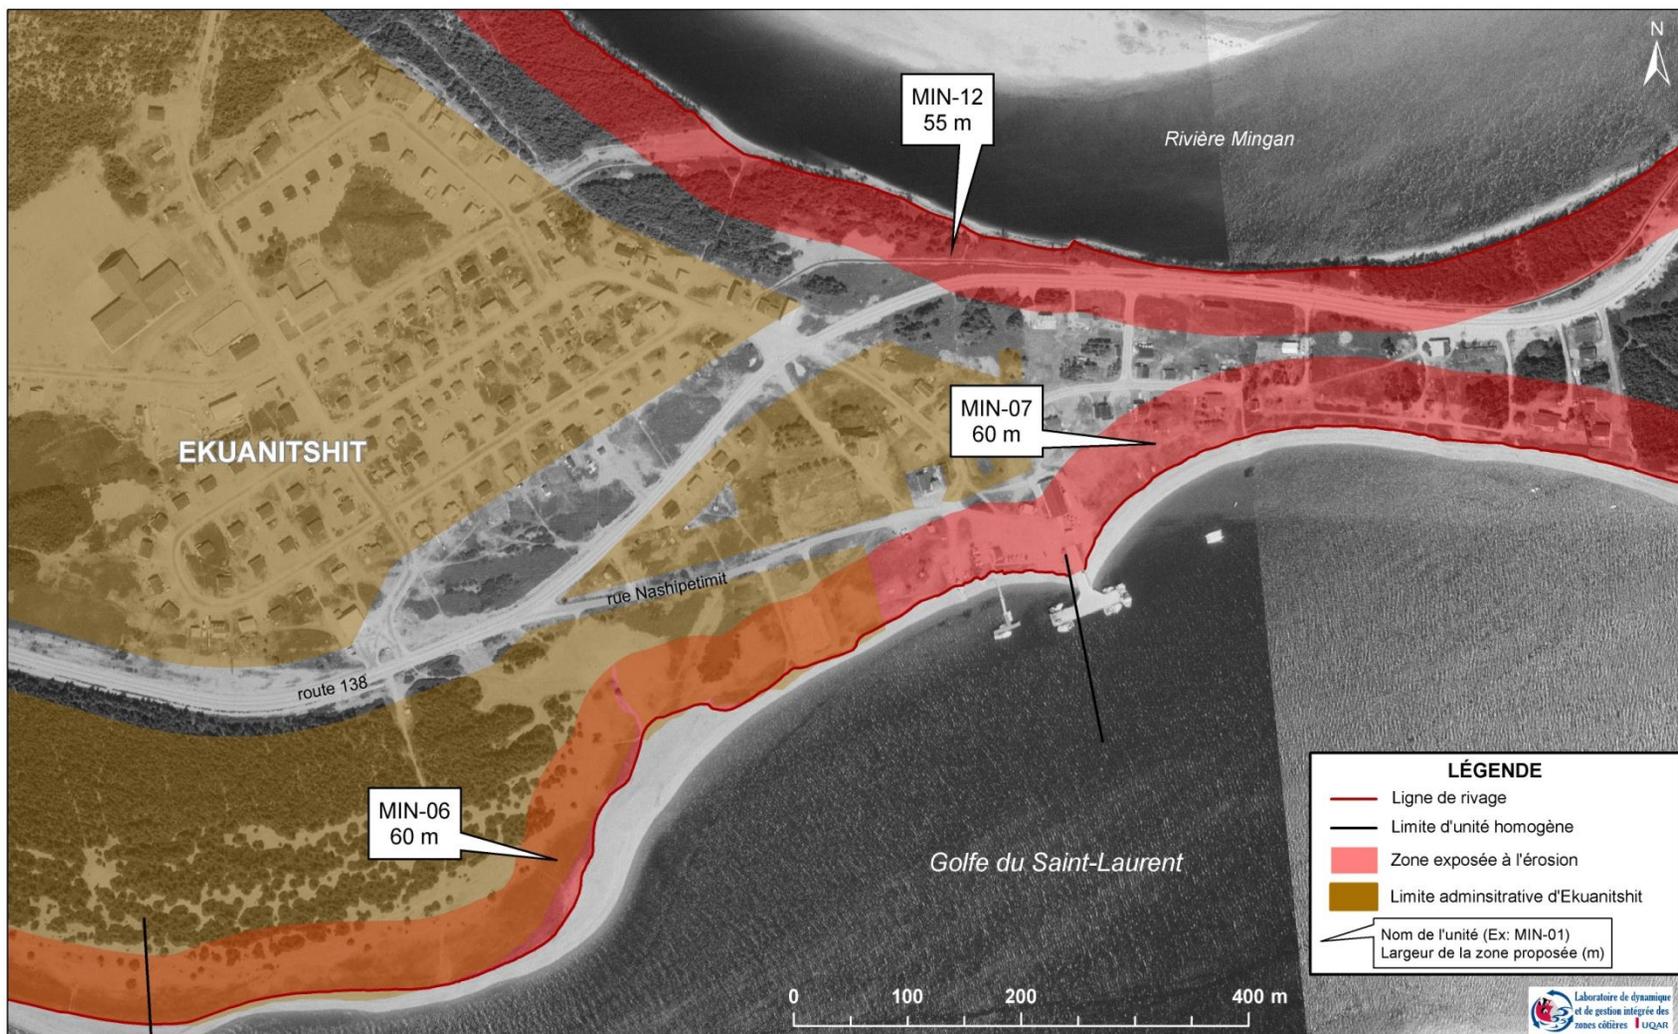
Figure 105. Zonage du risque d'érosion de la région d'Ekuanitshit entre 2005 et 2060, unités homogènes MIN-06, MIN-07 et MIN-12
