# GÉORISQUES CÔTIERS, VULNÉRABILITÉ ET ADAPTATION DE LA COMMUNAUTÉ D'EKUANITSHIT DANS UN CONTEXTE DE CHANGEMENTS CLIMATIQUES

**CONSEIL TRIBAL  
MAMUITUN**

**Laboratoire de dynamique  
et de gestion intégrée des  
zones côtières** | UQAR

**2012**

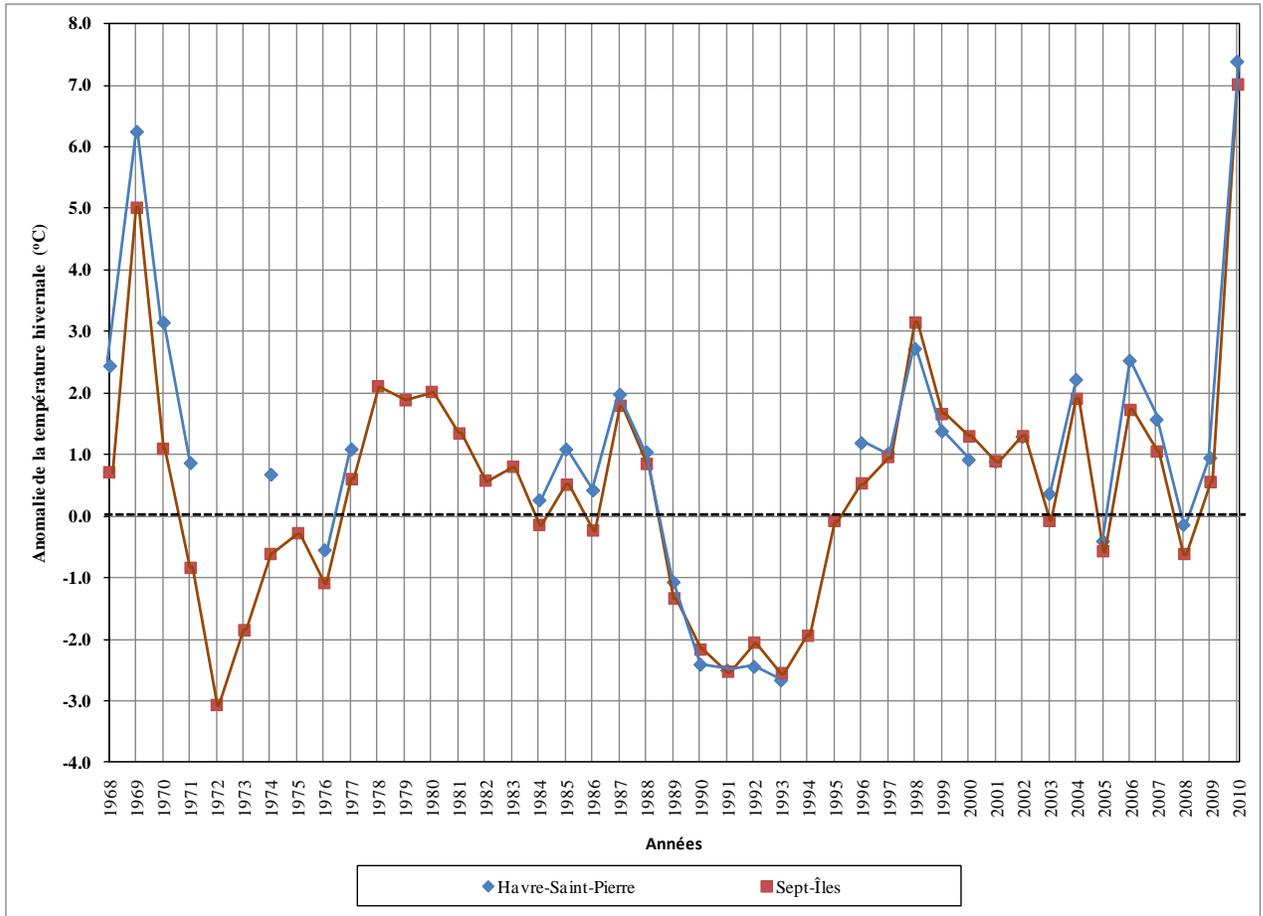
Comparaison des anomalies de la température moyenne hivernale pour les stations de Havre-Saint-Pierre et de Sept-Îles

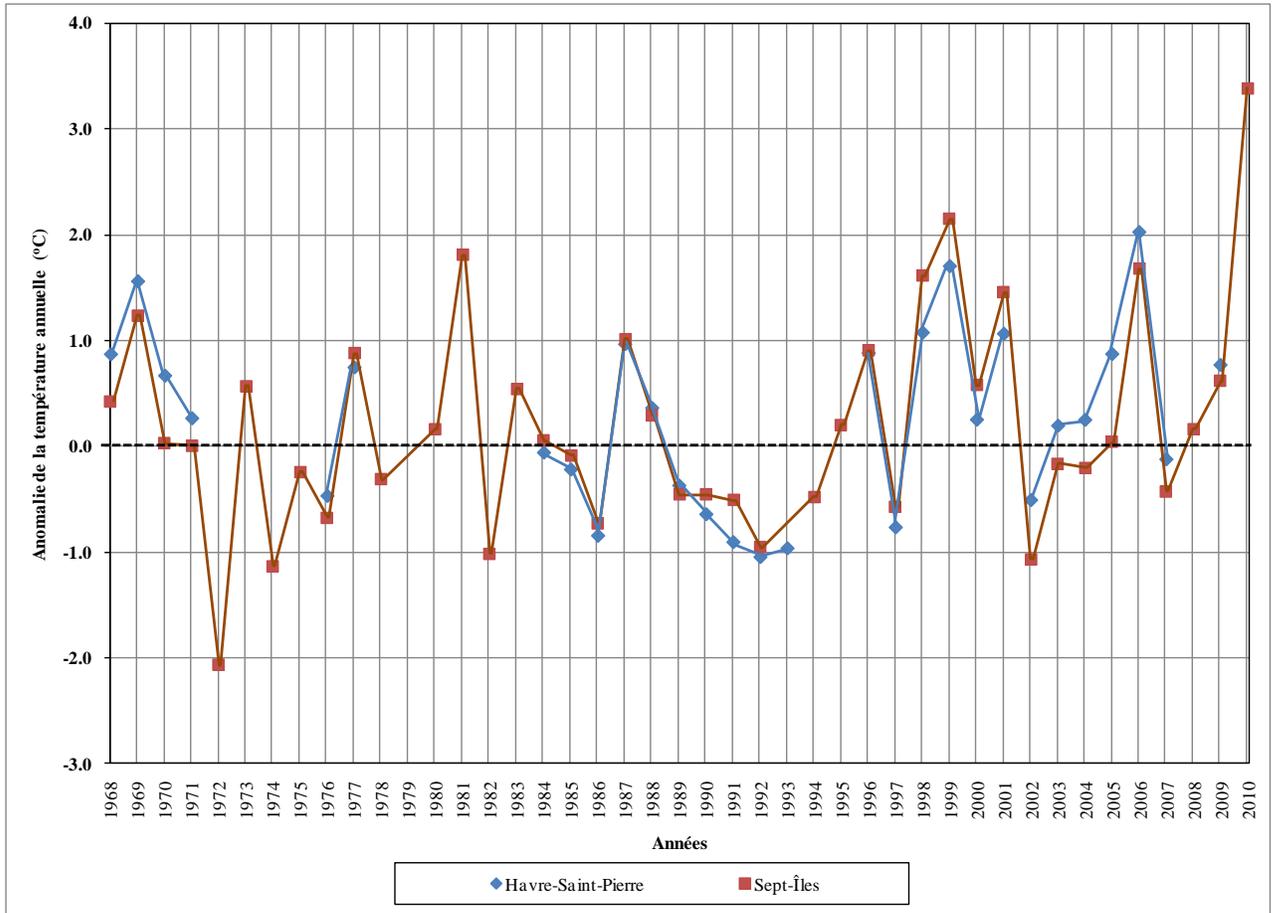
Comparaison des anomalies de la température moyenne annuelle pour les stations de Havre-Saint-Pierre et de Sept-Îles

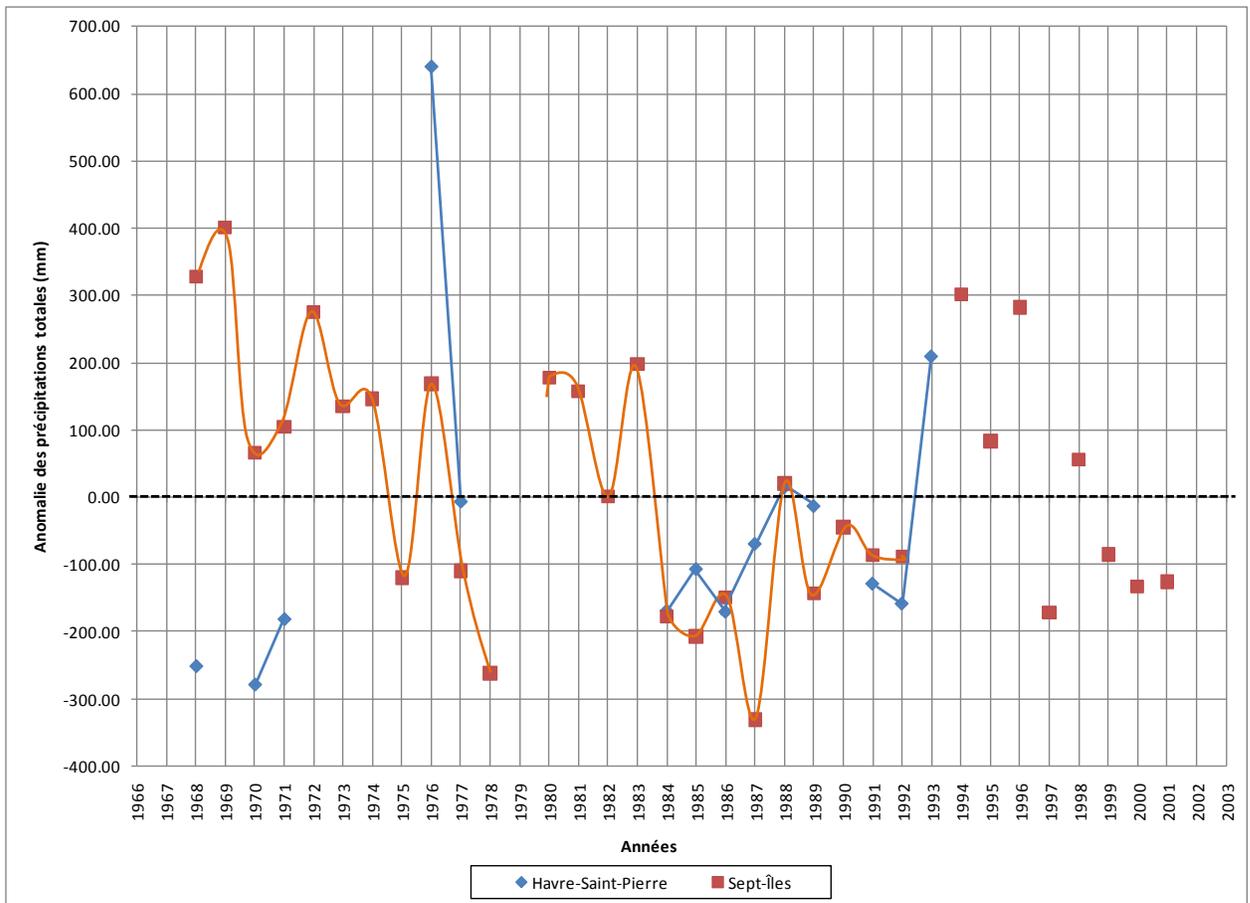
Comparaison des anomalies des précipitations totales annuelles pour les stations de Havre-Saint-Pierre et de Sept-Îles

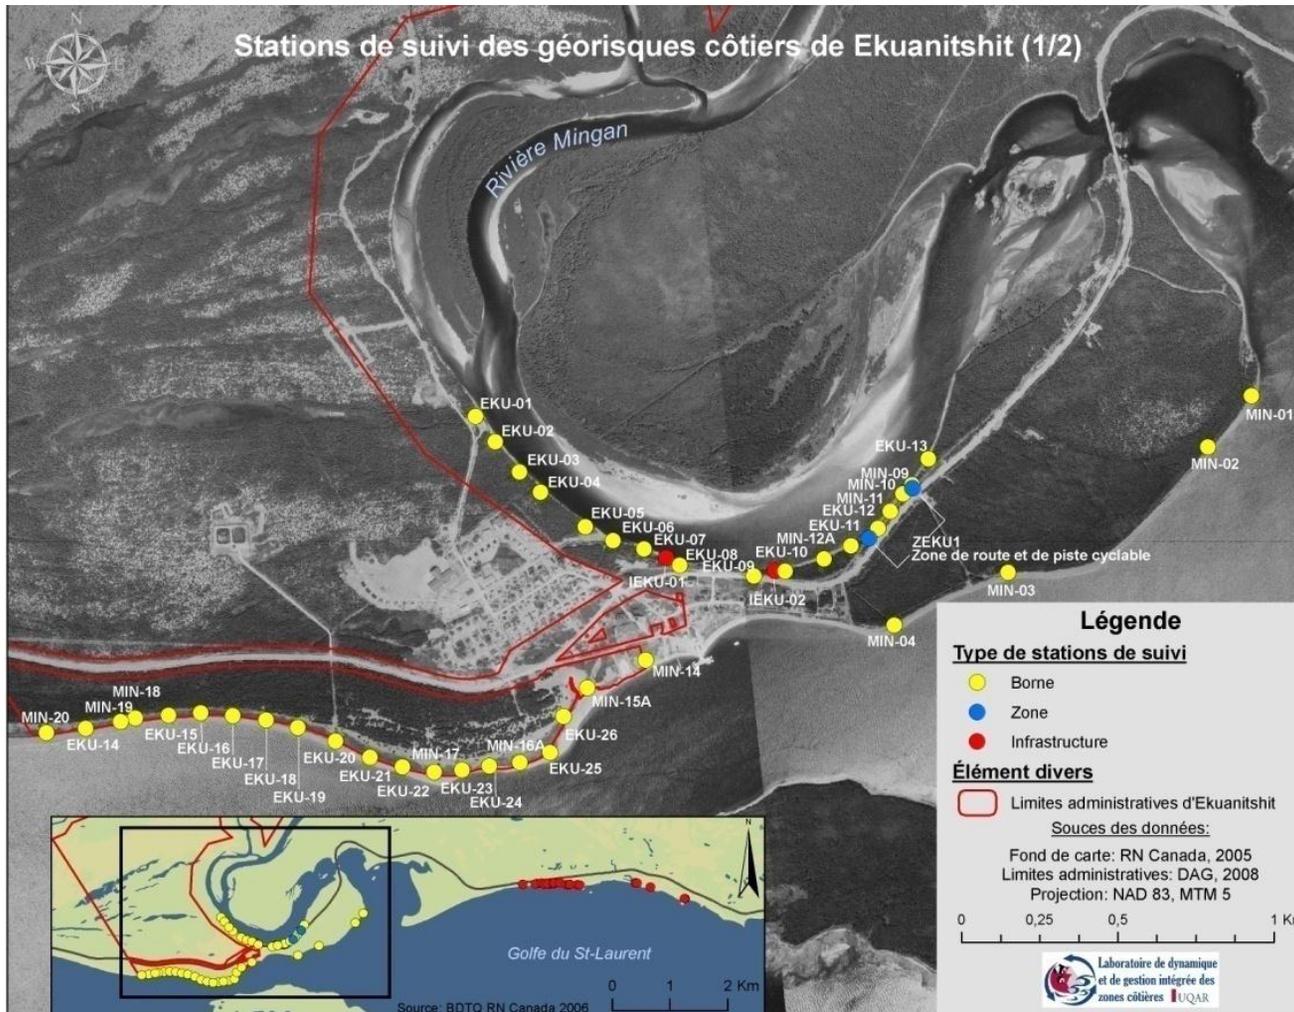
Figure 107. Stations de suivi des géorisques côtiers de la région d'Ekuanitshit

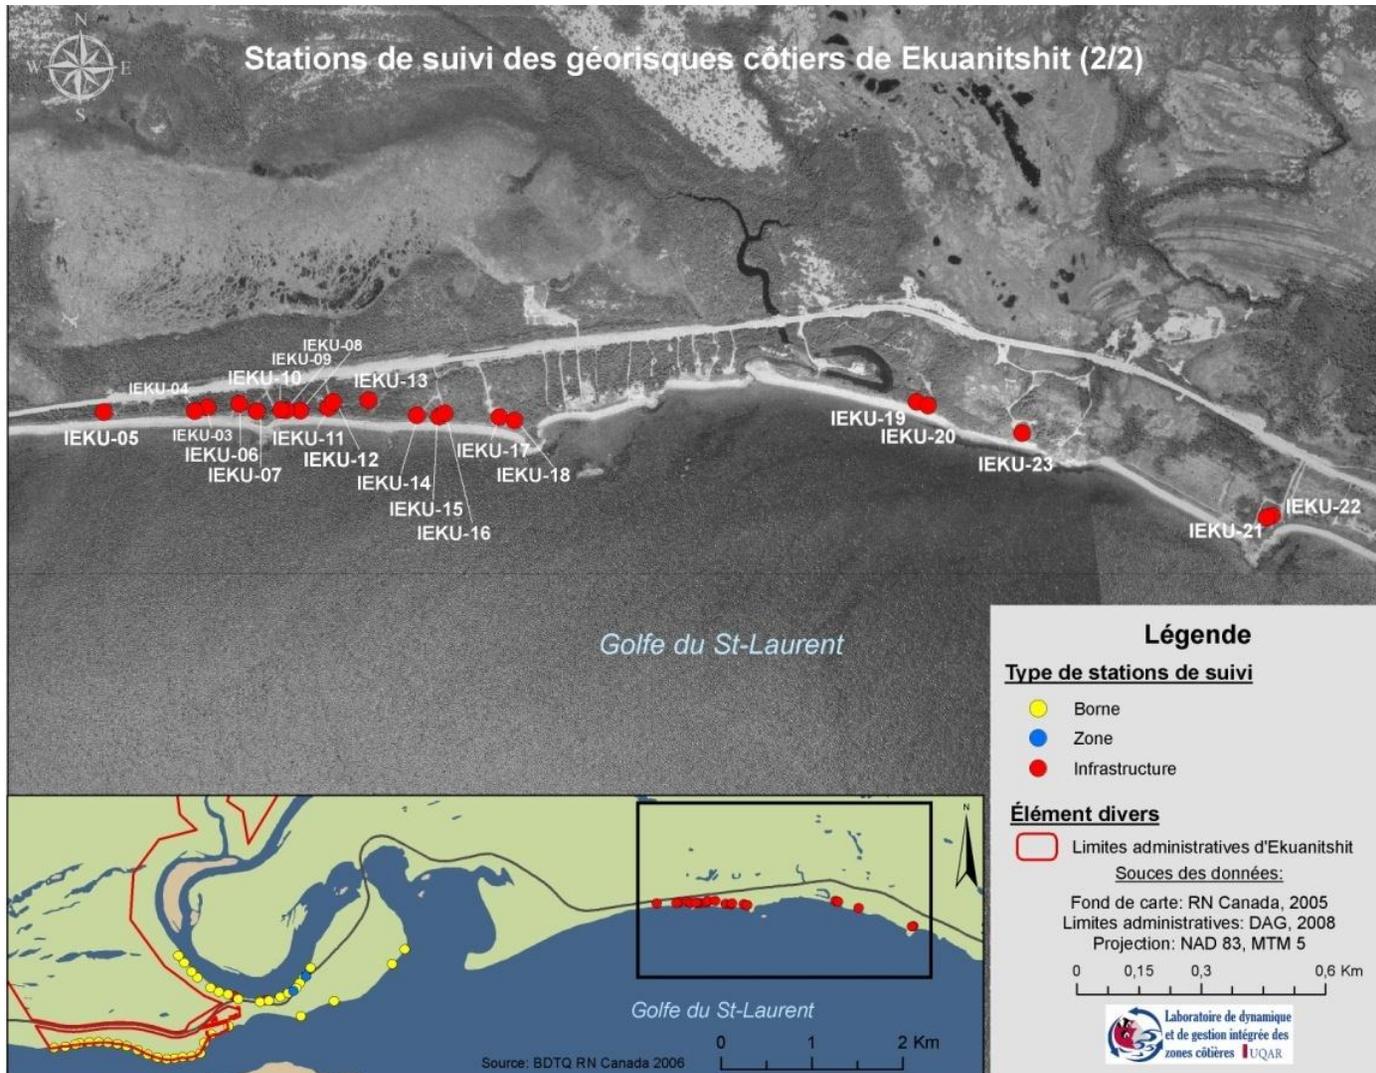
Figure 108. Stations de suivi des géorisques côtiers de la région d'Ekuanitshit

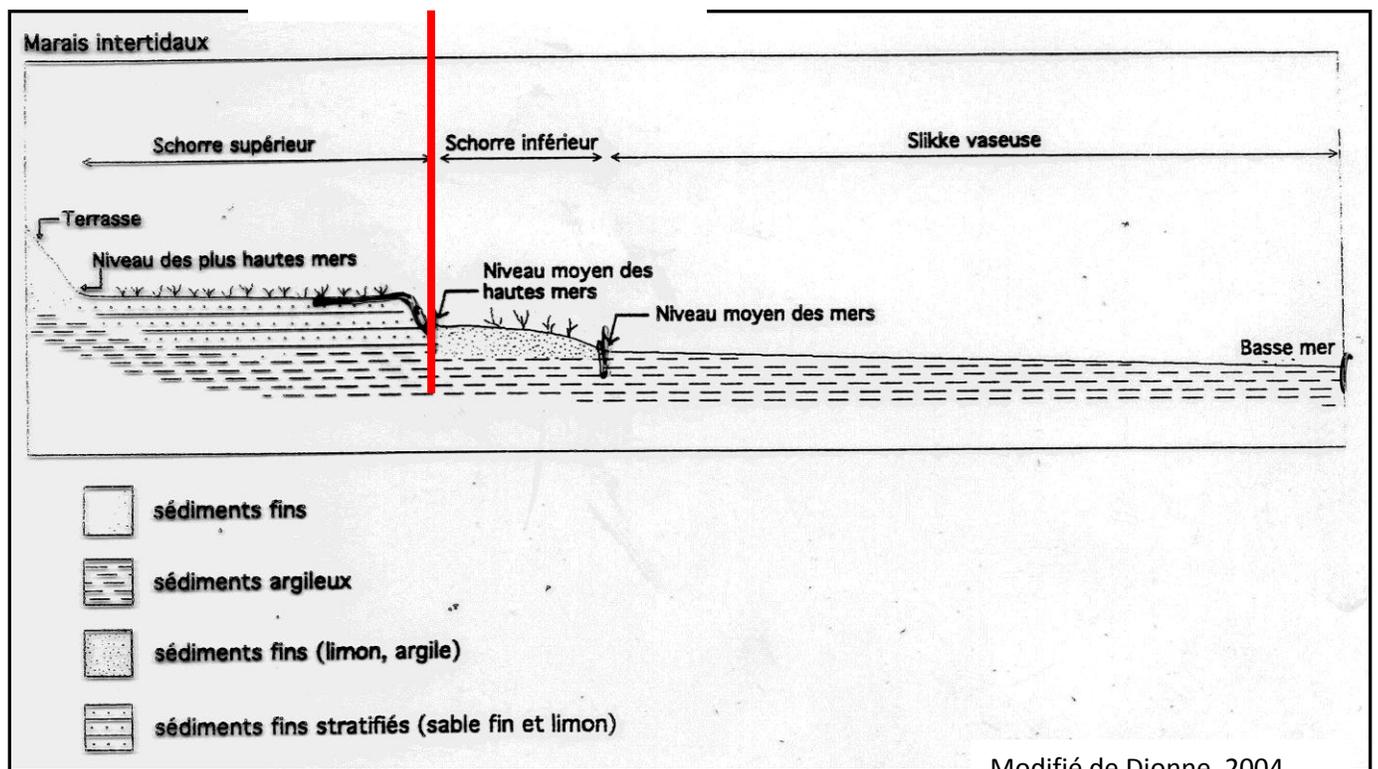
C) Profil d'un marais maritime
