GÉORISQUES CÔTIERS, VULNÉRABILITÉ ET ADAPTATION DE LA COMMUNAUTÉ DE PESSAMIT DANS UN CONTEXTE DE CHANGEMENTS CLIMATIQUES

**CONSEIL TRIBAL
MAMUITUN**

**Laboratoire de dynamique
et de gestion intégrée des
zones côtières** | UQAR

2012

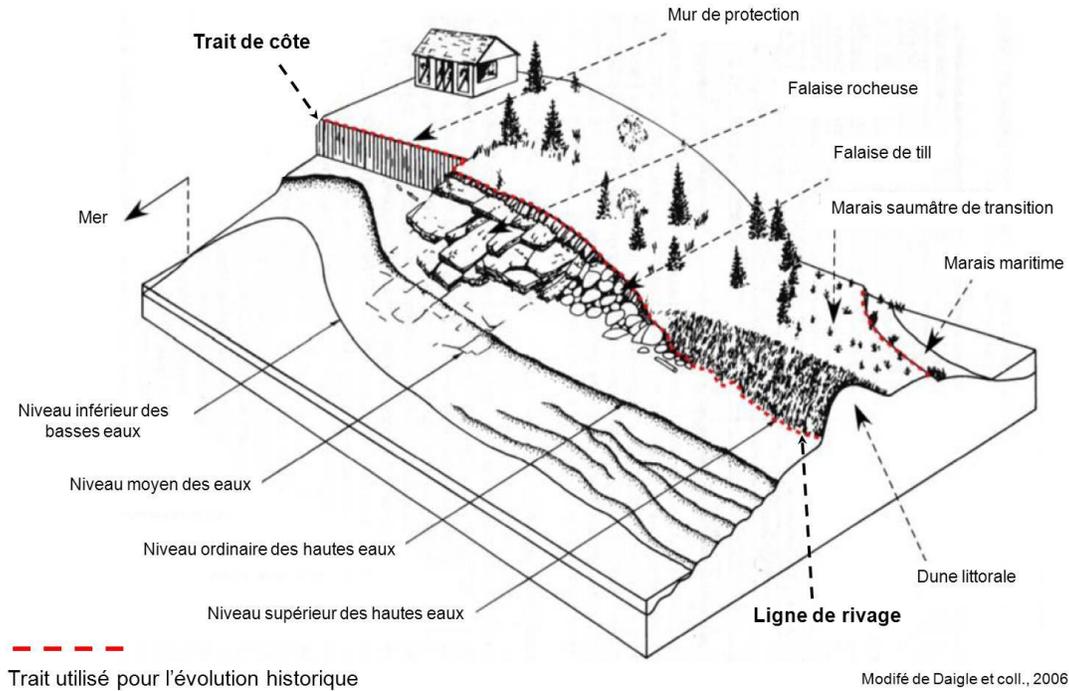
Figure 64. Délimitation de la ligne de rivage

La ligne de rivage a été tracée sur chaque couverture de photographies. Ce trait représente le niveau supérieur des hautes eaux et correspond généralement à la limite de la végétation stable ou à la bordure d'une microfalaise (Figure 64). Cette limite est généralement assez constante et stable et constitue la meilleure limite à utiliser pour les côtes sans falaise (terrasse de plage, tombolo, dune, flèche littorale) (Grenier et Dubois, 1992). Lorsqu'il s'agit d'une falaise, c'est la rupture de pente du haut de la falaise qui est utilisée comme trait de côte. La marge d'erreur des mesures sur les photographies aériennes traditionnelles est généralement de 10 m (Morton, 1978). Elle est en bonne partie associée à la largeur du trait de crayon utilisé pour tracer la ligne de rivage et elle est fonction de l'échelle des photographies aériennes utilisées. Dans le cadre de ce projet, l'échelle des photographies aériennes variait de 1 :8 000 à 1 :40 000 (Tableau 24). L'utilisation d'un SIG et la numérisation de la ligne de rivage directement à l'écran à l'aide d'un pointeur numérique d'une largeur de 0,001 mm, à une échelle de 1 :600, nous permettent d'éliminer l'erreur associée au « trait de crayon » (Bernatchez, 2003). Les méthodes de photogrammétrie utilisées sur les photographies aériennes numériques et l'utilisation des SIG pour les mesures permettent de diminuer la marge d'erreur à moins de 5 m (Dubois et *al.*,

2006). Dans le cadre de cette étude, les traits de côte et les lignes de rivage ont été tracés à une échelle de 1 :600.

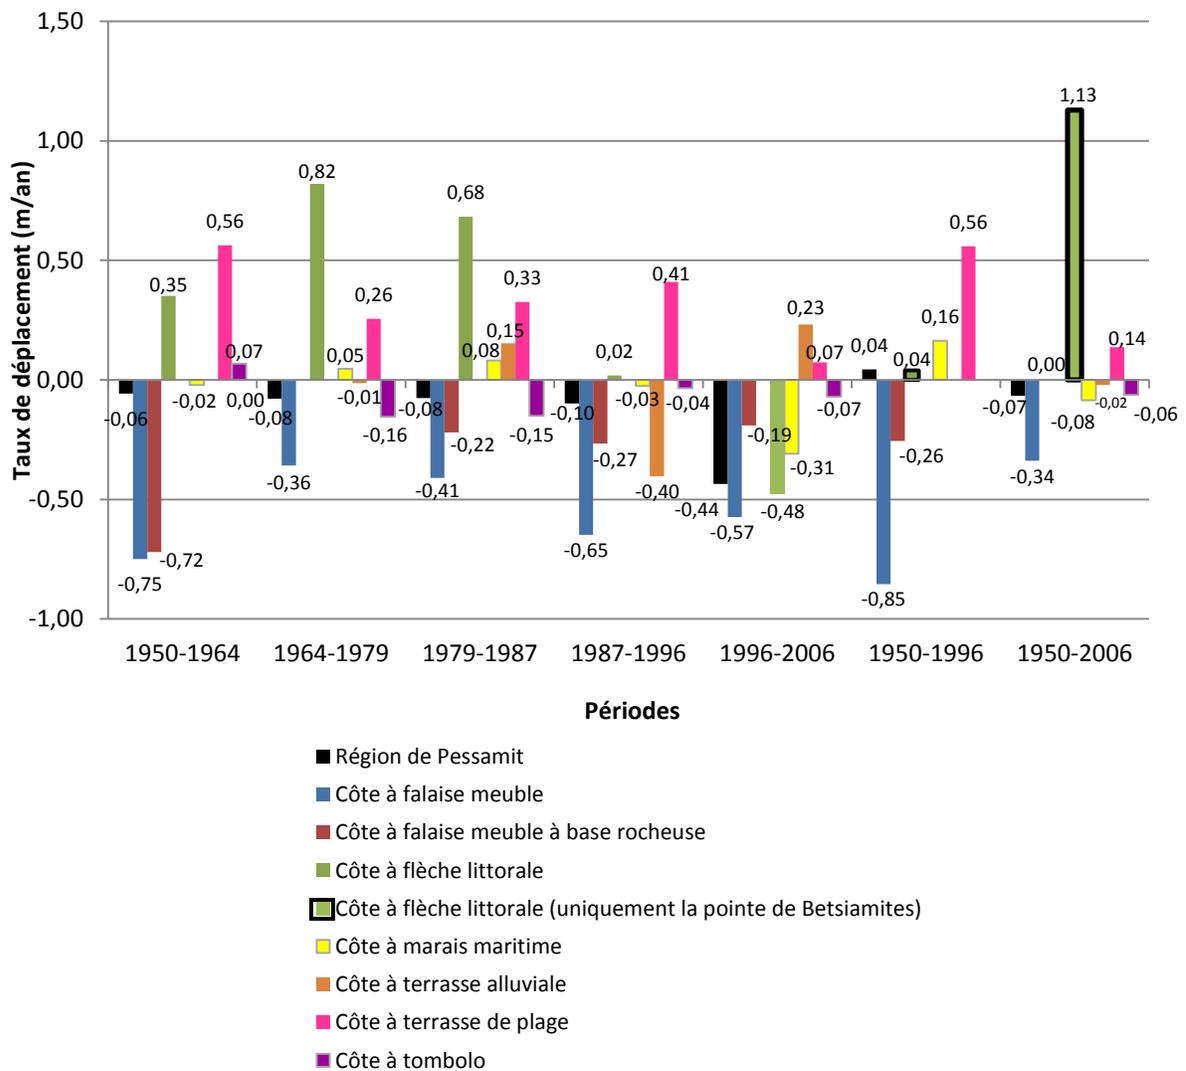
Figure 79. Taux de déplacement moyen de la région de Pessamit par type de côte et par période

Cette analyse globale de l'évolution de la ligne de rivage ne rend pas compte des disparités dans la vitesse de déplacement de la ligne de rivage à plus grande échelle et ces dernières peuvent avoir des répercussions importantes sur l'aménagement du territoire. Ainsi, afin de caractériser plus précisément la dynamique sédimentaire du milieu, le territoire a été divisé en six secteurs, comprenant différentes unités homogènes. En rappel, les secteurs ont été divisés selon les conditions hydrodynamiques similaires et les grandes entités géomorphologiques relativement uniformes. Ensuite, les unités ont été définies en fonction des types de côtes et des taux de déplacement semblables.

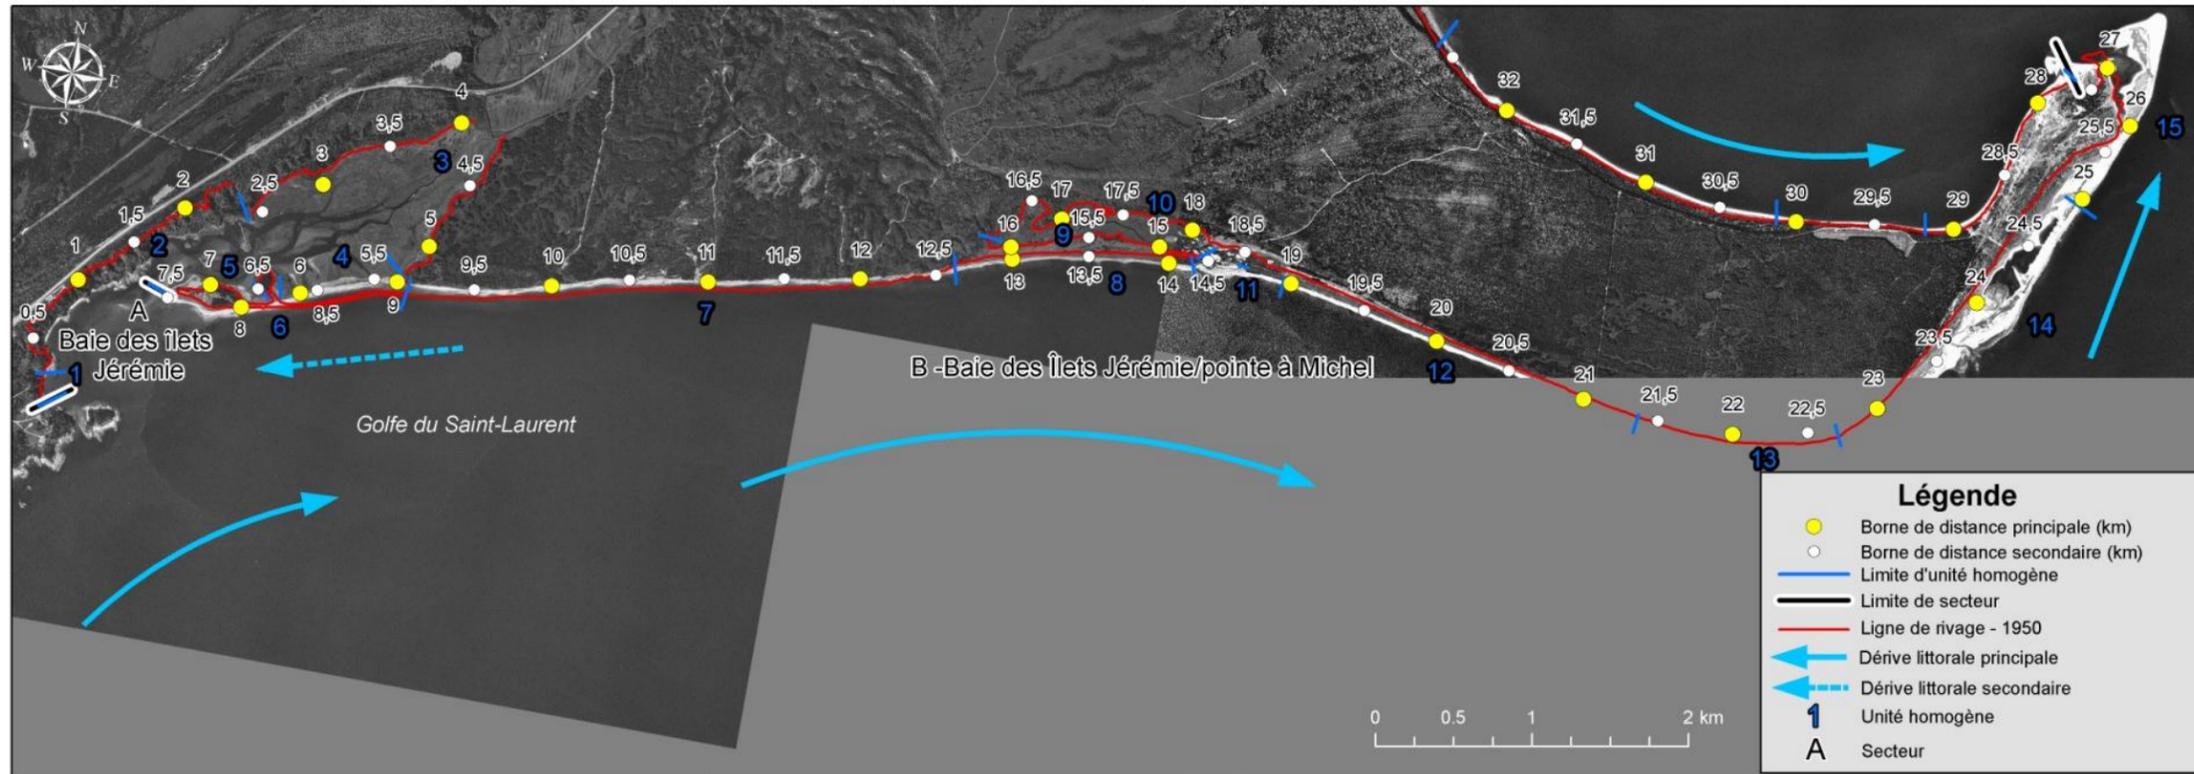
Évolution de la ligne de rivage entre 1950 et 1996.

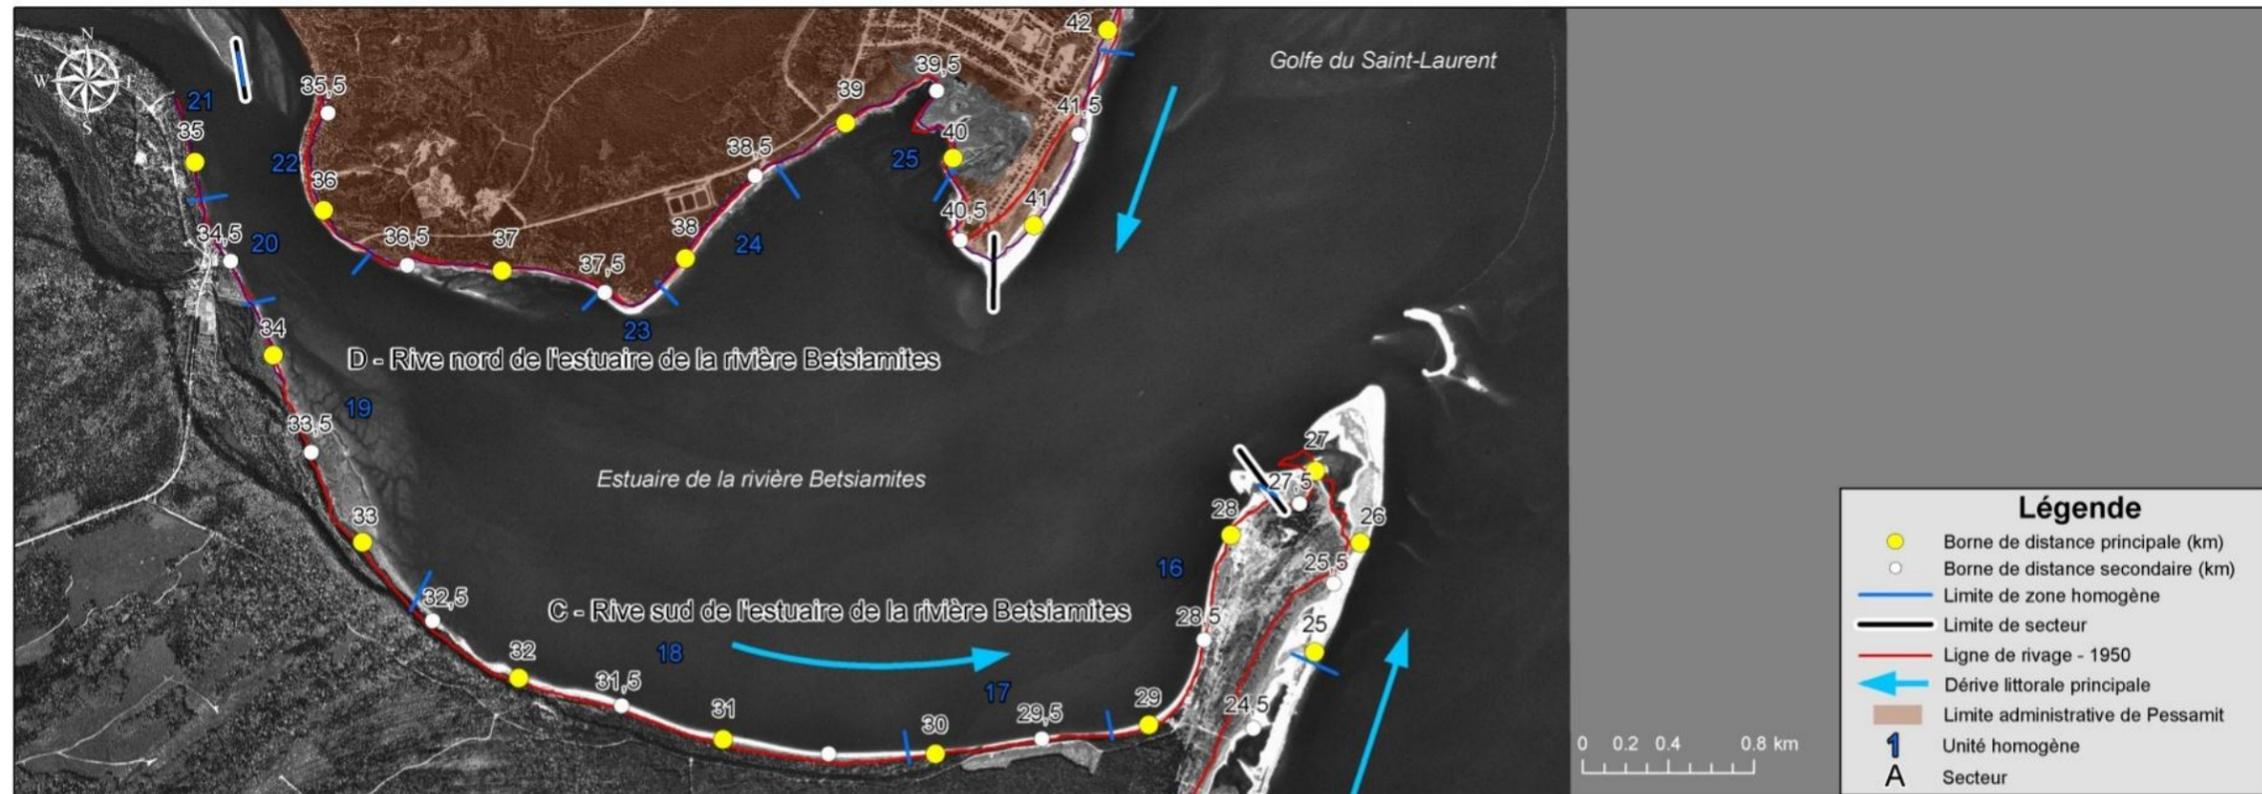
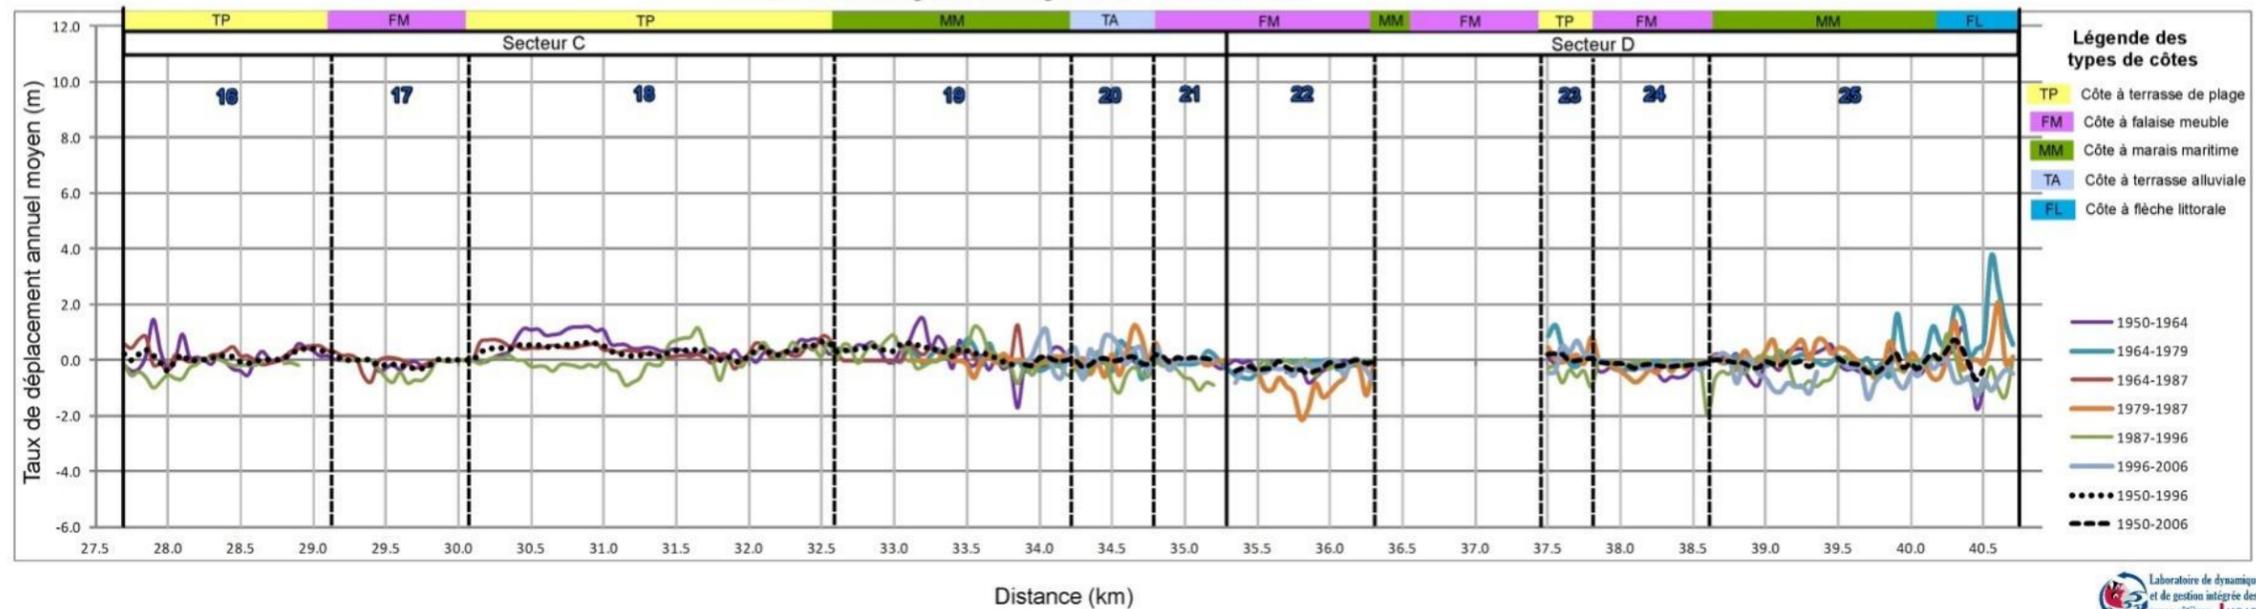
Évolution de la ligne de rivage entre 1950 et 2006.

Données sources : Orthophotographie : MRNF, 2005, 1 : 40 000. Système de référence spatiale et projection : NAD 1983, MTM 6. Note : l'abscisse du graphique doit être utilisée en lien avec les points de distance (km) inscrits le long du littoral dans la fenêtre de carte.

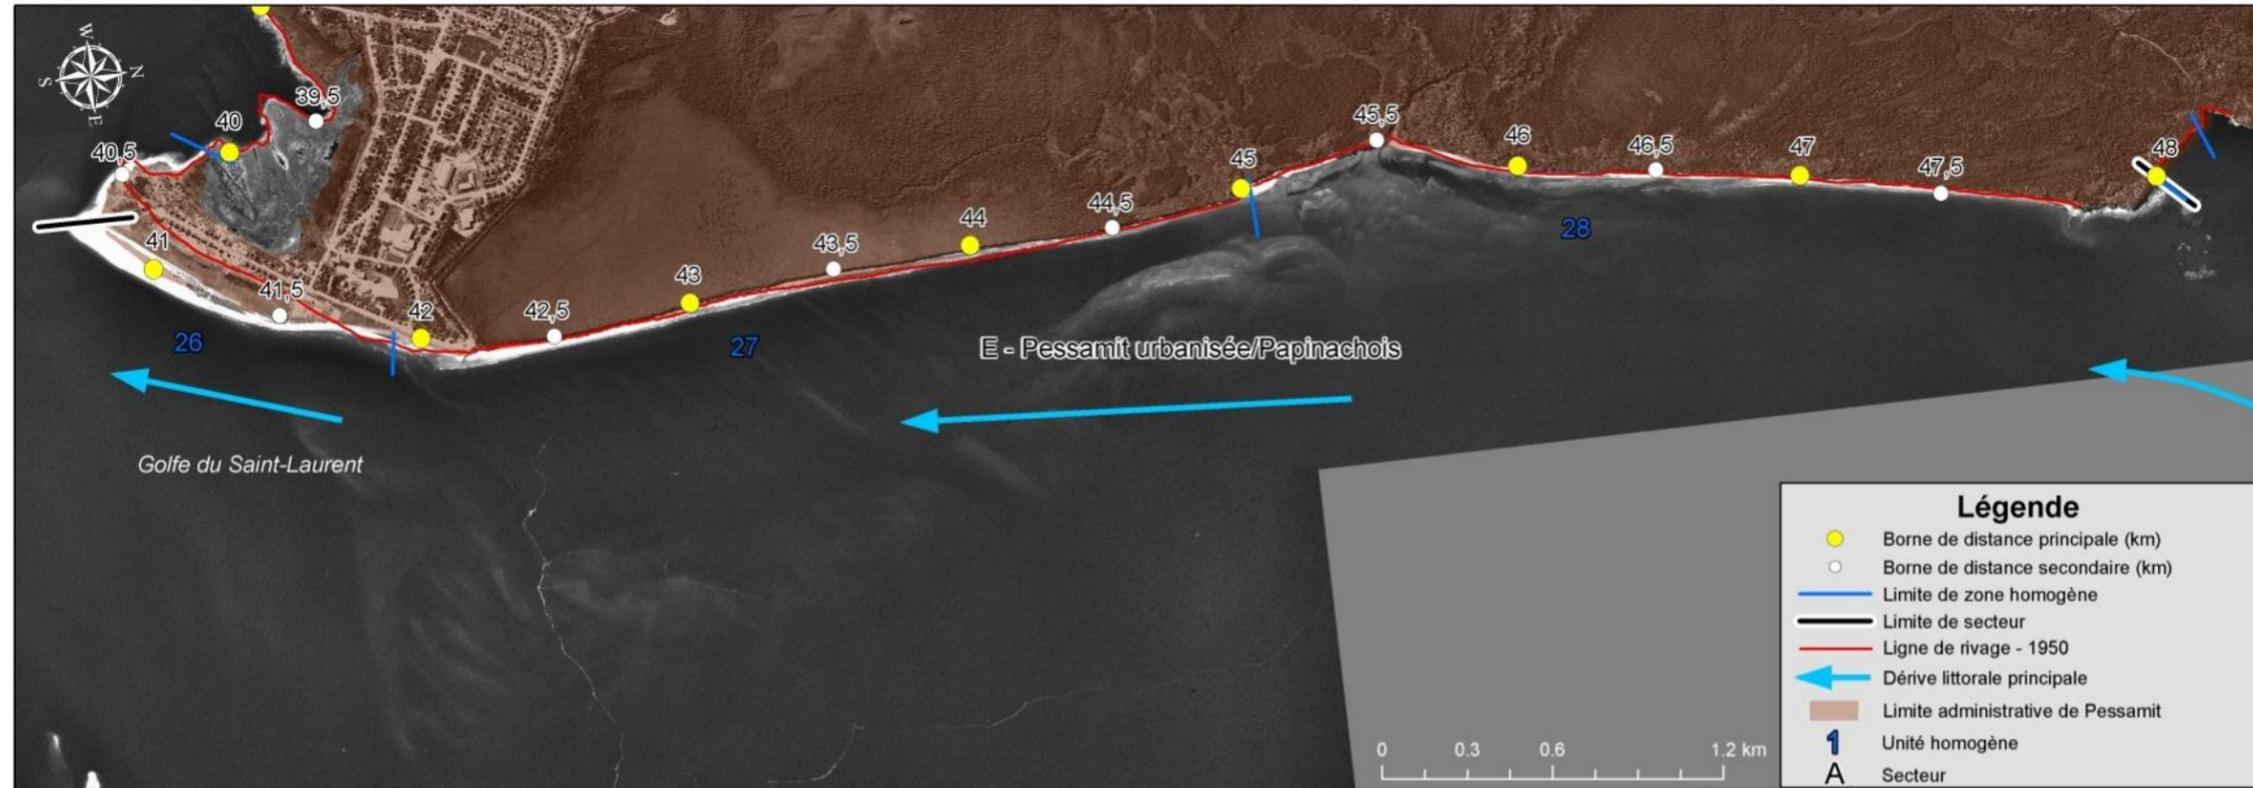
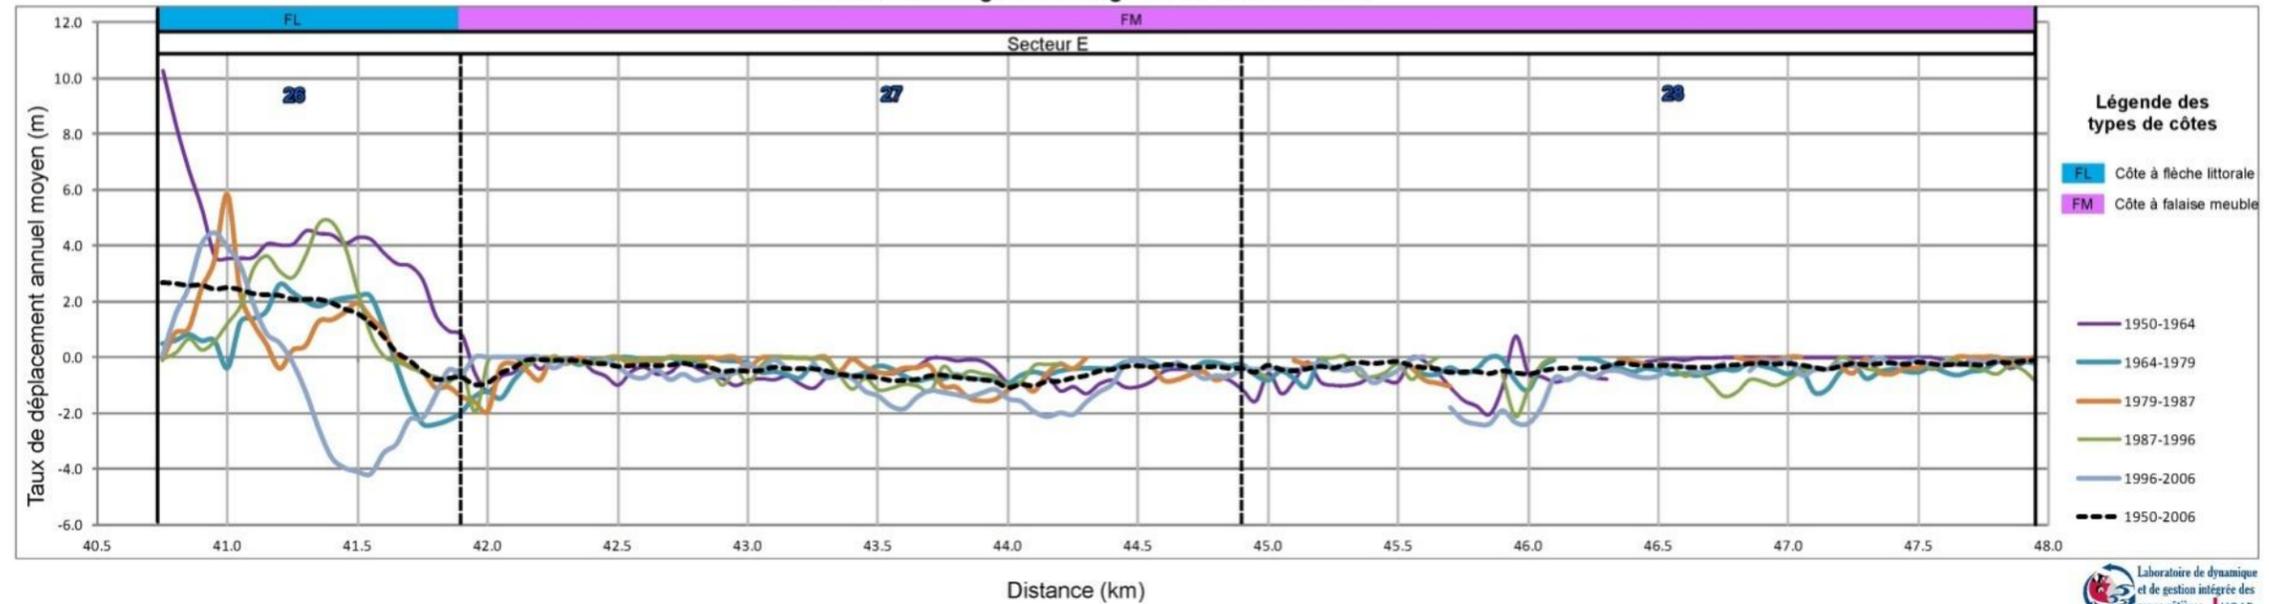
Évolution de la ligne de rivage entre 1950 et 2006.

Données sources : Orthophotographie : MRNF, 2005, 1 : 40 000. Système de référence spatiale et projection : NAD 1983, MTM 6. Note : l'abscisse du graphique doit être utilisée en lien avec les points de distance (km) inscrits le long du littoral dans la fenêtre de carte.

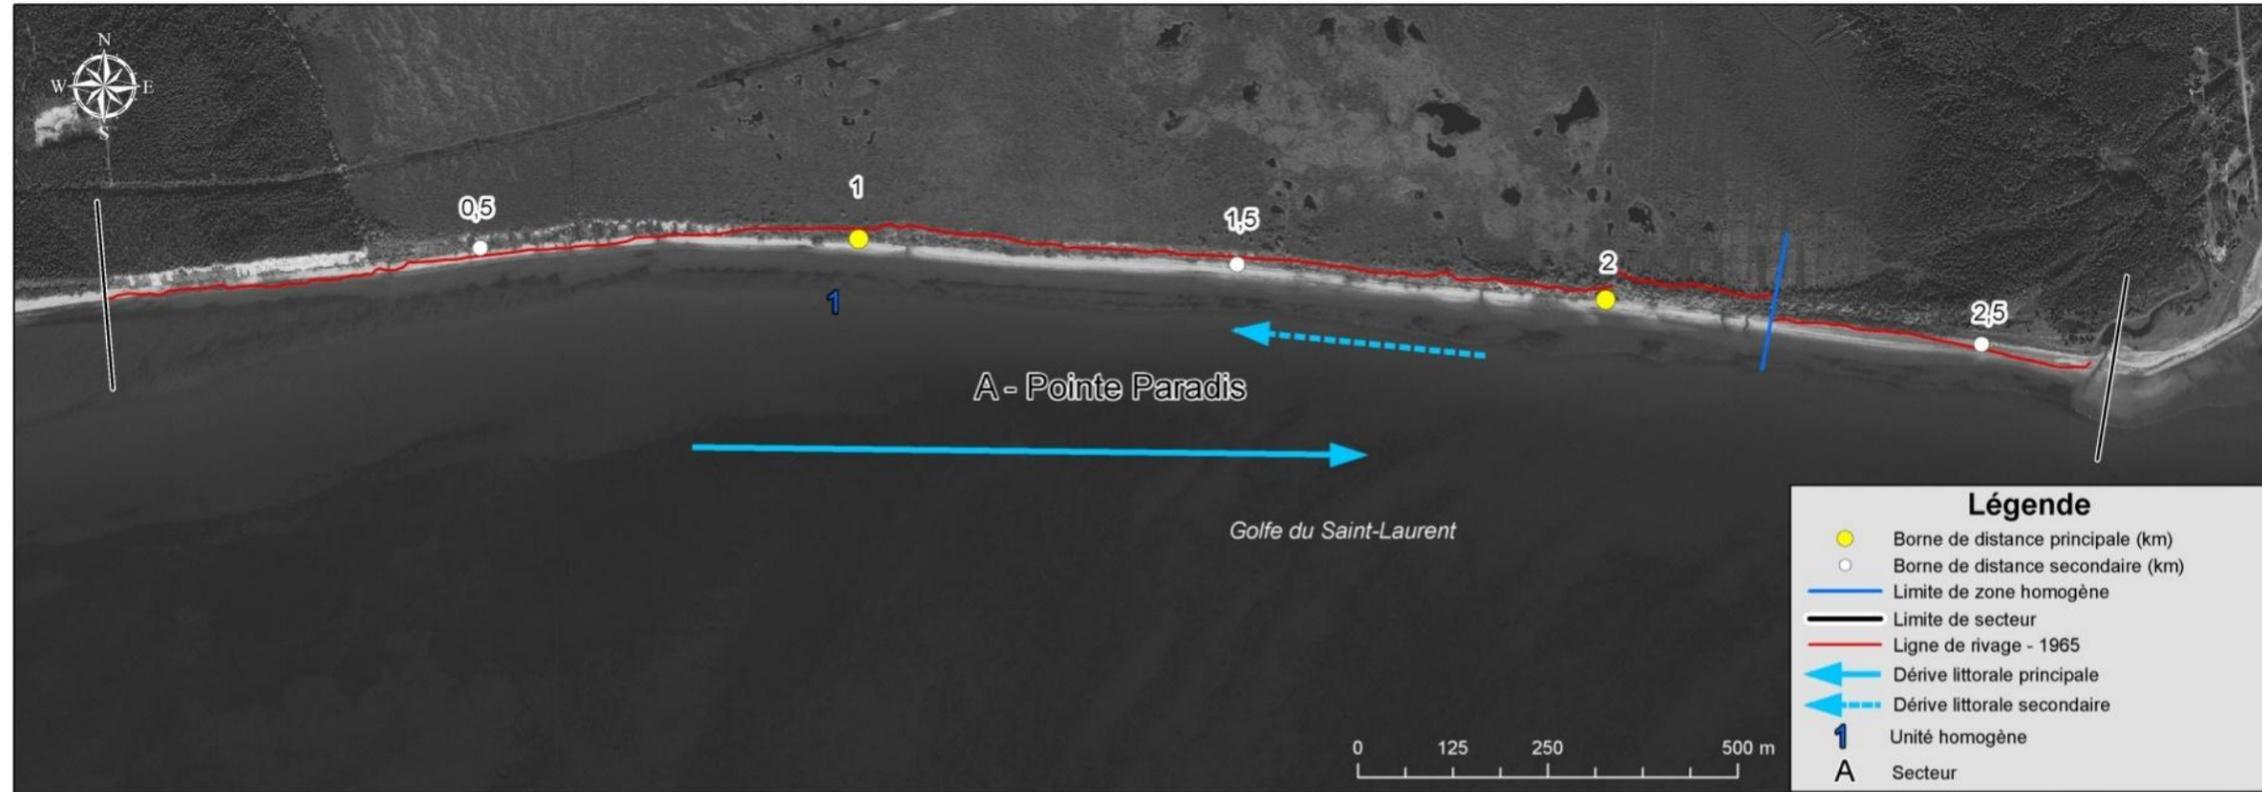
Évolution de la ligne de rivage entre 1965 et 2005.

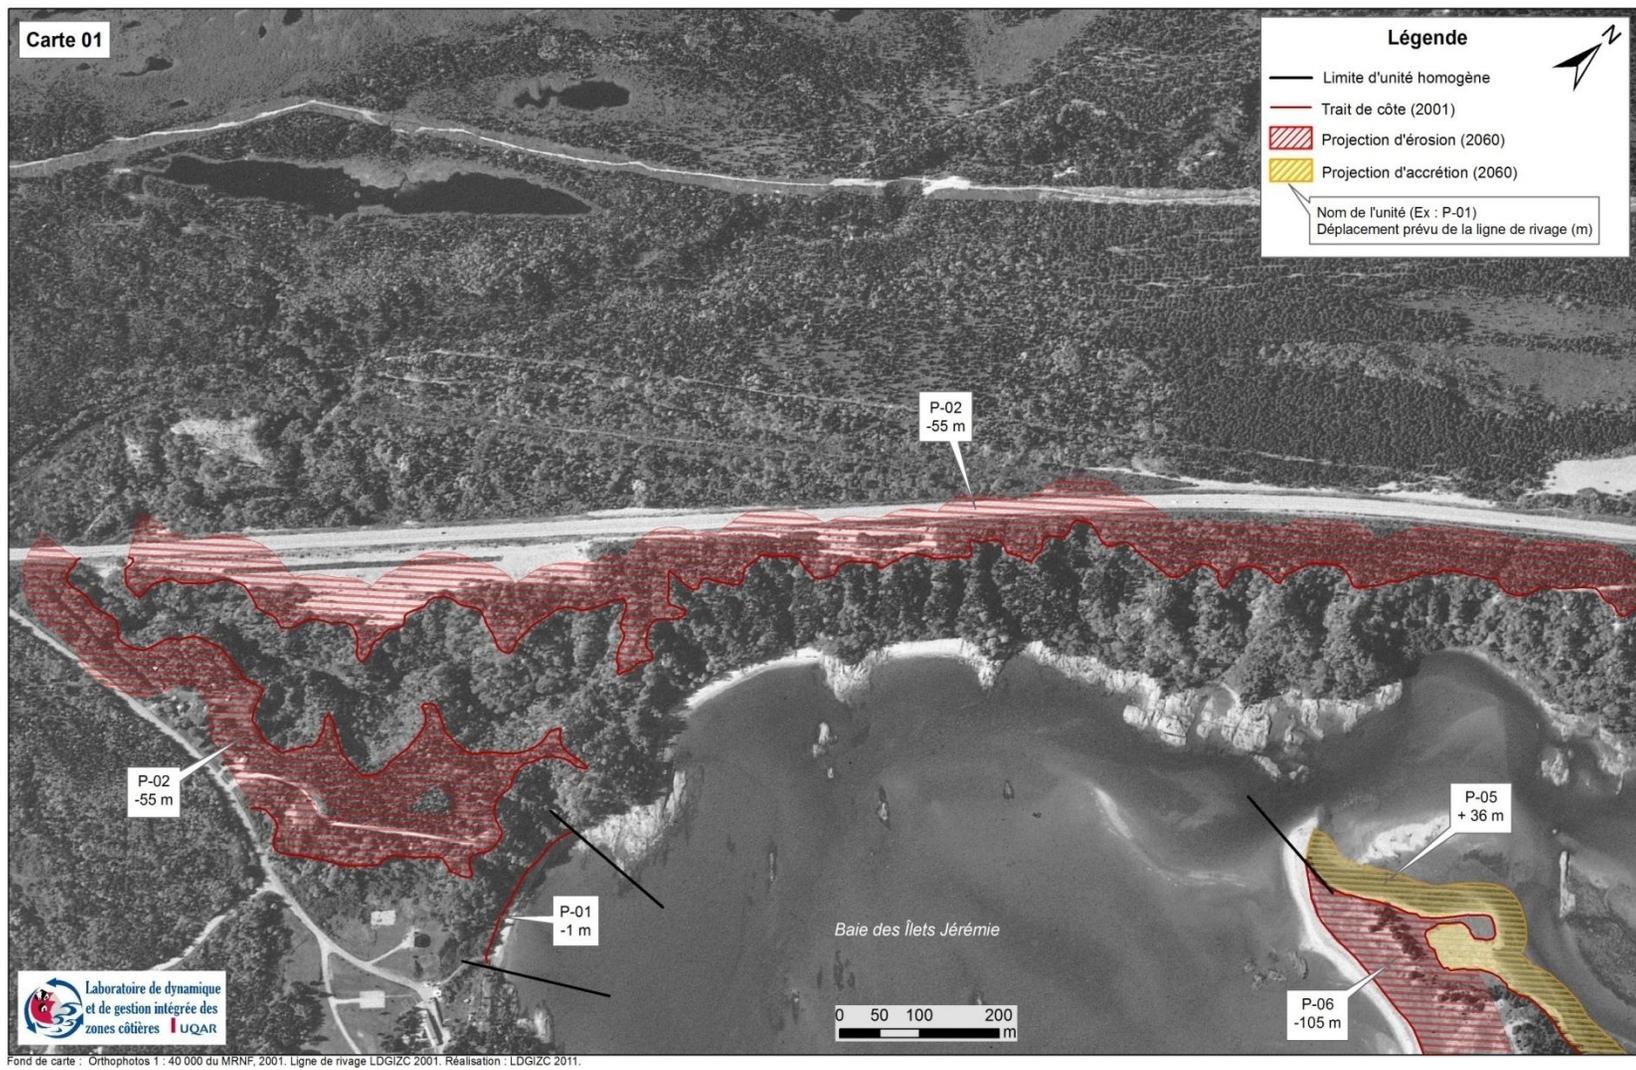
Figure 90. Projection de l'évolution côtière de la région de Pessamit entre 2001 et 2060, unités homogènes P-01, P-02, P-05 et P-06

Deux scénarios ont été déterminés afin de projeter l'évolution du littoral jusqu'en 2060 en fonction des changements climatiques. Le premier scénario, tiré de Bernatchez *et al.* (2008), est basé sur le taux moyen d'évolution historique qui a été calculé pour toute la période d'étude, soit de 1950 à 1996 ou de 1950 à 2006 selon les secteurs. Ce scénario implique donc que l'évolution future de la côte va s'effectuer selon des conditions semblables à celles du passé, considérant autant les reculs que les avancées de la côte pour établir l'évolution future. Le scénario 1 considère donc que l'effet des changements climatiques ne modifiera pas le taux de déplacement de la ligne de rivage d'ici 2060. Le scénario 2, modifié de Bernatchez *et al.* (2008), considère comme plausible que l'intensité de l'érosion côtière, pour un même type de côte, soit comparable à la moyenne des taux d'évolution mesurés sur la période de 10 ou 15 ans la plus intense comprise entre 1950 et 2006. Ce scénario implique donc une accélération de l'érosion côtière par rapport à la moyenne historique en raison des changements climatiques.

Le choix du scénario nécessite une bonne compréhension des facteurs et des processus qui conditionnent l'évolution côtière et comment ils seront affectés par les changements climatiques appréhendés (Tableau 29). Nous avons choisi un des deux scénarios pour chacune des 41 unités homogènes selon le fonctionnement des systèmes côtiers et des relations entre le climat et l'évolution côtière. Le scénario 1 a été choisi lorsque les paramètres clés qui conditionnent l'évolution d'un système côtier nous laissent croire qu'il n'y aura pas d'accélération de l'érosion côtière ou encore lorsque la dynamique côtière anticipée entraînera plutôt une avancée du littoral. Le scénario 2 est préconisé lorsqu'il correspond à une période qui présente des conditions climatiques similaires ou se rapprochant du climat futur ou encore pour tenir compte d'une accélération de l'érosion en raison des modifications des conditions côtières appréhendées.
