# GÉORISQUES CÔTIERS, VULNÉRABILITÉ ET ADAPTATION DE LA COMMUNAUTÉ DE UASHAT MAK MANI-UTENAM DANS UN CONTEXTE DE CHANGEMENTS CLIMATIQUES

**CONSEIL TRIBAL  
MAMUITUN**

**Laboratoire de dynamique  
et de gestion intégrée des  
zones côtières** | **UQAR**

**2012**

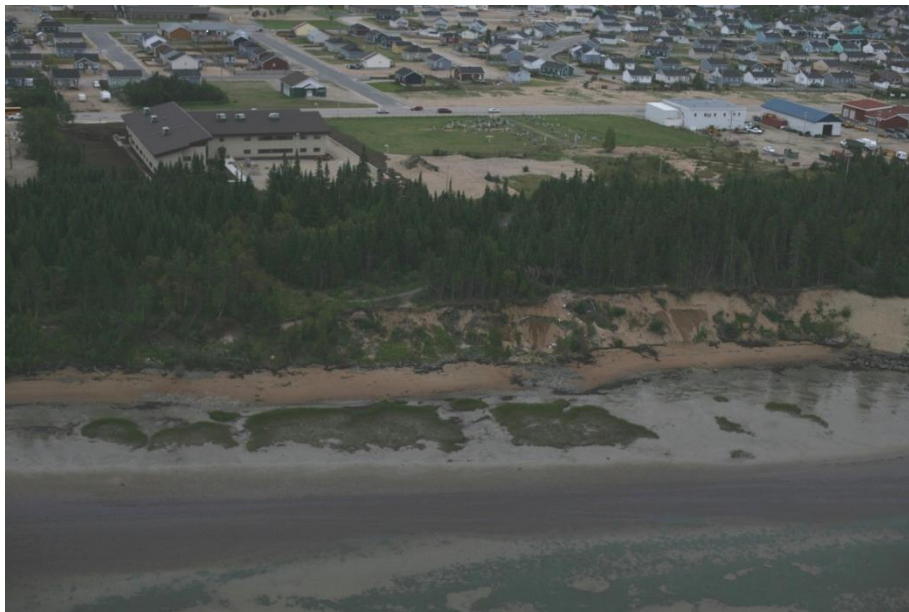
**Figure 75. Côte à falaise meuble (Uashat)**

| Côte à falaise meuble (Figure 75) | Côte caractérisée par un escarpement de dépôts meubles de plus de 1,5 m de hauteur. |

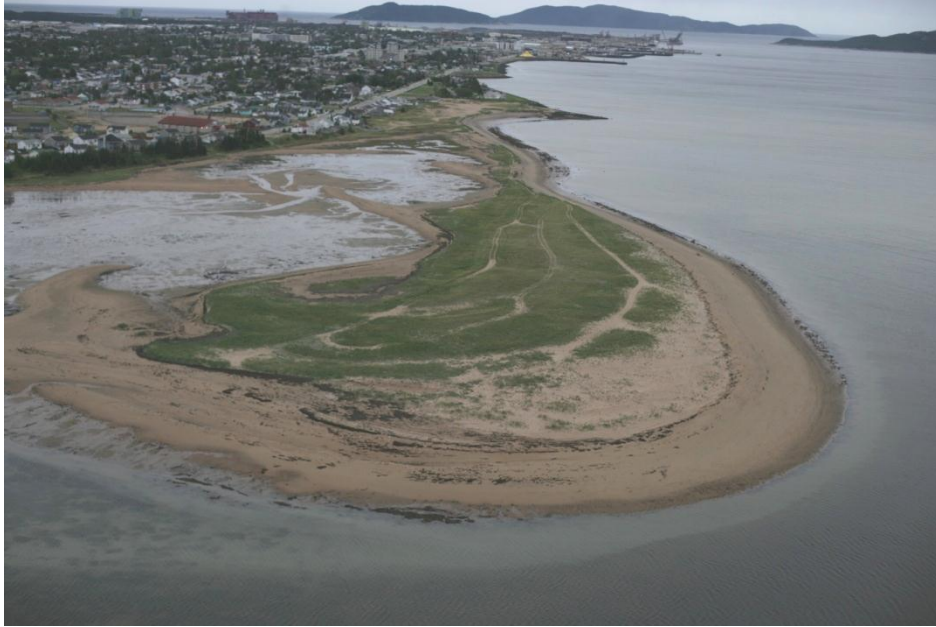
Figure 76. Côte à flèche littorale (Uashat)

| Côte à flèche littorale (Figure 76) | Accumulation de sable et/ou de gravier qui s'attache à la côte et qui s'étire généralement de manière parallèle à la côte dont l'extrémité est libre. |

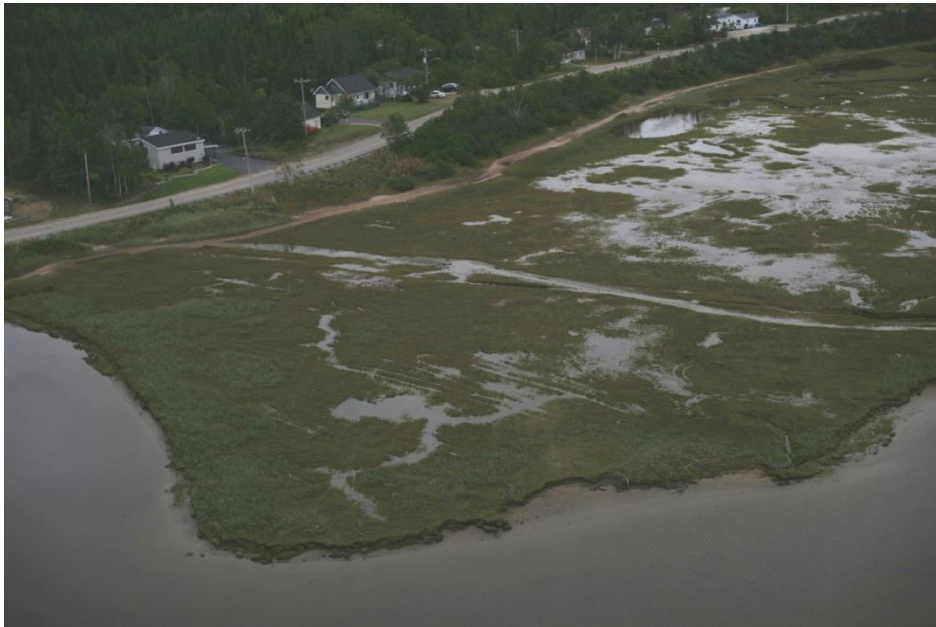
Figure 77. Côte à marais maritime (rivière Brochu)

| Côte à marais maritime (Figure 77) | Les marais maritimes sont des zones d'accumulation de sédiments fins colonisées par de la végétation herbacée. |

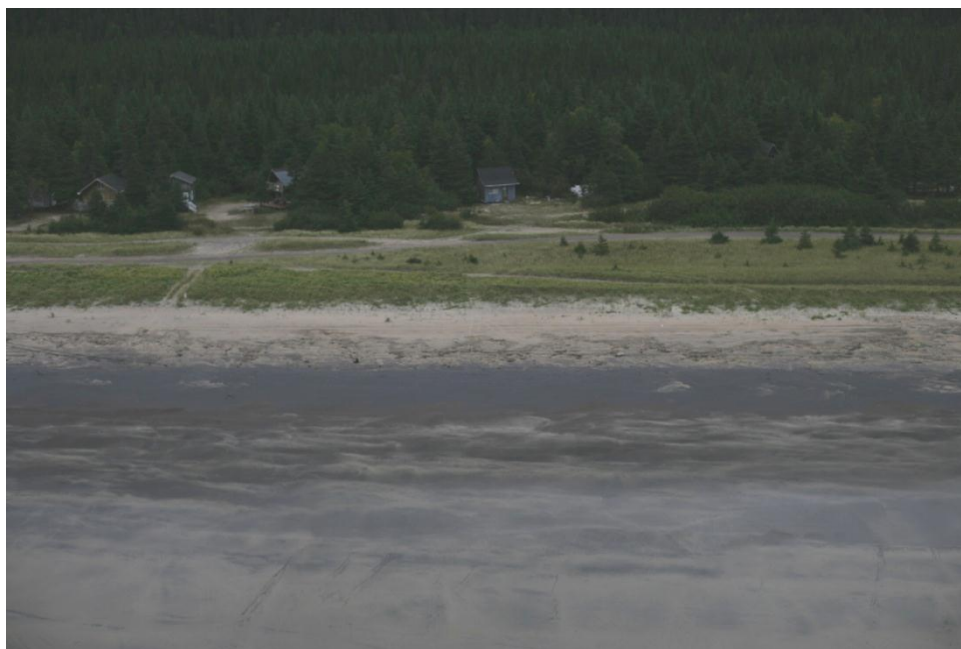
Figure 78. Côte à terrasse de plage (Mani-Utenam)

| Côte à terrasse de plage (Figure 78) | Accumulation de sable et/ou de gravier littoral formée d'un replat généralement végétalisé qui est très rarement submergé par les marées. Le replat est parfois bordé sur sa partie inférieure par un talus d'érosion (microfalaise) de moins de 1,5 m de hauteur et sa surface est parfois affectée par l'activité éolienne. La terrasse de plage peut être suivie à l'arrière d'une falaise stable ou d'un terrain plat. |

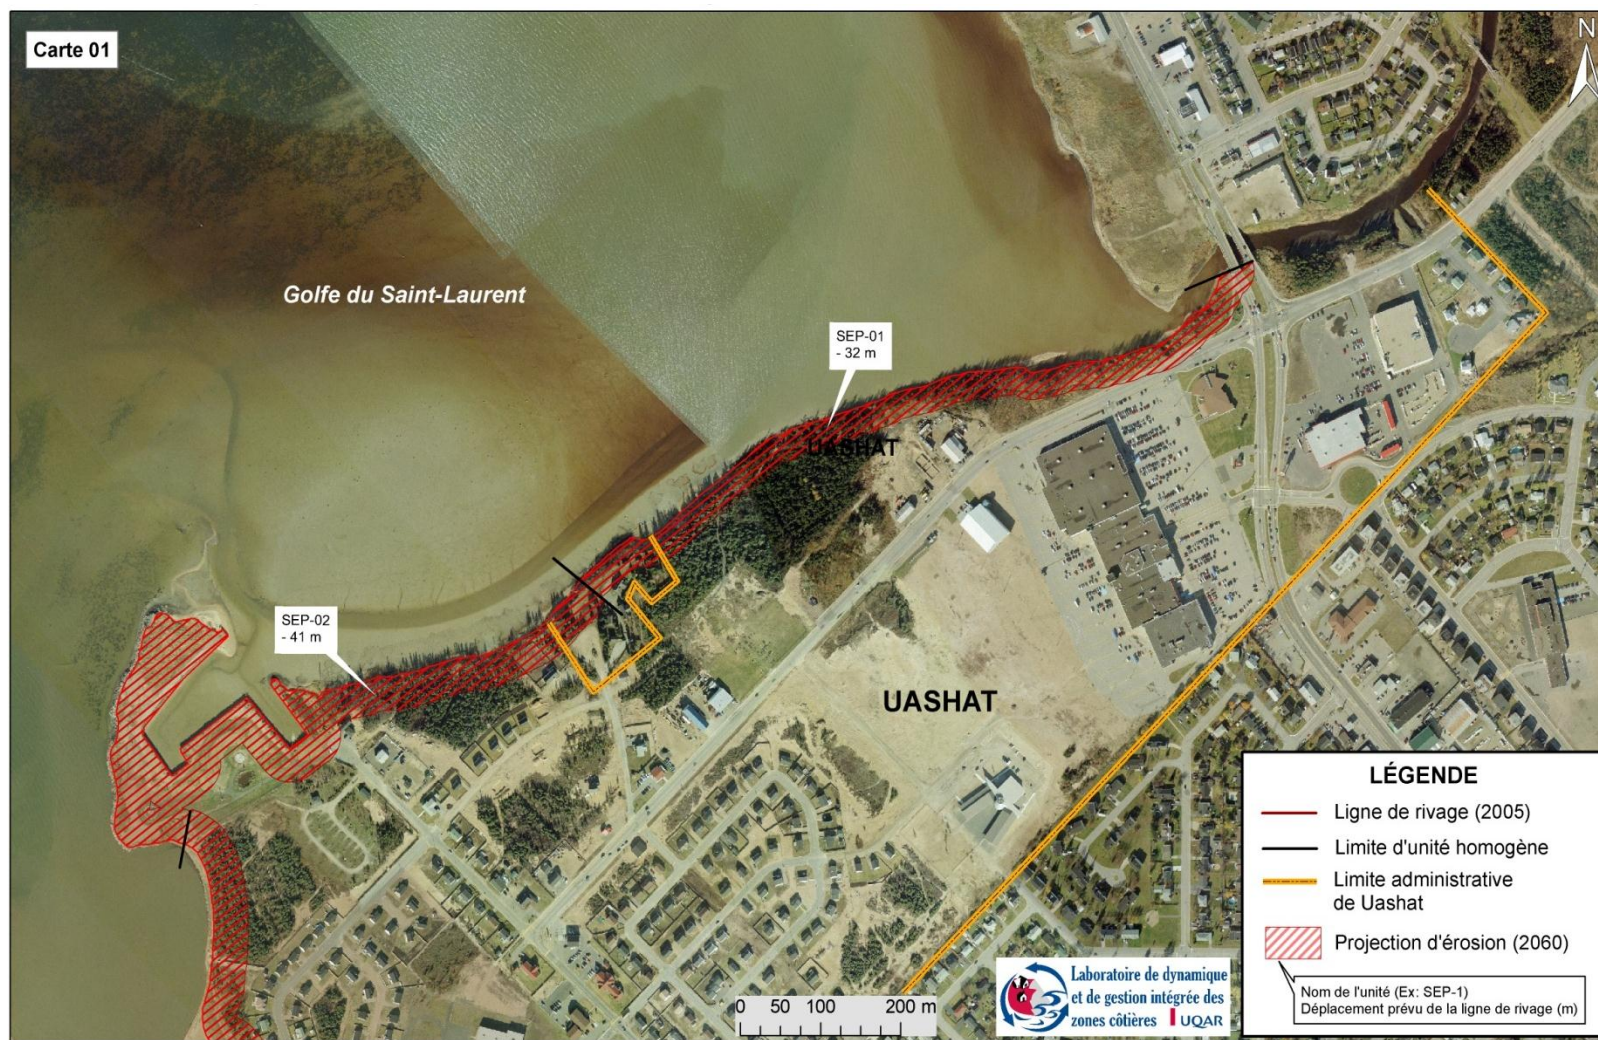
**Figure 103. Projection de l'évolution côtière de la région de Uashat mak Mani-Utenam entre 2005 et 2060, unités homogènes SEP-01 et SEP-02**

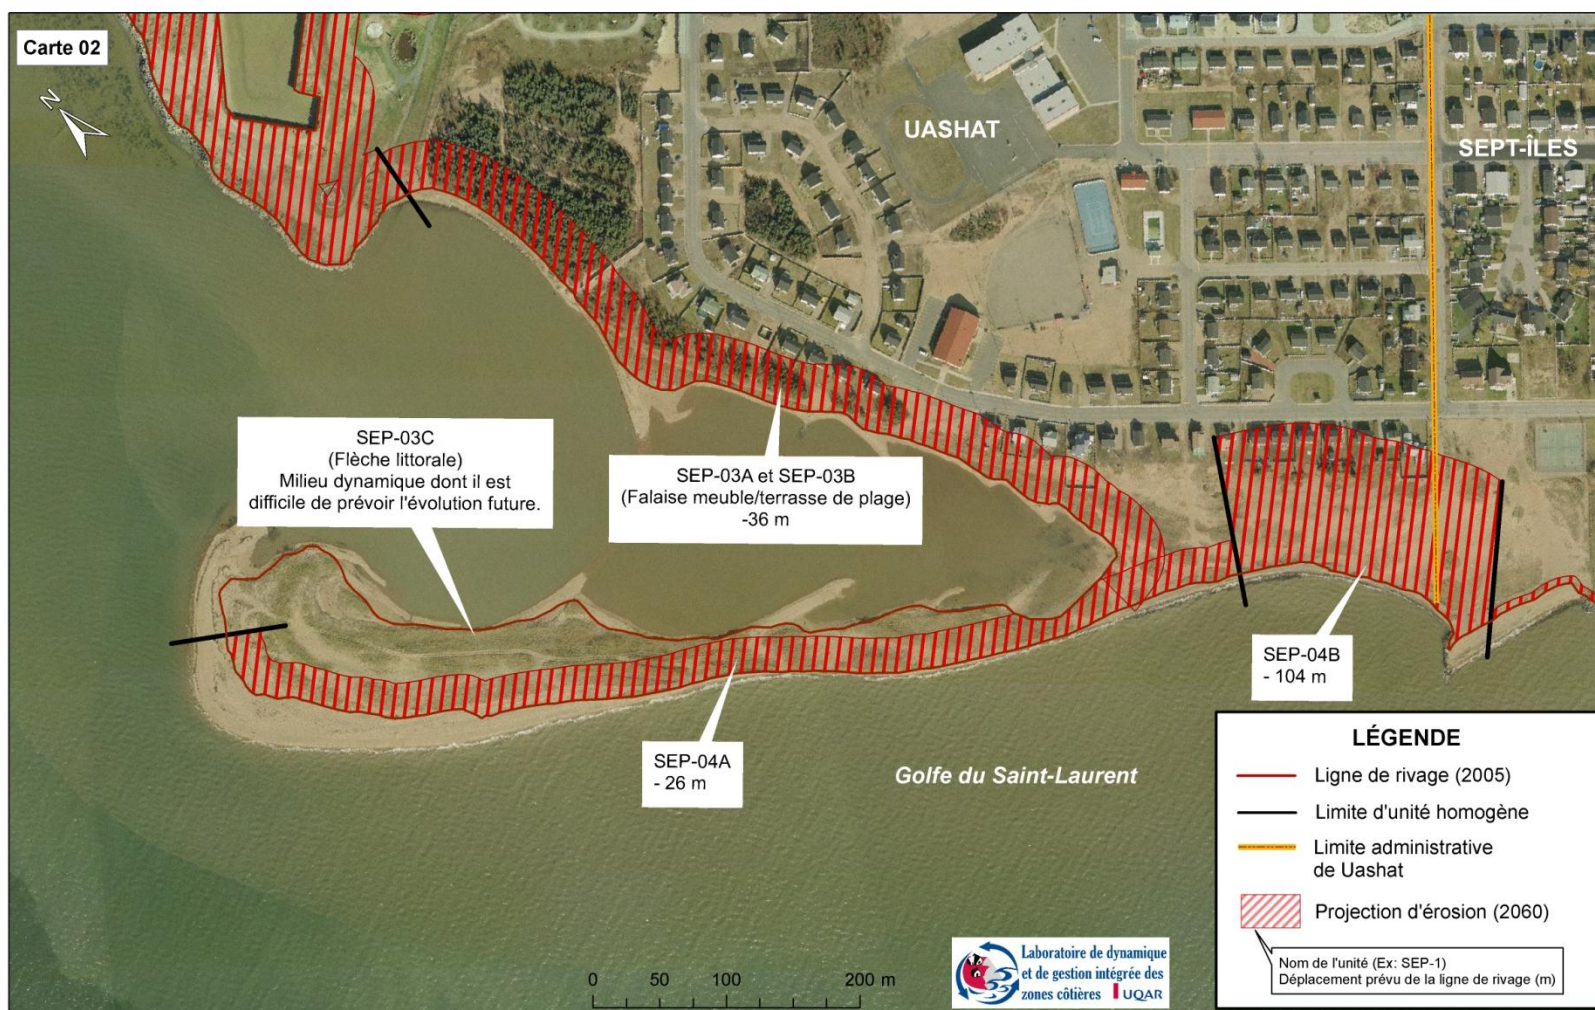
Figure 104. Projection de l'évolution côtière de la région de Uashat mak Mani-Utenam entre 2005 et 2060, unités homogènes SEP-03, SEP-04A et SEP-04B

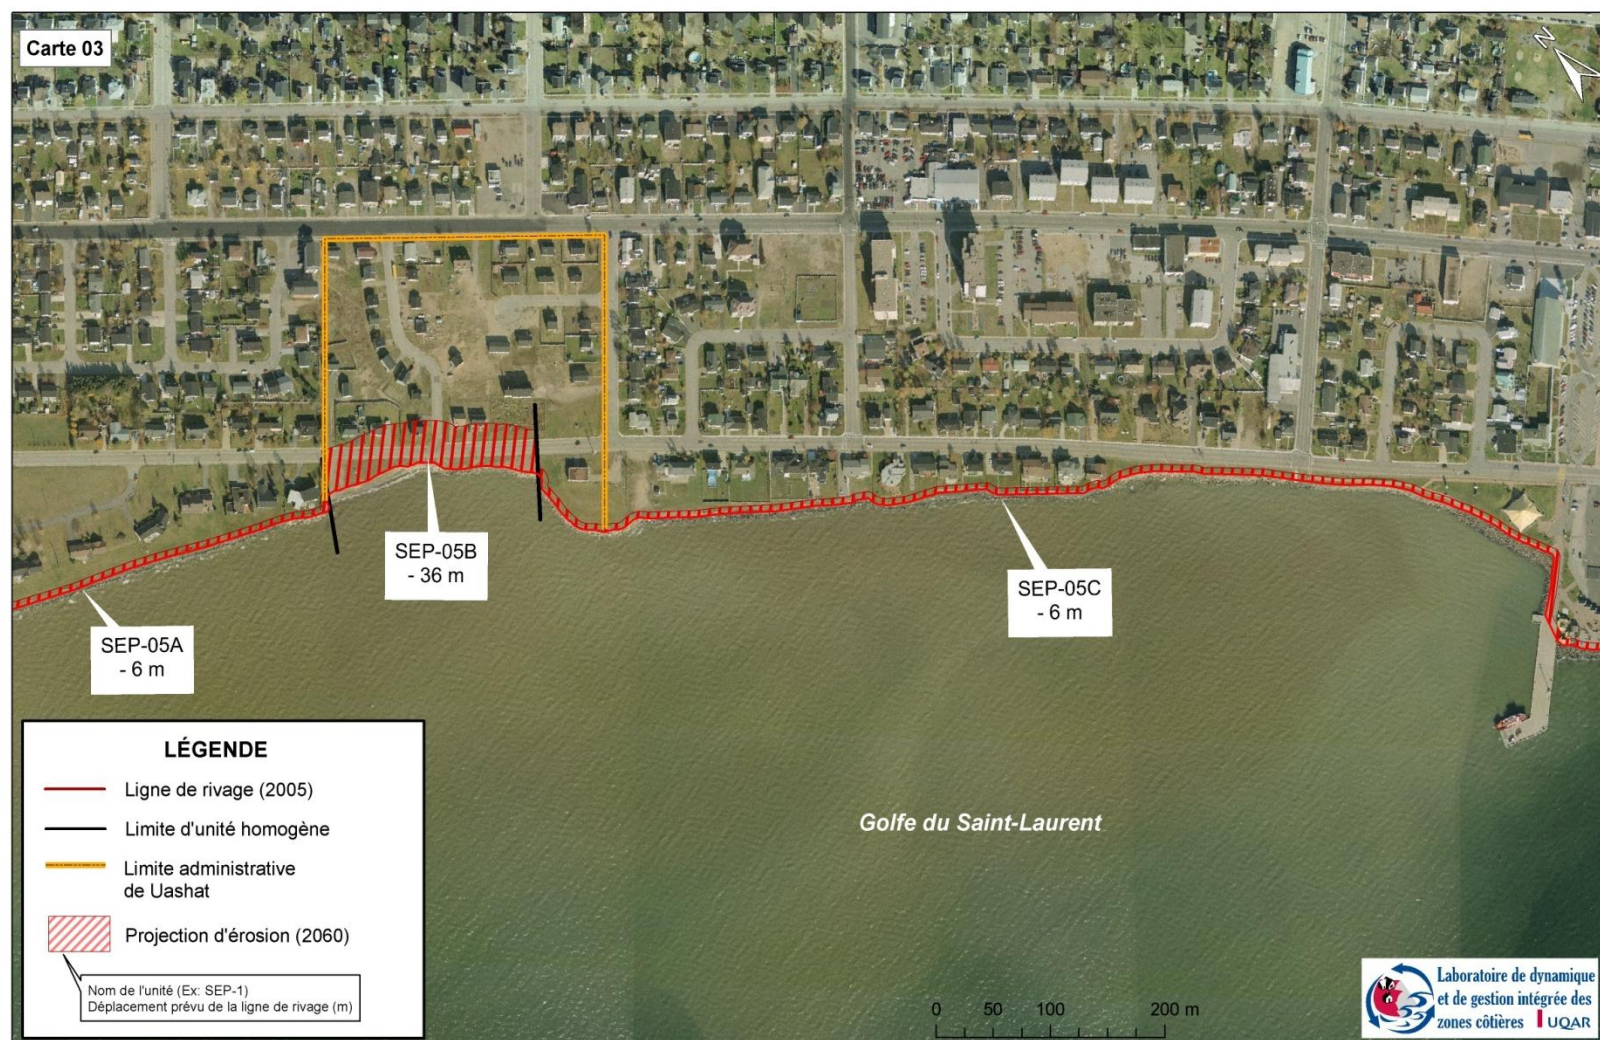
**Figure 105. Projection de l'évolution côtière de la région de Uashat mak Mani-Utenam entre 2005 et 2060, unités homogènes SEP-05A, SEP-05B et SEP-05C**

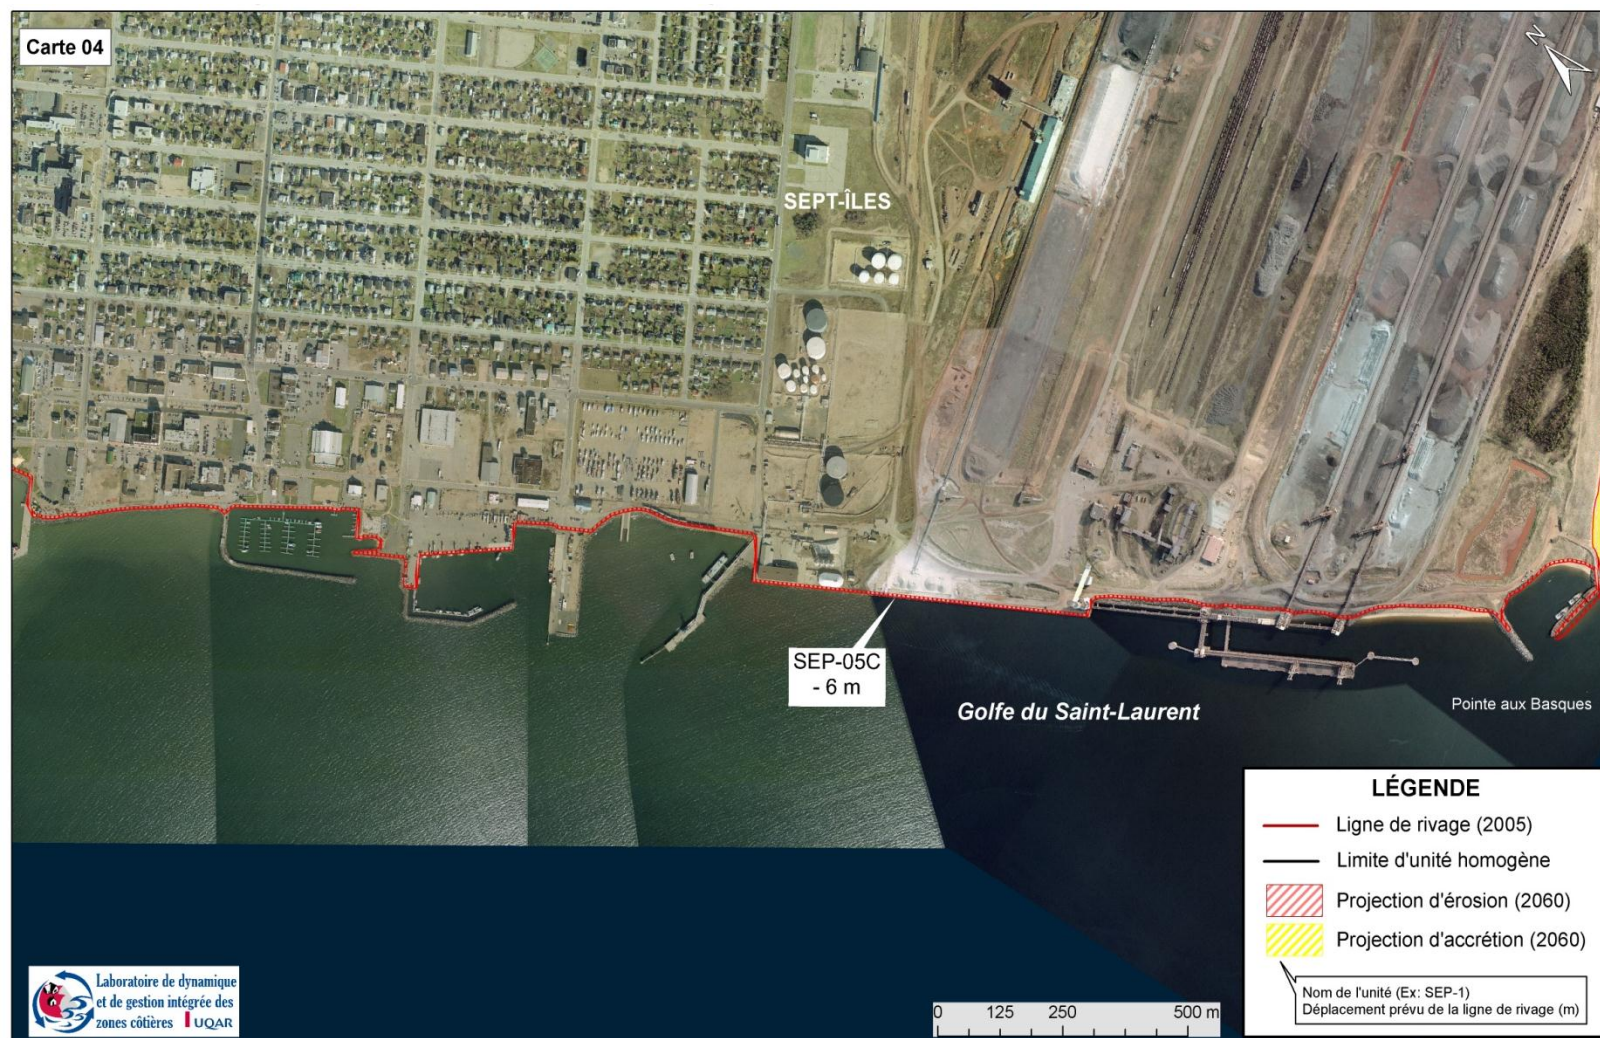
Figure 106. Projection de l'évolution côtière de la région de Uashat mak Mani-Utenam entre 2005 et 2060, unité homogène SEP-05C

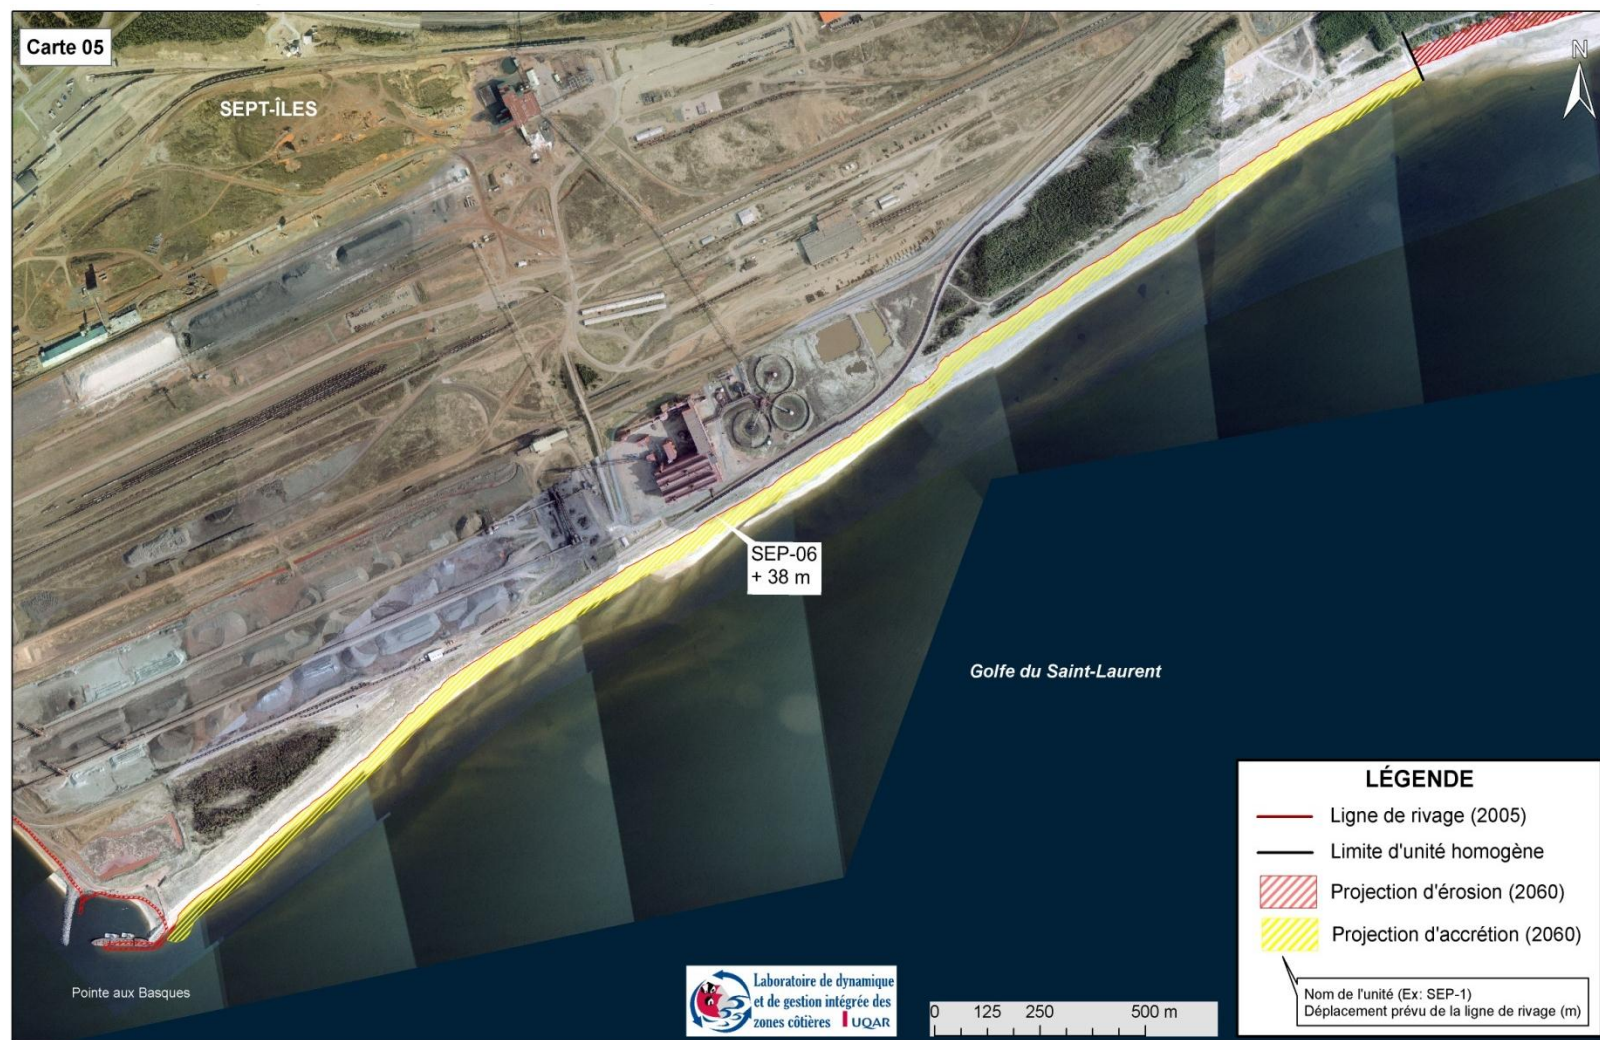
Figure 108. Projection de l'évolution côtière de la région de Uashat mak Mani-Utenam entre 2005 et 2060, unité homogène SEP-06

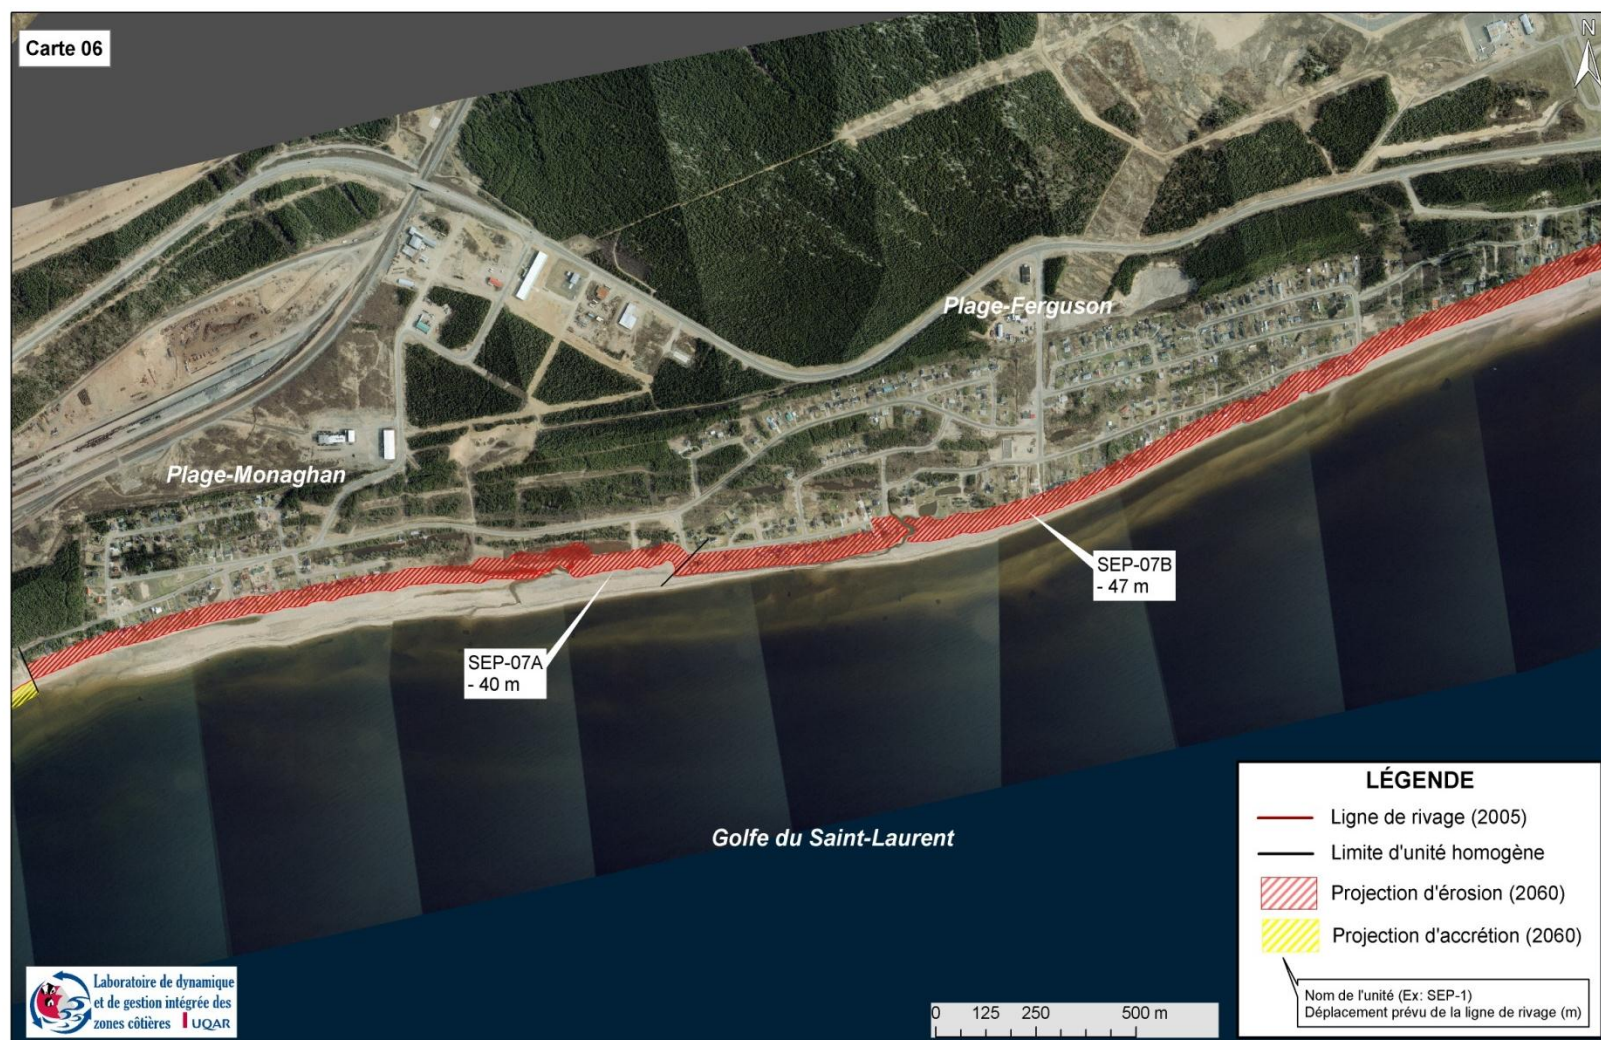
Figure 109. Projection de l'évolution côtière de la région de Uashat mak Mani-Utenam entre 2005 et 2060, unités homogènes SEP-07A et SEP-07B

augmentation de l'érosion côtière pour les unités SEP-07, SEP-08 et SEP-09. Le recul projeté pour 2060 pour les unités SEP-07a, SEP-07b et SEP-07, qui correspond au secteur des plages de Sept-Îles, est respectivement de 40 m, 47 m et 58 m (Figure 109 et Figure 110). Le recul estimé d'ici 2060 pour l'unité SEP-08, qui correspond à Mani-Utenam, est de 116 m (Figure 111 et Figure 112). Tout le secteur des chalets sur la terrasse de plage sera alors affecté d'ici 2060. L'unité SEP-09 devrait reculer de 128 m pour 2060 (Figure 113, 114 et 115). Enfin, le scénario 1 est envisagé pour les unités SEP-06 et SEP-10. L'unité SEP-06 borde la section industrielle de la ville de Sept-Îles, où l'on retrouve l'aluminerie et les voies ferrées. La côte est à peine artificielle et présente en grande majorité une terrasse de plage qui évolue surtout selon les tempêtes et les surcotes. En raison du sens de la dérive littorale principale et de l'accélération de l'érosion côtière notamment pour les unités SEP-07 et SEP-08, l'unité SEP-06 localisée en aval devrait recevoir davantage de sédiments, d'où une avancée de la côte de 38 m projetée pour 2060 (Figure 108). Pour l'unité SEP-10 qui correspond à la flèche littorale de la pointe de Moisie, la réduction de la couverture de la glace devrait permettre une dérive littorale secondaire plus importante vers l'est qui permettra aussi un transit des sédiments érodés de l'unité SEP-09 vers l'unité SEP-10. Dans cette perspective, le taux moyen historique mesuré devrait se maintenir d'ici 2060, d'où un recul prévu de 43 m (Figure 115).

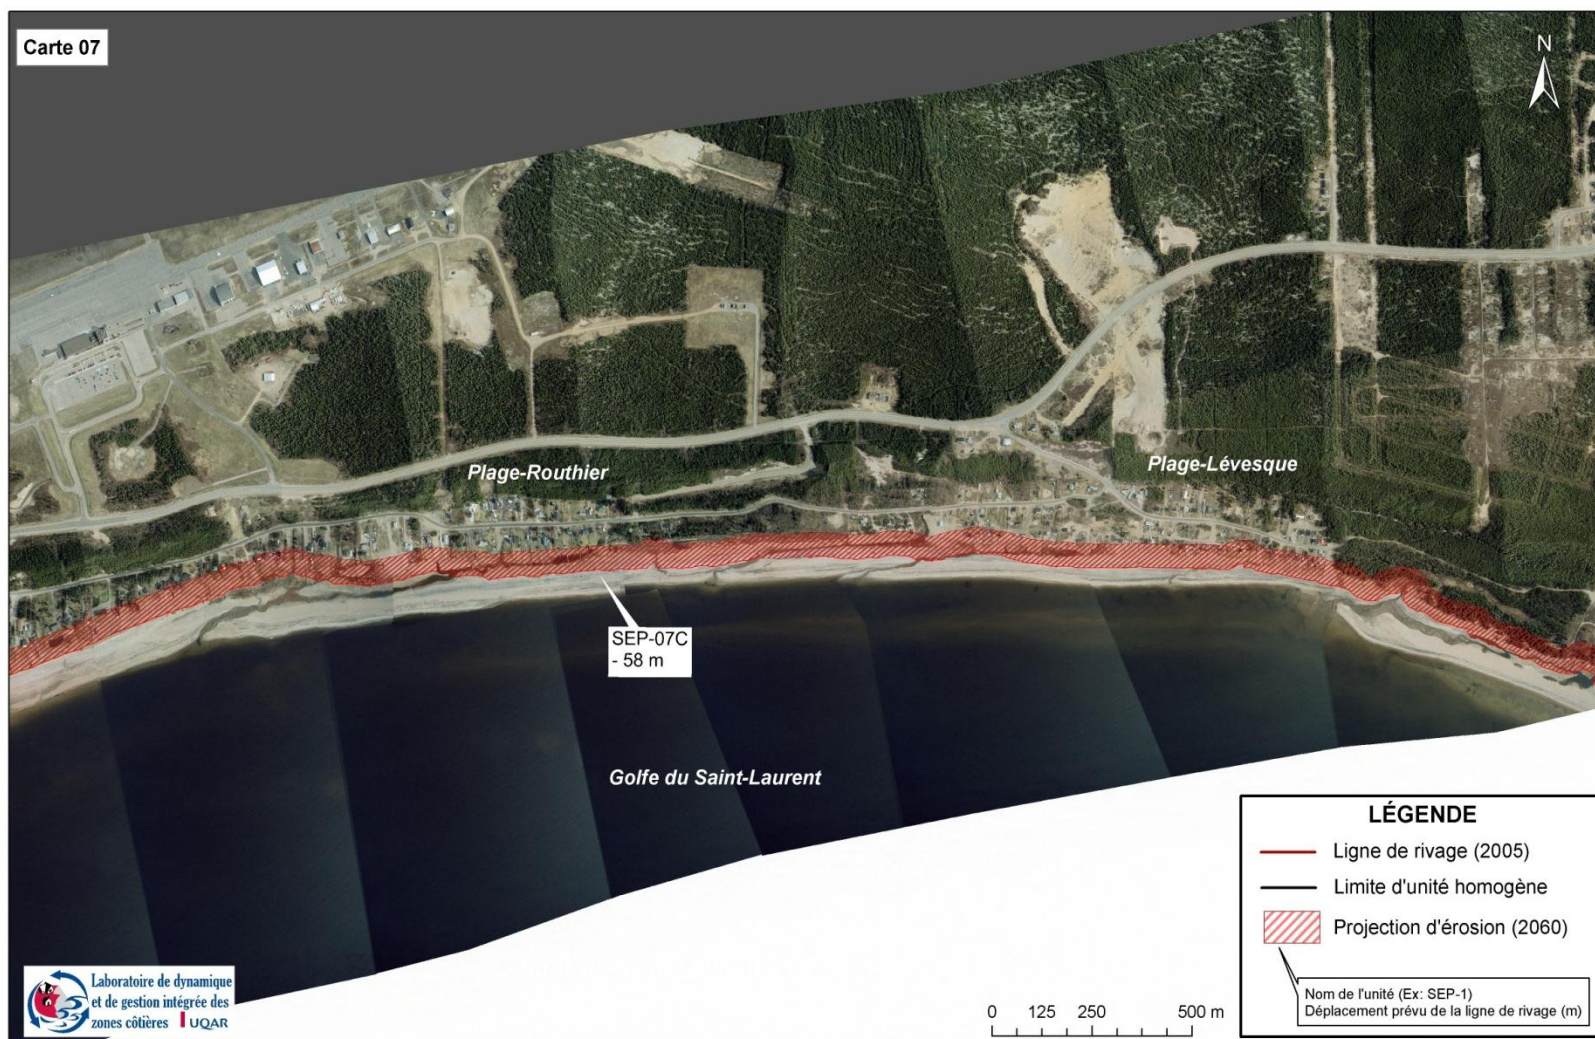
Figure 110. Projection de l'évolution côtière de la région de Uashat mak Mani-Utenam entre 2005 et 2060, unité homogène SEP-07C

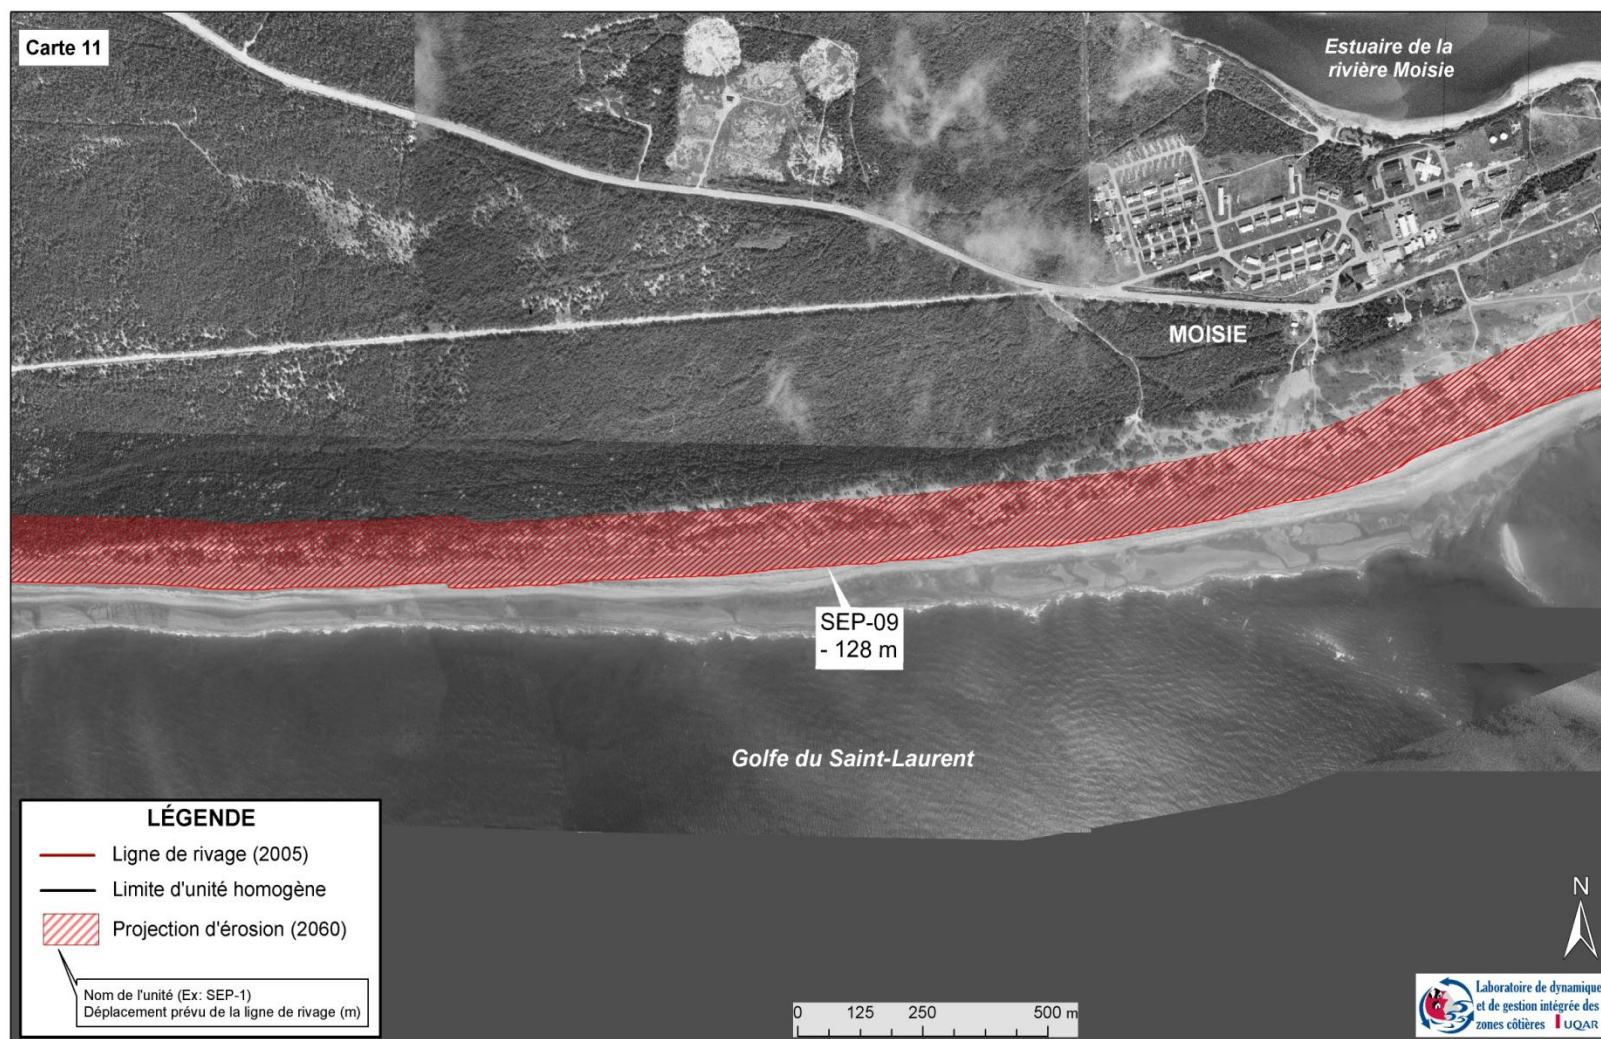
**Figure 114. Projection de l'évolution côtière de la région de Uashat mak Mani-Utenam entre 2005 et 2060, unité homogène SEP-09**

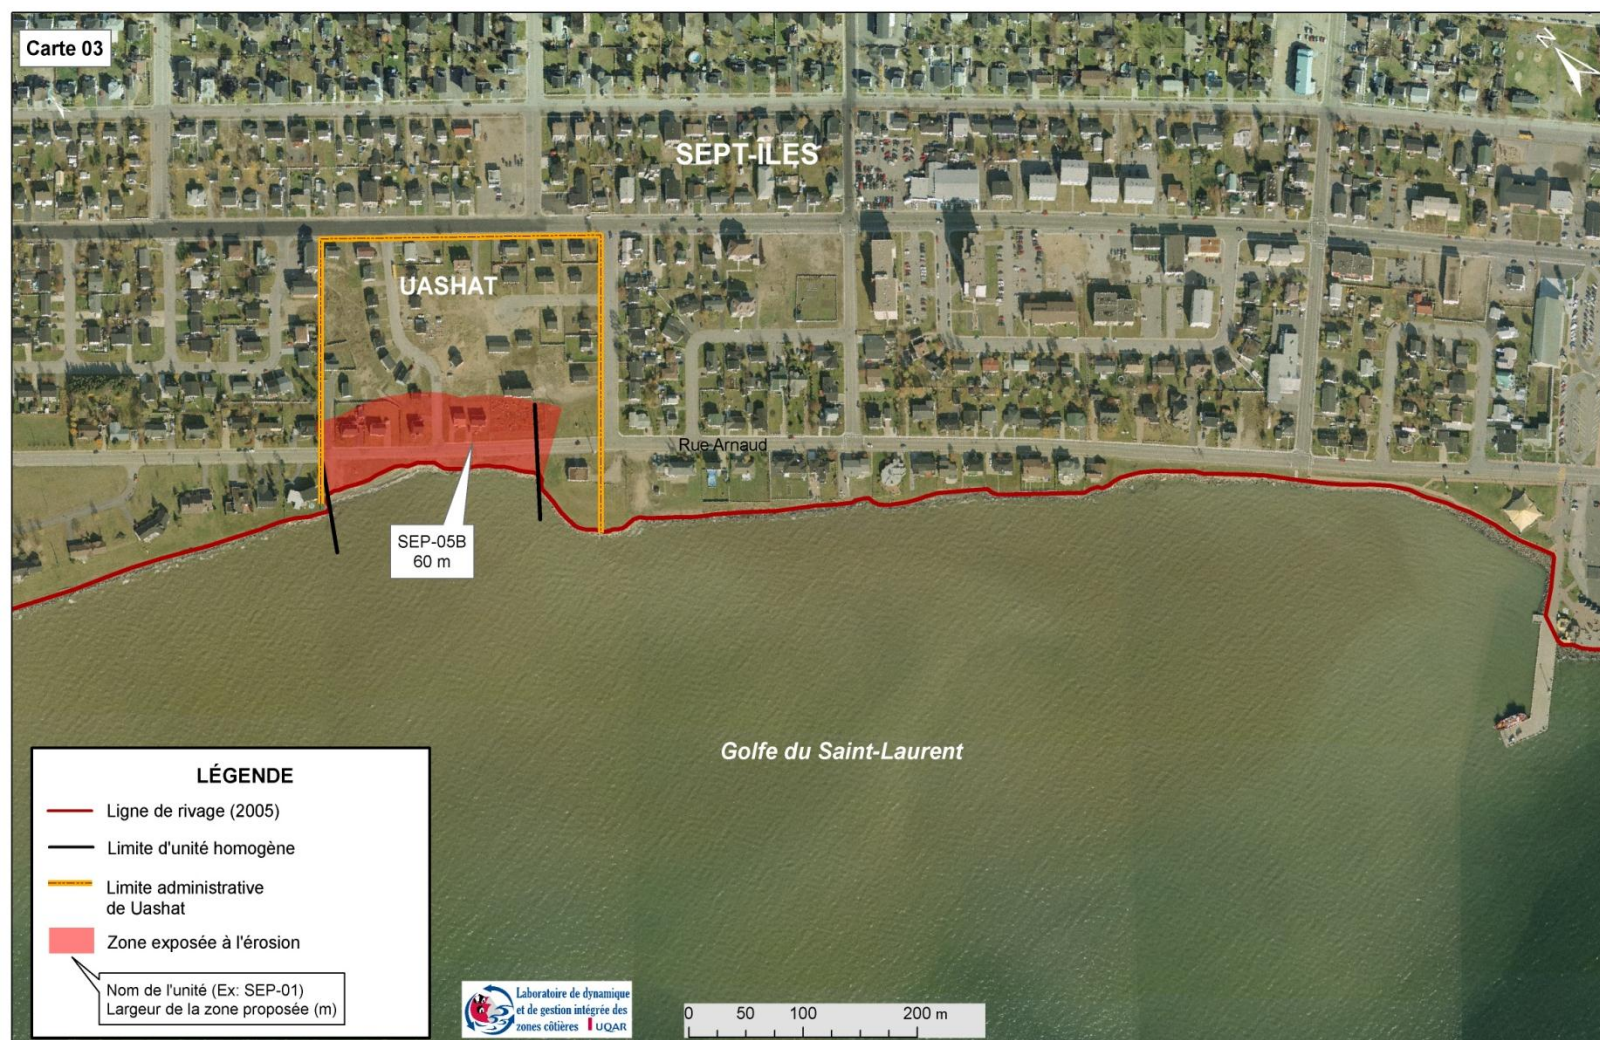
Figure 125. Zonage du risque d'érosion de la région de Uashat entre 2005 et 2060, unité homogène SEP-5B

Les quatre premières unités homogènes ont une marge de sécurité qui varie de 50 à 60 m (Tableau 44). Pour l'unité SEP-1, constituée d'une falaise meuble de sable et d'argile, le minimum de marge de sécurité est de 50 m (Figure 123). La marge inclut donc une partie du boulevard des Montagnais et le site du Vieux-Poste. Pour l'unité adjacente (SEP-2), la marge de sécurité a été établie à 60 m puisque le résultat du taux de recul moyen donne une marge plus faible que la marge minimale. En ce qui concerne l'unité SEP-3A, la zone d'érosion proposée dans la falaise meuble est de 55 m de largeur. La prochaine unité, SEP-3B qui est caractérisée en terrasse de plage, a une zone exposée à l'érosion de 60 m, soit la marge minimale prévue pour ce type de côte. Les unités SEP-3C et SEP-4A font partie de la flèche littorale. Cette entité géomorphologique, constituée uniquement de sable, se transforme rapidement et c'est pourquoi la totalité de la surface de la flèche littorale est sujette à l'érosion et est zonée sur son ensemble. Ceci engendre donc une marge de sécurité qui comprend 10 résidences et une section de la rue Arnaud devant la salle Naneu (Figure 124). La largeur de la zone proposée pour l'unité SEP-4B est de 116 m. La marge de sécurité suggérée devant l'ancienne partie de la réserve de Uashat est de 60 m puisque l'unité SEP-5B n'est pas enrochée. La zone inconstructible comprend alors 5 résidences et une section de la rue Arnaud qui appartient en réalité à la ville de Sept-Îles (Figure 125).
