Cartographie rétrospective de la zostère marine et portrait des écosystèmes côtiers dégradés aux Îles-de-la-Madeleine

Présenté à Pêches et Océans Canada

Avril 2021

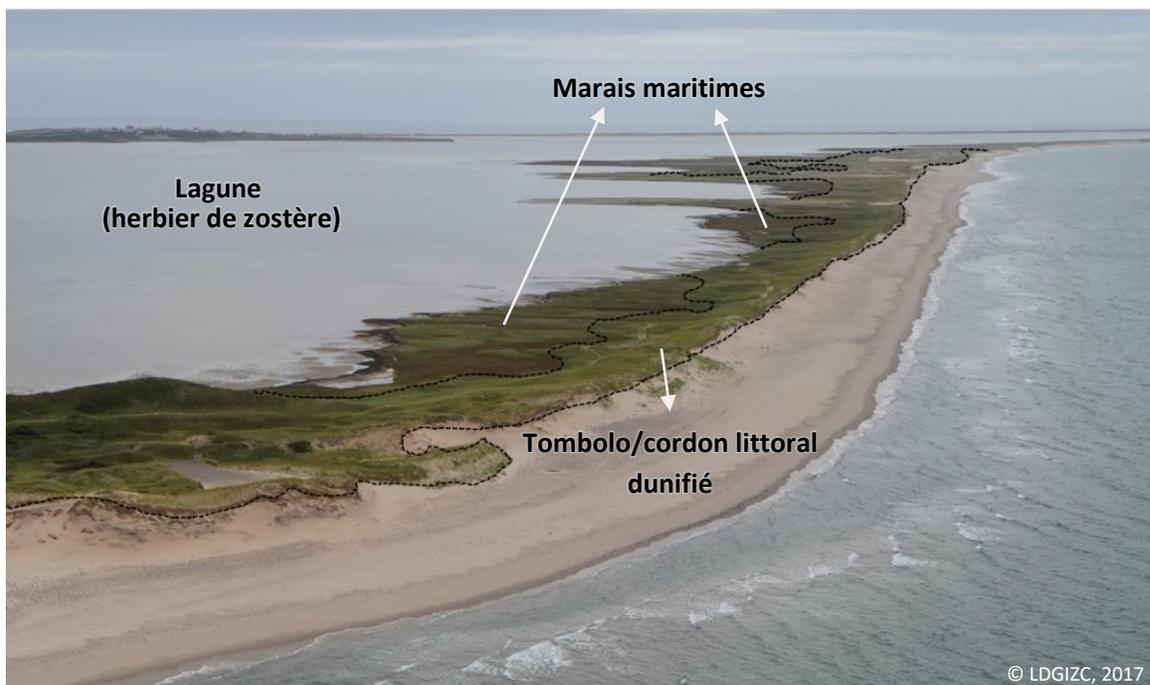
Figure 3 : Exemple typique de continuum côtier (Dune du Sud, Îles-de-la-Madeleine)

La figure 3 constitue un exemple typique de continuum côtier aux Îles-de-la-Madeleine et le tableau 1 présente les principaux types de côtes retrouvés sur l'archipel.

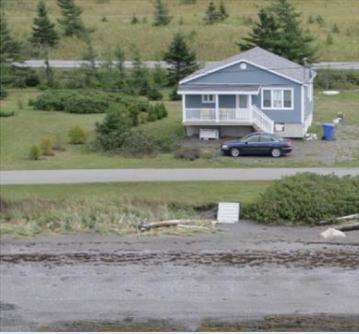
Accumulation de sable ou de gravier littoral formée d'un replat généralement végétalisé qui est très rarement submergé par les marées. Le replat est parfois bordé sur sa partie inférieure par un talus d'érosion (microfalaise) de moins de 2 m de hauteur. La terrasse de plage peut être suivie à l'arrière-plage ou l'arrière-côte d'une falaise morte ou d'une surface plane. Sa surface peut être affectée par les processus éoliens, formant alors une terrasse de plage dunifiée.

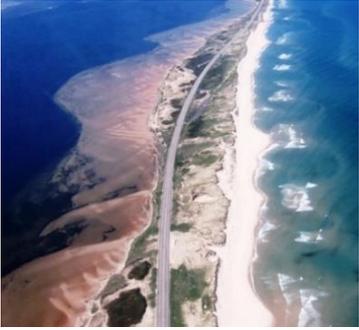
Tombolo et cordon littoral

Accumulation basse de sable ou de gravier qui relie la côte à un îlot souvent rocheux ou deux îlots rocheux entre eux. Ce type de côte abrite souvent une lagune. Sa surface peut être affectée par les processus éoliens, formant alors un tombolo ou cordon littoral dunifié. Le cordon littoral peut ne pas être attaché à la côte et est souvent parallèle à celle-ci.
Flèche littorale

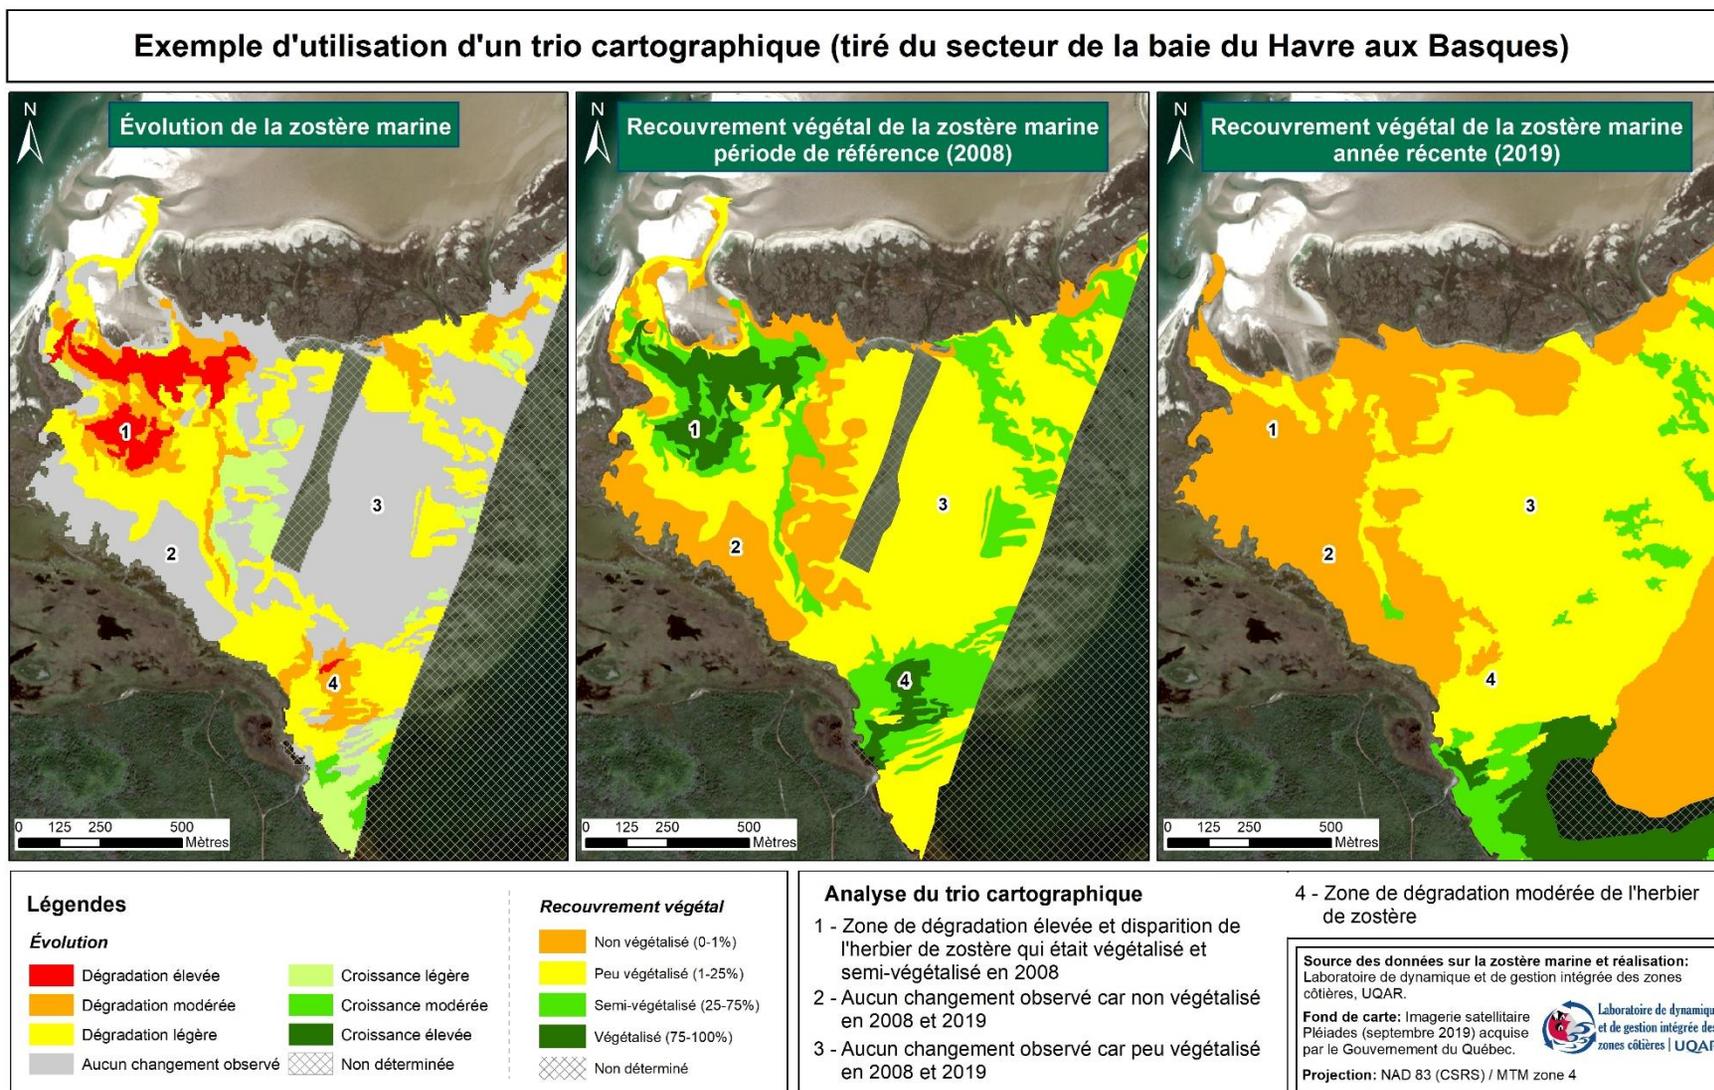
Figure 8: Exemple d'utilisation d'un trio cartographique de la zostère marine (secteur de la baie du Havre aux Basques)

L'utilisation du trio cartographique permet donc, en plus de cibler les sites où un changement de recouvrement végétal s'est produit, d'identifier les endroits où un herbier de zostère aurait disparu, et, en cas d'absence de changement, de déterminer s'il s'agit d'un herbier de zostère stable dans le temps, ou s'il s'agit plutôt d'une zone non végétalisée qui n'est pas propice à la présence de la zostère marine. La figure 8 présente un exemple d'utilisation d'un trio cartographique.

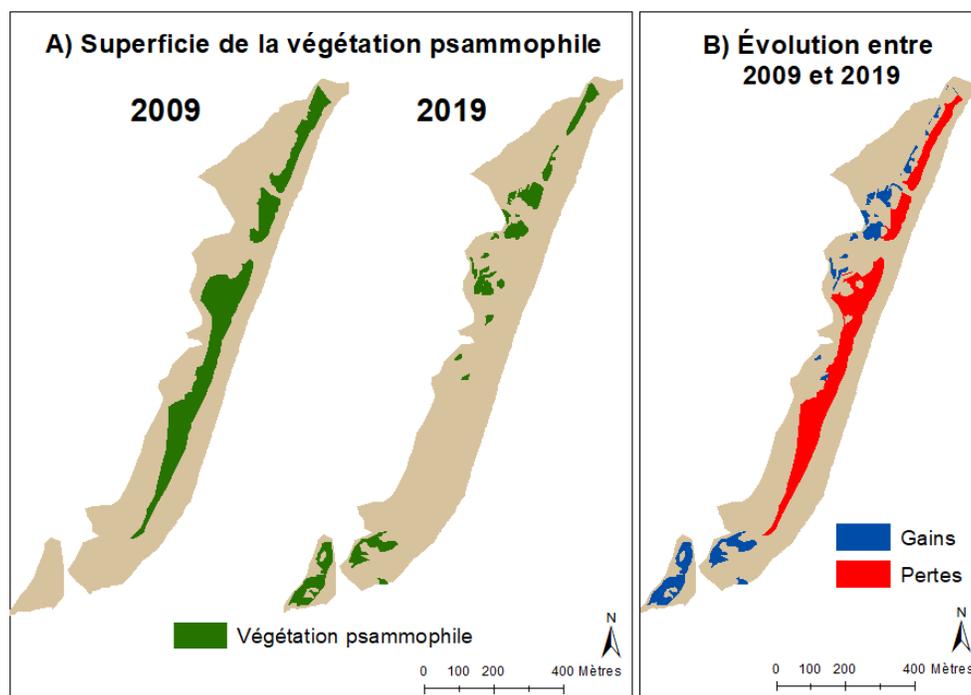
Figure 10 : (A) Superficie de la végétation psammophile en 2009 et en 2019 et (B) évolution entre les deux années par l'utilisation de l'outil Symmetrical difference (exemple de la flèche littorale du Bassin Est, secteur du Bassin aux Huîtres)

Le calcul de la superficie de végétation érodée ou ensablée consiste d'abord à numériser manuellement la superficie végétalisée (recouvrement végétal supérieur à 50 %) pour chacune des années comparées. L'outil *Symmetrical difference* de la boîte d'outils *Overlay* a été utilisé pour distinguer les pertes et les gains de superficie de végétation survenus entre les deux années (voir exemple figure 10). Afin de tenir compte des gains, le calcul de la superficie de végétation érodée ou ensablée correspond au total des pertes à laquelle est soustraite le total des gains. Cet indicateur peut être utilisé à la fois pour les milieux sableux et pour les milieux humides et, exceptionnellement, pour les noyaux rocheux.

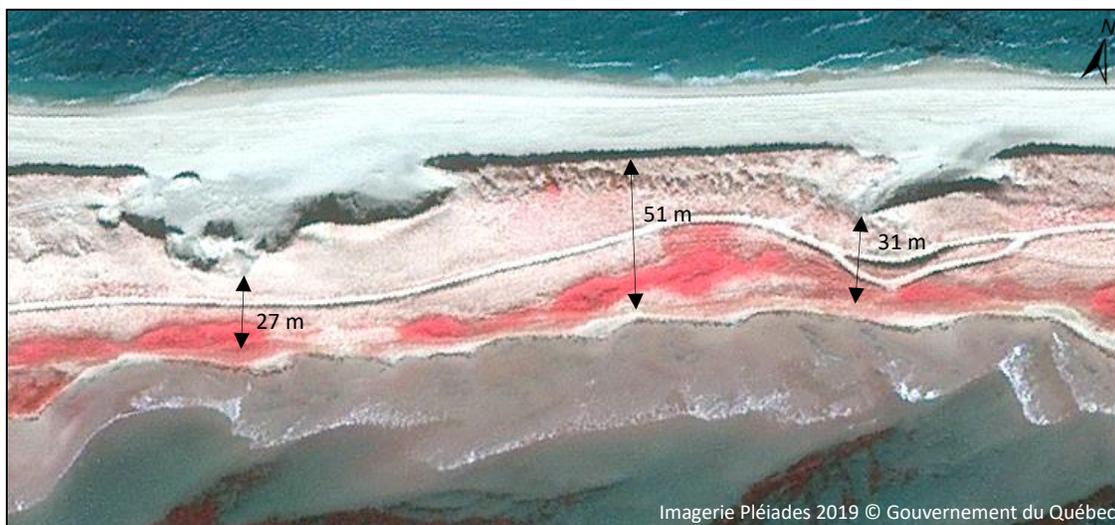
Figure 11 : Exemple de mesure de la largeur du milieu sableux dunifié (Baie Clarke, secteur de la Pointe de l'Est)

La largeur du milieu sableux dunifié est utilisée en tant qu'indicateur de dégradation potentielle dans les secteurs qui présentent un milieu sableux dunifié de faible largeur et qui risque d'entraîner une dégradation de milieux humides ou d'herbiers de zostère. L'outil de mesure de ArcGIS a été utilisé pour mesurer manuellement la largeur du milieu sableux dunifié aux endroits les plus minces à partir de l'imagerie Pléiades de 2019. La mesure est effectuée entre les deux limites de la végétation psammophile dense (recouvrement végétal supérieur à 50 %) (figure 11). La végétation de milieu humide, si présente, n'est pas incluse dans la mesure.

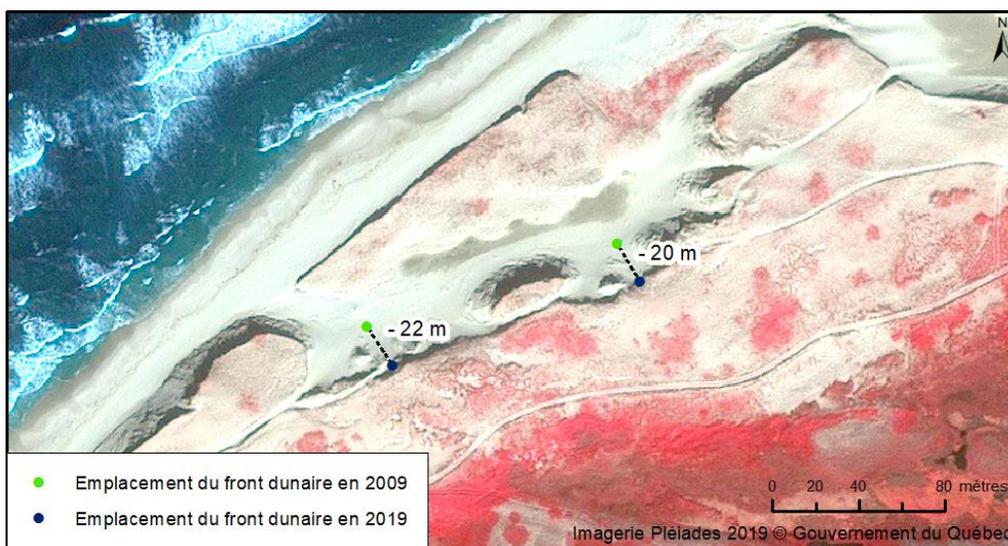
Figure 12 : Exemple de mesure du recul d'un front dunaire (tombolo/cordon littoral de la Dune du Nord, secteur de la Lagune du Havre-aux-Maisons)

Dans des sites préalablement identifiés, le sommet des fronts dunaires et de caoudeyres a été marqué d'un point sur l'imagerie de la période de référence (2008-2009) et celle de l'année récente (2019), de façon à pouvoir tracer une ligne perpendiculaire à la face en érosion (figure 12). Les points ont été posés aux endroits présentant les reculs les plus élevés. L'outil de mesure de ArcGIS a ensuite été utilisé pour mesurer manuellement le recul survenu entre les deux années.

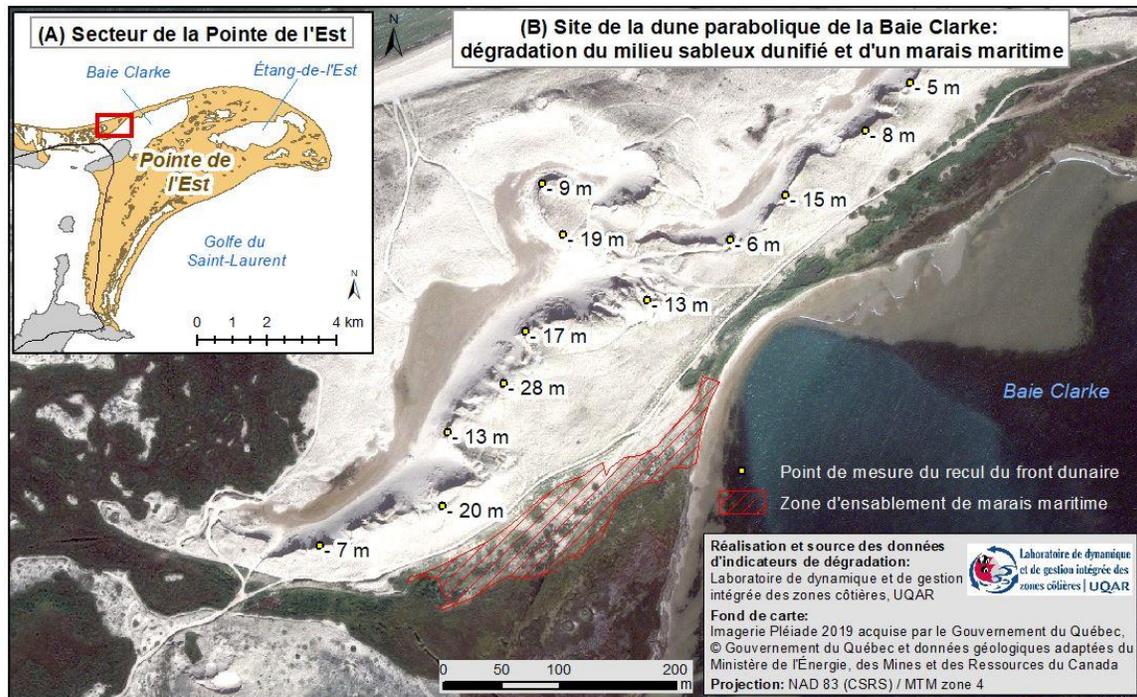
De plus, la dégradation de la végétation au sommet de la dune dans la portion sud-ouest semble entraîner un plus grand déplacement de sable à l'arrière de la dune, où une zone de près de 10 910 m² de marais maritime est en cours d'ensablement. Cet ensablement a aussi pu être constaté sur le terrain, où des espèces typiques de milieux humides tels que le myrique baumier (*Myrica gale*) et des quenouilles (*Typha sp.*) sont en partie ensevelies sous le sable.

Figure 13 : (A) Localisation du site dans le secteur de la Pointe de l'Est et (B) dégradation de la dune parabolique de la Baie Clarke

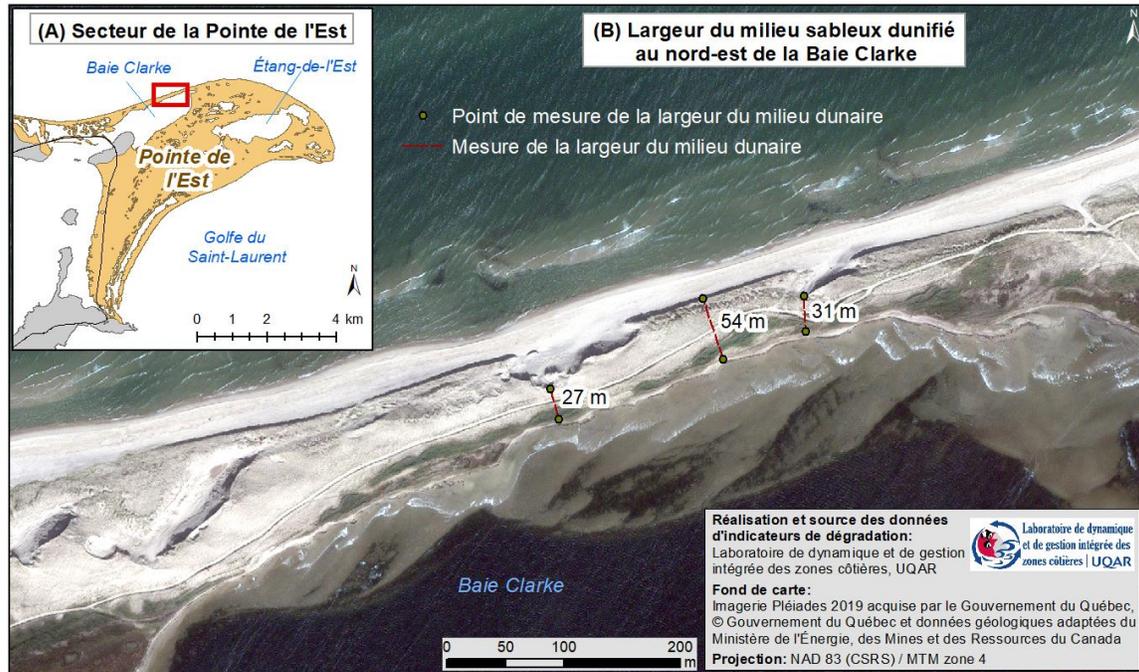
Le milieu sableux dunifié situé au nord-est de la Baie Clarke et qui sépare le milieu marin de la baie est très mince. Sa largeur est de 27 et 31 m à son plus mince dans les encoches dunaires et de 54 m à son plus mince sans considérer les encoches (figure 14).

Figure 14 : (A) Localisation du site dans le secteur de la Pointe de l'Est et (B) largeur du cordon littoral dunifié situé au nord-est de la Baie Clarke

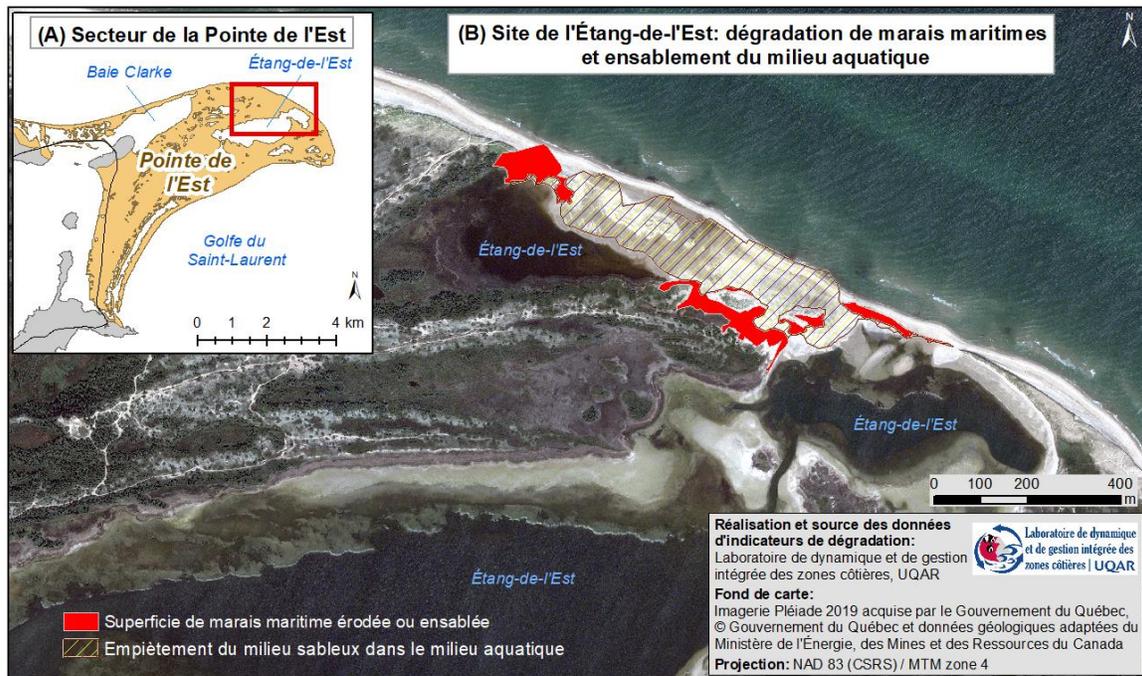
L'ensemble du site est en érosion, avec un taux de déplacement moyen de -4,9 m/an pour la période allant de 1963 à 2008 (Drejza et Bernatchez, 2013). Le taux de migration probable établi pour cette portion de la flèche littorale entre 2012 à 2060 est de 3,0 à 6,0 m/an (Bernatchez et al., 2012). Les tronçons restants du cordon sableux dunifié sont donc aussi à risque de se dégrader et de migrer vers le milieu aquatique de l'Étang-de-l'Est. Il s'agit de la dynamique naturelle propre à l'extrémité de la flèche littorale de la Pointe de l'Est, caractérisée par une forte érosion du côté nord, et une forte accumulation du côté sud.

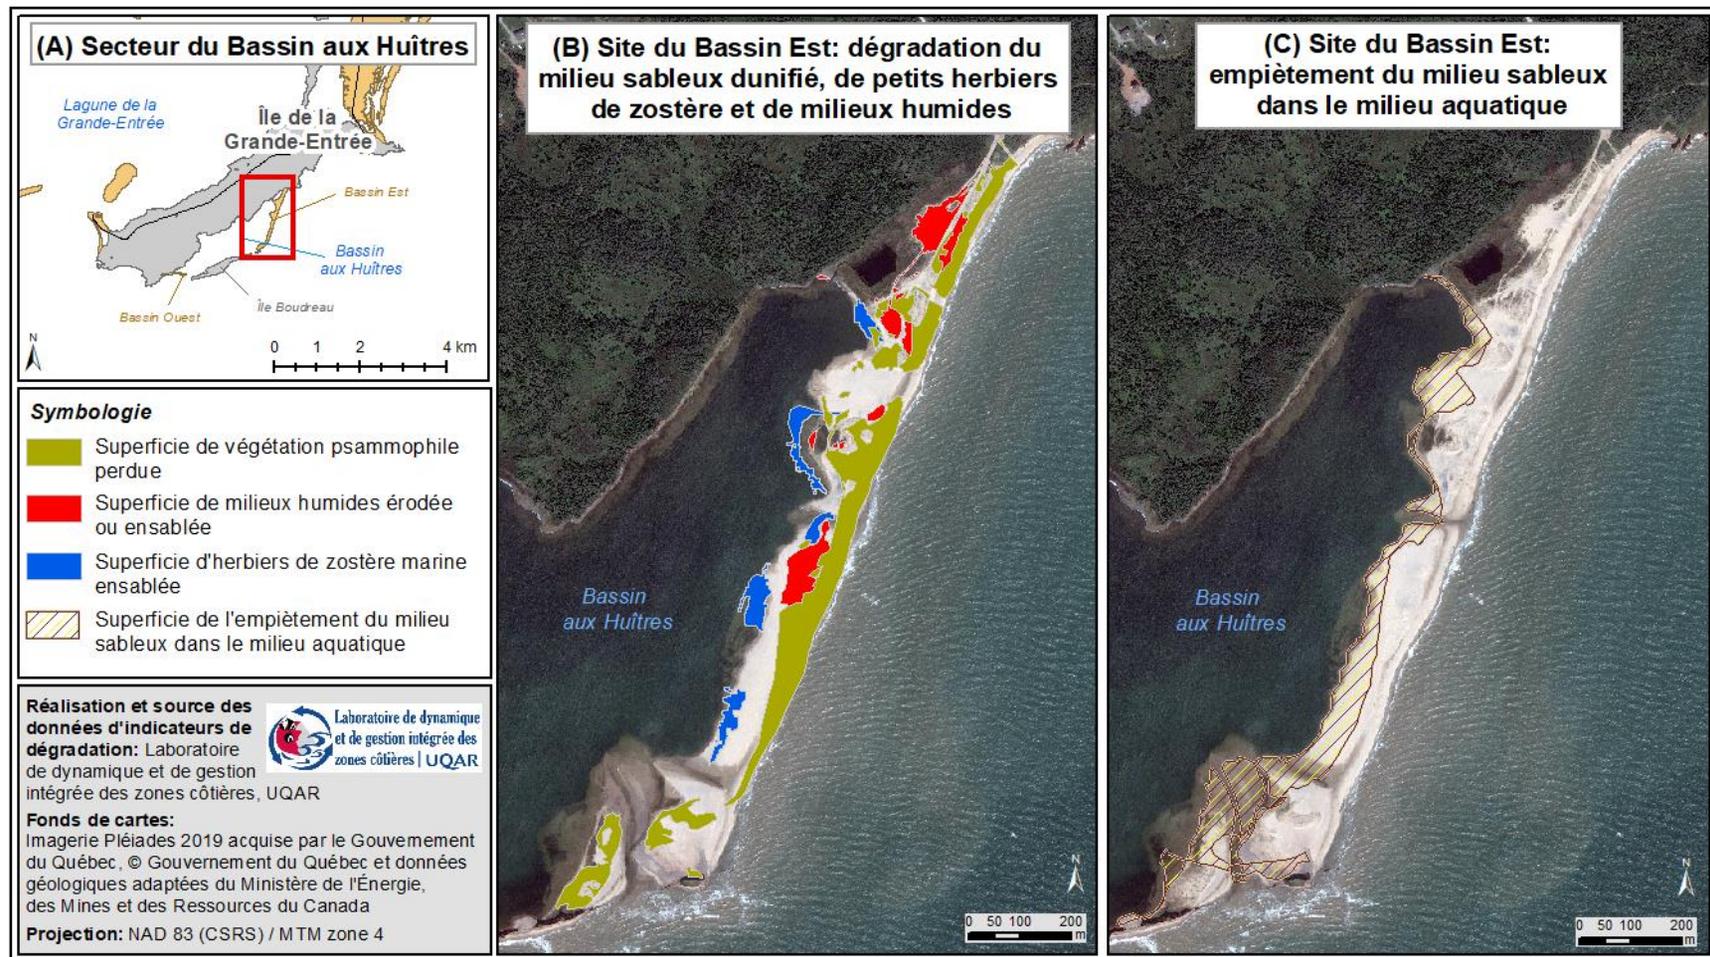
Les données historiques de l'évolution côtière montrent que la dynamique naturelle du site tend à l'érosion, avec des taux de déplacement moyens de - 0,62 m/an pour la période allant de 1963 à 1983 et de - 1,46 m/an pour la période allant de 1983 à 2008 (Drejza et Bernatchez, 2013). Il est connu que la diminution de la durée de l'englacement et la hausse du niveau moyen relatif de la mer entraînent une accélération de l'érosion côtière (Bernatchez *et al.*, 2008; Corriveau *et al.*, 2019). Toutefois, la dégradation de la végétation psammophile sur l'ensemble du site risque d'être davantage causée par une augmentation de la circulation en véhicules motorisés sur la flèche littorale du Bassin Est, observée au cours des dernières années (Attention Fragîles, 2019). De plus, le profil bas du milieu sableux dunifié déjà fragilisé favorise la submersion marine et le déplacement du sable lors des événements de tempêtes, ce qui contribue aussi à la dégradation du site, comme ce fut le cas lors de la tempête Dorian du 8 septembre 2019.

Figure 16 : (A) Localisation de la flèche littorale du Bassin Est dans le secteur du Bassin aux Huîtres, (B) dégradation de la flèche littorale dunifiée, de la zostère marine et des milieux humides et (C) empiètement du milieu sableux dans le milieu aquatique

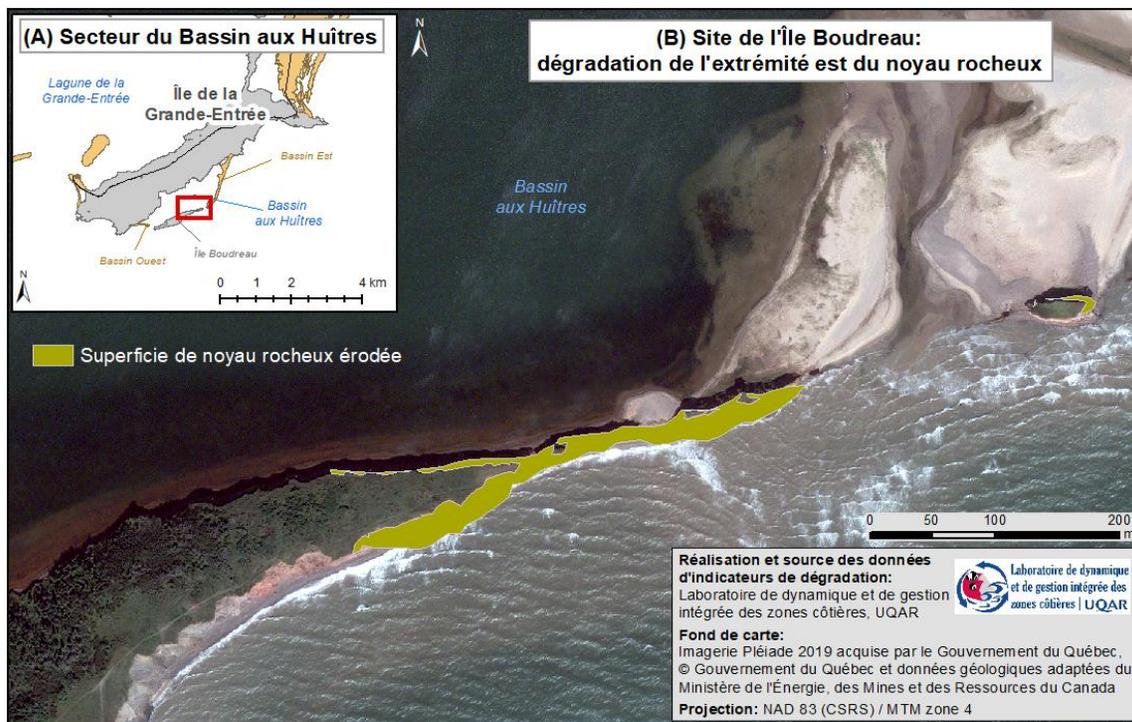
L'Île Boudreau est un noyau rocheux composé majoritairement d'argilites, de grès, de siltites et de calcaires (Giles, 2008). Sa composition géologique en fait un secteur très affecté par l'érosion côtière, qui présente un taux de déplacement moyen de $-0,84 \text{ m/an}^3$ pour la période allant de 2006 à 2019 (LDGIZC, 2020). L'érosion entraîne le recul graduel de l'extrémité est de l'île, où est survenu une perte de superficie de $7\,084 \text{ m}^2$ entre 2009 et 2019 (figure 17).

Figure 17: (A) Localisation du site dans le secteur du Bassin aux Huîtres et (B) dégradation de l'extrémité est du noyau rocheux de l'Île Boudreau

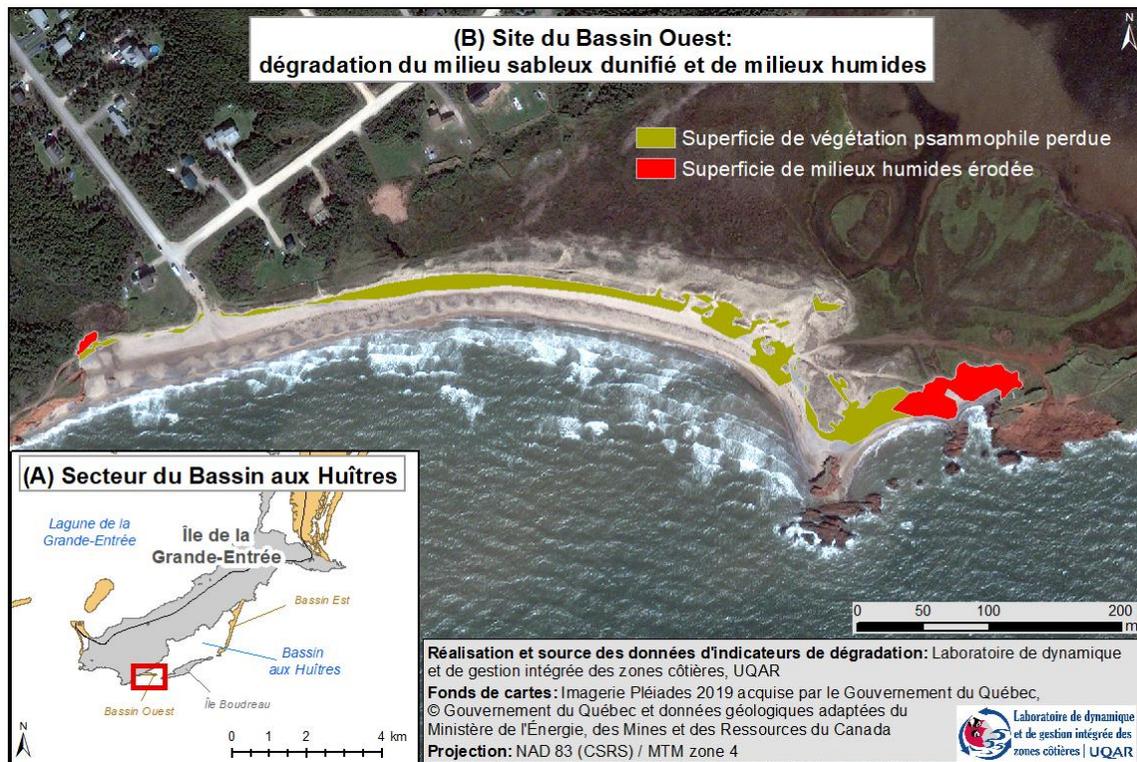
Le tombolo/cordon littoral du Bassin Ouest est formé d'un milieu sableux dunifié qui abrite un milieu humide. Entre 2009 et 2019, le milieu sableux dunifié a perdu 5 460 m² de superficie végétalisée (figure 18). De plus, deux milieux humides situés aux extrémités est et ouest ont été affectés par l'érosion au cours de cette période, où est survenue une perte totale de 2 146 m² de superficie.

Figure 18 : (A) Localisation du site dans le secteur du Bassin aux Huîtres et (B) dégradation du milieu sableux dunifié et de milieux humides sur le tombolo/cordon littoral du Bassin Ouest

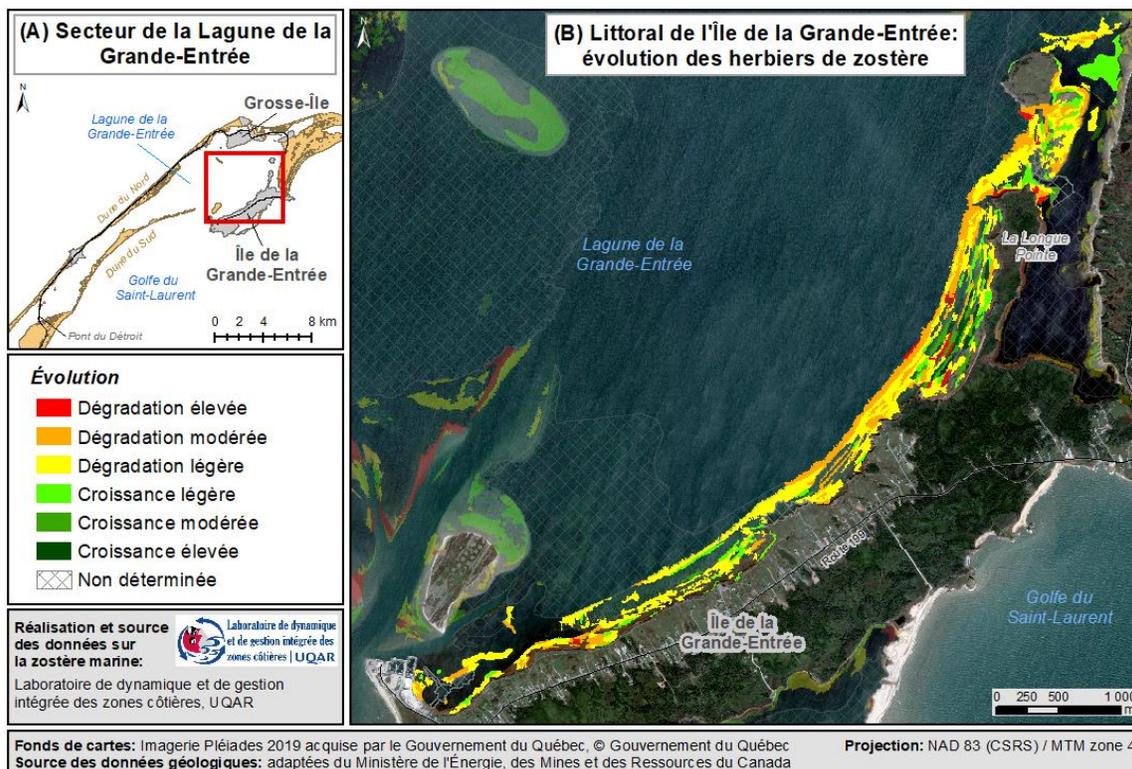
Mis à part une zone en croissance située à l'ouest de La Longue Pointe, l'herbier de zostère situé sur le littoral de l'Île de la Grande-Entrée est généralement en dégradation légère à modérée (figure 19). Les causes potentielles de cette dégradation sont pour l'instant inconnues.

Figure 19 : (A) Localisation du site dans le secteur de la Lagune de la Grande-Entrée et (B) évolution des herbiers de zostère sur le littoral de l'Île de la Grande-Entrée

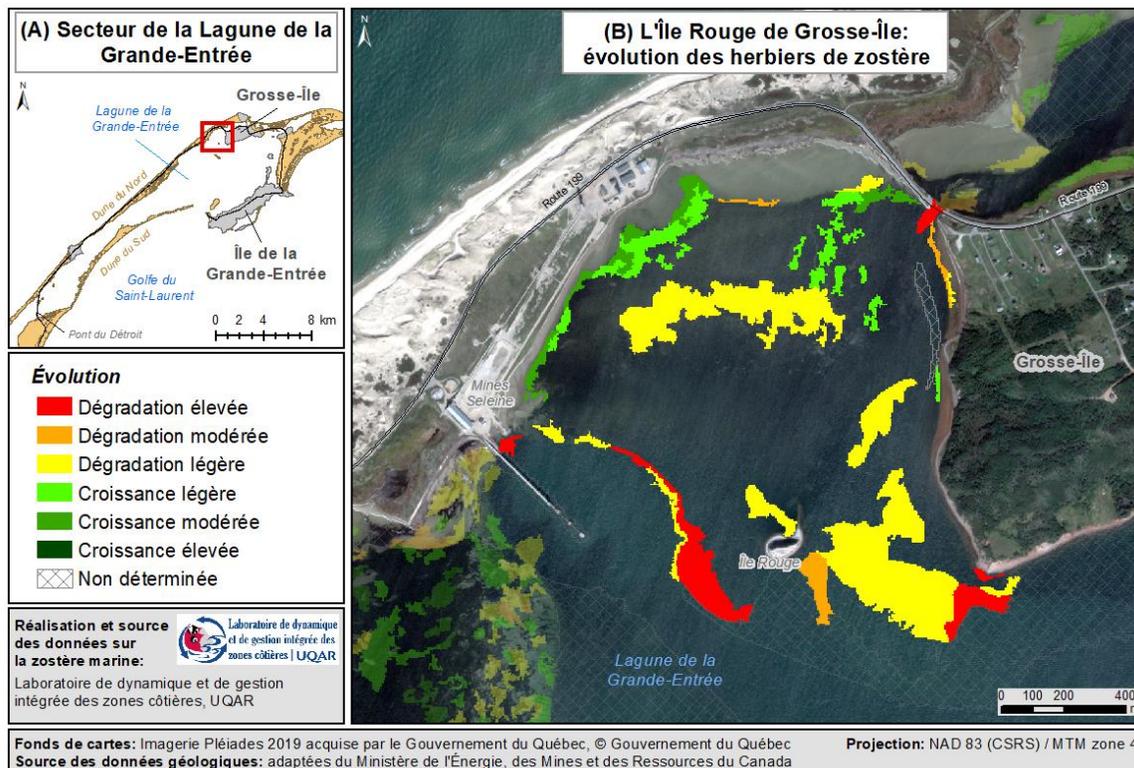
Dans la Lagune de la Grande-Entrée, la portion d'herbier de zostère située à proximité de l'Île Rouge semble être en dégradation par rapport à celle située sur la batture de Grosse-Île, plus près de la berge (figure 20). De plus, l'extrémité sud de l'herbier de zostère a disparu entre 2009 et 2019. Cette portion d'herbier de zostère est située à proximité du chenal dragué reliant les infrastructures portuaires de Mines Seleine à l'embouchure de la lagune. Il est probable que le dragage du chenal entraîne de l'érosion en périphérie. La proximité avec le chenal et le transport maritime sont les principales perturbations identifiées. Le site devra être réanalysé au cours des prochaines années afin de valider s'il y a bel et bien une tendance à l'érosion sur les abords du chenal ou si d'autres facteurs sont à l'origine de la dégradation (ex. : arrachement par les glaces ou variations du niveau d'eau ayant activé le chenal davantage qu'à la normale).

Figure 20 : (A) Localisation du site dans le secteur de la Lagune de la Grande-Entrée et (B) évolution de l'herbier de zostère à proximité de l'Île Rouge de Grosse-Île

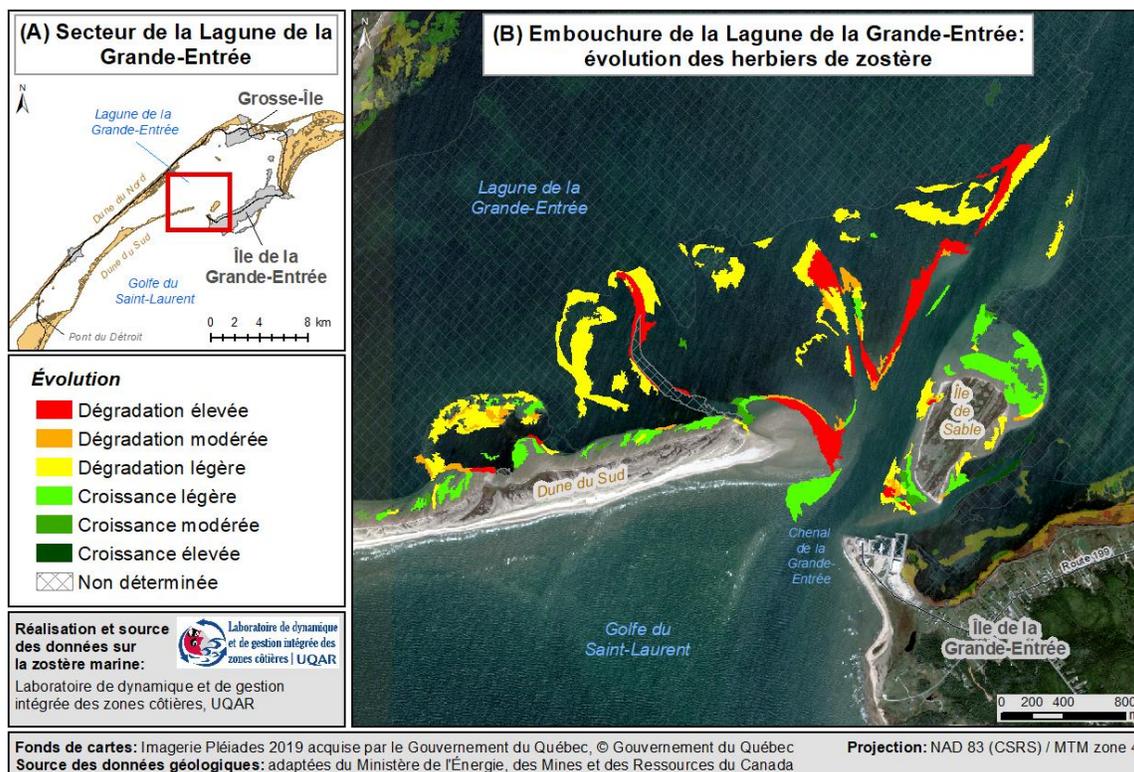
De plus, le mouvement du sable au bout du tombolo/cordon littoral de la Dune du Sud a aussi entraîné la disparition d'une portion dense de l'herbier de zostère. Les sources potentielles de dégradation légère observée à l'extrémité nord de cet herbier sont pour leur part inconnues jusqu'à maintenant.

Figure 21 : (A) Localisation du site dans le secteur de la Lagune de la Grande-Entrée et (B) évolution des herbiers de zostère à proximité de l'embouchure de la lagune

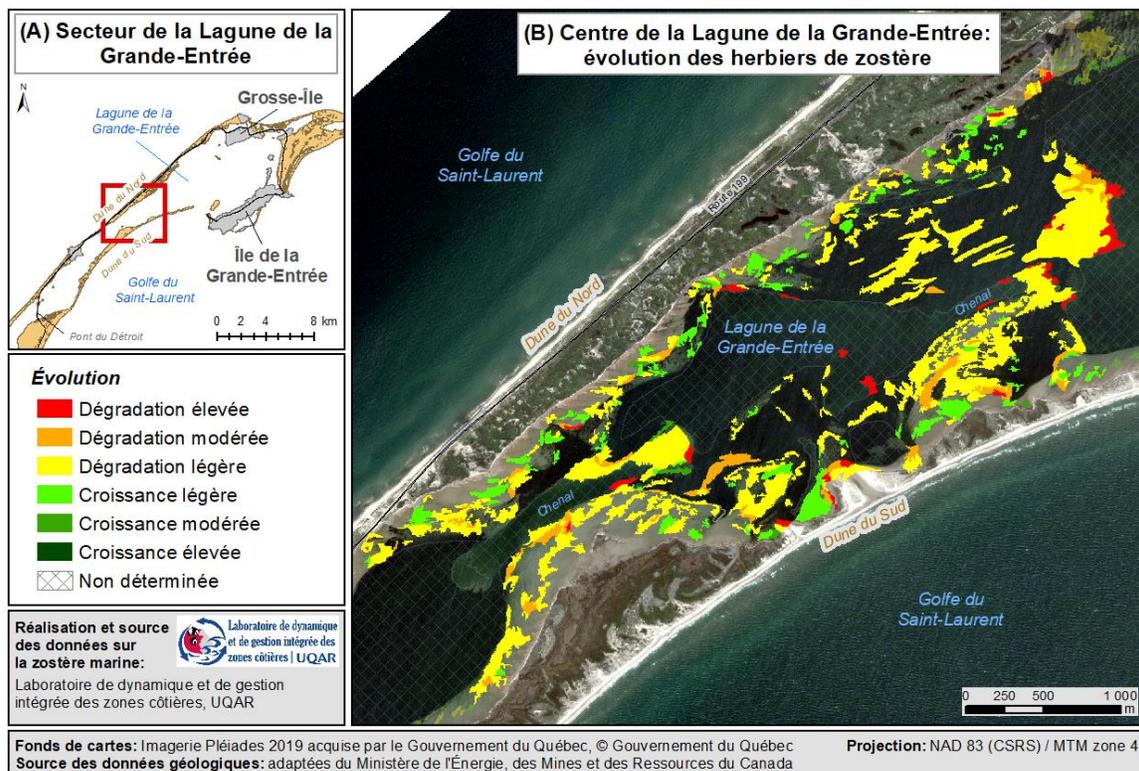
Les herbiers de zostère les plus denses et étendus du site sont localisés dans les zones peu profondes de l'infralittoral. Les herbiers de zostère y sont généralement en dégradation légère. L'arrachement par les glaces est l'un des facteurs à l'origine de la dégradation observée au niveau de ces zones, où des cicatrices d'arrachement par les glaces de plus de 500 m de longueur sont présentes par endroits. D'autres facteurs sont probablement aussi à l'origine de la dégradation mais n'ont pour l'instant pas pu être identifiés.

Figure 22 : (A) Localisation du site dans le secteur de la Lagune de la Grande-Entrée et (B) évolution des herbiers de zostère au centre de la lagune

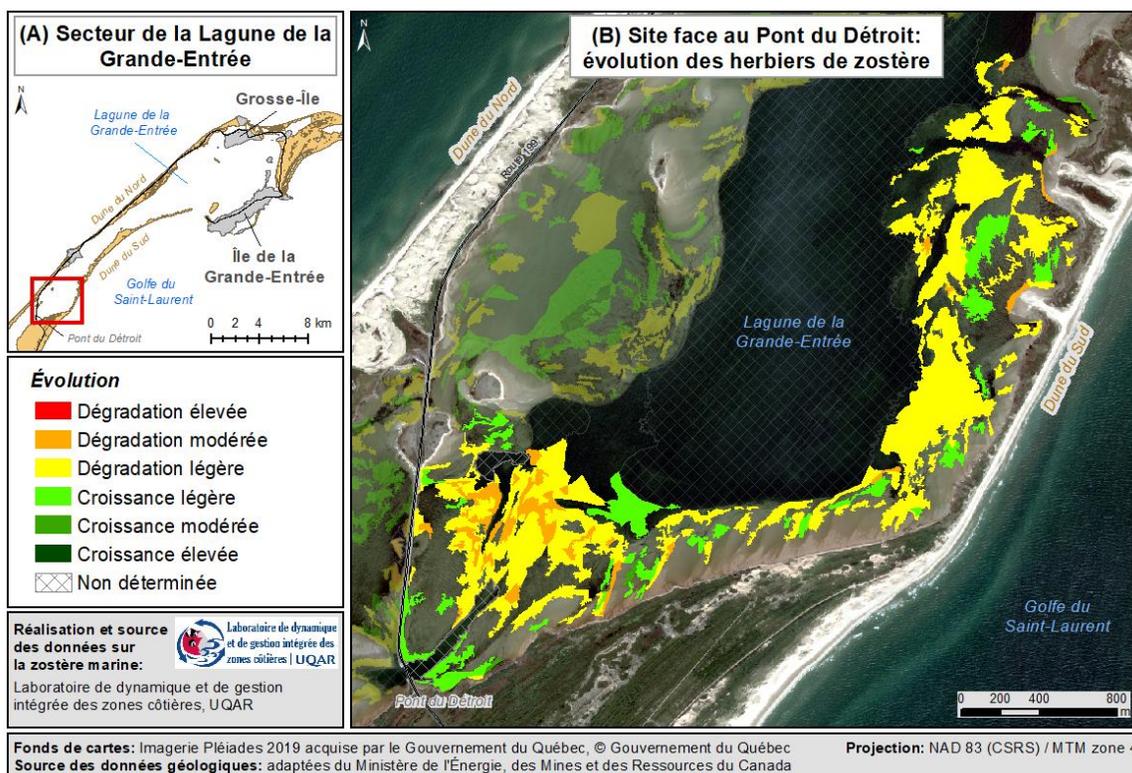
Figure 23 : (A) Localisation du site dans le secteur de la Lagune de la Grande-Entrée et (B) évolution des herbiers de zostère sur les battures et l'infralittoral peu profond face au Pont du Déroit

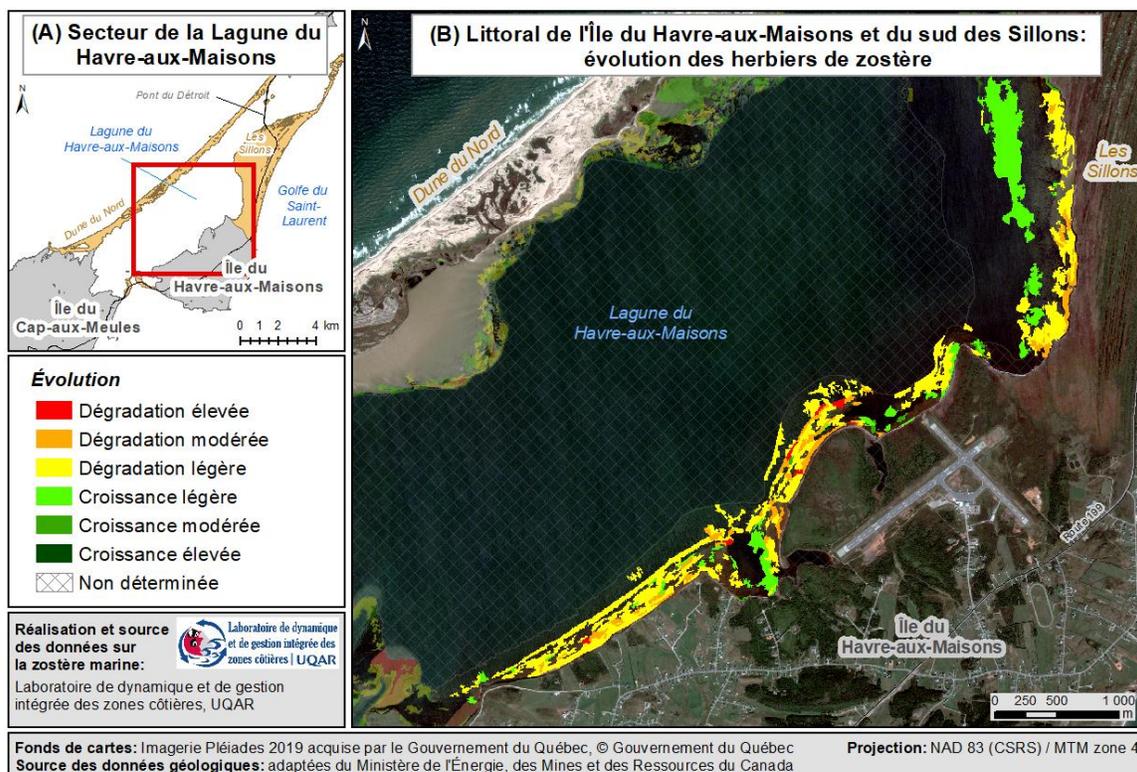
Figure 24 : (A) Localisation du site dans le secteur de la Lagune du Havre-aux-Maisons et (B) évolution des herbiers de zostère sur le littoral de l'Île du Havre-aux-Maisons et du sud des Sillons

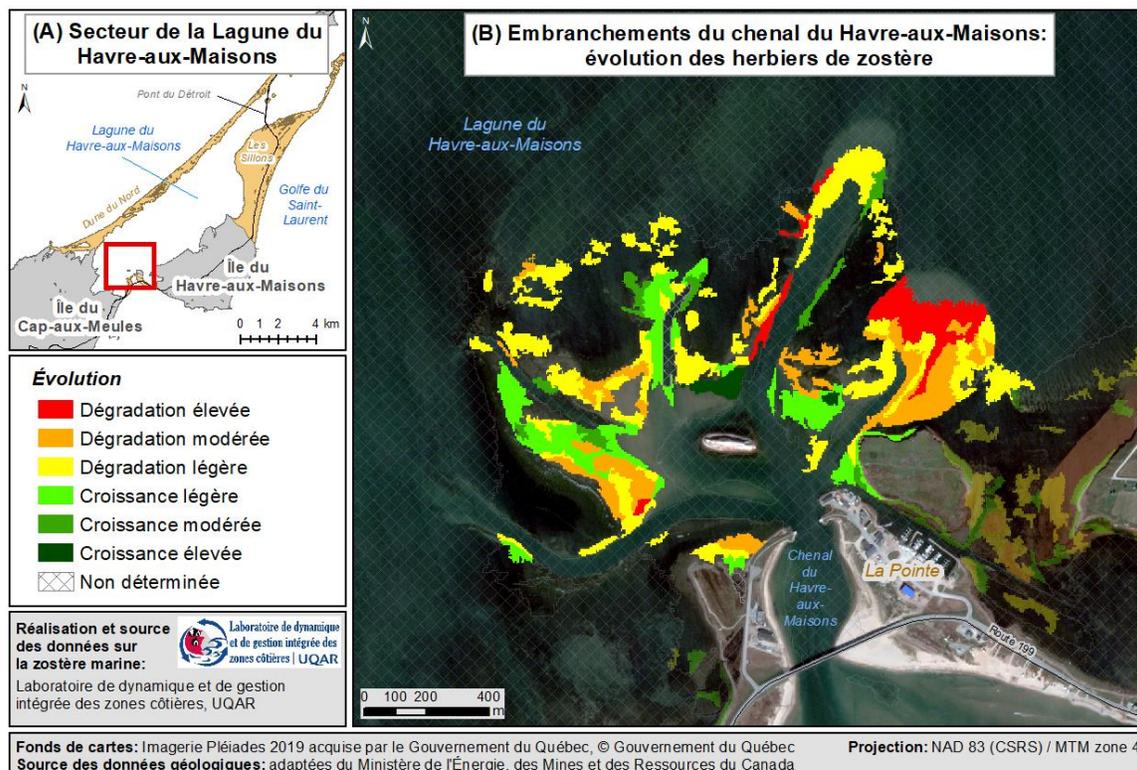
Figure 25 : (A) Localisation du site dans le secteur de la Lagune du Havre-aux-Maisons et (B) évolution des herbiers de zostère à proximité des embranchements du chenal du Havre-aux-Maisons

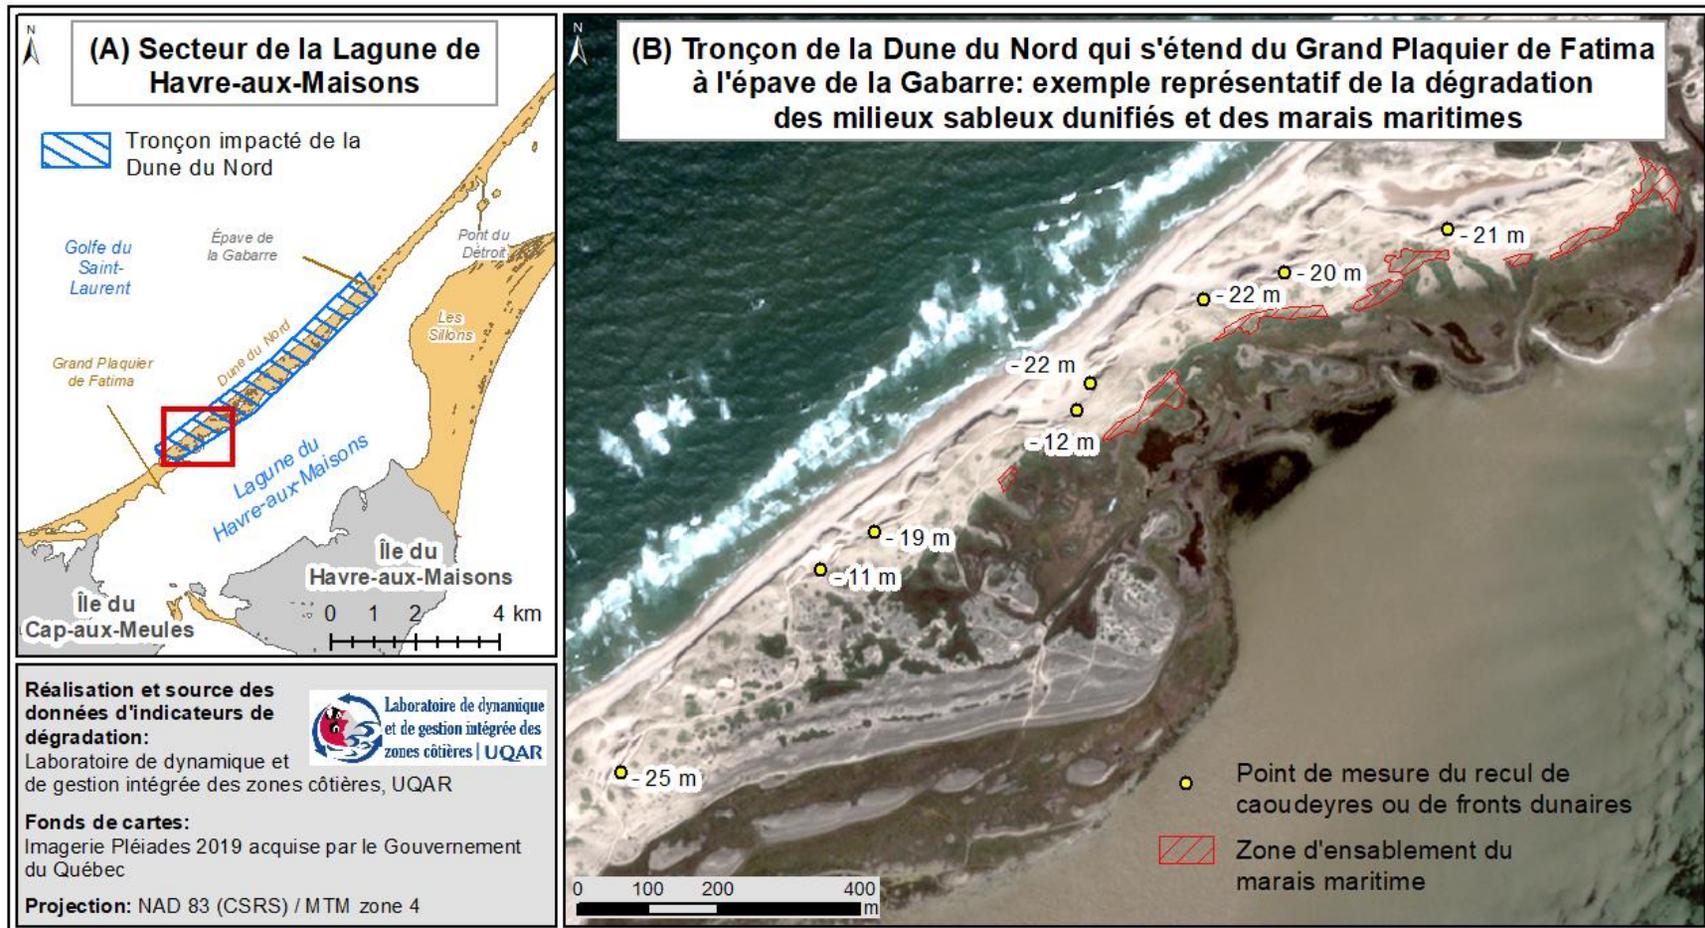
Figure 26 : (A) Localisation du site dans le secteur de la Lagune du Havre-aux-Maisons et (B) exemple représentatif de la dégradation des milieux sableux dunifiés et des marais maritimes sur le tronçon dégradé du tombolo/cordon littoral de la Dune du Nord (du Grand Plaquier de Fatima à l'épave de la Gabarre)

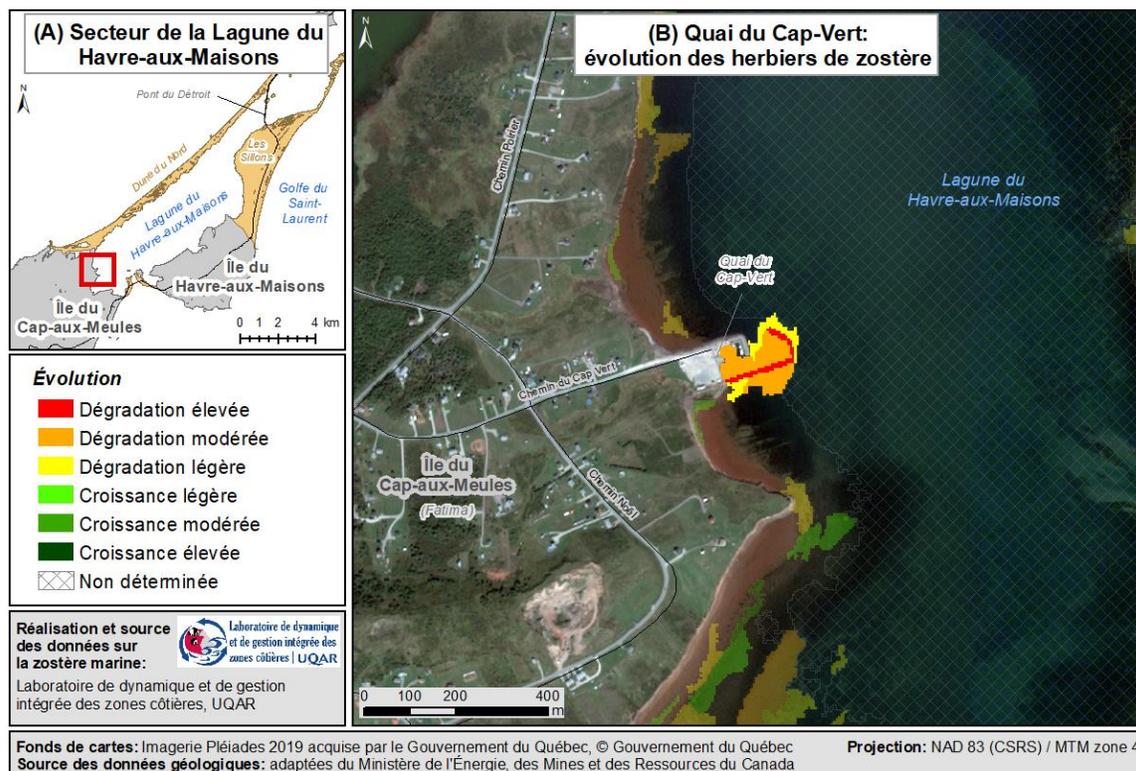
Figure 27 : (A) Localisation du site dans le secteur de la Lagune du Havre-aux-Maisons et (B) évolution des herbiers de zostère au niveau du Quai du Cap-Vert
