Cartographie rétrospective de la zostère marine et portrait des écosystèmes côtiers dégradés aux Îles-de-la-Madeleine

Présenté à Pêches et Océans Canada

Avril 2021

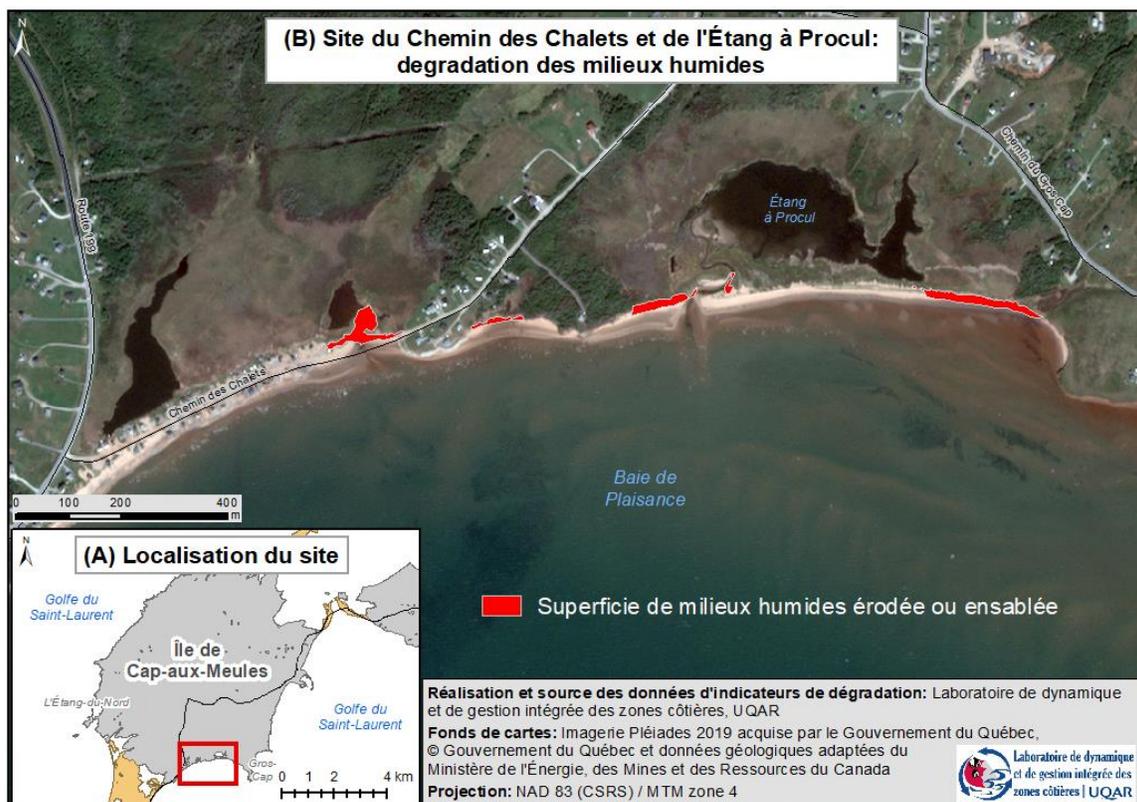
Figure 28 : (A) Localisation du site sur l'Île de Cap-aux-Meules et (B) dégradation des milieux humides du site du Chemin des Chalets et de l'Étang à Procul (secteur de Gros-Cap)

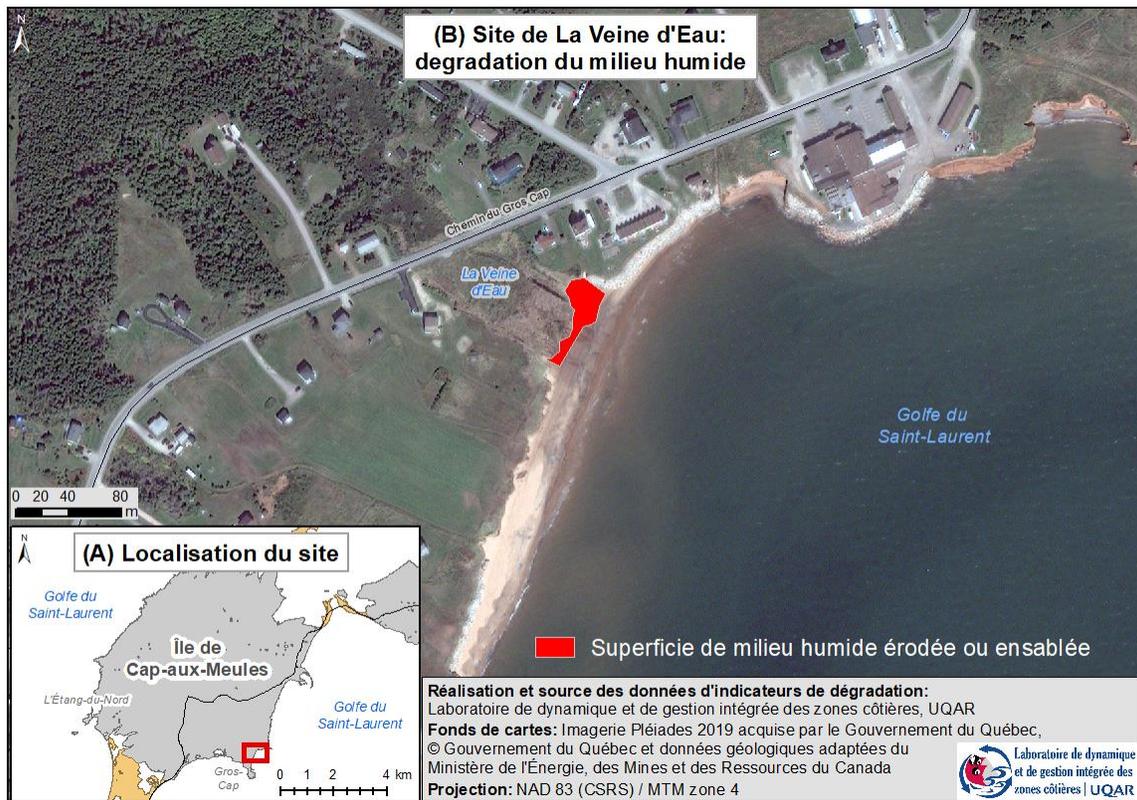
Figure 29 : (A) Localisation du site sur l'Île de Cap-aux-Meules et (B) dégradation du milieu humide de La Veine d'Eau (secteur de Gros-Cap)

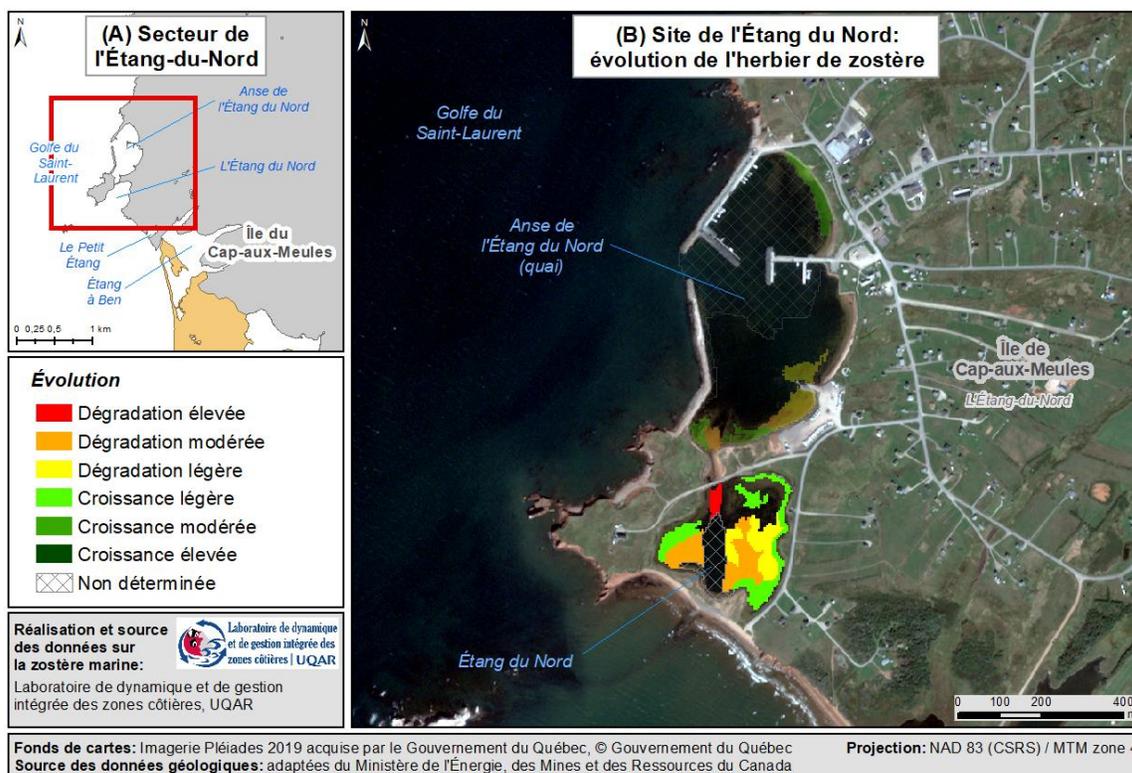
Figure 30 : (A) Localisation du site dans le secteur de L'Étang-du-Nord et (B) évolution des herbiers de zostère dans l'Étang du Nord

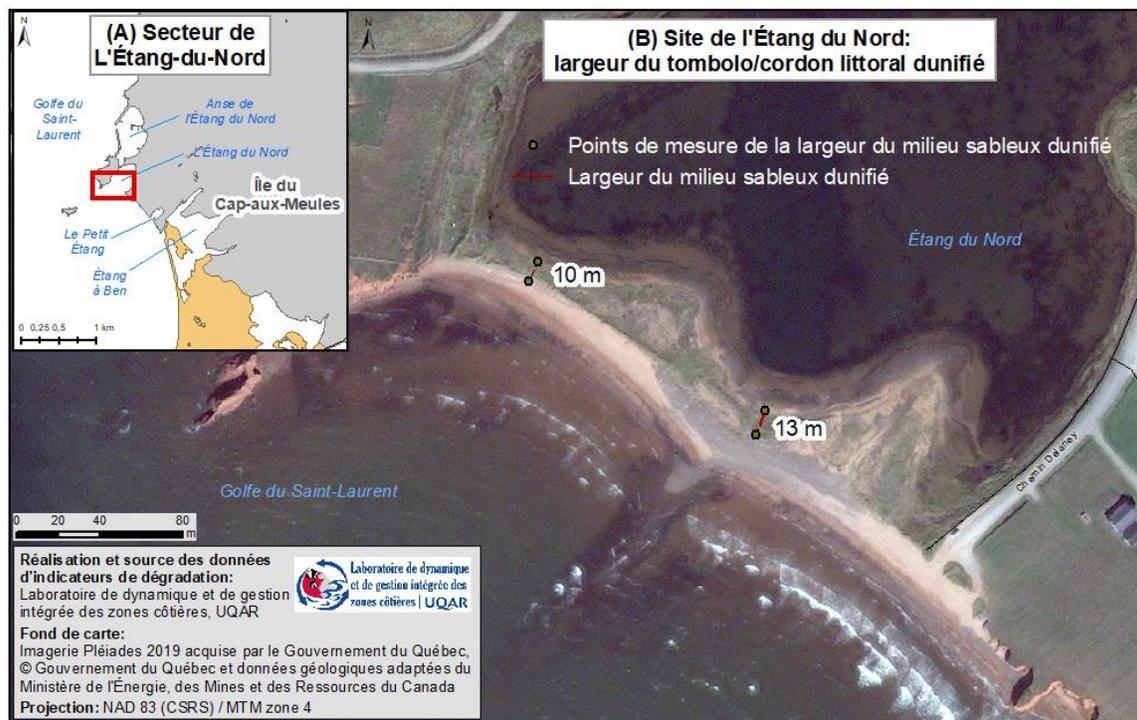
Figure 31 : (A) Localisation du site dans le secteur de L'Étang-du-Nord et (B) largeur du tombolo/cordon littoral dunifié au sud de l'Étang du Nord

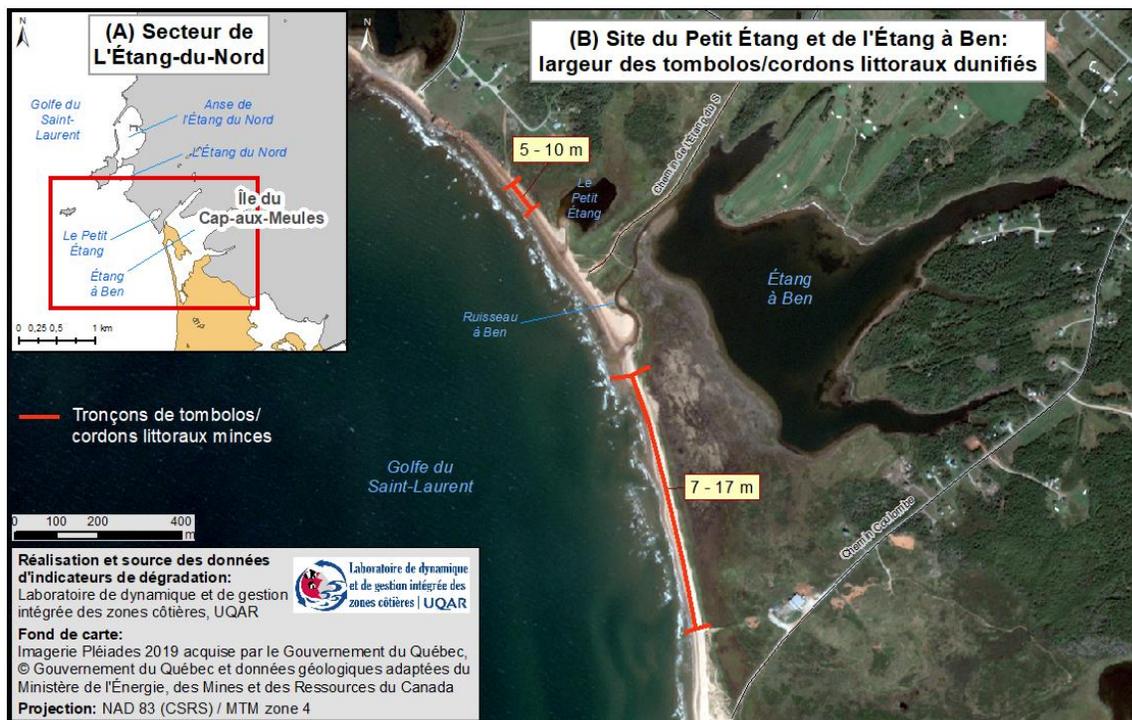
Figure 32 : (A) Localisation du site dans le secteur de L'Étang-du-Nord et (B) largeur des tombolos/cordons littoraux dunifiés du site du Petit Étang et de l'Étang à Ben

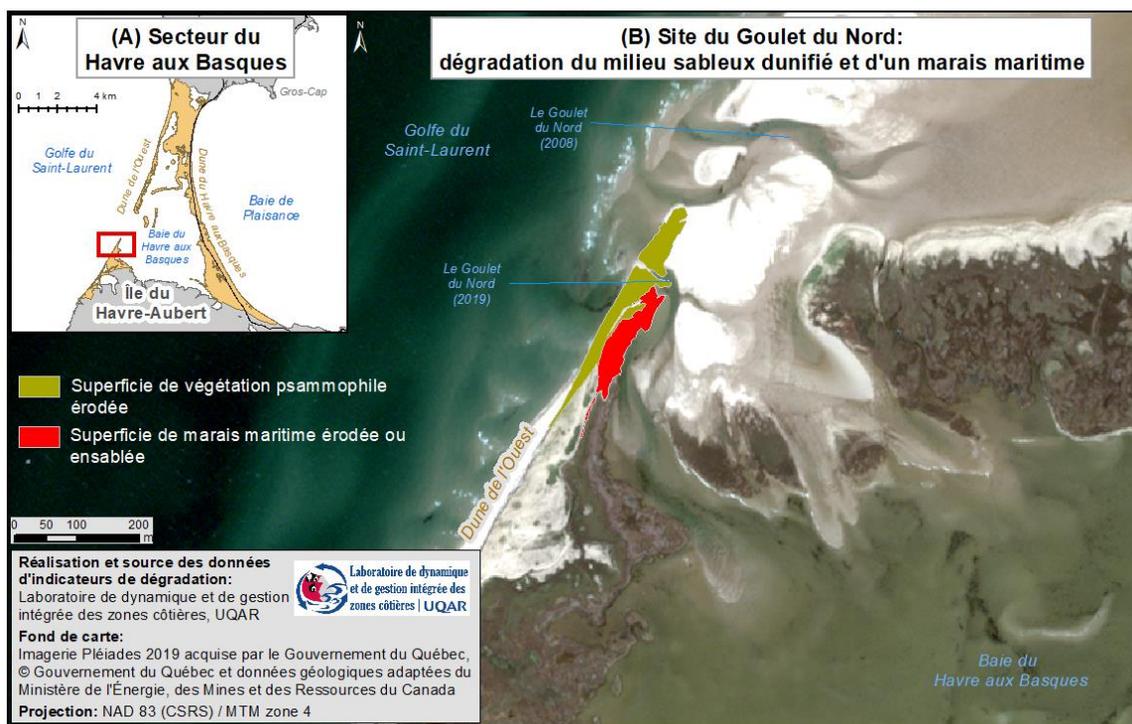
Figure 33 : (A) Localisation du site dans le secteur de la Baie du Havre aux Basques et (B) dégradation du milieu sableux dunifié et d'un marais maritime au sud du Goulet du Nord

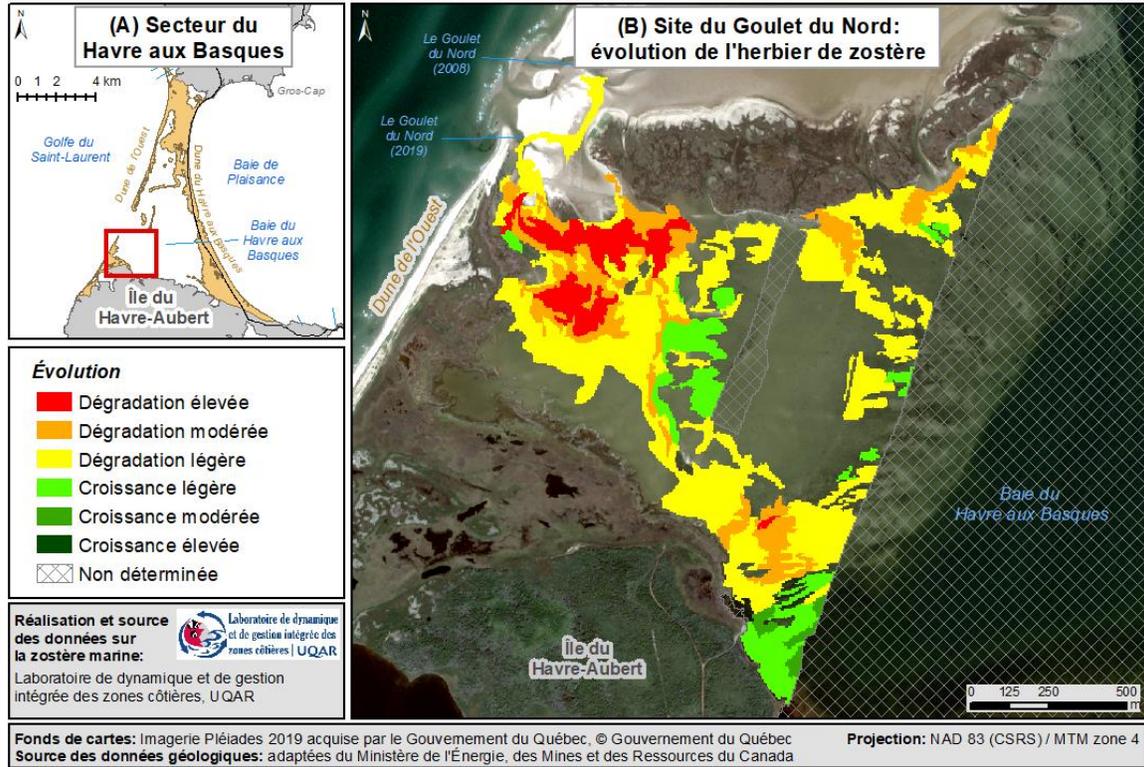
Figure 34 : (A) Localisation du site dans le secteur de la Baie du Havre aux Basques et (B) évolution de l'herbier de zostère situé à proximité du Goulet du Nord

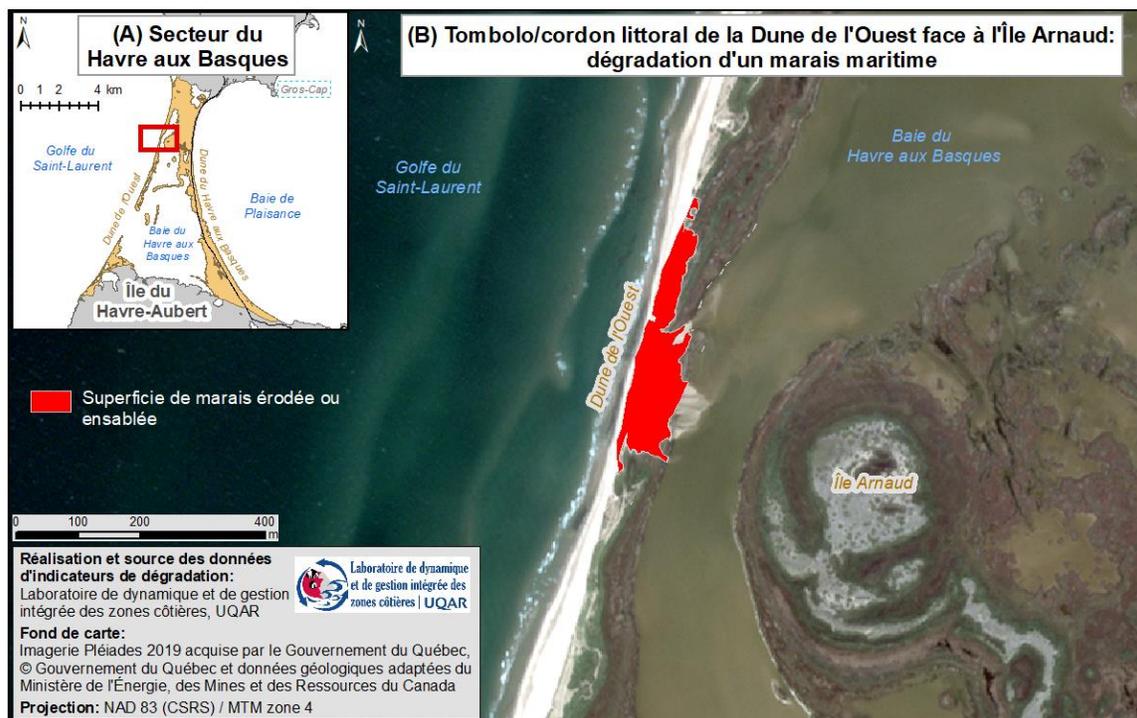
Figure 35 : (A) Localisation du site dans le secteur de la Baie du Havre aux Basques et (B) dégradation d'un marais maritime sur le tombolo/cordon littoral de la Dune de l'Ouest face à l'Île Arnaud

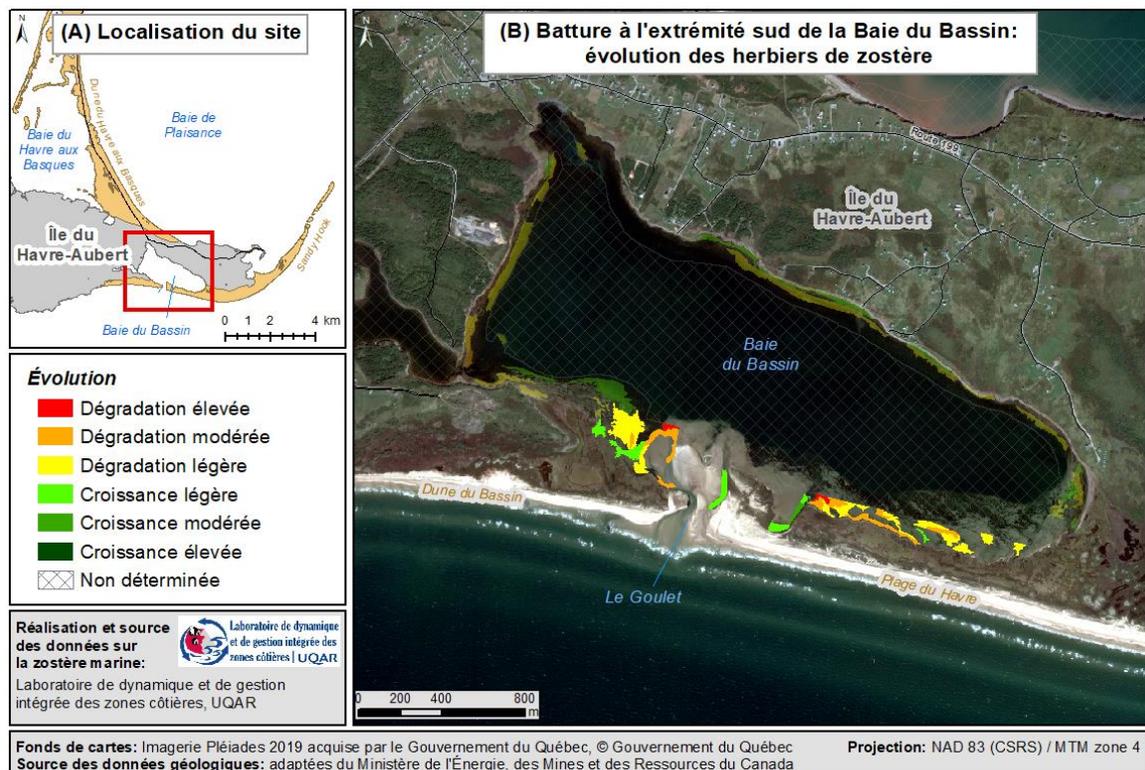
Figure 36 : (A) Localisation du site sur l'Île du Havre-Aubert et (B) évolution des herbiers de zostère sur la batture à l'extrémité sud de la Baie du Bassin (secteur de la Baie du Bassin)

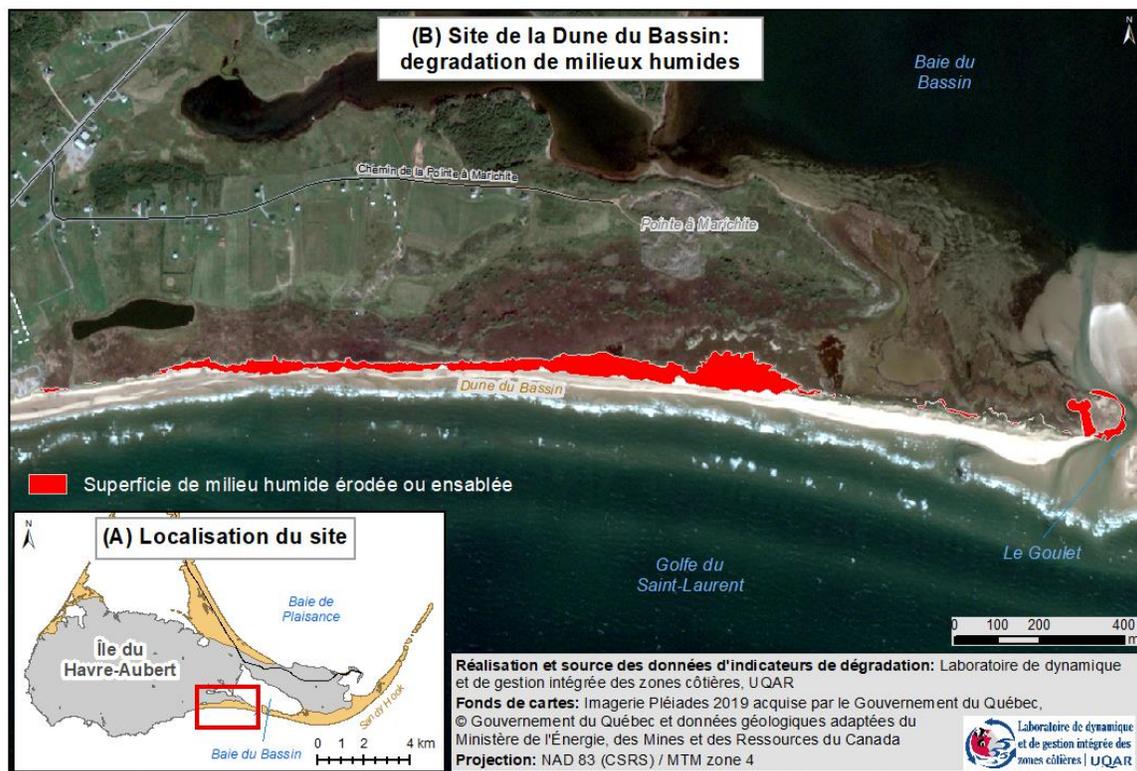
Figure 37 : (A) Localisation du site sur l'île du Havre-Aubert et (B) dégradation de milieux humides au niveau de la Dune du Bassin (secteur de la Baie du Bassin)

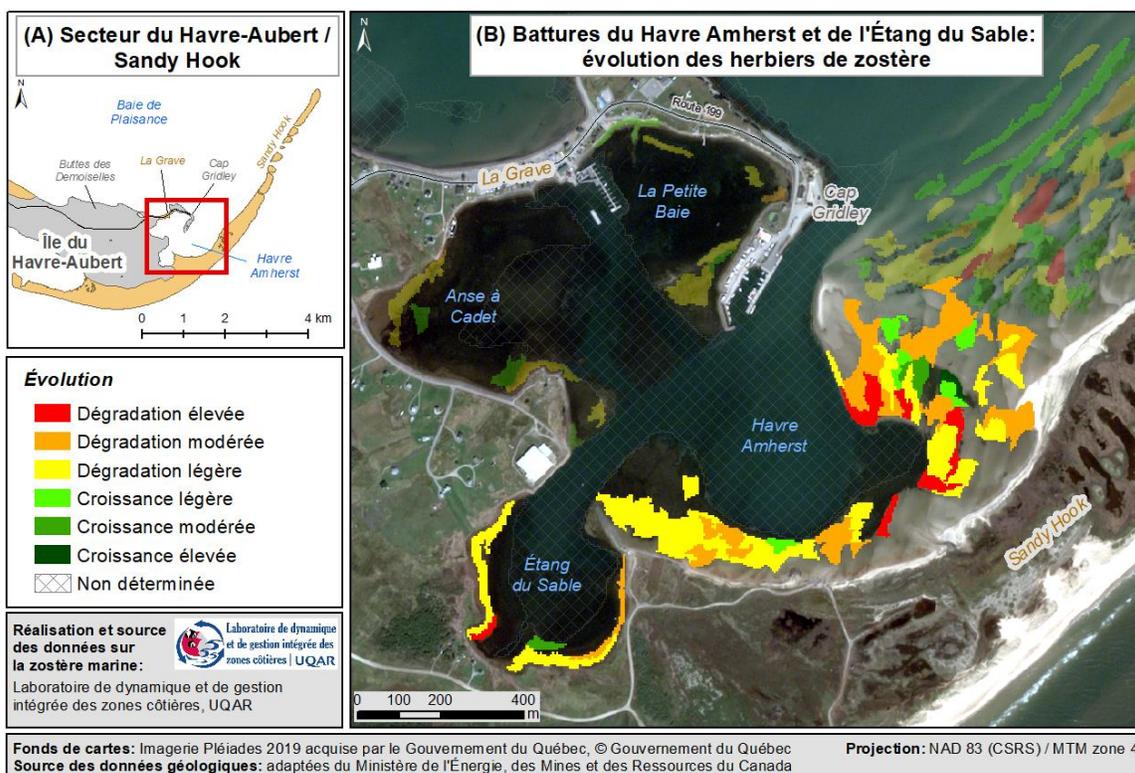
Figure 38 : (A) Localisation du site dans le secteur du Havre-Aubert / Sandy Hook et (B) évolution des herbiers de zostère sur les battures du Havre Amherst et de l'Étang du Sable

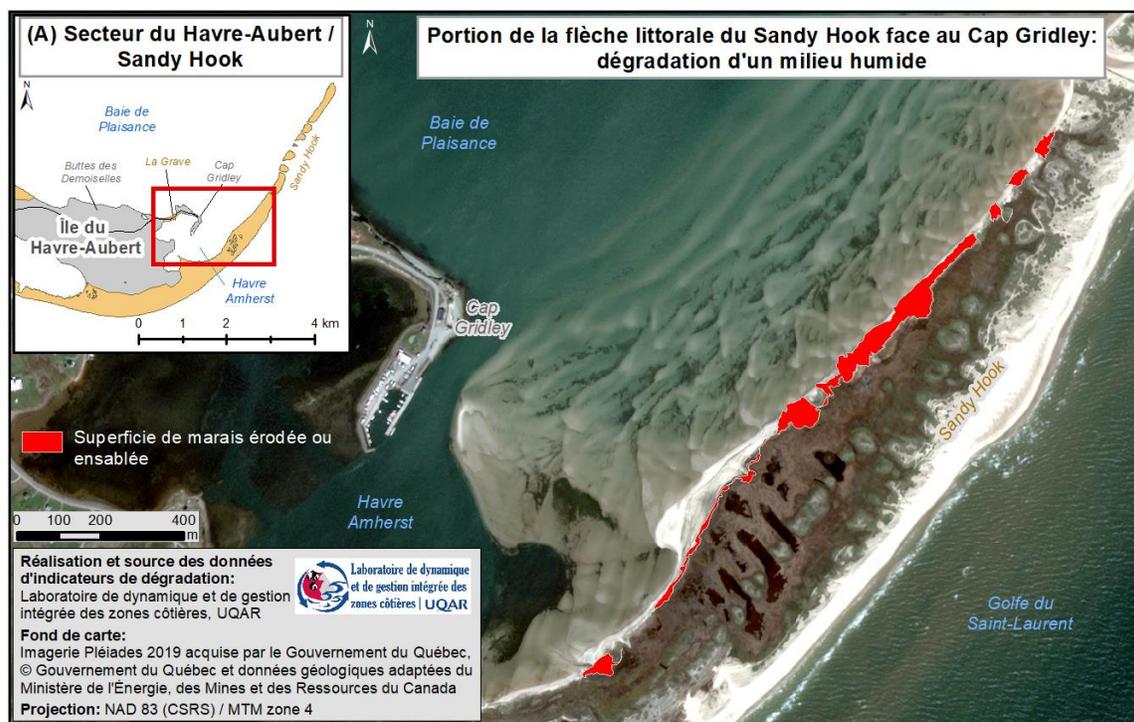
Figure 39 : (A) Localisation du site dans le secteur du Havre-Aubert / Sandy Hook et (B) dégradation d'un milieu humide sur la flèche littorale du Sandy Hook face au Cap Gridley
