# Caractérisation côtière du territoire de la Table de concertation régionale, zone de Québec

## RAPPORT FINAL

Rapport remis à la Communauté Métropolitaine de Québec

Mars 2016

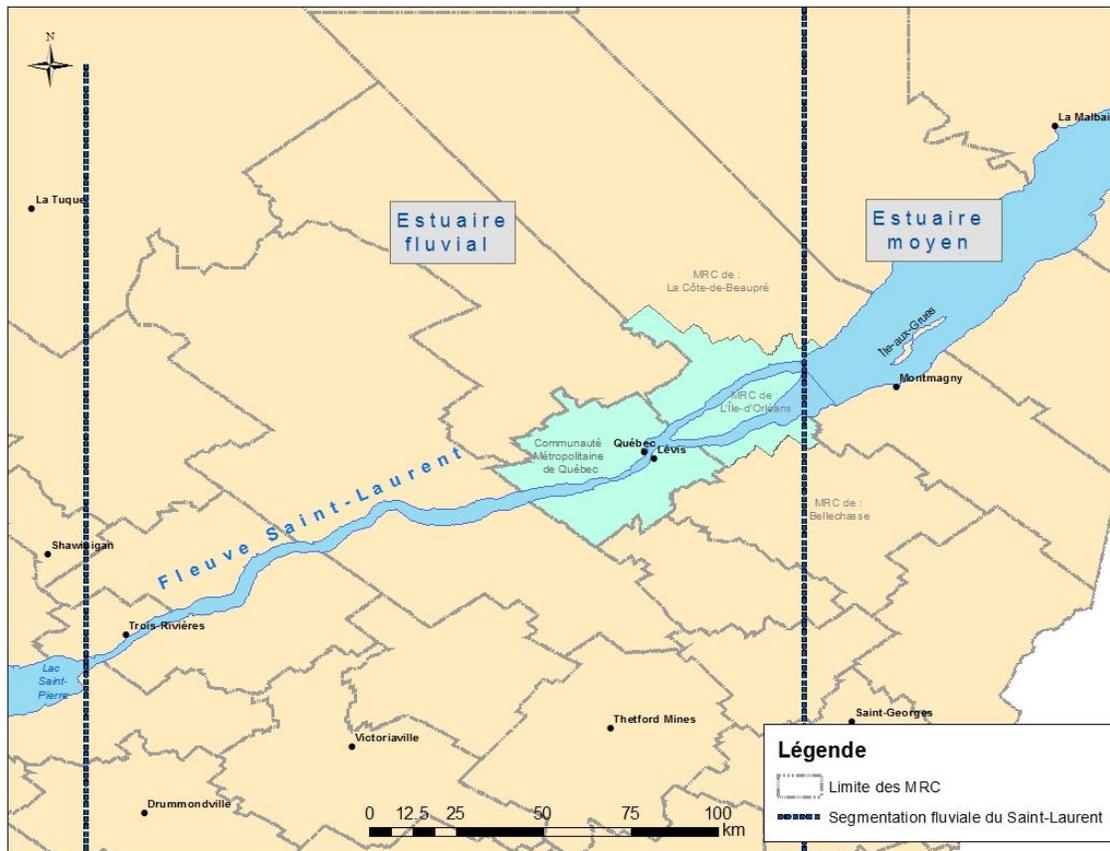
**Figure 2. Localisation du territoire de la TRC-Québec dans l'estuaire fluvial du Saint-Laurent.**

Le territoire de la TCR-Québec est situé à l'extrême est de l'estuaire fluvial du fleuve Saint-Laurent qui s'étend, lui, entre l'extrémité avale du lac Saint-Pierre et la pointe est de l'île d'Orléans (figure 2).

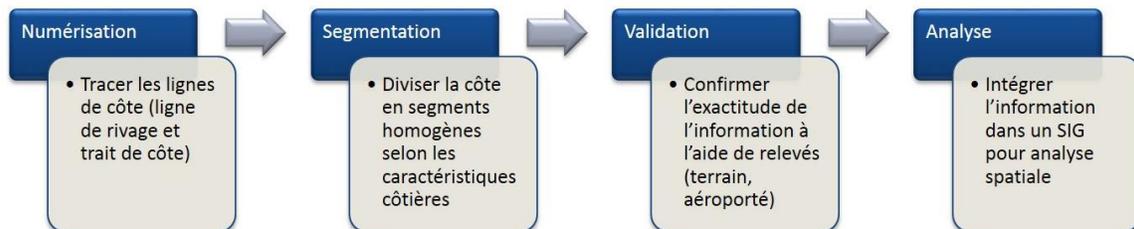
Figure 4. Étapes de la caractérisation côtière.

Le tracé est ensuite délimité par des segments côtiers homogènes selon des caractéristiques spécifiques. Un nouveau segment est déterminé dès qu'une des caractéristiques côtières (type et état de la côte et type et état de l'artificialité) subit un changement sur une longueur minimale d'environ 5 m. Dans le cadre de cette étude, le changement des caractéristiques a été identifié à l'aide de différentes sources de données intégrées dans un SIG disponible sur le portail de la CMQ et au LDGIZC (tableau 3 et figure 5).

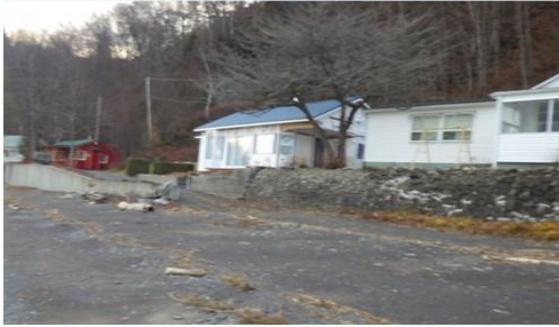
Relevé sur le terrain

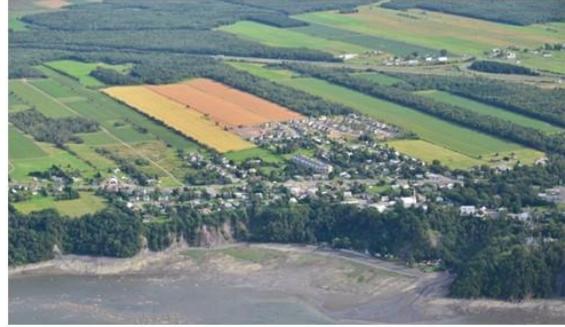
Relevé aéroporté oblique

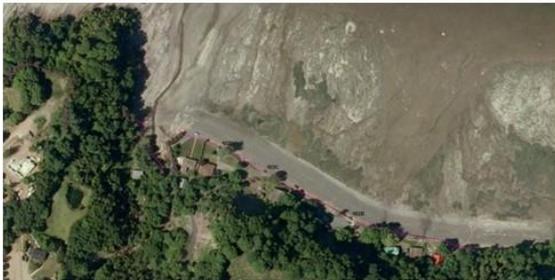
Orthophotographie couleur

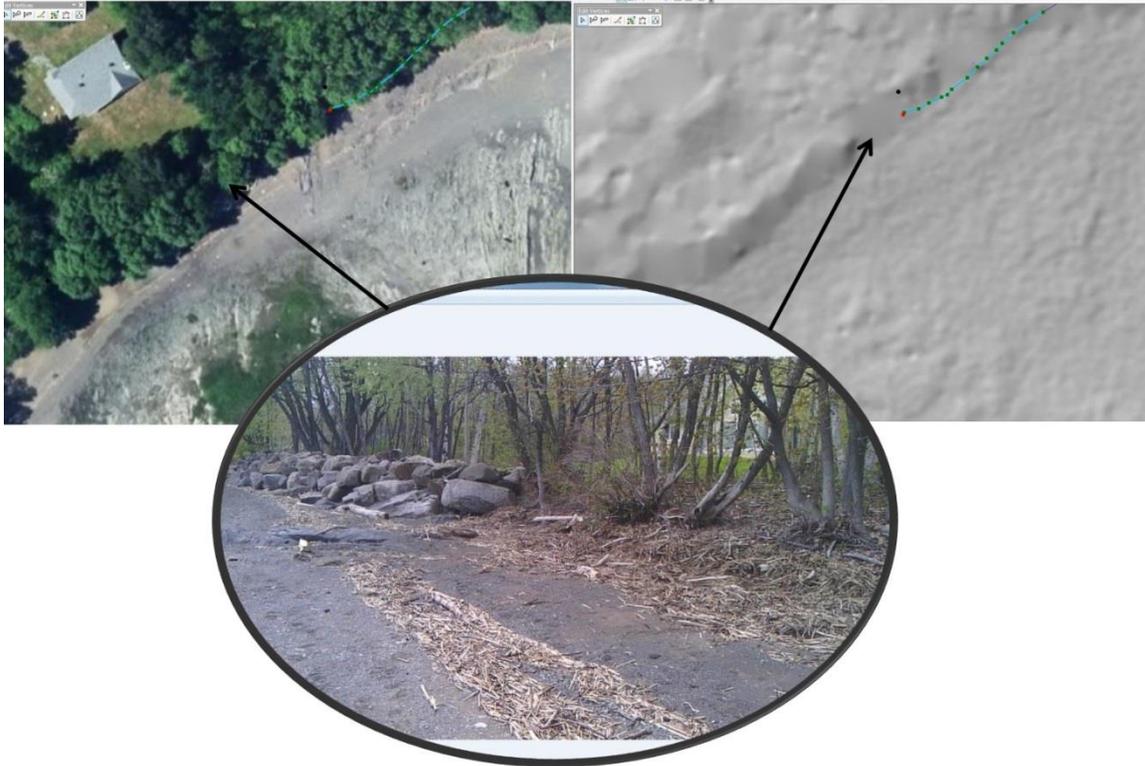
**Figure 6. Exemple de l'importance de la validation de la caractérisation côtière à l'aide de relevés sur le terrain à l'Île-d'Orléans. Les relevés sur le terrain ont permis dans ce cas-ci d'identifier un enrochement qui n'était pas visible sur l'orthophotographie aérienne ainsi que sur le modèle numérique de terrain (MNT) dû à un couvert végétal arborescent.**

Pour la MRC de Bellechasse et de l'Île-d'Orléans, ainsi que la municipalité de Saint-Augustin-de-Desmaures, la caractérisation côtière a été validée par des relevés sur le terrain effectués du 10 au 16 novembre 2015. Durant cette campagne, 546 points d'observations ont été validés et 1 513 photos de la côte ont été prises. La validation sur le terrain s'avère essentielle dans certains secteurs où les différents outils ne permettent pas d'identifier certaines caractéristiques côtières dû notamment à la présence d'un couvert végétal arborescent le long de la côte (figure 6).

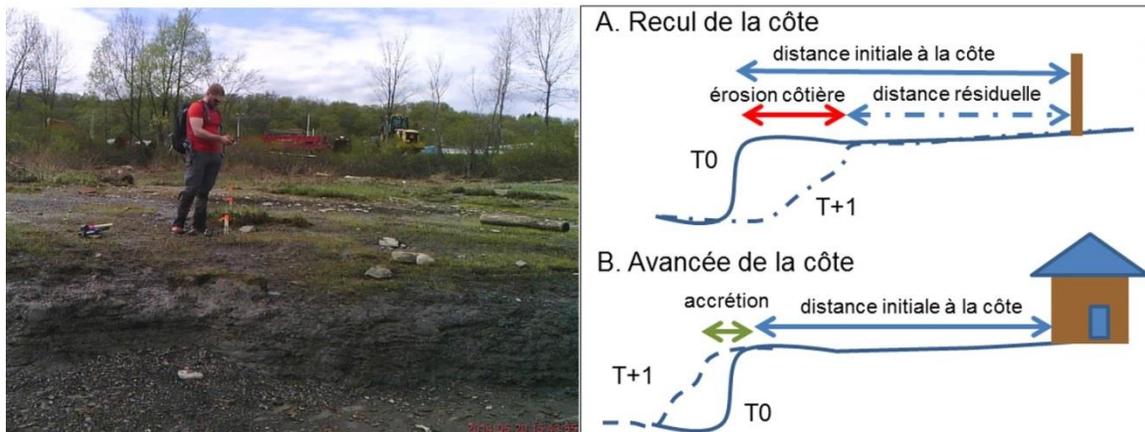
Figure 7. Relevé sur le terrain des stations de suivi de l'érosion des côtes, modifié de LDGIZC, 2016.

L'estimation du taux de déplacement réalisée à partir de mesures récoltées sur le terrain permet de connaître précisément l'avancée et/ou le recul des côtes à un endroit donné. Basé sur cette approche, le LDGIZC a mis en place un réseau de suivi de l'érosion des côtes sur l'ensemble du Québec maritime (LDGIZC, 2016). En 2014, le réseau de suivi comprenait 5 407 bornes effectives réparties sur les côtes de l'estuaire et du golfe du Saint-Laurent. Le territoire de la TCR-Québec comprend actuellement 246 de ces stations. Elles correspondent à des éléments permanents déjà présents (par exemple, coin de bâtiments, poteaux, arbres) soit à des piquets d'arpentage installés spécifiquement pour le réseau de suivi et positionné à l'aide d'un GPS (figure 7). Les repères sont mesurés à une fréquence annuelle et exceptionnellement un relevé supplémentaire peut être fait à la suite de tempêtes. Le réseau de suivi est évolutif et de nouvelles stations de mesures peuvent être ajoutées chaque année selon les besoins constatés sur le terrain. Pour le territoire à l'étude, un total de 1193 relevés de ces stations, ont été réalisés entre 2007 et 2014. Le calcul de taux de déplacement a été possible pour 201 d'entre elles, dont 108 réparties sur le territoire de la MRC de l'Île-d'Orléans et 102 sur celui de la Côte-de-Beaupré.

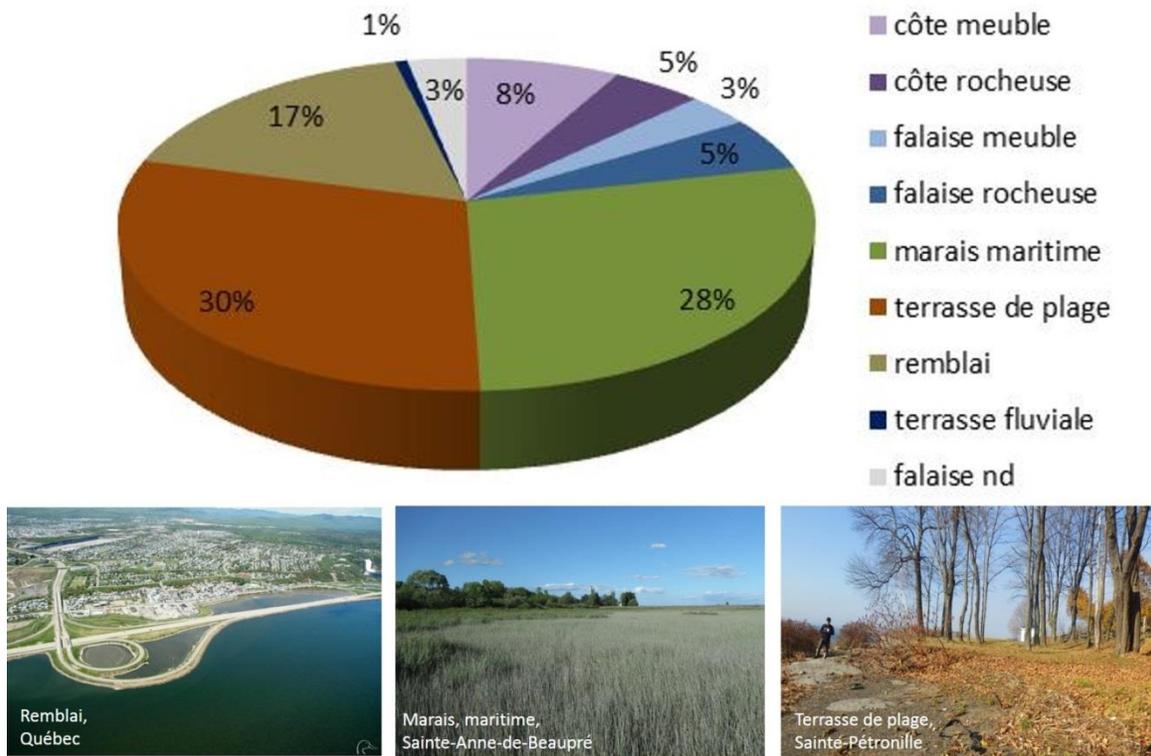
**Figure 8. Répartition de la longueur des types de côte inventoriés sur le territoire de la TCR-Québec. Crédit photos : Canards Illimités Canada, 2011 et LDGIZC, 2015.**

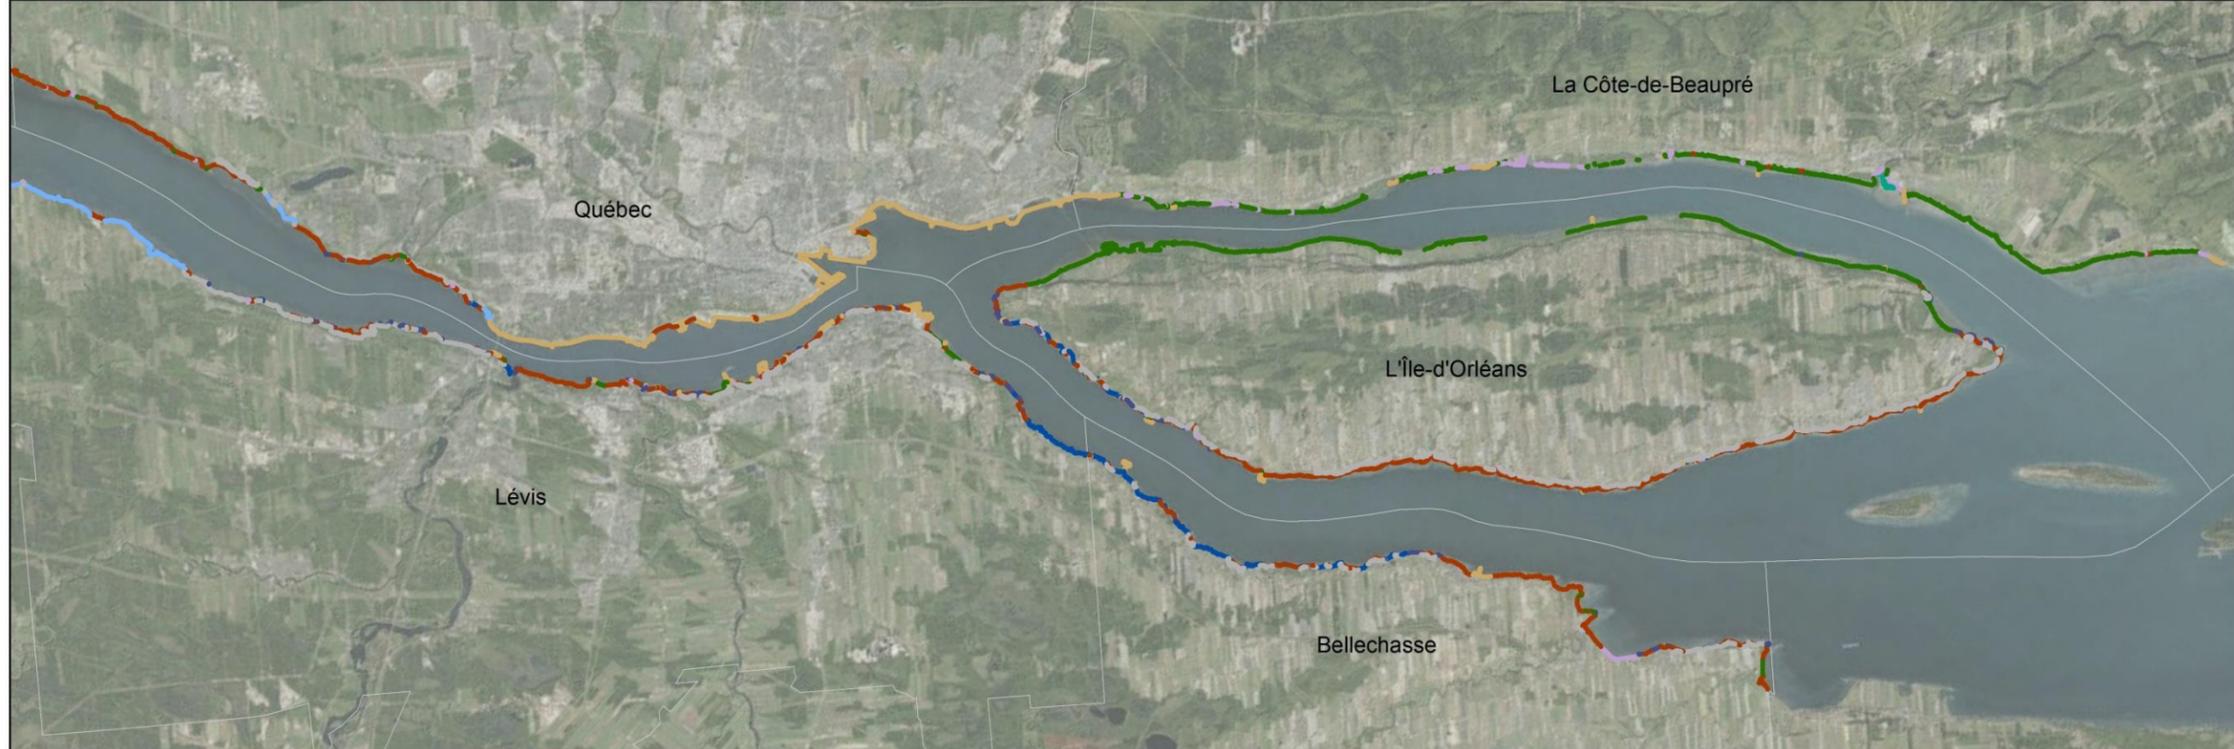
La figure 9 montre la répartition spatiale des types de côte et leur distribution selon les MRC du territoire à l'étude. Les résultats révèlent que la diversité du paysage côtier n'est pas homogène d'une MRC à l'autre. En effet, pour les MRC de la Côte-de-Beaupré et de l'île d'Orléans, les marais maritimes représentent 64 % et 43 % de leur longueur totale respective. Bien que les marais maritimes se concentrent au nord de l'île d'Orléans, la rive sud est essentiellement composée de terrasses de plage totalisant 33 % de la MRC. L'agglomération de Québec est composée à 56 % de côte à remblai qu'on retrouve essentiellement le long du boulevard Champlain et de l'autoroute Dufferin-Montmorency et à 33 % de terrasses de plage majoritairement concentrées dans la partie ouest. Ces dernières sont également omniprésentes dans la MRC de Bellechasse avec 48 %. Elles se concentrent dans la partie ouest de la MRC quant à l'est les falaises rocheuses, qui représentent 25 % de la MRC dominant le paysage côtier. Comparativement aux autres, la Ville de Lévis est composée d'une diversité de types de côte. En effet, bien que les terrasses de plage représentent 33 % du territoire, on observe également la présence de falaises meubles (14 %) et de côtes rocheuses (10 %). De plus il est important de mentionner que 13 % des falaises sont indéterminées pour cette MRC. La présence de végétation sur l'escarpement, ne permettait pas d'identifier le type de dépôt dans la plupart des cas.

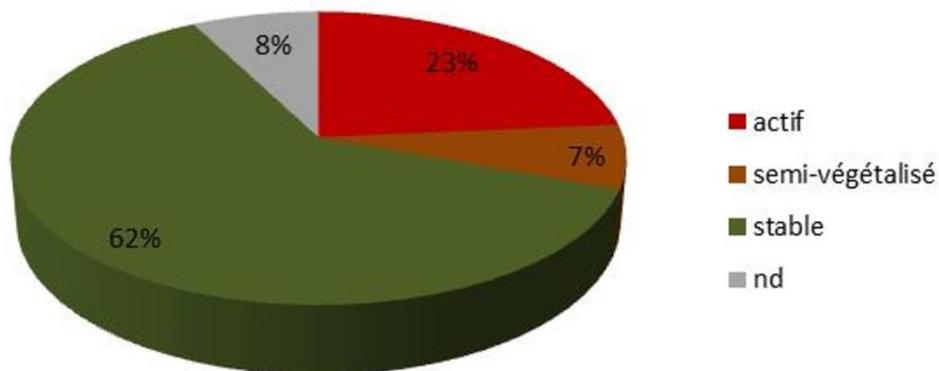
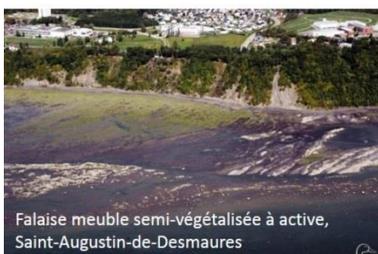
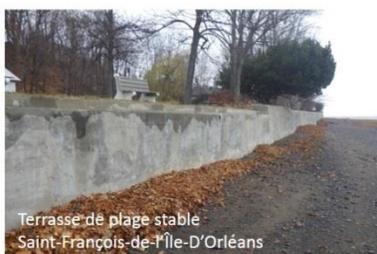
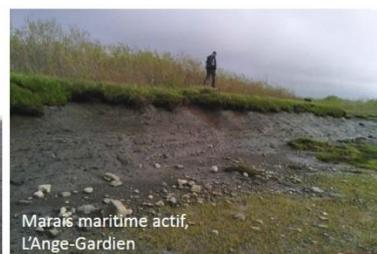
Figure 10. Répartition de la longueur de l'état de la côte observé sur le territoire de la TCR-Québec. Crédit photos : Canards Illimités Canada, 2011 et LDGIZC, 2015.

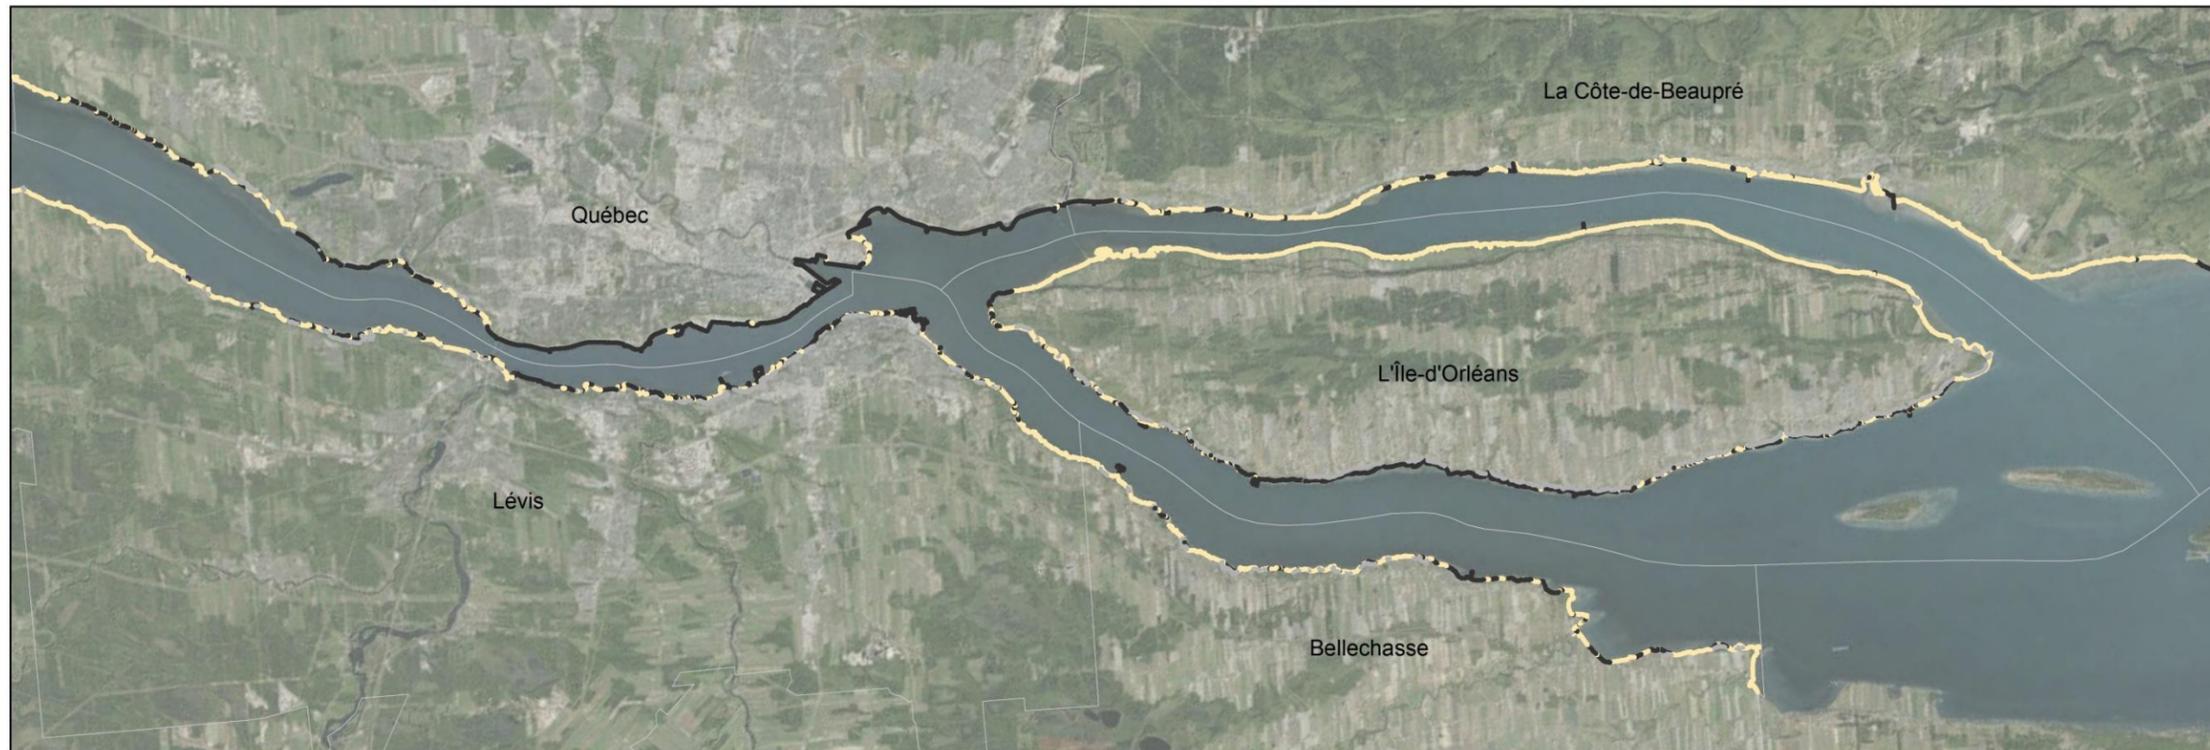
Figure 12. Répartition spatiale de la présence et l'absence de côtes artificielles et leur distribution selon les MRC du territoire de la TCR-Québec.

La segmentation de l'artificialité des côtes du territoire de la TCR-Québec a permis d'identifier les côtes artificielles et de déterminer dans la majorité des cas le type d'artificialité (figure 12 et figure 13). Les résultats montrent que 38 % des côtes de l'ensemble du territoire à l'étude sont artificielles. Les structures de protection côtière sont observées principalement dans l'agglomération de Québec (76 %), plus précisément près des ponts et de la chute Montmorency. Dans une moindre mesure les côtes artificielles sont également observées à Lévis (39 %), près des ponts et du chantier maritime Davie, sur la rive sud de l'île d'Orléans (32 %) et sur les côtes de Bellechasse (30 %), principalement devant les noyaux villageois ou de façon ponctuelle pour protéger quelques chalets ou résidences.

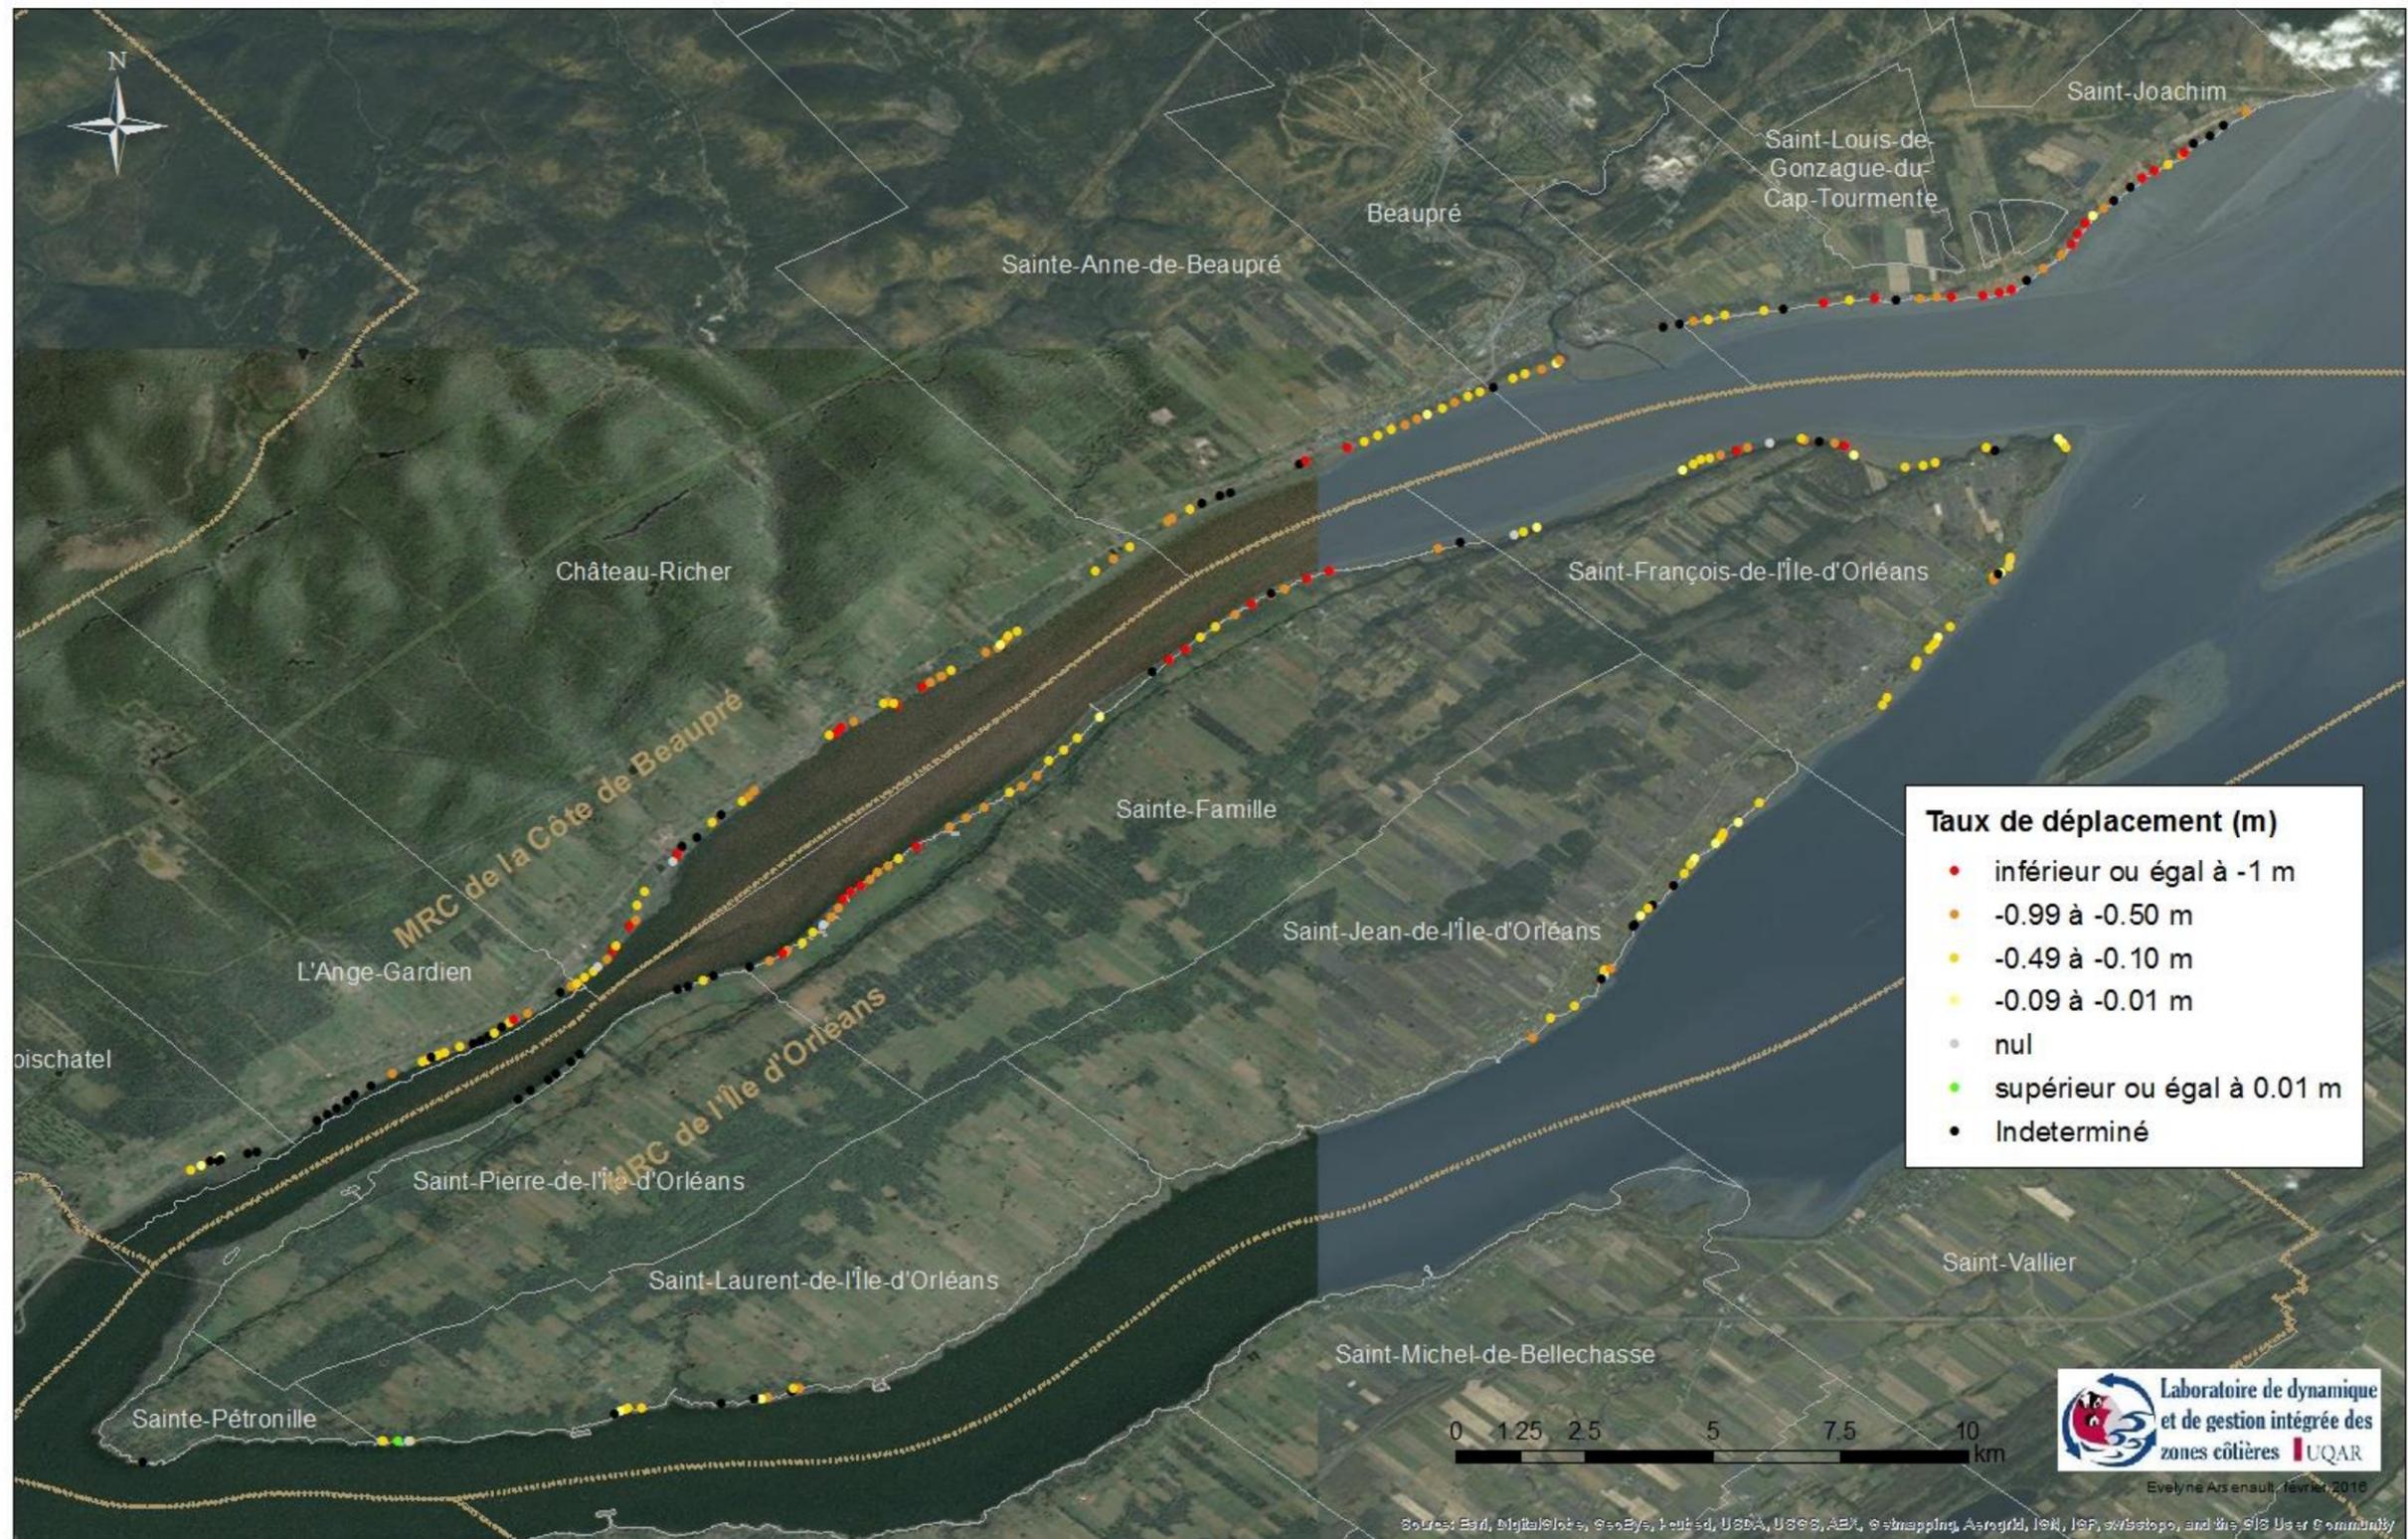
Figure 14. Taux de déplacement estimé à partir des relevés terrain réalisés annuellement entre 2007 et 2014 par le LDGIZC, TCR-Québec.

Pour l’ensemble des côtes où les taux de déplacement ont pu être évalués (MRC Côte de Beupré et Île d’Orléans), un déplacement moyen de l’ordre de -0,61 m/an a été calculé. La figure 14 permet de visualiser le positionnement de ces stations de mesure et d’apprécier la répartition des taux de déplacement. On y observe que les taux de déplacement négatif (ce qui correspond à l’érosion de la côte) les plus élevés se situent surtout dans le secteur du marais de Cap-Tourmente, et dans une moindre mesure, dans le marais devant la côte de Sainte-Famille sur la rive nord de l’île d’Orléans et juste en face, dans ceux de Château-Richer et de Sainte-Anne-de-Beupré. Le tableau 7 présente d’ailleurs les taux de déplacement pour chaque municipalité et chaque MRC en fonction du type de côte inventorié.

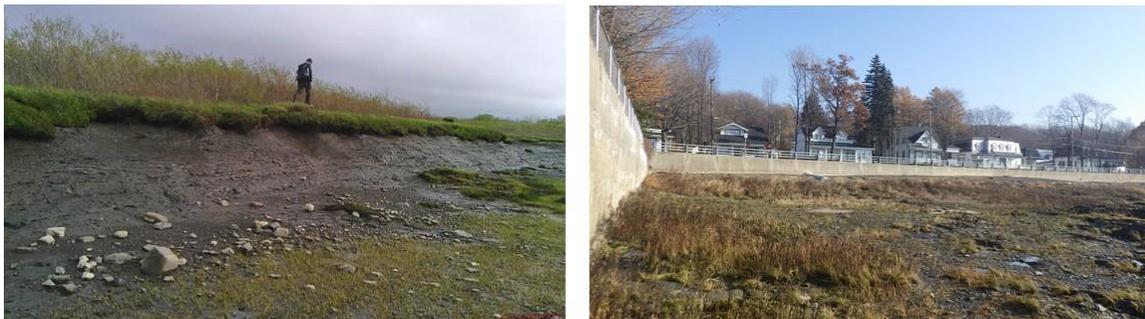
**Figure 15. Marais maritime en érosion de la Côte-de-Beaupré (gauche) et terrasse de plage artificialisée sur la rive sud de l'île d'Orléans (droite). Crédit photos : LDGIZC, 2015.**

Sur près de 300 km de côtes du territoire à l'étude, 70 % sont constitués de dépôts meubles donc sensibles à l'érosion et 88 % sont des côtes basses, qui présentent de grands risques de submersion lors de tempêtes. Les résultats de ce travail ont montré que les segments où l'état de la côte est jugé « actif » se trouvent majoritairement dans les marais de la côte de Beaupré et de la rive nord de l'île d'Orléans (figure 15). Ailleurs, la forte présence de l'artificialité dans le paysage côtier témoigne de cette sensibilité à l'érosion et la submersion et traduit aussi une occupation importante du territoire. En effet, près de 40 % des côtes sont artificialisées avec des structures de protection rigides telles que des murets et des enrochements (figure 15).

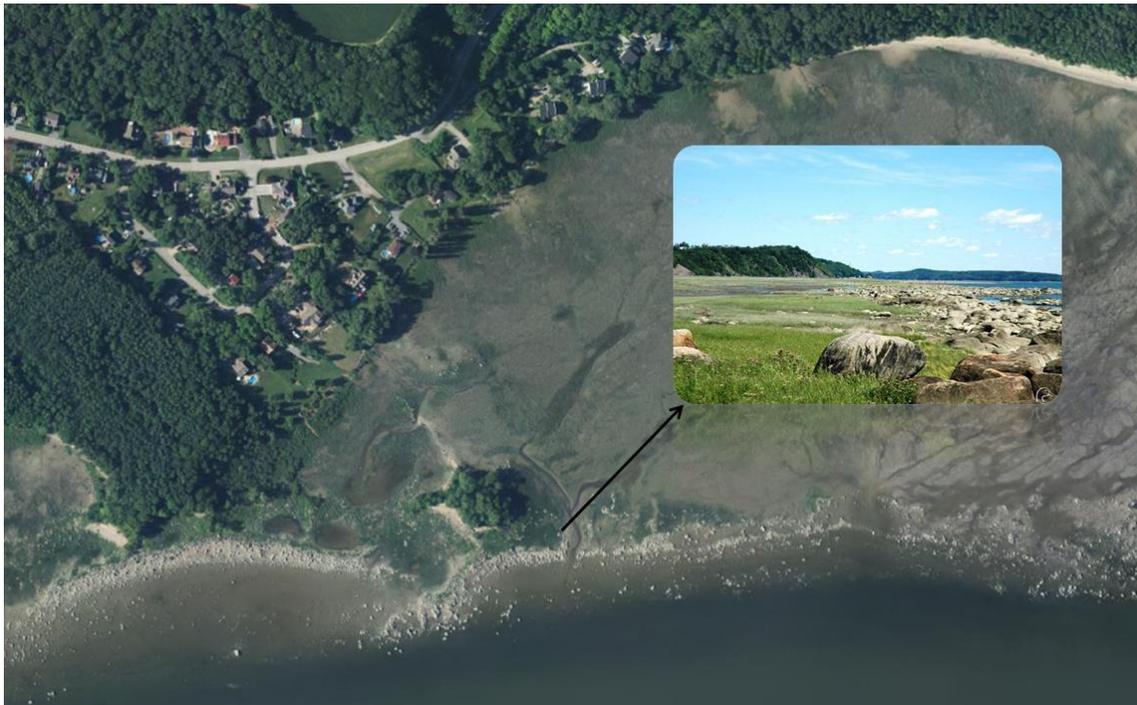
**Figure 16. Blocs glaciels observés à Saint-Augustin-de-Desmaures. Crédit photos : Google Earth, 2016 et Canards Illimités Canada, 2011.**

Certaines particularités ont été observées sur le territoire et semblent spécifiques à certains secteurs ou se distinguent des réalités généralement étudiées par le LDGIZC depuis plusieurs années sur les côtes du Québec maritime. Par exemple, à Saint-Augustin-de-Desmaures on peut observer la présence de nombreux blocs glaciels sur l'estran disposés parallèlement à la côte offrant ainsi dans certains secteurs une protection naturelle à la côte (figure 16). Bien que la présence de blocs glaciels soit omniprésente dans ce paysage côtier, nous n'avons inventorié aucune étude portant sur cette particularité pour ce secteur ou dans les environs. Or, les blocs glaciels ont été documentés et étudiés (nature, origine, mode de transport, etc.) à quelques endroits le long du Saint-Laurent et plus particulièrement sur la rive sud de l'estuaire du Saint-Laurent et dans une moindre mesure sur la rive nord de l'estuaire moyen, plus précisément dans la région de Charlevoix (Dionne, 2001, 2004, 2011; Le Roux, 2012; Dionne et Poitras, 1996).

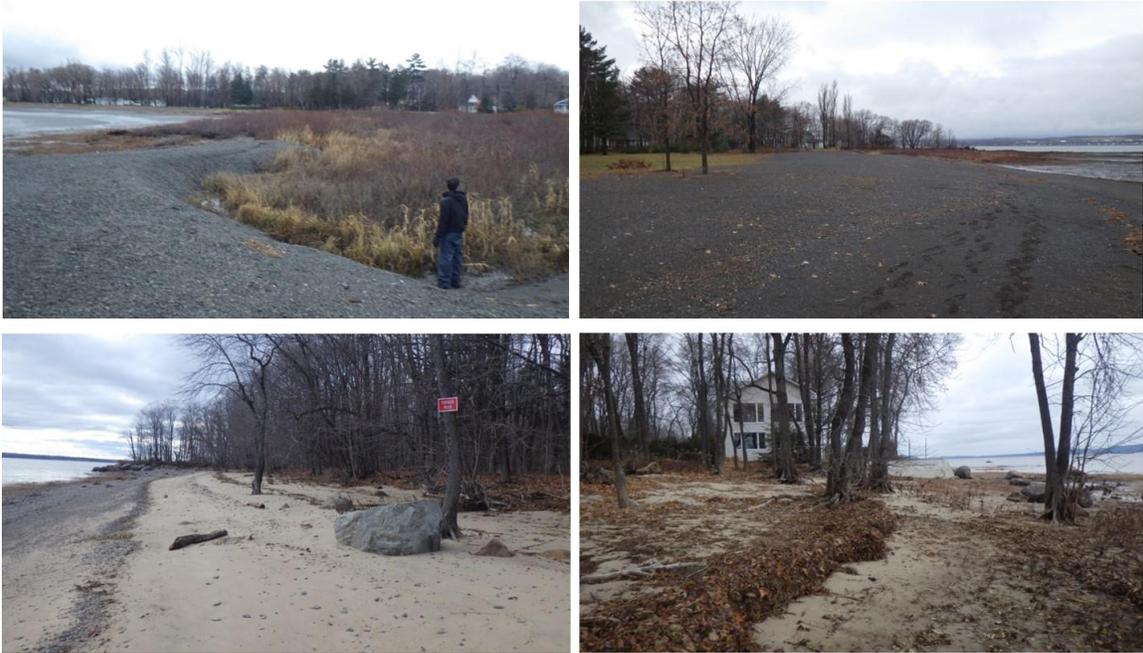
**Figure 17. Signes apparents de débordements côtiers observés lors des relevés sur le terrain réalisés en novembre 2015 à Bellechasse (haut) et à Saint-Augustin-de-Desmaures (bas). Crédit photos : LDGIZC, 2015.**

réalisés en novembre 2015 des signes de débordements côtiers ont été observés à Saint-Augustin-de-Desmaures de même que sur le littoral de Bellechasse et sur la rive sud de l'île d'Orléans (figure 17). Ces formes potentiellement associées à des périodes de crues du Saint-Laurent ou d'ondes de tempête sont constituées de matériaux sableux ou graveleux qui peuvent dans certains cas enfouir la végétation.

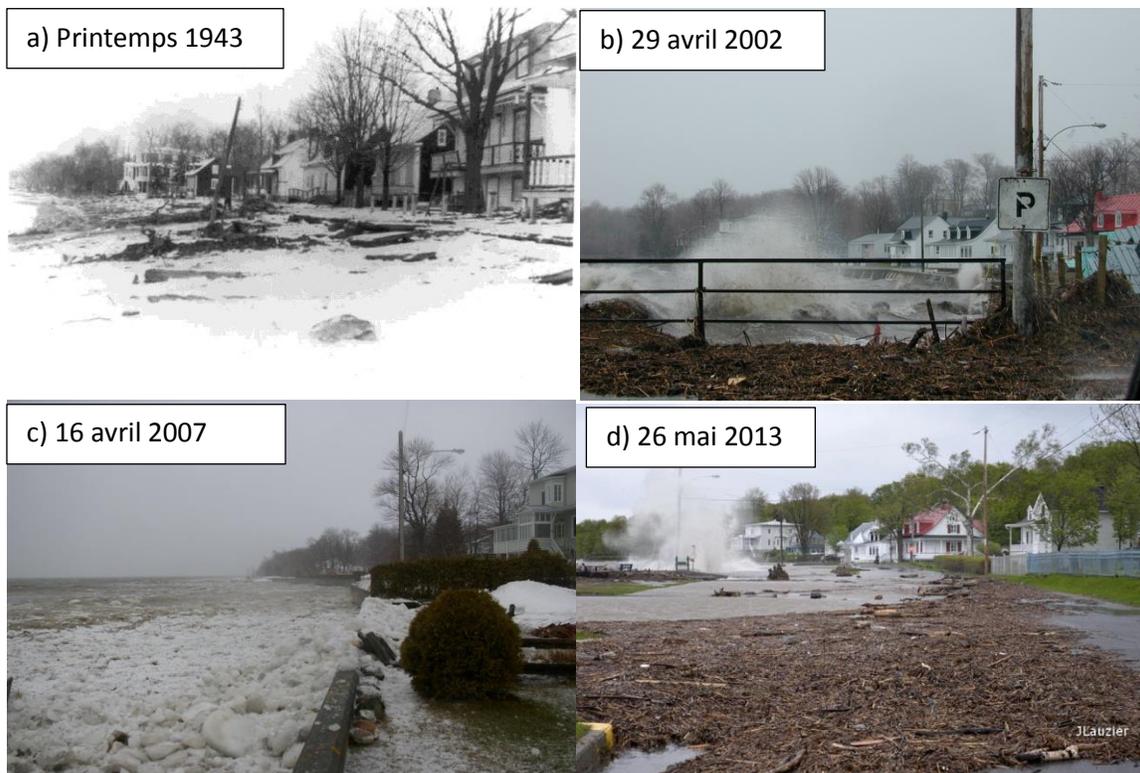
**Figure 18. Débordements côtiers survenus à Saint-Michel-de-Bellechasse; rue des Remparts. Crédit photos : a) Gracieuseté de Francine Gagnon, b) et c) Lise Paquette, d) Jacques Lauzier.**

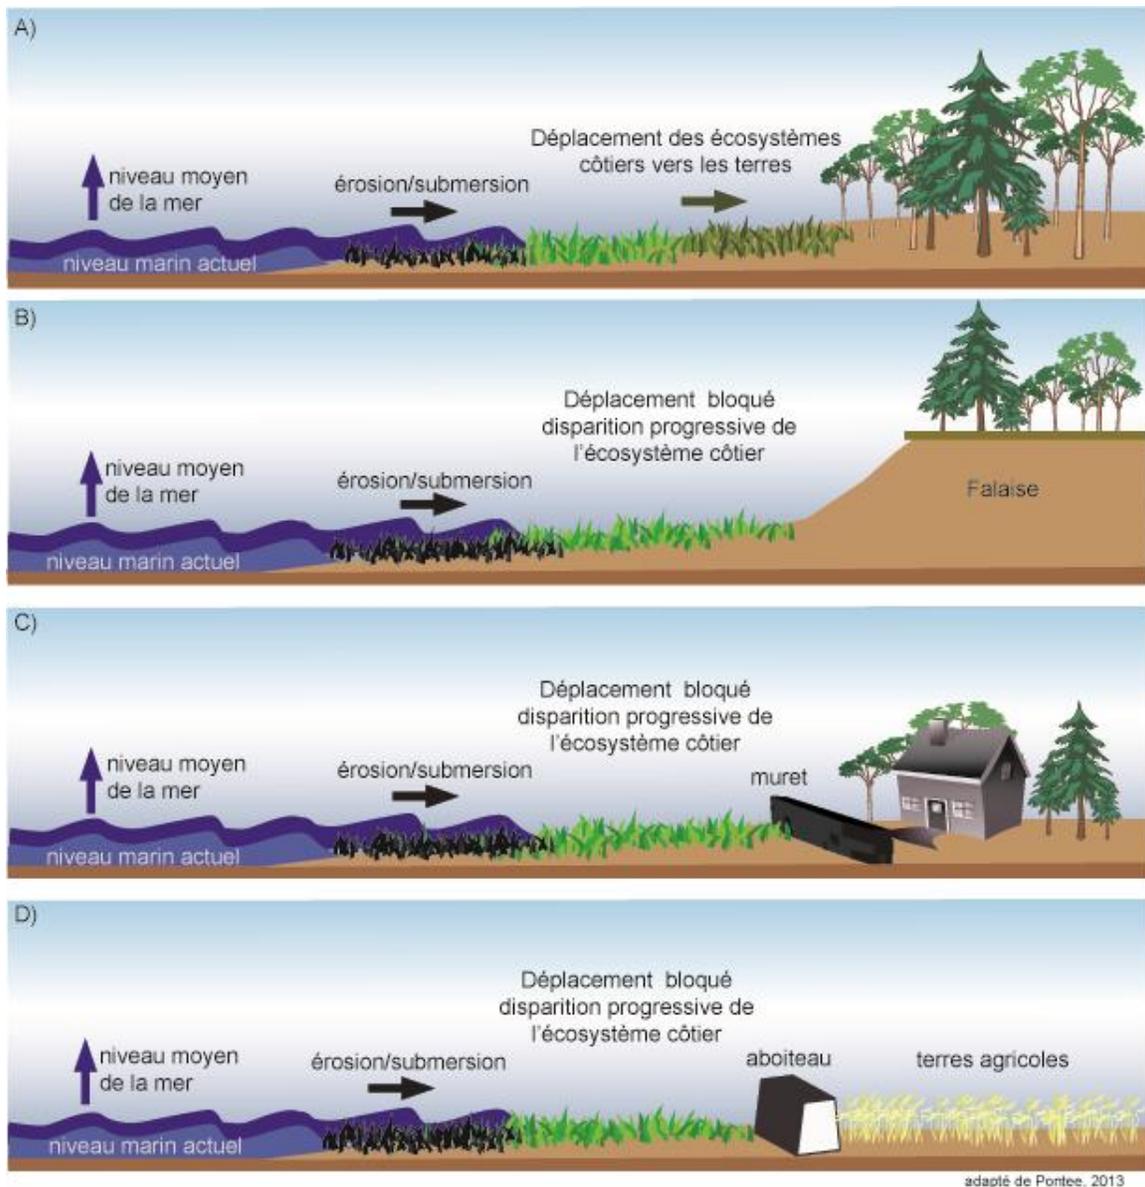
**Figure 19. Schéma illustrant les facteurs qui influencent le coincement côtier. Déplacement de l'écosystème côtier en absence de contraintes (a). Déplacement de l'écosystème côtier bloqué par une contrainte naturelle (b). Déplacement de l'écosystème côtier bloqué par une contrainte anthropique (c et d) (Bernatchez et Quintin, 2016).**

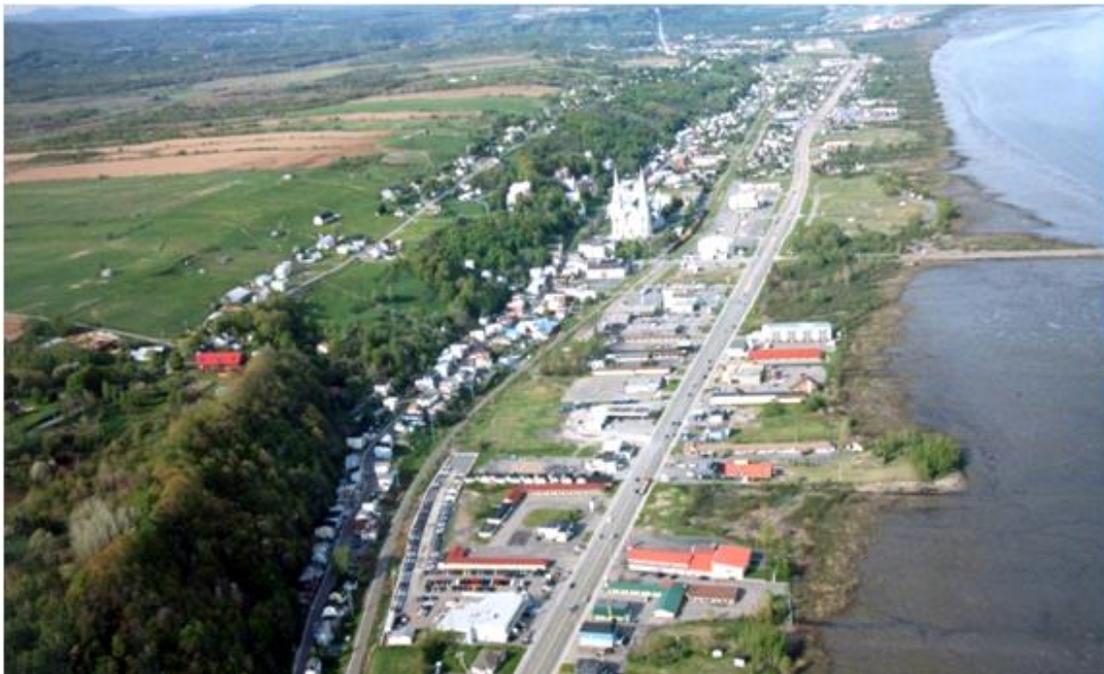
**Figure 20. Cadre bâti et infrastructures de transport susceptibles d'entraîner un coincement côtier sur les marais maritimes, Sainte-Anne-de-Beaupré. Crédit photos : Lahoud.**

territoire de la TCR-Québec, les marais maritimes de la Côte-de-Beaupré semblent être les plus sensibles au coincement côtier (figure 20). Leur dégradation et leur possible disparition due au coincement côtier auront des impacts écologiques d'importance, car ils abritent une biodiversité exceptionnelle, en l'occurrence plusieurs espèces floristiques menacées ou vulnérables, dont la gentiane de Victorin (*Gentianopsis virgata* subsp. *Victorinii*) une espèce endémique à l'estuaire du Saint-Laurent spécifique aux marais maritimes d'eau douce et saumâtre, entre Deschambault-Grondines et Saint-Roch-des-Aulnaies (Bhiry *et al.*, 2013). De plus, ils jouent un rôle de premier plan en protégeant naturellement la côte des impacts de l'érosion et de la submersion côtière (EEM, 2005).

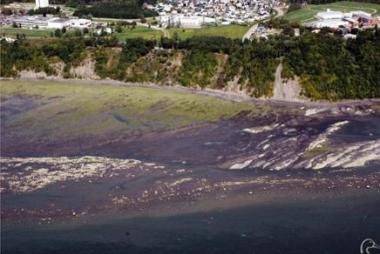
<b>Falaise meuble (basse)</b>	Escarpeement de dépôts non consolidés (argile, limon, sable, gravier, galet, blocs) de moins de 5 mètres de hauteur.	<p data-bbox="1029 600 1300 653">Saint-Laurent-de-l'Île-d'Orléans, MRC de L'Île-d'Orléans</p>

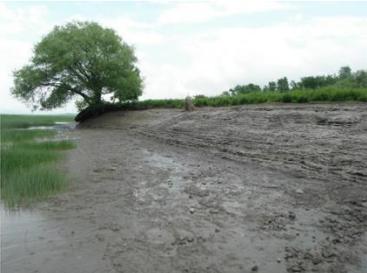
<p><b>Marais maritime</b></p>	<p>Zone d'accumulation de sédiments fins colonisée par de la végétation herbacée inondée lors de la pleine mer supérieure de grande marée (limite entre schorre inférieur et supérieur).</p>	<p>Sainte-Anne-de-Beaupré, MRC La Côte-de-Beaupré</p>

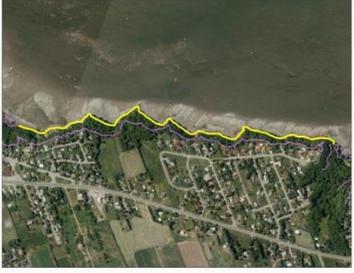
<b>Type de côte des segments tracés, mais non inclus dans la caractérisation (trait potentiel)*</b>		
<b>Type_Cote</b>	<b>Description</b>	<b>Exemple photographique</b>
<b>Bas de falaise</b>	Segment tracé au bas des falaises ou des talus. Le type de côte a alors été caractérisé sur le segment supérieur.

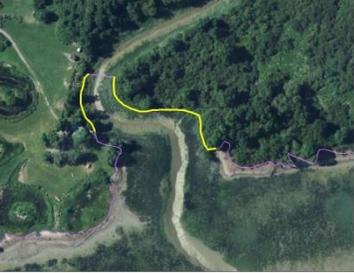
<b>Berge (rivière)</b>	Segment tracé dans les embouchures des principales rivières.

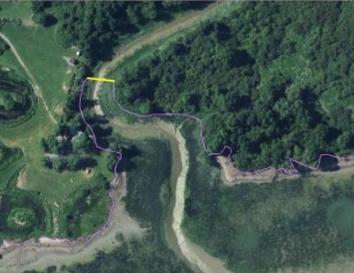
<b>Traverse de cours d'eau</b>	Segment tracé de part et d'autre des cours d'eau (pour les rivières Chaudière, Etchemin, Saint-Charles, Cap-Rouge, Montmorency et Ste-Anne cette limite correspond approximativement à la limite d'influence de la marée.)

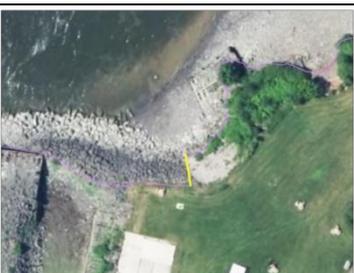
<b>Transition</b>	Segment tracé entre les lignes de référence de type « ligne de rivage » (situées au bas du talus) et « trait de côte » (situés au sommet du talus ou des ouvrages de protection) dont l'altitude peut varier.

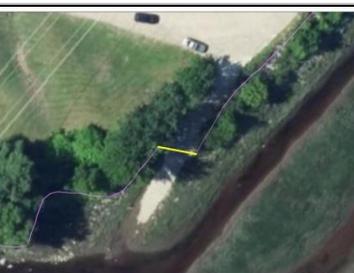
<b>Autre (Accès)</b>	Segment tracé de part et d'autre d'accès privé au littoral afin de compléter la ligne de côte.

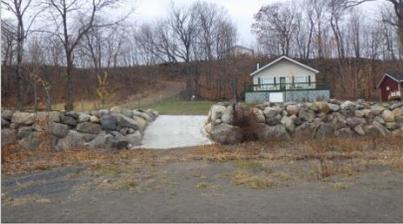
<b>bloc déversé</b>	Segment côtier pour lequel il y a un amas de blocs de pierre déstructuré servant à protéger la côte.	<p>Saint-Laurent-de-l'Île-d'Orléans, MRC de l'Île-d'Orléans</p>

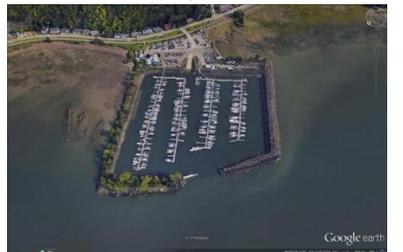
<b>muret de blocs</b>	Segment côtier pour lequel il y a un muret composé de blocs de béton.	<p>Saint-Jean-de-l'Île-d'Orléans, MRC de l'Île-d'Orléans</p>

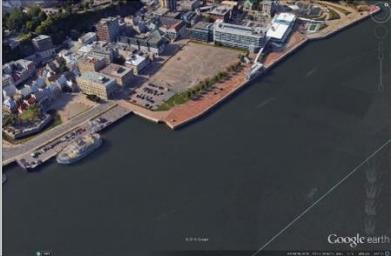
<b>remblai</b>	Segment côtier pour lequel il y a présence de dépôts non consolidés provenant d'une intervention anthropique sur le littoral (ex. épis, quai).	<p>Lévis, Communauté métropolitaine de Québec</p>

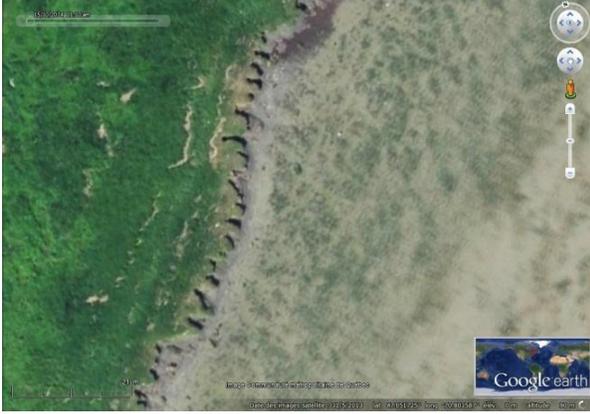
<p>Cap-Tourmente; Photo : Google Earth (31-05-2013)</p>
<p><b>L'action des glaces</b></p> <p>Arrachement d'une parcelle de végétation par le déplacement des glaces lors de débâcles formant des mares ou des marelles ou une surface dénudée de végétation. La parcelle de végétation, communément appelé radeau de schorre, est transportée par les vagues et est éventuellement déposée sur le littoral.</p>

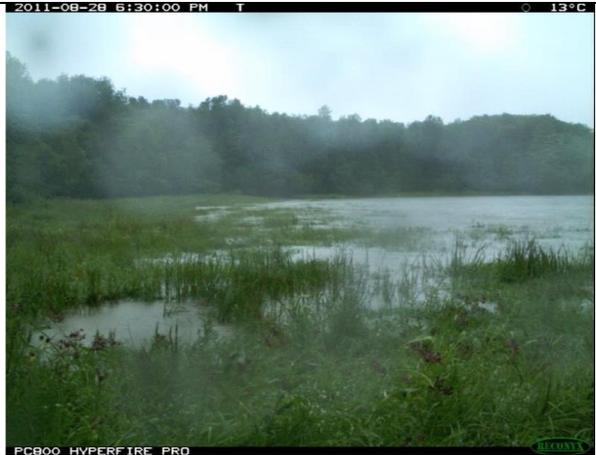
Marais de Saint-Augustin-de-Desmaures, 28-29 août 2011 (tempête Irène), Photo extraite de (Bhiry *et al.*, 2013)

L'élévation du niveau de l'eau lors des tempêtes, lors des crues printanières ou parfois estivales combinées parfois à de fortes vagues qui transportent une charge sédimentaire grossière. Ces dernières submergent les côtes basses favorisant ainsi le dépôt de sédiments meuble sur les parties supérieures du marais (communément appelé lobe transgressif).

Des épisodes fréquents de submersion peuvent entraîner des transformations internes du marais (étendue et diversité végétale), car la végétation est adaptée à une certaine durée et fréquence de submersion.

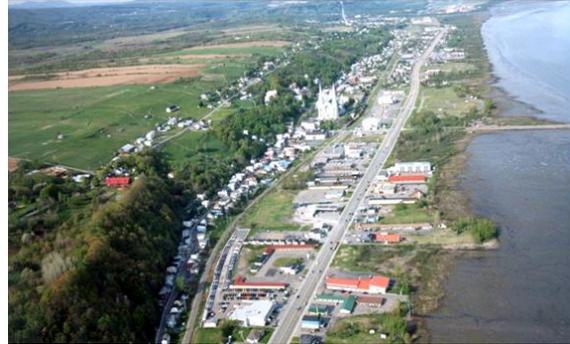
Sainte-Anne-de-Beaupré, Crédit photo Lahoud ; [http://theses.ulaval.ca/archimede/fichiers/25637/25637\\_46.png](http://theses.ulaval.ca/archimede/fichiers/25637/25637_46.png)

Certains marais ont été remblayés pour l'établissement d'infrastructures de transport ou résidentielles et commerciales. D'autres ont été asséchés par l'entremise de canaux de drainage ou endigués pour des fins agricoles et industrielles. Il en résulte une limitation de l'expansion ou de la migration des marais vers l'intérieur des terres, un phénomène nommé coincement côtier. Le coincement côtier entraîne une diminution de la superficie des marais et dans certains cas une disparition.

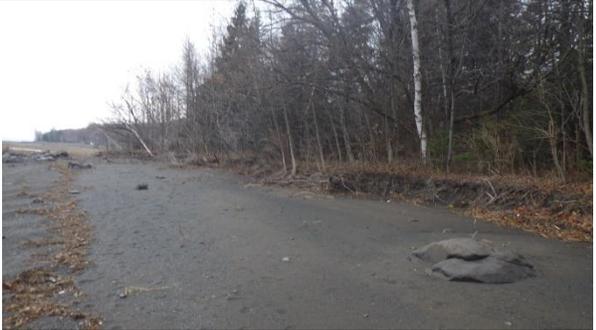
<p>Saint-François-de-l'Île-d'Orléans; 12nov2015; Crédit photo : LDGIZC</p>
<p><b>L'action des glaces</b></p> <p>Les côtes meubles sont généralement protégées de l'action des glaces au cours de l'hiver à l'exception des périodes de mise en place et du morcellement du pied de glace protecteur. La côte est alors exposée à l'impact des glaces transportées par l'action des vagues lorsque le niveau de l'eau est suffisamment haut pour atteindre le talus côtier.</p>
