# Caractérisation côtière du territoire de la Table de concertation régionale, zone de Québec

## RAPPORT FINAL

Rapport remis à la Communauté Métropolitaine de Québec

Mars 2016

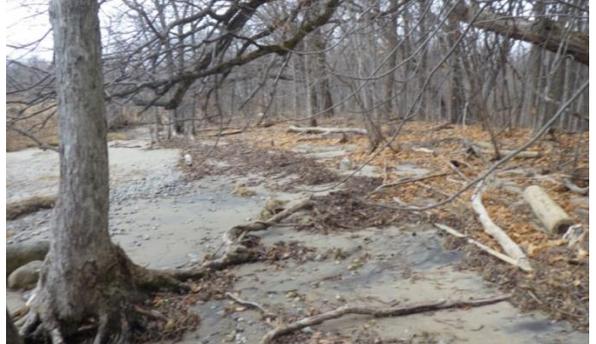
<p>Saint-Augustin-de-Desmaures, 15 novembre 2015, Crédit photo : LDGIZC</p>

<p><b>Submersion</b></p> <p>Les épisodes de submersion sur les côtes basses provoquent parfois la mise en place de lobes de sables ou de graviers, nommée transgressions, susceptibles d'affecter la végétation en place. Lorsque successives, celles-ci peuvent résulter en un déplacement du trait de côte vers les terres. La submersion des terres côtières peut également engendrer le ravinement ou la suffosion des côtes.</p>

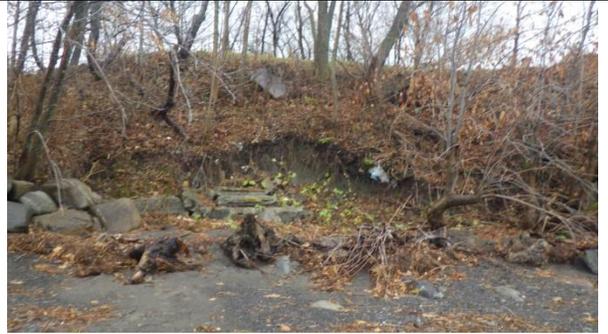
Saint-Vallier, 13 novembre 2015, Crédit photo : LDGIZC

L'action des vagues à la base des falaises meubles a pour effet d'y retirer le matériel meuble créant ainsi des foyers d'érosion et affectant la stabilisation des talus par les végétaux.

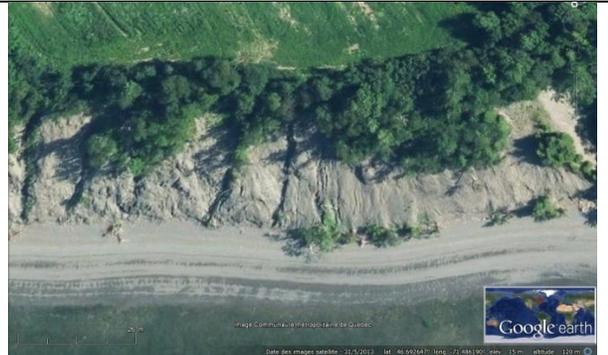
Saint-Nicolas, Image Google Earth 31-05-2013

L'avènement de pluies importantes ou parfois le ruissellement des eaux de fontes printanières, combinés à la gravité provoque parfois, sur les pentes raides, des glissements de terrain pelliculaire ou gravitationnel, de petits ravins ou rigoles de ruissellement ou des trouées liées à la suffosion. Ces mouvements de masse emportent ainsi la végétation présente sur les parois laissant celles-ci à nu et exposées à de nouveaux agents érosifs.

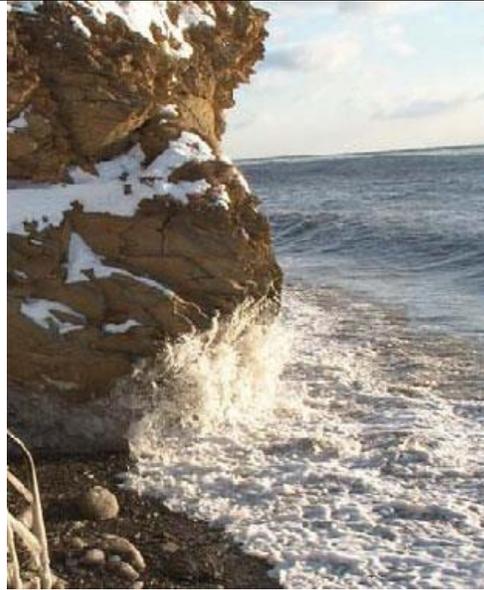
Gaspésie; Crédit photo : Christian Fraser

Sur les falaises rocheuses, l'action des vagues peut participer à la météorisation de la roche au pied de la falaise lorsqu'elles sont particulièrement énergiques (vagues de tempête) ou lorsqu'elles transportent des débris ou des glaces qui accentuent leur impact.

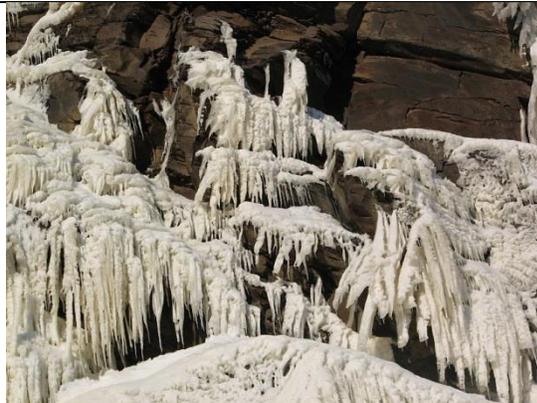
Chutes Chaudière, Lévis, février 2007; Crédit photo : Michel Corboz; <http://www.pbase.com/zobroc/chaudiere>

L'infiltration d'eau dans la roche et le gel de celle-ci par la suite, entraîne la météorisation des roches rendant celle-ci plus friable. Le gel-dégel peut également activer des plans de glissement parfois présents dans les roches sédimentaires.

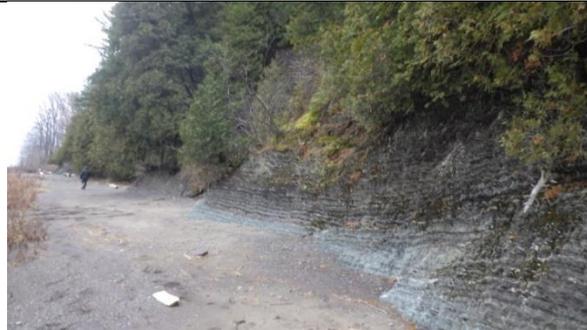
Beaumont, 14 novembre 2015, Crédit photo : LDGIZC

L'infiltration d'eau dans la roche et le gel de celle-ci par la suite, entraîne la météorisation des roches. Ce matériel rocheux étant plus petit et détaché du socle rocheux peut alors être mobilisé par les vagues, les courants ou par les glaces sur la base des falaises.

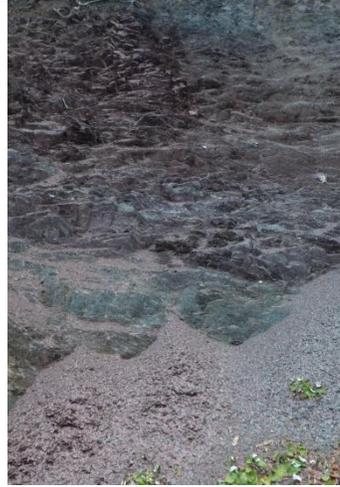
Beaumont, 15 novembre 2015, Crédit photo : LDGIZC

Lorsque la météorisation de la roche par l'action des vagues ou par le gel-dégel est suffisamment importante ou que des plans de glissement sont activés, des éboulements de graviers ou de blocs rocheux peuvent survenir.

Lorsque la base des falaises est érodée par l'action des vagues et /ou des glaces, la partie supérieure de la falaise peut se retrouver en porte à faux et ultimement s'effondrer sous l'effet de la gravité.

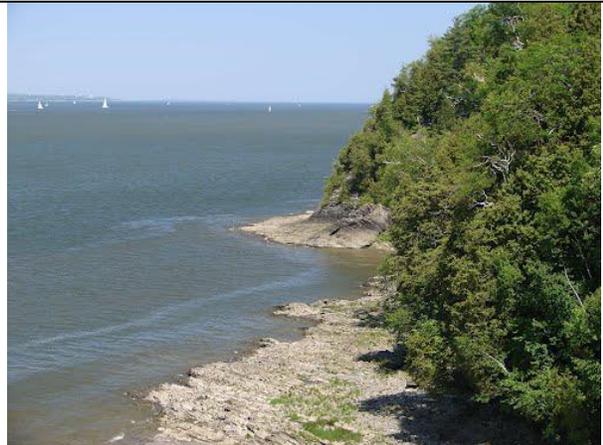
Beaumont; Crédit photo : Panoramio Google Map : Elphidore

Sur les côtes rocheuses, l'action des vagues et des glaces peut participer à la météorisation de la roche sur les bases des falaises et sur les affleurements rocheux saillants de l'estran. Les vagues, les courants et le déplacement des glaces participent également au transport des particules de roches ainsi détachées du socle rocheux

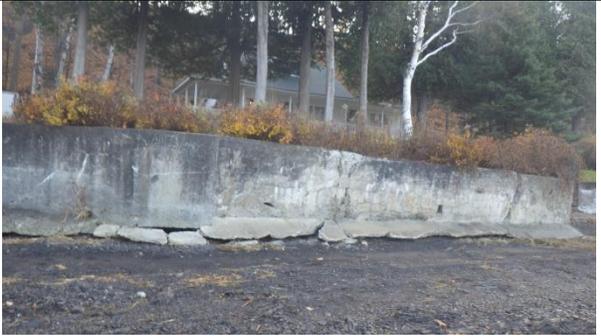
<p>Sainte-Pétronille, 10 novembre 2015, Crédit photo : LDGIZC</p>
<p><b>Effet de bout</b></p> <p>Des foyers d'érosion sont souvent remarqués aux extrémités des structures de protection rigides. Nommé « effet de bout », ce phénomène est associé au déficit sédimentaire engendré par la présence de la structure elle-même et à la réflexion et la diffraction des vagues.</p>

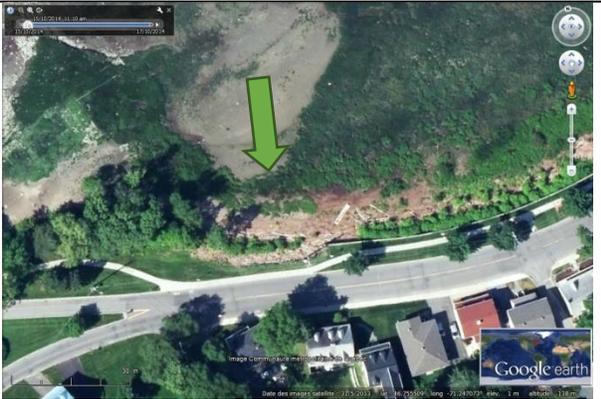
<p>Lévis, Image Google Earth 31-05-2013</p>
<p><b>Aménagement humain</b></p> <p>Les vagues peuvent également accentuer les encoches dans le talus d'érosion formées par l'action humaine, notamment lorsque l'écoulement de l'eau est concentré à un même endroit via les travaux de drainages agricole ou routier (pluvial).</p>

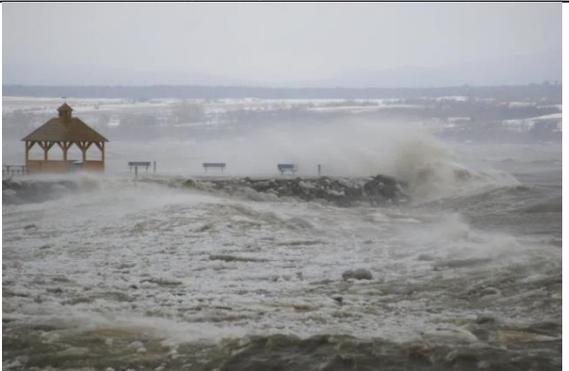
<p>Saint-Michel-de-Bellechasse; 16 avril 2007; Crédit photo : Lise Paquette</p>

<p><b>Action combinée des vagues et de la glace</b></p> <p>Lorsque des tempêtes hivernales surviennent au début ou à la fin de la période des glaces côtières, il est possible que les vagues qui frappent la côte soient chargées de glaçons rendant l'impact de celles-ci d'autant plus destructeur.</p>

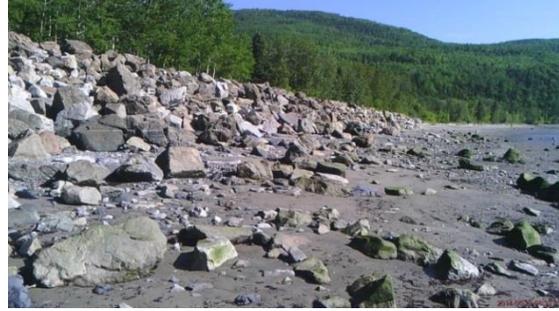
CCAO-01BA\_23-06-2014\_A.JPG, Crédit photo : LDGIZC

L'eau qui s'infiltré entre les interstices des enrochements et des murets de béton et qui gèle par la suite est susceptible de déplacer les blocs rocheux ou de fissurer le béton et ainsi déstructurer la structure et provoquer leur affaissement.

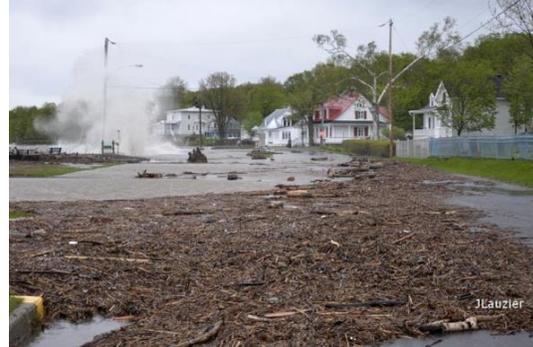
Les structures de protection peuvent également favoriser la submersion par franchissement, c'est-à-dire que même si le niveau d'eau n'atteint pas l'élévation de la côte, des inondations côtières peuvent se produire seulement par l'accumulation d'eau qui franchit le sommet des structures lors de l'impact des vagues.

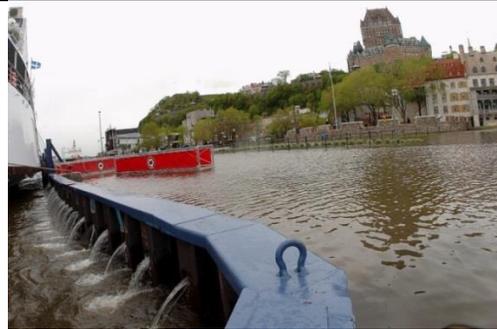
Québec, secteur Dalhousie;  
<http://images.lpcdn.ca/924x615/201305/26/694668-fleuve-saint-laurent-sorti-lit.jpg>

Plusieurs infrastructures côtières sont construites sur des zones initialement occupées par le lit du fleuve. Lorsque le niveau monte durant les grandes marées, il n'est pas rare que ces endroits se trouvent submergés.
