**Impacts de la tempête du 6 décembre 2010
sur les côtes du
Bas-Saint-Laurent et de la baie des Chaleurs**

Rapport d'analyse : volume I

Présenté au ministère de la Sécurité publique du Québec

**CHAIRE DE RECHERCHE
EN GÉOSCIENCE CÔTIÈRE**

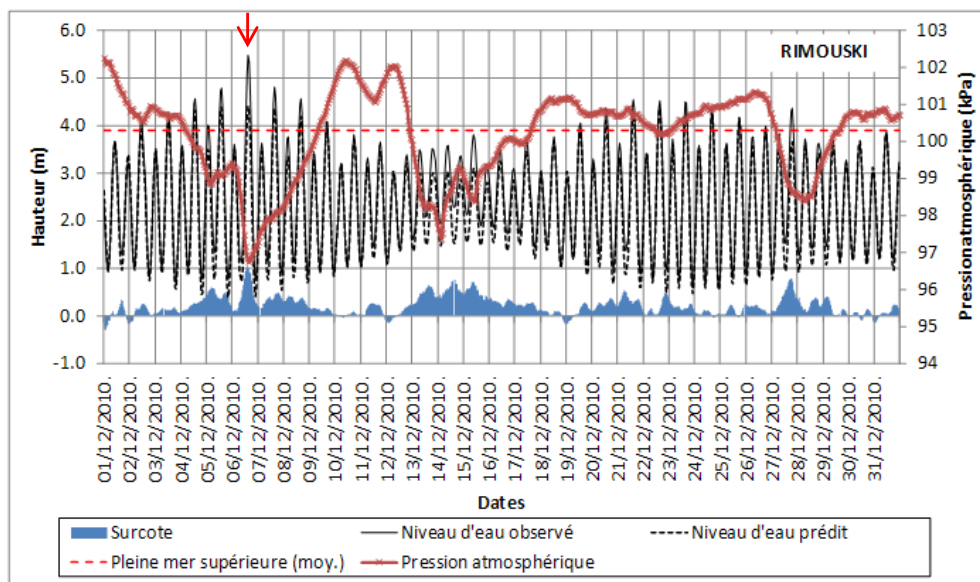
FIGURE 1. VARIATION HORAIRE DE LA PRESSION ATMOSPHÉRIQUE ET DES NIVEAUX D'EAU À LA STATION DE RIMOUSKI ENTRE LE 1 ET LE 31 DÉCEMBRE 2010.

Bien que trois systèmes dépressionnaires d'importance aient balayé l'est du Québec entre le 1er et le 31 décembre 2010, celui du 6 décembre présente la pression la plus basse, la surcote et le niveau d'eau mesuré les plus élevés (Figure 1). Sur la figure 1, les dépressions du 14 et 21 décembre sont visibles, mais n'ont pas engendré une surcote aussi importante ni de dommages côtiers aussi considérables que la tempête du 6 décembre pour les régions situées dans l'estuaire et le golfe du Saint-Laurent. Mentionnons toutefois que la tempête du 21 décembre a tout de même eu des impacts importants aux Îles-de-la-Madeleine (Bernatchez *et al.*, 2012).

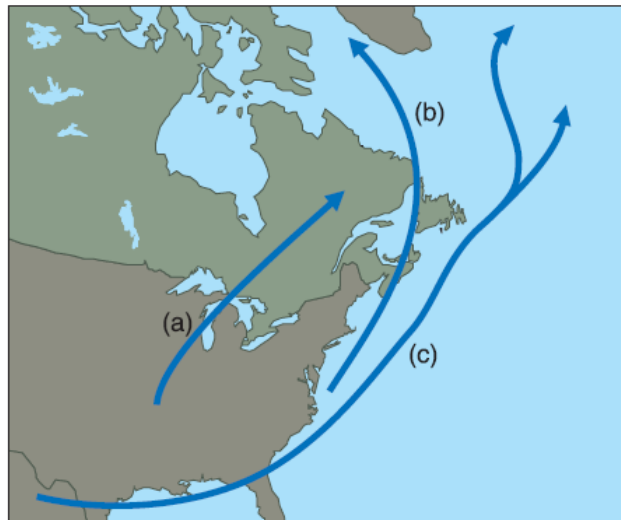
FIGURE 2. TRAJECTOIRES NORMALES DES TEMPÊTES EN JANVIER. DÉPRESSIONS DES GRANDS LACS (A), DÉPRESSIONS DU CAP HATTERAS (B), DÉPRESSIONS DU GOLFE DU MEXIQUE (C).

Le système dépressionnaire du 6 décembre a pris naissance près de la côte est Américaine. Ces dépressions dites de Cap Hatteras se développent entre le New Jersey et la Georgie et se manifestent surtout durant la période de septembre à mai alors que le front polaire, en provenance du centre du Canada, apporte de l'air froid sur les eaux chaudes du Golfe Stream (NOAA, 2012a). La formation de ce type de système météorologique résulte du contraste thermique élevé entre le continent et la surface d'eau libre qui génère une forte instabilité de la masse d'air par sa base. La trajectoire de ce type de dépression suit normalement une direction nord-est (Figure 2). Elle gagne souvent en force à l'approche des provinces maritimes pour finalement se désorganiser sur les eaux froides de l'Atlantique Nord. Les dépressions originaires de Cap Hatteras ne deviennent pas nécessairement des tempêtes majeures, mais selon la conjoncture climatique prévalant sur l'Atlantique Nord, elles ont parfois un potentiel élevé en force de vent et en précipitation.

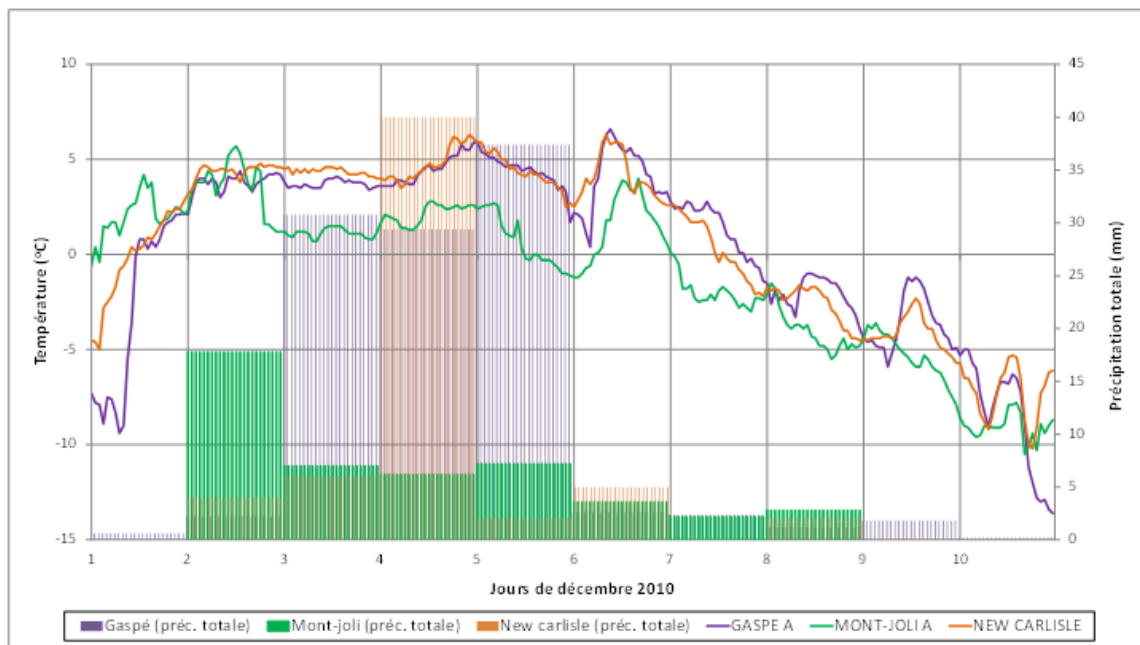
FIGURE 6. VARIATIONS DE LA TEMPÉRATURE MOYENNE JOURNALIÈRE ET DES PRÉCIPITATIONS TOTALES DU 1ER AU 10 DÉCEMBRE 2010 À TROIS STATIONS DU QUÉBEC MARITIME.

Les températures relativement chaudes en début de décembre ont été apportées par un creux barométrique qui s'étend des maritimes jusqu'à la Baie-James. À l'est de ce creux, des vents de forts à violents du secteur est apportent beaucoup d'humidité de l'Atlantique, générant des quantités significatives de pluie particulièrement sur la Gaspésie (Climat-Québec, 2012) (Figure 6).

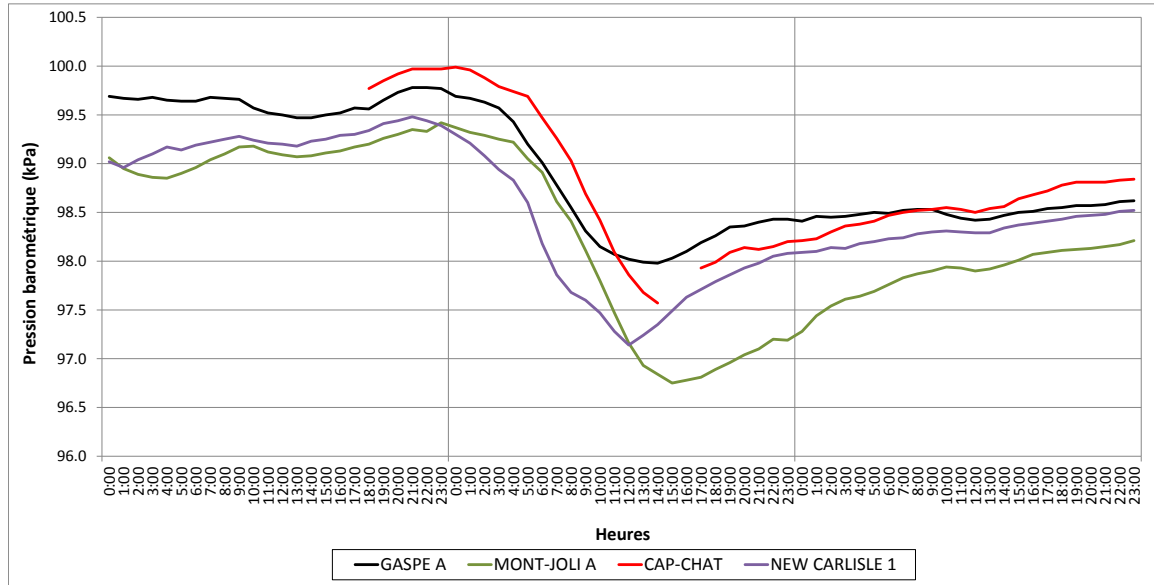
FIGURE 7. PRESSION BAROMÉTRIQUE DE QUATRE STATIONS DE LA RIVE SUD DU SAINT-LAURENT ET DE LA BAIE DES CHALEURS DU 5 AU 7 DÉCEMBRE 2010.

Aussi, les variations horaires de la pression barométrique relevées aux quatre stations météorologiques situées sur la rive sud du Saint-Laurent et dans la baie des Chaleurs (Figure 7) affichent clairement une diminution importante atteignant un minimum de 96,75 kPa enregistrée à la station de Mont-Joli à 15 heures (HNE). On remarquera que la pression barométrique enregistrée au sol diminue en fonction de l'éloignement des stations du centre de la dépression qui se situe alors sur le Témiscouata.

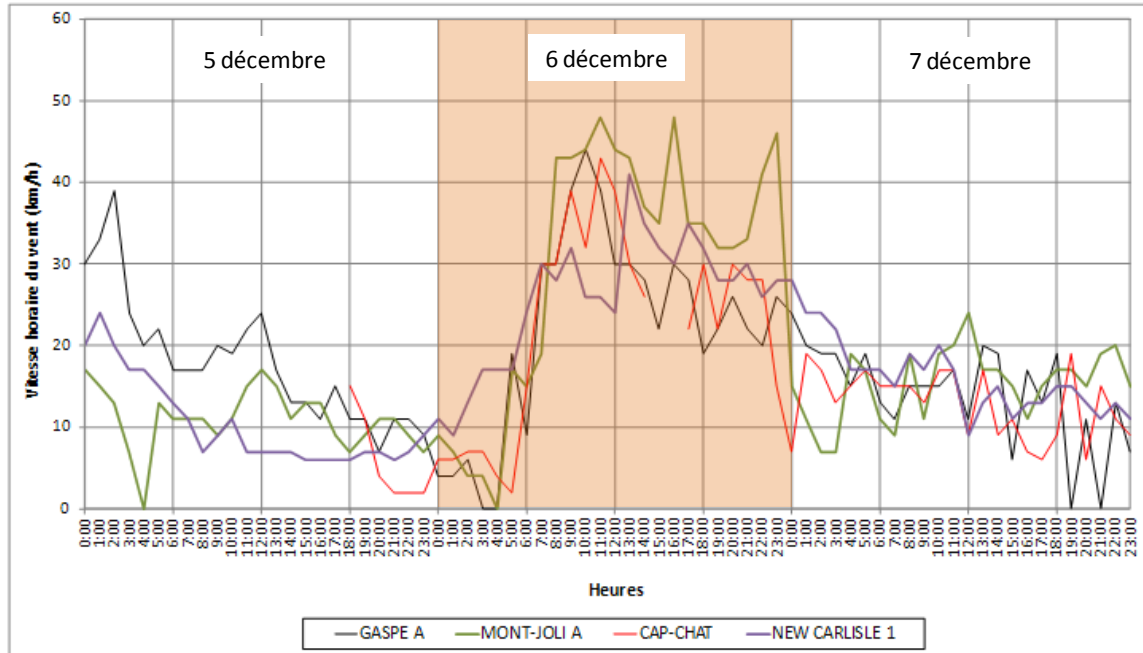
FIGURE 8. VITESSES HORAIRES DES VENTS POUR QUATRE STATIONS MÉTÉOROLOGIQUES DE LA RIVE SUD DU SAINT-LAURENT ET DE LA BAIE DES CHALEURS LORS DE LA TEMPÊTE DU 6 DÉCEMBRE 2010.

À l'approche de la tempête, l'intensité des vents augmente rapidement entre 5 à 9 heures pour atteindre des vitesses moyennes horaires variant de 40 à 50 km/h (Figure 8). Cette intensité est assez brièvement maintenue et décroît progressivement par la suite à des vitesses se situant entre 10 et 30 km/h en fin de journée du 6 décembre. Les rafales de vent, qui représentent une valeur ponctuelle maximum relevée par l'anémomètre (moyenne sur 2 à 5 secondes), affichent aussi des valeurs comparables aux quatre stations soit une vitesse de près de 70 km/h (Figure 9).

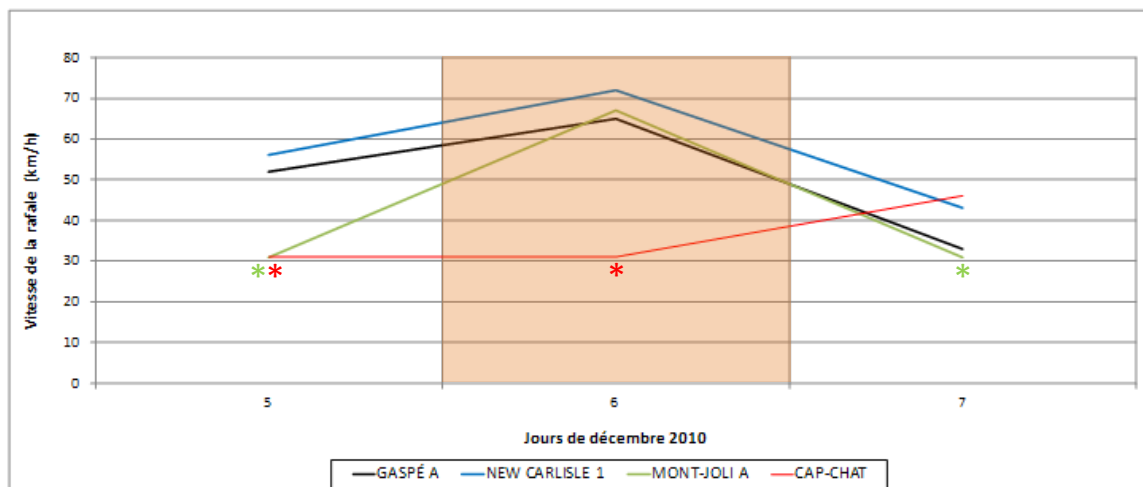
FIGURE 9. VITESSES DES RAFALES DE VENT POUR QUATRE STATIONS DE LA RIVE SUD DU SAINT-LAURENT ET DE LA BAIE DES CHALEURS LORS DE LA TEMPÊTE DU 6 DÉCEMBRE 2010.

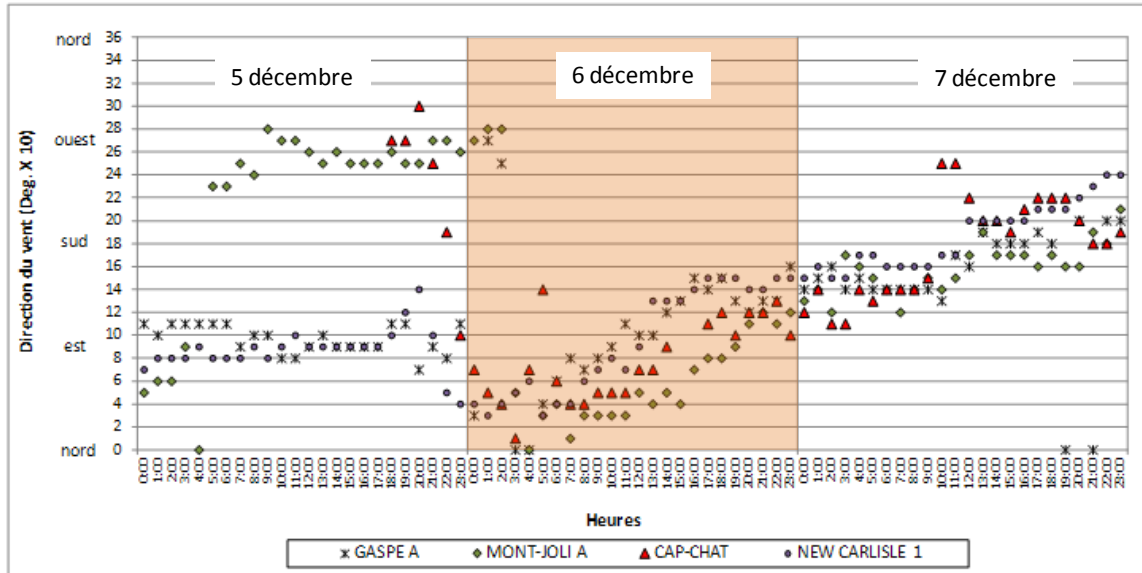
FIGURE 10. DIRECTIONS HORAIRES DES VENTS DE SURFACE POUR QUATRE STATIONS DE LA RIVE SUD DU SAINT-LAURENT ET DE LA BAYE DES CHALEURS LORS DE LA TEMPÊTE DU 6 DÉCEMBRE 2010.

Les directions horaires des vents changent très rapidement à l'approche de la dépression aux stations de Mont-Joli et de Cap-Chat passant de l'ouest au nord-est en moins de deux heures (Figure 10). L'orientation générale des vents provient en début de tempête du nord-nord-est

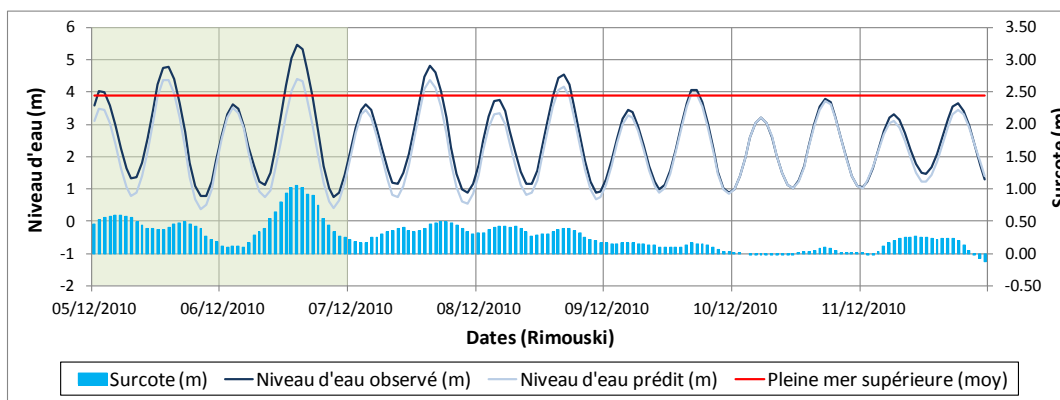
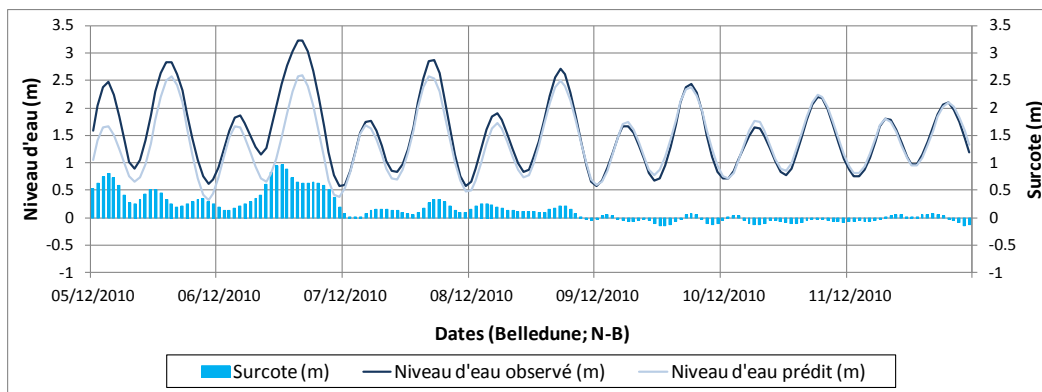
FIGURE 11. NIVEAU D'EAU OBSERVÉ ET PRÉDIT À LA STATION MARÉGRAPHIQUE DE RIVIÈRE-AU-RENARD DU 5 AU 11 DÉCEMBRE 2010.

FIGURE 12. NIVEAU D'EAU OBSERVÉ ET PRÉDIT À LA STATION MARÉGRAPHIQUE DE RIMOUSKI DU 5 AU 11 DÉCEMBRE 2010.

FIGURE 13. NIVEAU D'EAU OBSERVÉ ET PRÉDIT À LA STATION MARÉGRAPHIQUE DE BELLEDUNE (N-B) DU 5 AU 11 DÉCEMBRE 2010.

Les figures 11 à 13 montrent les variations des niveaux d'eau observés et prédits lors de la période du 5 au 12 décembre 2010. La différence entre le niveau d'eau prédit et le niveau d'eau observé correspond à la surcote (barres bleues) qui, sous l'effet des conditions météo-marines en place (pression barométrique, vent) ainsi que de facteurs astronomiques (lune et soleil), représente le dépassement anormal du niveau d'eau prédit. Le trait rouge à l'intérieur des figures correspond au niveau de la pleine mer supérieure de marée moyenne calculée sur 19 années de mesure.

Les figures montrent que les surcotes ont été très fortes aux trois stations et les niveaux d'eau mesurés ont dépassé largement le niveau de la pleine mer supérieure de marée moyenne. Le niveau d'eau maximal mesuré lors de la tempête du 6 décembre a été particulièrement exceptionnel pour la région de Rimouski puisque ce niveau est le plus élevé mesuré depuis au moins 1914 et correspond à un temps de retour de 149 ans (Bernatchez *et al.*, 2012). À Rivière-au-Renard, malgré une surcote de 0,55 m, le temps de retour du niveau d'eau mesuré est à peine de 7 ans. Cet écart de niveau d'eau observé à Rivière-au-Renard et à Rimouski explique en partie les dommages particulièrement sévères survenus sur le littoral de la région du Bas-Saint-Laurent.

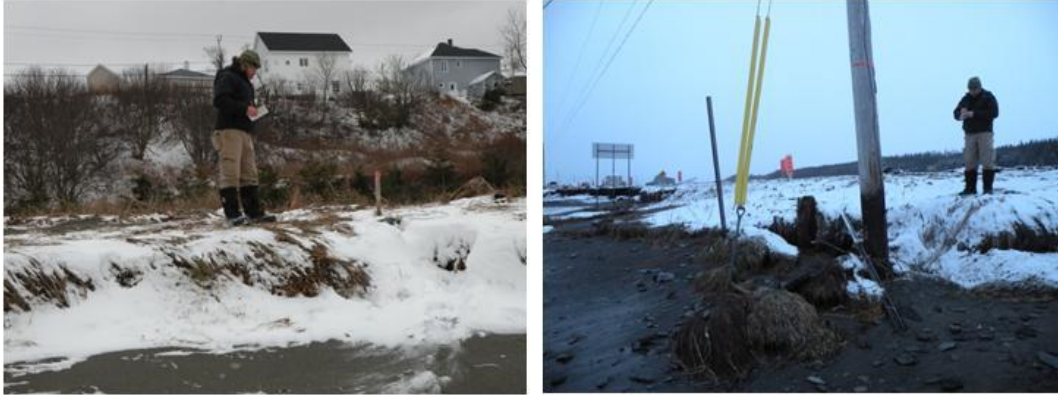
FIGURE 14. RELEVÉ SUR LE TERRAIN À L'AIDE DES PIQUETS REPÈRES DU SUIVI DE L'ÉROSION CÔTIÈRE.

Le recul des côtes a été mesuré à la suite du passage de la tempête du 6 décembre 2010. Ces relevés consistent à mesurer la distance entre un point de repère fixe sur le terrain (piquet repère ou bâtiment) et la ligne de rivage (Figure 14). Plus de 500 mesures sur le terrain ont été réalisées sur le territoire de la région du Bas-Saint-Laurent et de la Gaspésie. De ce nombre, plus de 125 mesures ont été réalisées à l'aide du réseau de suivi de l'érosion des côtes implanté depuis 2004. À ce réseau s'est ajouté des mesures effectuées dans le cadre des avis techniques réalisés pour le ministère de la Sécurité publique du Québec.

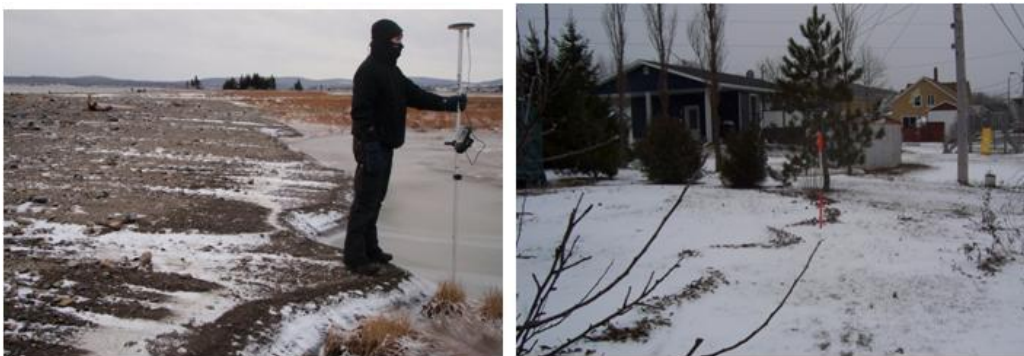
FIGURE 15. RELEVÉ SUR LE TERRAIN DE NIVEAUX D'EAU ATTEINTS LORS DE LA TEMPÊTE DU 6 DÉCEMBRE 2010.

Les limites atteintes lors de la submersion côtière ont été positionnées pour certains secteurs. Les relevés consistaient à localiser et à positionner à l'aide d'un D-GPS ou GPS les dépôts et les lignes de débris encore visibles laissés par les vagues quelques jours après l'événement (Figure 15) ou encore à l'aide d'observations faites au moment de la tempête par des membres de l'équipe de la Chaire de recherche en géoscience côtière. Un total de 765 relevés ont été réalisés sur le terrain. Ces relevés ont été réalisés avec un D-GPS ProMark3 de Thales dont la précision est de 1,2 cm à l'horizontale et de 1,5 cm à la verticale ou avec un GPS de type Garmin dont la précision est de 1 m à l'horizontale. L'altitude des points relevés avec le GPS Garmin a ensuite été déterminée à l'aide des données LiDAR aéroportées de 2009 dont la précision en Z est de 20 cm. Finalement, se sont ajoutés au printemps 2011 des relevés réalisés au D-GPS dans le secteur de Rimouski et de Sainte-Luce. Le positionnement des niveaux d'eau a été validé à l'aide des observations des résidents, de photographies sur le terrain prises lors de l'événement et des images acquises en haute résolution lors du relevé hélicoptère du 9 décembre 2010.

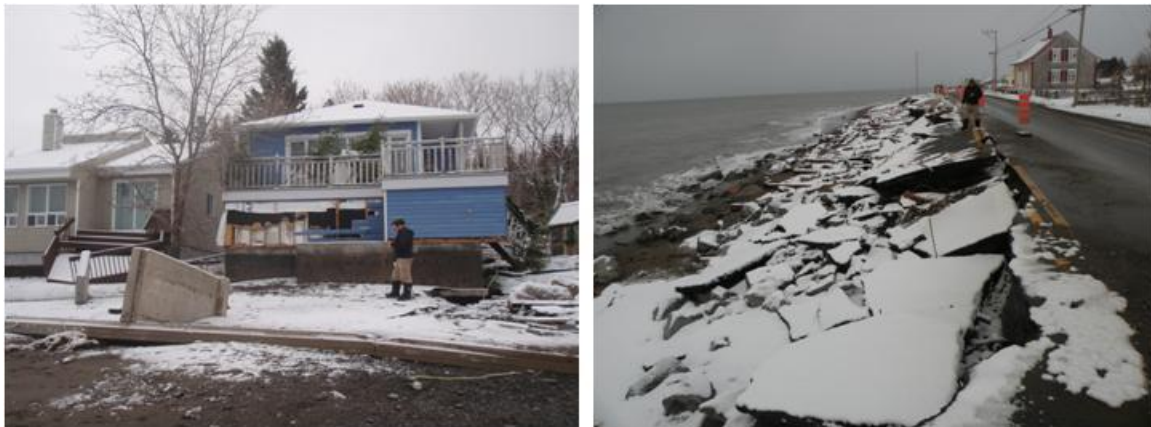
FIGURE 16. RELEVÉ SUR LE TERRAIN AFIN DE DOCUMENTER LES DOMMAGES SUR LE CADRE BÂTI OCCASIONNÉS PAR LA TEMPÊTE DU 6 DÉCEMBRE 2010.

Les observations liées à l'impact de la tempête sur le cadre bâti ont été effectuées dans les secteurs lourdement affectés. Notamment à l'est de la municipalité de Rimouski, à la municipalité de Sainte-Luce et de Sainte-Flavie, ainsi que dans les noyaux villageois des autres municipalités des MRC de La Mitis et de Matane. Des photographies et des points GPS ont été relevés sur le terrain afin d'illustrer et de localiser les secteurs les plus touchés (Figure 16). Des mesures ont été également réalisées à l'aide du réseau de suivi des infrastructures vulnérables implanté depuis 2005 par le LDGIZC-UQAR. De plus, des images héliportées du 9 décembre, des photographies prises par le personnel des municipalités, du ministère de la Sécurité publique et du ministère des Transports du Québec ont permis d'évaluer les dommages occasionnés par la tempête sur les infrastructures routières ainsi que sur les propriétés.

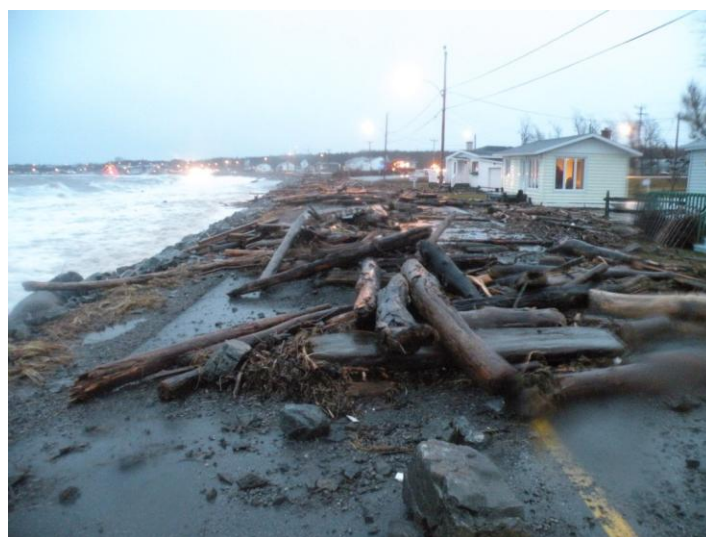
FIGURE 18. SECTEUR DE DÉFERLEMENT SÉVÈRE IDENTIFIÉ PAR LA PRÉSENCE DE GROS DÉBRIS LAISSÉS PAR LES VAGUES LORS DE LA TEMPÊTE DU 6 DÉCEMBRE 2010.

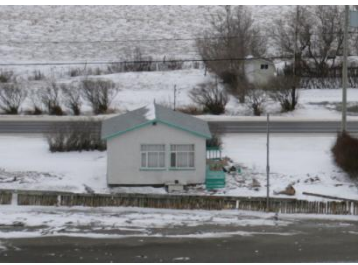
Endommagé	=>Présence ponctuellement d'encoche d'érosion au sommet de la structure =>Endommagement ponctuel représentant 50% à 75% de la structure

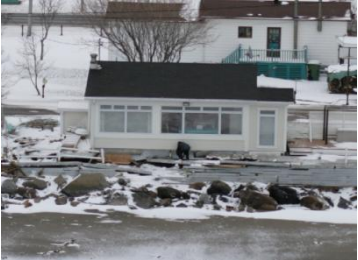
Très endommagé	=>Présence sur l'ensemble de la structure d'encoche d'érosion au sommet de la structure =>Endommagement représentant plus de 75 % de la structure

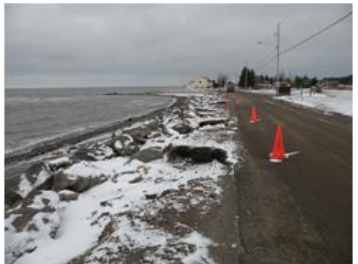
Complètement endommagé	=>Structure affaissée au sol =>Terrain à l'arrière de la structure lessivé avec présence d'une microfalaise active

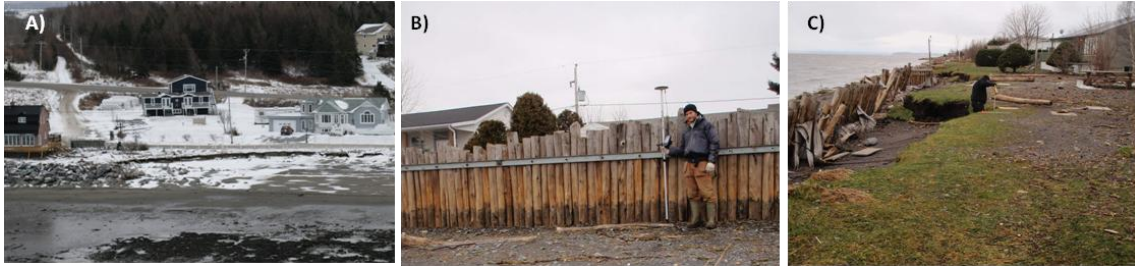
FIGURE 22. L'ALÉA ÉROSION SUITE AU PASSAGE DE LA TEMPÊTE DU 6 DÉCEMBRE 2010 SUR LES CÔTES ARTIFICIELLES. EFFET DE BOUT (A), ABAISSEMENT DE PLAGE (B) ET FORMATION D'UNE MICROFALAISE ACTIVE (C).

L'érosion a été relevée autant sur les côtes naturelles que sur les côtes artificielles, c'est-à-dire avec la présence d'une structure de protection rigide telle qu'un muret ou un enrochement. Le tableau 6 montre en effet que le recul moyen et maximum pour l'ensemble des côtes étudiées a été pratiquement semblable sur les deux types de côte. Le recul moyen a été estimé à 3,86 m sur les côtes sans structure de protection et de 3,91 m sur les côtes artificielles. De plus, des reculs maximums extrêmes, supérieurs à 10 m ont été enregistrés tant sur les côtes naturelles qu'artificielles. Cependant, dans certains secteurs la présence de structures de protection a limité le recul alors qu'elle a amplifié l'érosion sur les terrains adjacents où des effets de bout importants ont été observés (Figure 22a). Des abaissements de plage ont été observés le long de côtes artificielles (Figure 22b) et par endroits, une microfalaise de plus de 1 m de hauteur s'est formée à l'arrière de la structure (Figure 22c).

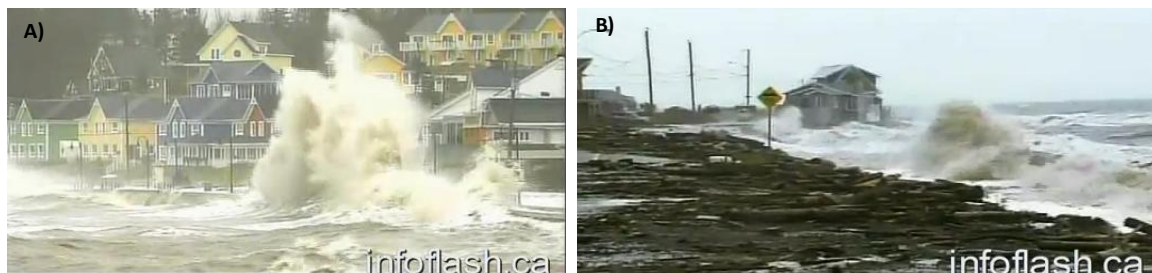
FIGURE 23. INFLUENCE DES STRUCTURES DE PROTECTION SUR L'AGITATION MARINE. VAGUE DE FORTE ÉNERGIE DEVANT MURET (A) ET DEVANT UN ENROCHEMENT (B).

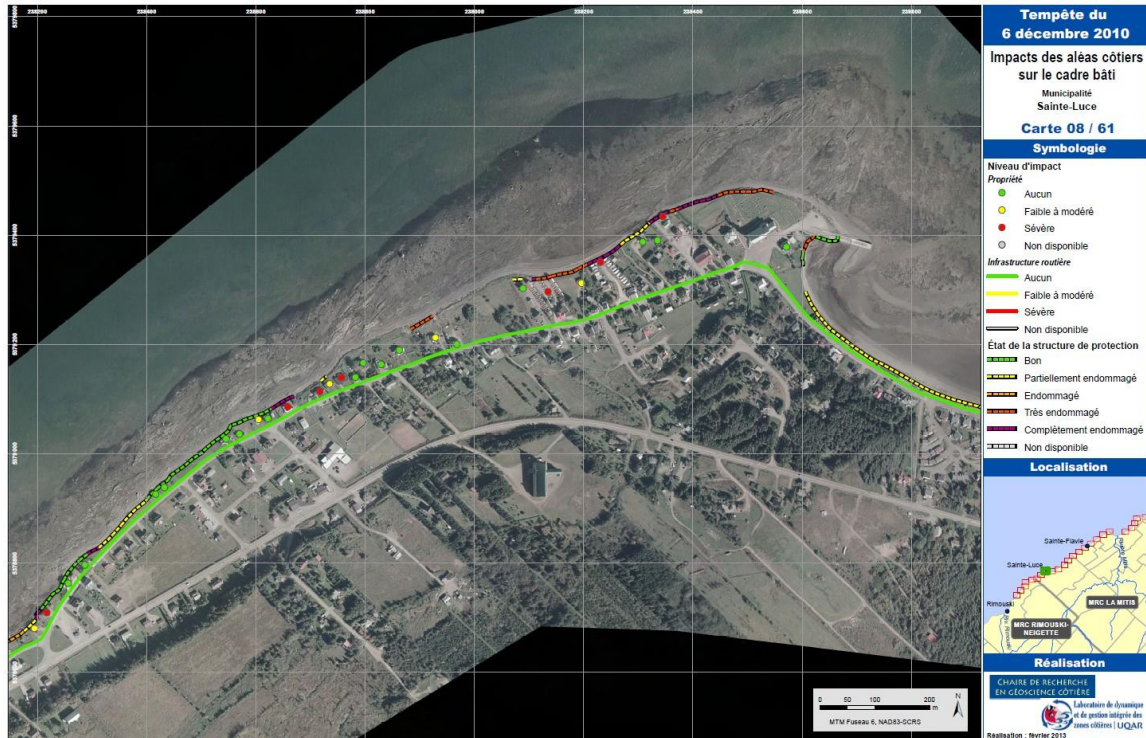
FIGURE 24. IMPACTS DE LA TEMPÊTE DU 6 DÉCEMBRE 2010 SUR LE CADRE BÂTI.

L'analyse des impacts permet d'améliorer les connaissances sur la vulnérabilité des infrastructures côtières face aux deux principaux aléas côtiers générés par les tempêtes, c'est-à-dire l'érosion et la submersion. Les observations réalisées à la suite du passage de la tempête du 6 décembre 2010 montrent clairement que ces deux aléas peuvent se combiner et que l'érosion de la côte entraîne non seulement des dommages, mais peut amplifier la submersion qui elle-même engendre à son tour d'autres dommages. Les infrastructures côtières telles que les routes et les propriétés ont subi des dommages irréversibles dans certains cas nécessitant des travaux majeurs. Le recueil de cartes présenté dans le volume II montre la répartition spatiale des niveaux d'impacts sur les infrastructures routières et les propriétés. La figure 24 montre un exemple de carte représentant le niveau d'impacts sur le cadre bâti.

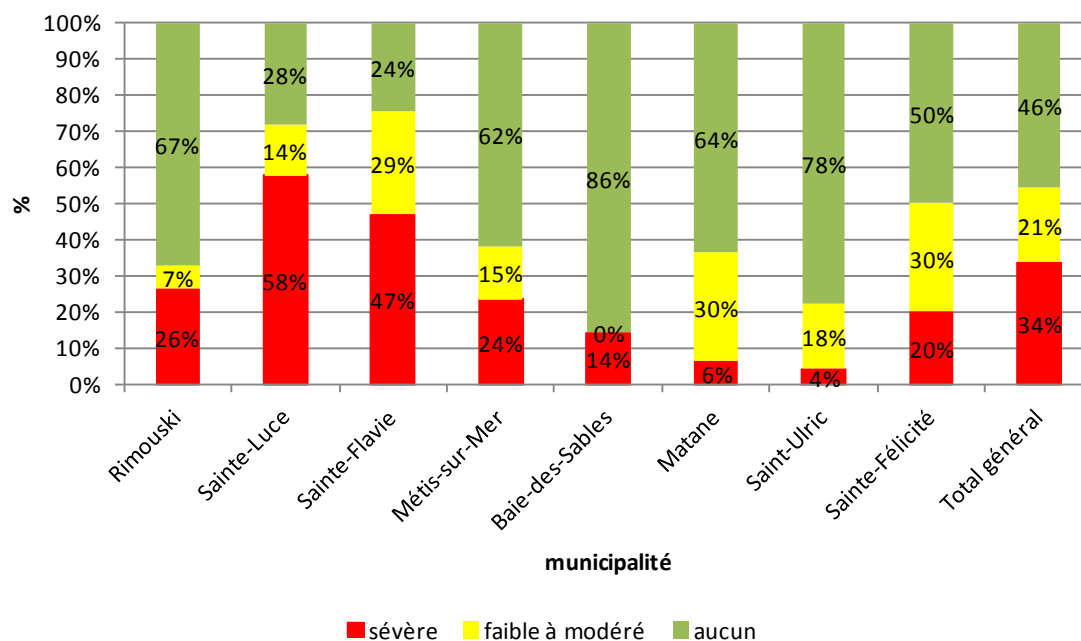
FIGURE 25. SOMME DU NOMBRE DE PROPRIÉTÉS VULNÉRABLES AUX ALÉAS CÔTIERS (%) PAR MUNICIPALITÉS SELON LE NIVEAU D'IMPACT ASSOCIÉ AU PASSAGE DE LA TEMPÊTE DU 6 DÉCEMBRE 2010.

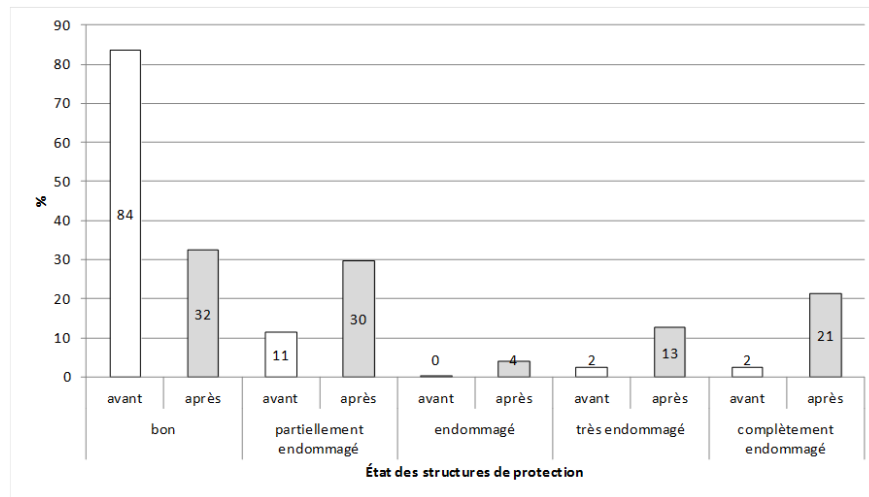
FIGURE 26. SOMME DE LA LONGUEUR DE L'ÉTAT DE L'ARTIFICIALITÉ (EN %) AVANT ET APRÈS LE PASSAGE DE LA TEMPÊTE DU 6 DÉCEMBRE 2010 POUR L'ENSEMBLE DES MUNICIPALITÉS ÉTUDIÉES.

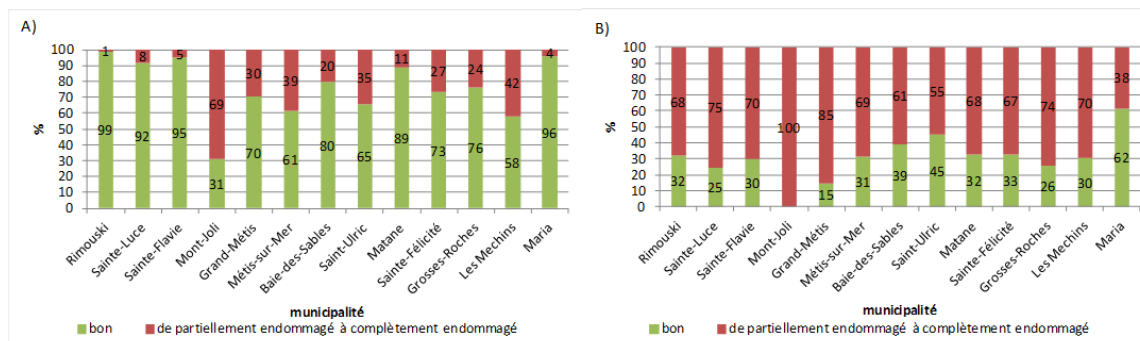
FIGURE 27. SOMME DE LA LONGUEUR DE L'ÉTAT DE L'ARTIFICIALITÉ (EN %) PAR MUNICIPALITÉ AVANT (A) ET APRÈS (B) LE PASSAGE DE LA TEMPÊTE DU 6 DÉCEMBRE 2010.

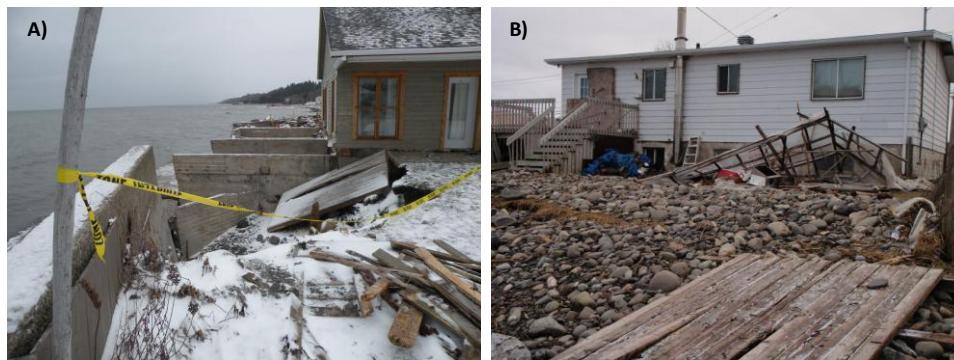
FIGURE 28. DOMMAGES OBSERVÉS AUX STRUCTURE DE PROTECTION SUITE AU PASSAGE DE LA TEMPÊTE DU 6 DÉCEMBRE 2010.

Les dommages observés aux structures de protection suite au passage de la tempête sont multiples. Dans certains cas, les vagues de tempête ont provoqué un fort affouillement à la base des ouvrages de protection rigides. La submersion par franchissement a engendré une infiltration derrière les ouvrages, une évacuation des sédiments, la fissuration des ouvrages et l'effondrement de plusieurs structures (Figure 28a). Les pierres et les blocs de béton de plus faible calibre provenant des enrochements et des murets ont même constitué des projectiles qui ont contribué aux dommages des infrastructures (Figure 28b). Comme les terrasses de plage sont le principal type de côte dans les régions touchées, il est permis de se questionner, à la lumière des résultats, sur l'efficacité des murets et des enrochements à protéger ce type de côte.

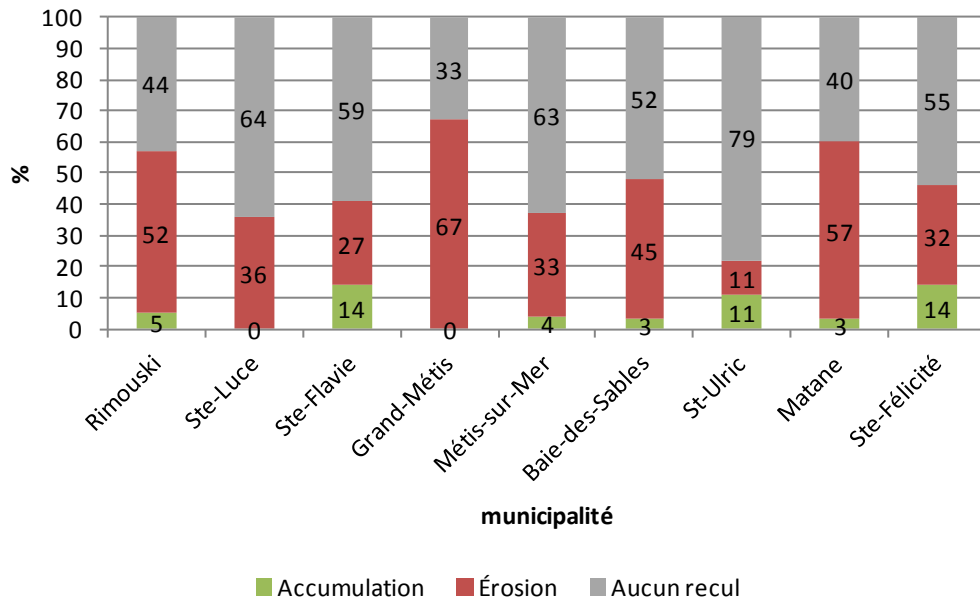
FIGURE 29. PROPORTION DU NOMBRE DE MESURES INDICANT L'ÉROSION, L'ACCUMULATION ET AUCUN REcul CALCULÉE ENTRE 2009 ET 2012 POUR LES SECTEURS MESURÉS SUR LE TERRAIN SUITE AU PASSAGE DE LA TEMPÊTE DU 6 DÉCEMBRE 2010.
