Suivi environnemental de travaux de rechargement de plage et de la renaturalisation d'une plage comme solution d'adaptation aux aléas côtiers dans l'estuaire et le golfe du Saint-Laurent

RAPPORT FINAL

Présenté au ministère de la Sécurité publique du Québec

Août 2020

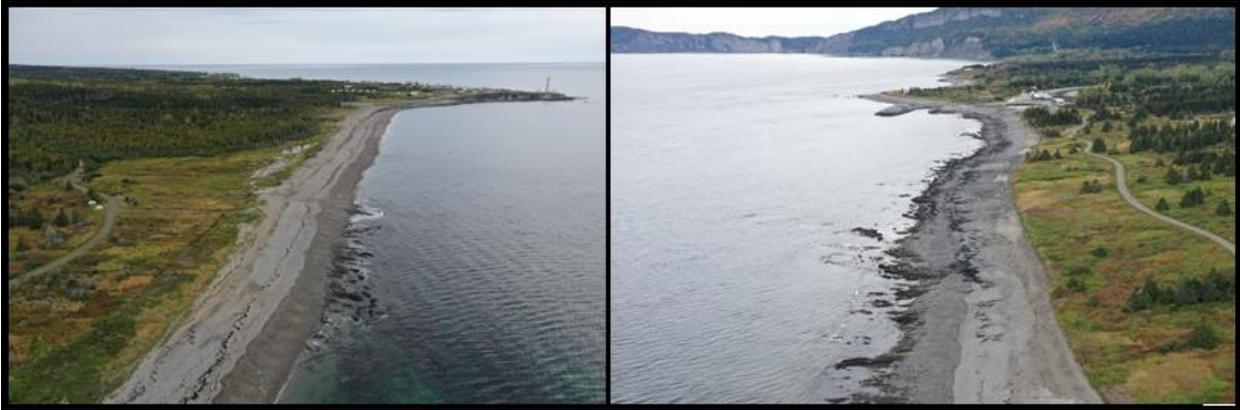
Figure 2. Photographies aériennes obliques du site d'étude, partie nord à gauche, partie sud à droite.

Le site d'étude est localisé dans la Ville de Gaspé, au nord-est de la péninsule gaspésienne. La plage de Cap-des-Rosiers est localisée entre le phare de Cap-des-Rosiers et le quai de la pointe Whalen (figure 1 et figure 2). D'une longueur d'environ 1,9 km, la plage est orientée ESE (112,5° N) et est définie comme une plage à gravier mixte ($D_{50} = 9,5$ mm). La partie nord du site d'étude est constituée d'un cordon littoral bordant des milieux humides et d'une terrasse de plage en friche. La partie sud du site d'étude est bordée par une terrasse de plage composée de friches et de forêts. La plage de la partie sud est caractérisée par la présence d'affleurements rocheux et de nombreux blocs.

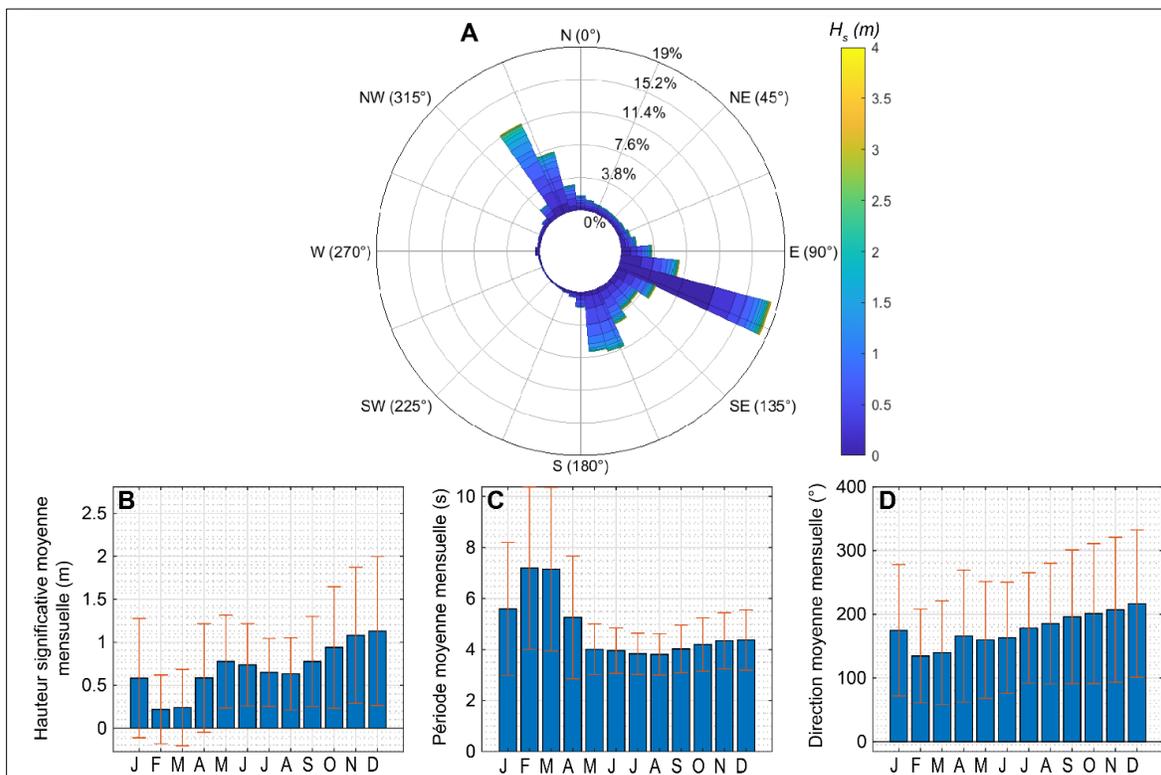
La plage de Cap-des-Rosiers est exposée à des vagues d’est à sud et de nord-nord-ouest (figure 3). Ces deux orientations correspondent respectivement aux vagues générées dans le golfe du Saint-Laurent avec un fetch de 250 à 400 km et dans le détroit d’Honguedo au débouché de l’estuaire du Saint-Laurent avec un fetch de 70 à 150 km.

Figure 3. Caractéristiques météo-océaniques du site de Cap-des-Rosiers. Rose des houles (A) et diagrammes des valeurs mensuelles moyennes de la hauteur significative (B), la période (C) et la direction des vagues (D) calculées à partir de données modélisées sur la période 1980-2015.

La hauteur significative moyenne des vagues varie entre 0,2 m et 1,15 m au cours de l'année. Elle est caractérisée par une nette modulation saisonnière avec des \bar{H}_s moyens plus faibles en hiver, notamment au cours des mois de février et mars, lorsque la couverture de glace est la plus importante et, dans une moindre mesure, en été du fait d'une baisse de l'activité cyclonique durant cette période. Les valeurs les plus fortes sont observées pendant les mois d'octobre, novembre et décembre quand l'activité cyclonique s'intensifie. Les forts écarts-types des \bar{H}_s moyens montrent que les conditions peuvent être extrêmement contrastées d'une année à l'autre. Ce contraste est particulièrement fort au printemps ($1 \leq \sigma \leq 1,2$ m) et en automne ($1,5 \leq \sigma \leq 1,75$ m). La période moyenne des vagues varie entre 3,9 et 7,3 s. Elle est plus grande pendant les mois d'hiver, mais reste modérée du fait la longueur limitée des fetchs, et est également caractérisée par des écarts-types importants qui témoignent d'une grande variabilité interannuelle ($1,8 \leq \sigma \leq 6,3$ s).

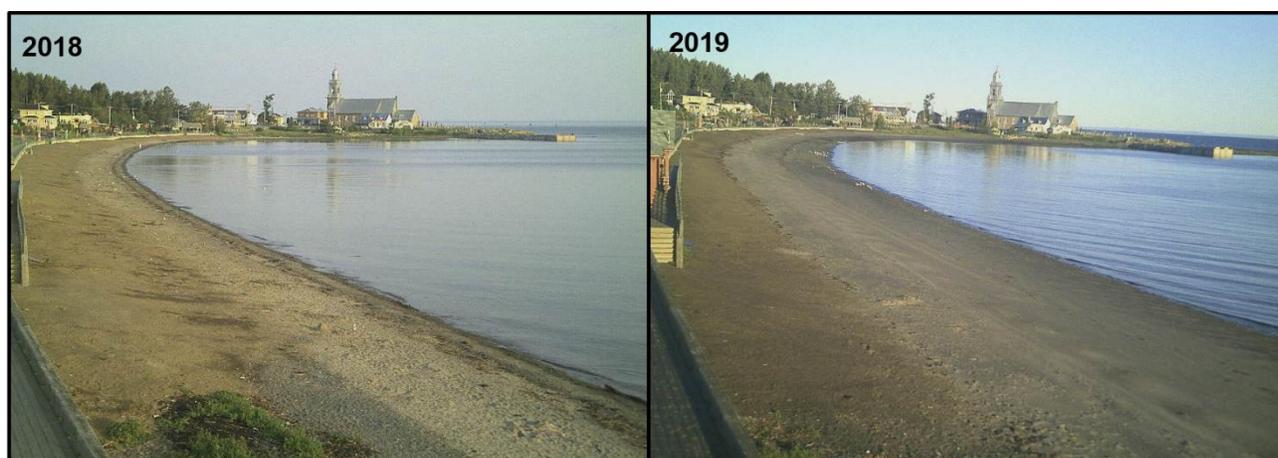
Figure 5. Plage de l'Anse-aux-Coques en 2018 et 2019.

À la suite des dégâts occasionnés par les tempêtes de 2005 et 2010, notamment sur la promenade et les aménagements récréatifs localisés en bordure de plage, ce site a fait l'objet d'une recharge de plage en octobre 2014, financée par le Programme général d'indemnisation et d'aide financière lors de sinistres réels ou imminents du MSP. Un total de 11 200 m³ (Yan Ropars, communication personnelle) de sédiments grossiers avec un D₅₀ d'au moins 7 mm ont été déversés sur la zone ouest de la plage, sur une distance d'environ 500 m le long de la promenade (Ropars, 2013 ; Van-Wierts *et al.*, 2017). Depuis, cinq recharges d'entretien ont été effectuées avec les volumes et matériaux suivants : 1864 m³ de sable et de gravillons en 2015, 1023 m³ de sable et de gravillons en 2016, 1006 m³ de sable et de gravillons en 2017, 300 m³ de sable et gravier en 2018 et 820 m³ de sable et gravier en 2019. Un total de 16 214 m³ de matériaux a donc été déversé sur la plage de Sainte-Luce entre 2014 et 2019.

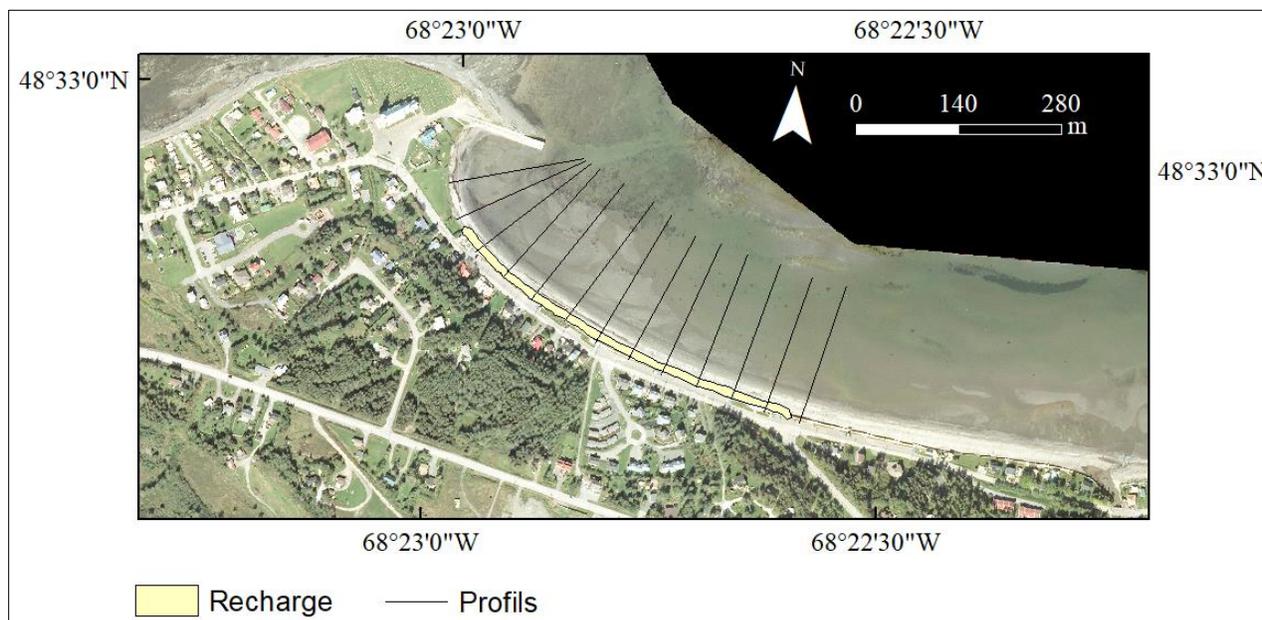
Figure 6. Recharge de la plage de l'Anse-aux-Coques.

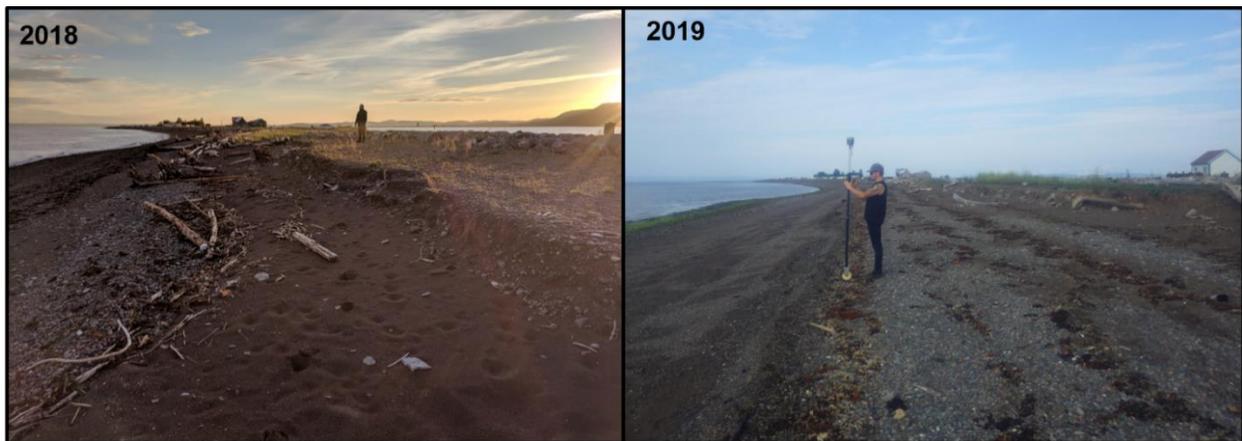
Figure 7. Banc Larocque en 2018 et 2019

Le banc Larocque est localisé à Carleton-sur-Mer, dans la région Gaspésie-Îles-de-la-Madeleine (figure 7). Il forme une flèche littorale de sables, graviers et galets de ± 2 km qui constitue, avec le banc de Carleton au nord, une séparation naturelle entre les eaux marines de la Baie-des-Chaleurs et le barachois de Carleton-sur-Mer. Ce site, dont environ 60 % de la superficie est occupée par le Camping de Carleton-sur-Mer et qui abrite le phare de la pointe Tracadigash, revêt une forte valeur économique, sociale et culturelle pour la municipalité et ses habitants. Le secteur à l'étude concerne la plage localisée au sud de la partie proximale du banc Larocque, le long du premier tronçon de l'avenue du Phare (figure 7 et figure 8). La flèche présente à cet endroit un fort rétrécissement dans sa largeur, mettant en péril la pérennité de la route et, par conséquent, l'accessibilité aux zones naturelles et aux infrastructures touristiques localisées à l'ouest. Ce secteur est également sujet à des problématiques de franchissement par les vagues de tempêtes (Bernatchez et al., 2012).

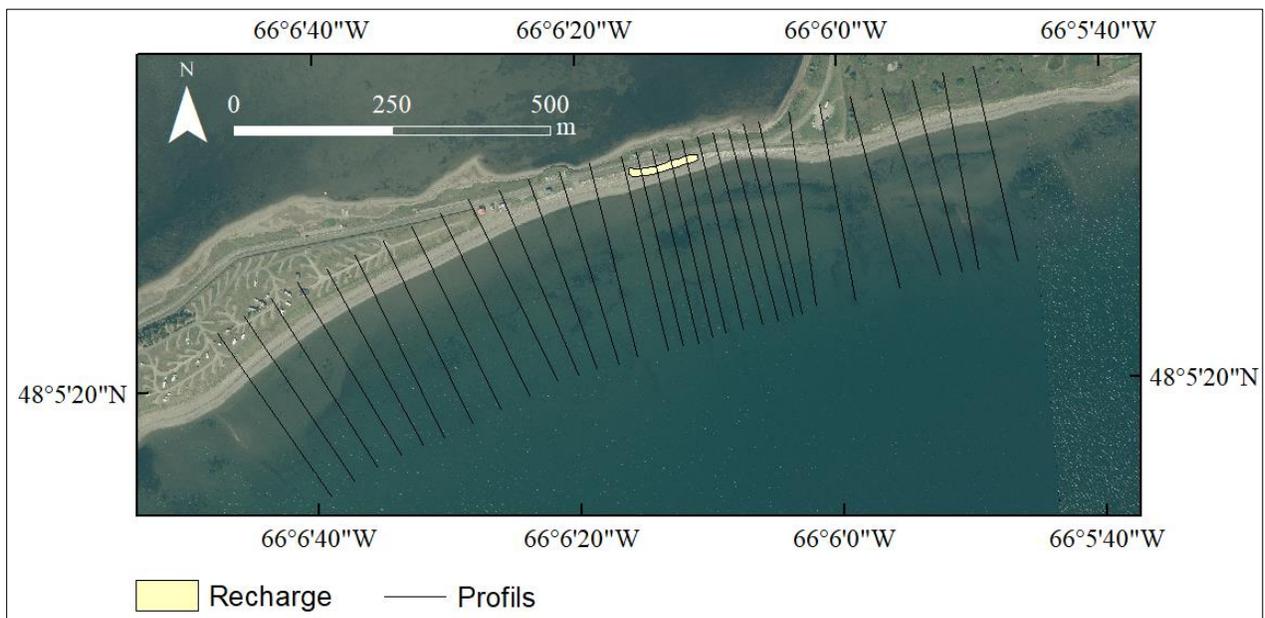
Figure 8. Recharge de plage du banc Larocque.

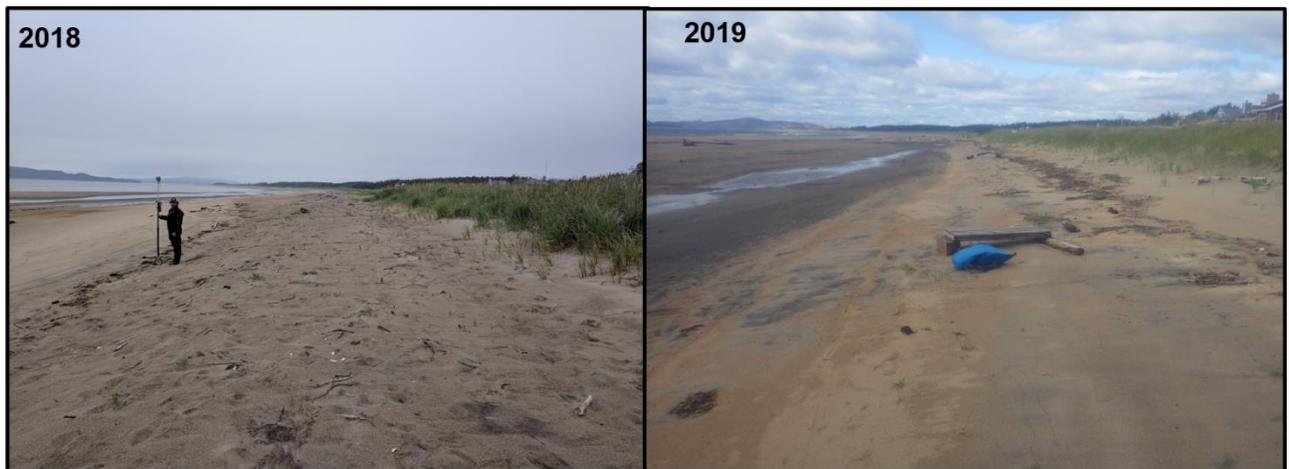
Figure 9. Plage Monaghan en 2018 et 2019

La plage Monaghan est localisée dans la municipalité Sept-Îles dans la région de la Côte-Nord (figure 9). Le site à l'étude est fortement exposé aux aléas d'érosion et de submersion côtières (Bernatchez *et al.*, 2008). La côte à terrasse de plage est constituée d'un estran sableux, avec barres sableuses sur le bas estran (figure 9).

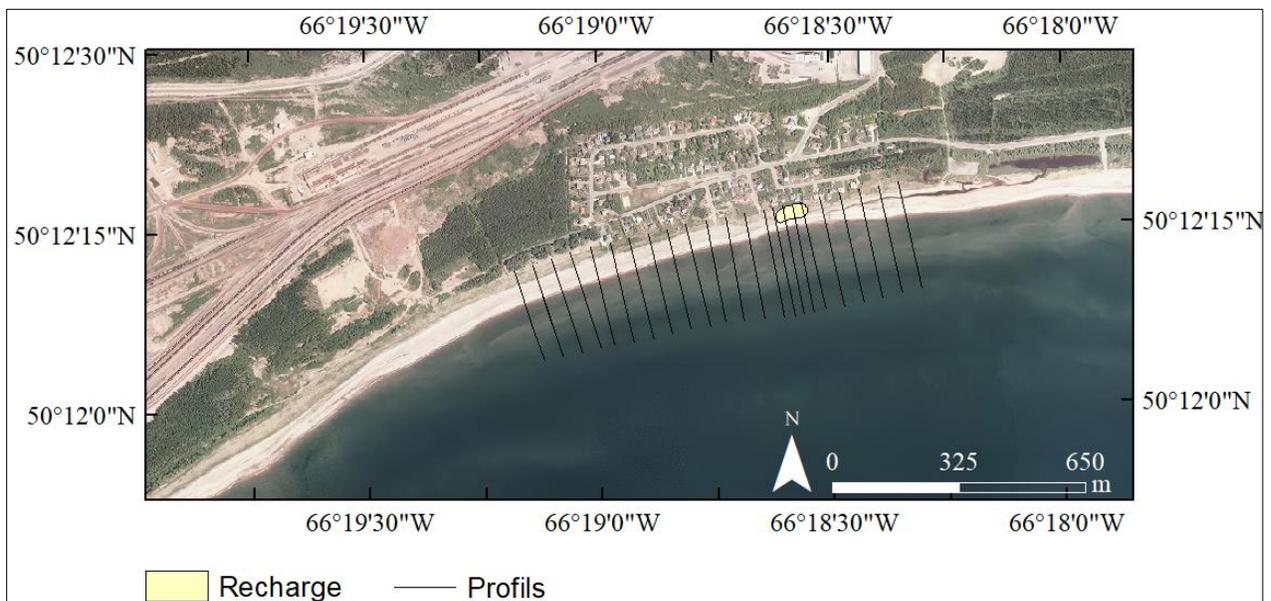
Figure 10. Recharge de la plage Monaghan.

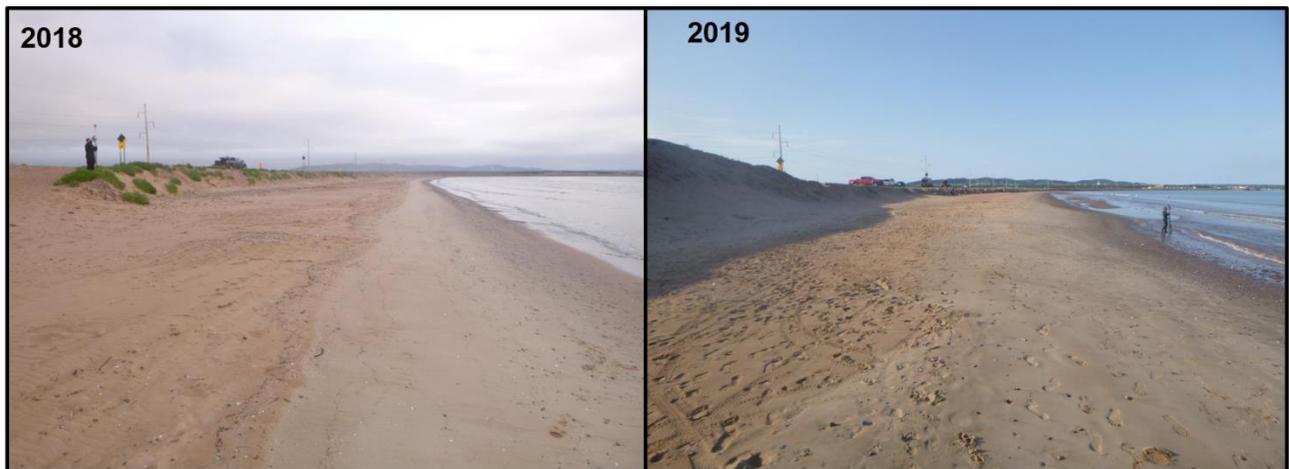
Figure 11. Plage de La Martinique en 2018 et 2019

La plage de La Martinique est située au nord de la baie de Plaisance aux Îles-de-la-Madeleine (figure 11). Elle se situe dans la partie active de la côte à tombolo dunifié de la baie de Plaisance. Les sédiments de la plage de La Martinique sont principalement composés de sable, avec une présence beaucoup plus faible de vases et d'argiles sur l'estran (Bernatchez *et al.*, 2010) (figure 11). Il y a aussi présence de barres sableuses sur le bas estran.

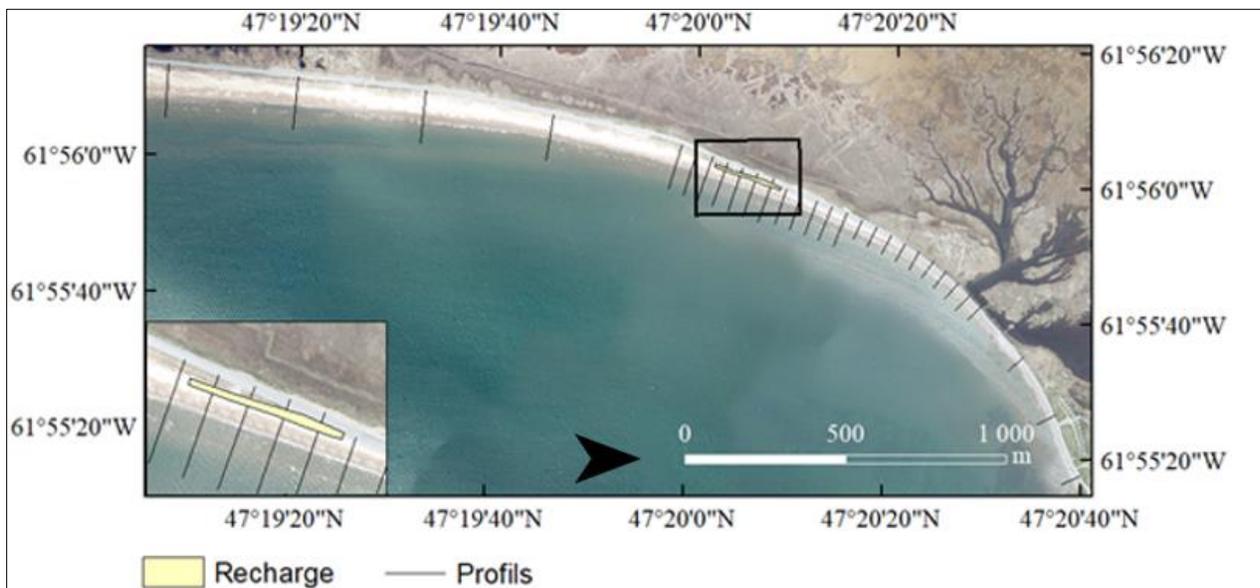
Figure 12. Recharge de la plage de La Martinique.

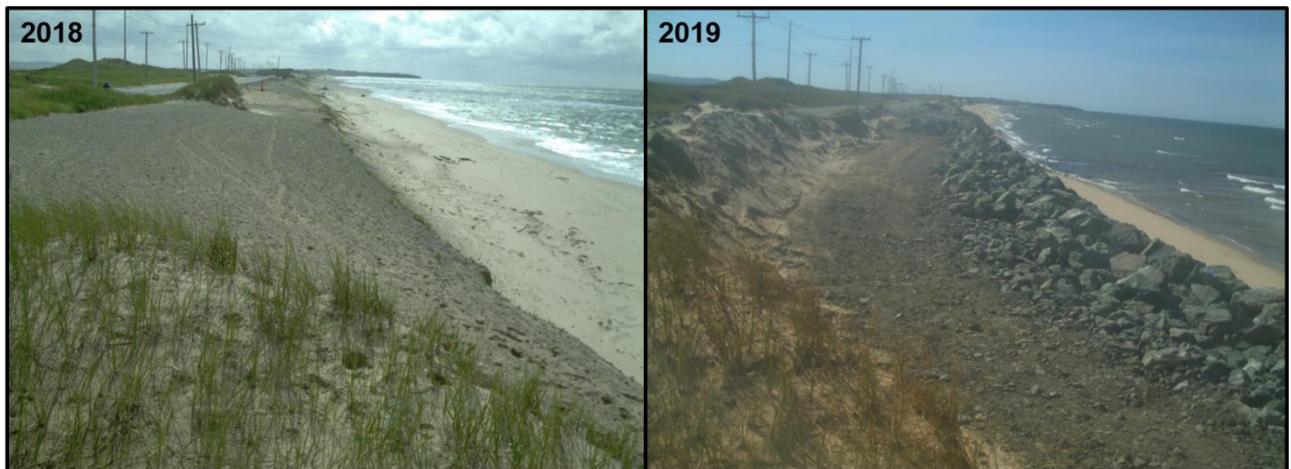
Figure 13. Plage de Pointe-aux-Loups (secteur sud) en 2018 et 2019.

Les principaux phénomènes à l'origine du recul du trait de côte sont les fortes tempêtes soufflant de l'ouest et du nord (Bernatchez *et al.*, 2010). Depuis 2008, des recharges sont effectuées de part et d'autre d'un épi datant des années 1960 et en partie par-dessus un enrochement au sud-ouest de l'épi¹ (WSP, 2015). En 2019, le secteur d'intervention est d'une longueur d'environ 800 m, dont 360 m d'enrochement (figure 14). Les sédiments de la plage du site à l'étude sont des sables fins à grossiers sur le haut et le bas estran. L'objectif de cette recharge était de réduire l'érosion, ainsi que de protéger les infrastructures. De mai à septembre 2019, un enrochement est construit sur le secteur sud de Pointe-aux-Loups, remplaçant la recharge (figure 13), tandis qu'une recharge est implantée sur le secteur nord auparavant sans recharge.

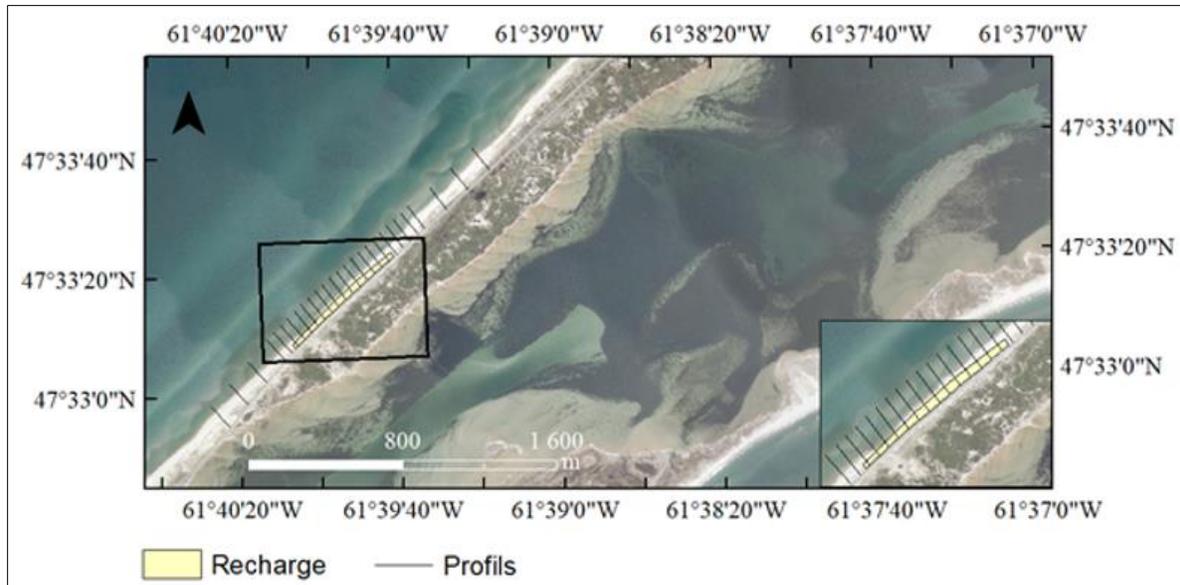
Figure 14. Recharge de la plage de Pointe-aux-Loups.

Sur la plage de Pointe-aux-Loups, l'analyse de la variation du profil de plage a été effectuée à partir des profils n° 4, 6, 9, 12, 14 et 19. La position des profils est illustrée sur la figure 14. Les profils n° 4 et 19 sont situés de part et d'autre de la recharge. Un plus grand nombre de profils est analysé à Pointe-aux-Loups à cause de la plus grande longueur de la recharge et de la variabilité plus importante des profils. Aussi, un plus grand nombre d'interventions différentes ont été effectuées sur ce site. Les profils n° 6, 9 et 12 sont situés sur le secteur où la recharge a été remplacée par un enrochement. Celui-ci a été entamé en mai 2019 et complété en septembre 2019. Le profil n° 14 était initialement situé à 100 m de la recharge. Toutefois, en juillet 2019, le secteur nord du site de Pointe-aux-Loups sur lequel se situe le profil n° 14 a été rechargé.

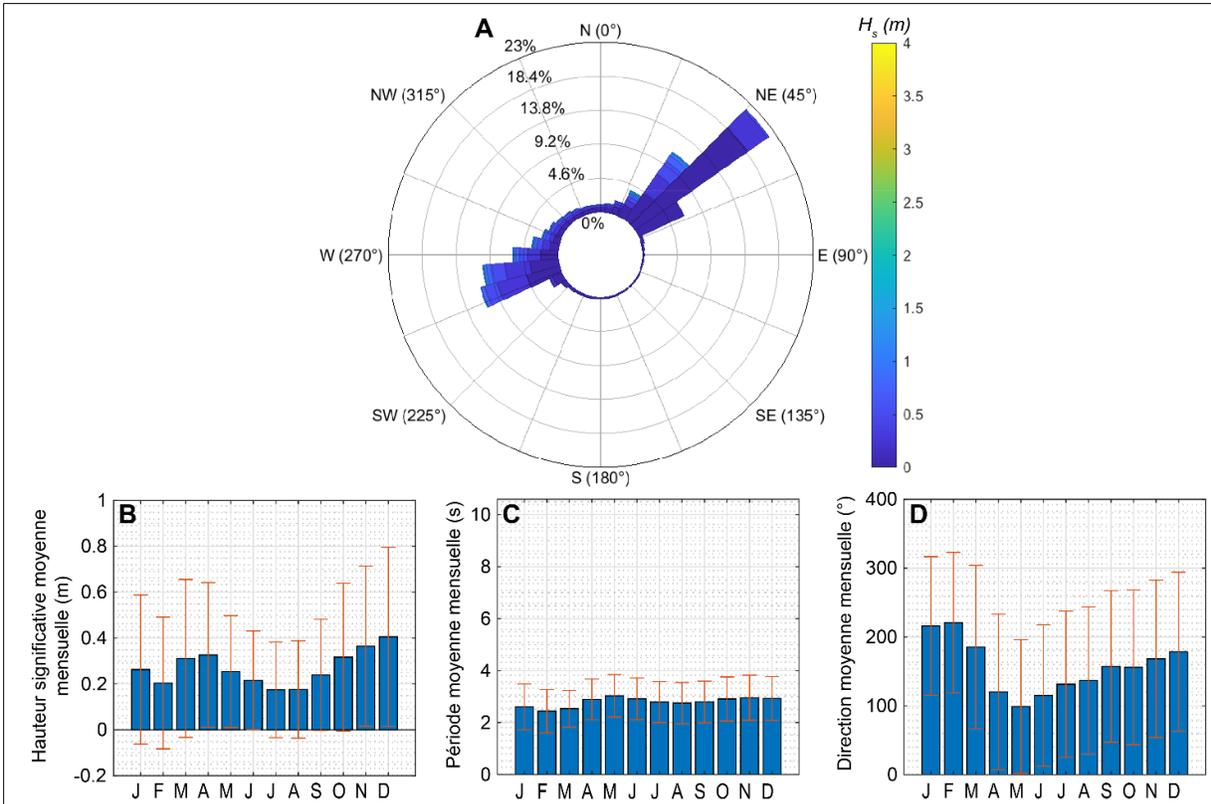
La plage de l'Anse-aux-Coques est exposée aux vagues du nord-est et d'ouest-sud-ouest. Leurs hauteurs significatives sont faibles toute l'année avec des \bar{H}_s moyens oscillants entre 0,4 m pendant le mois de décembre et 0,2 m au cours des mois de juillet et août. La période moyenne des vagues est également faible et peu variable avec des valeurs proches de 3 s toute l'année (figure 15).

Figure 15. Contexte météo-océanique du secteur de l'Anse-aux-Coques. Rose des houles (A) et diagrammes des valeurs mensuelles moyennes de la hauteur significative (B), période (C) et direction des vagues (D) calculées à partir de données modélisées sur la période 1980-2015.

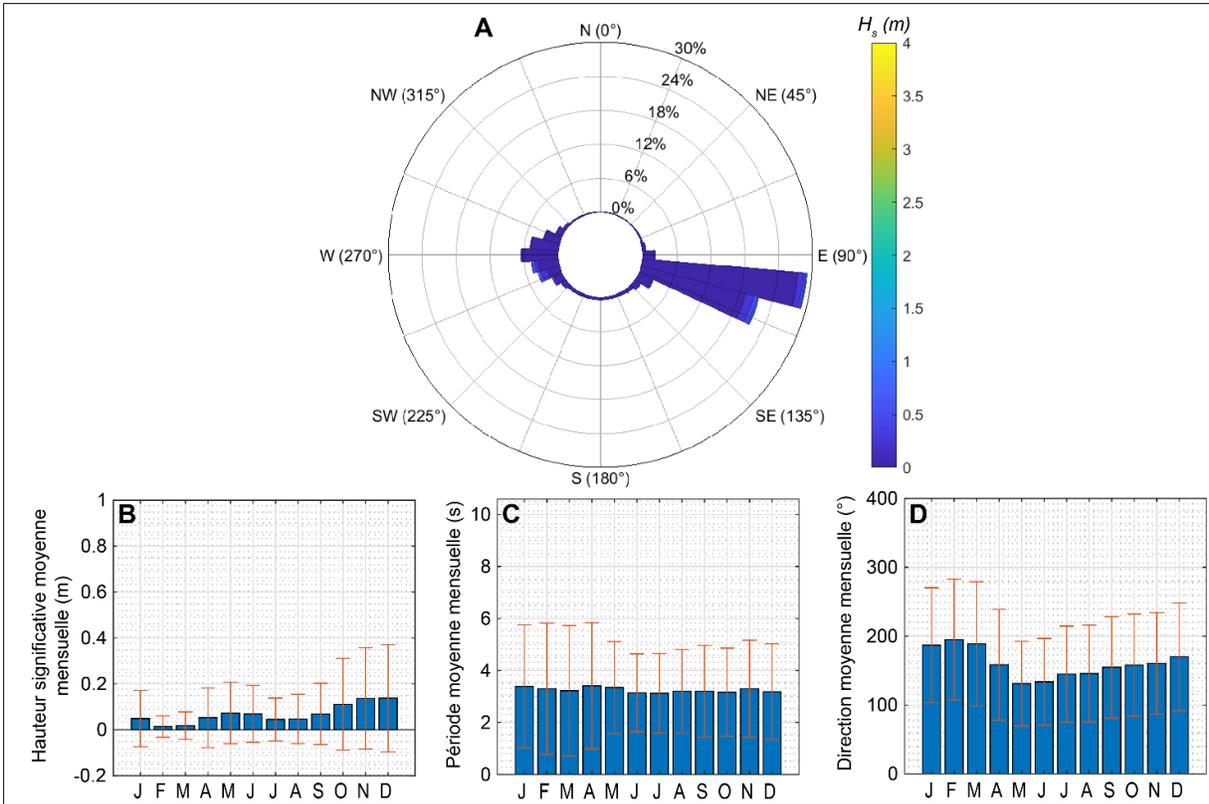
Le banc Larocque est exposé aux vagues d'est à est-sud-est. Cette particularité tient à sa position en fond de Baie-des-Chaleurs. Les vagues y ont une faible hauteur significative avec des \bar{H}_s moyens ne dépassant pas les 0,2 m (figure 16).

Figure 16. Contexte météo-océanique du secteur du banc Larocque. Rose des houles (A) et diagrammes des valeurs mensuelles moyennes de la hauteur significative (B), période (C) et direction des vagues (D) calculées à partir de données modélisées sur la période 1980-2015.

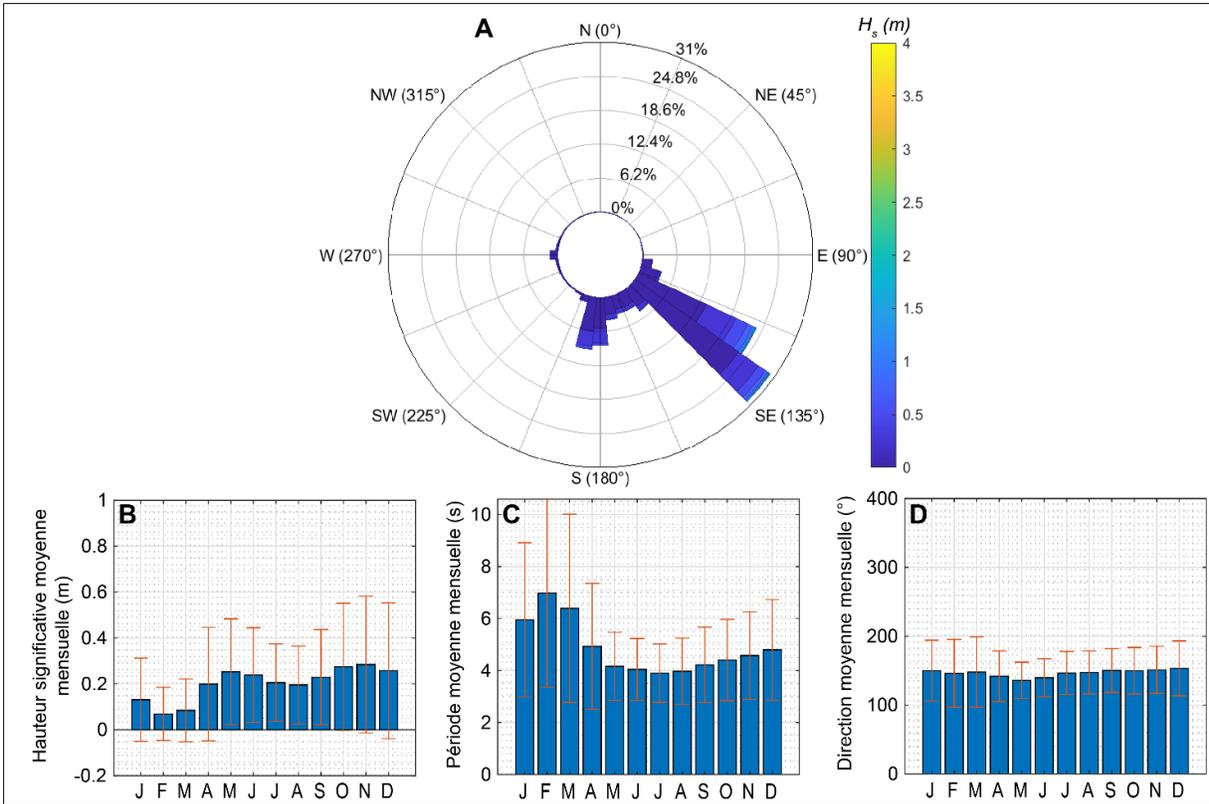
La plage de Monaghan est exposée aux vagues du sud-est. Leurs hauteurs significatives moyennes sont faibles toute l'année, avec des valeurs de \bar{H}_s allant de 0,1 m au cours des mois d'hiver à 0,3 m au printemps et en automne. La période moyenne des vagues est de l'ordre de 6 à 6,5 s en hiver, et de 4 à 4,5 s pendant le reste de l'année (figure 17).

Figure 17. Contexte météo-océanique du secteur de la plage Monaghan. Rose des houles (A) et diagrammes des valeurs mensuelles moyennes de la hauteur significative (B), période (C) et direction des vagues (D) calculées à partir de données modélisées sur la période 1980-2015.

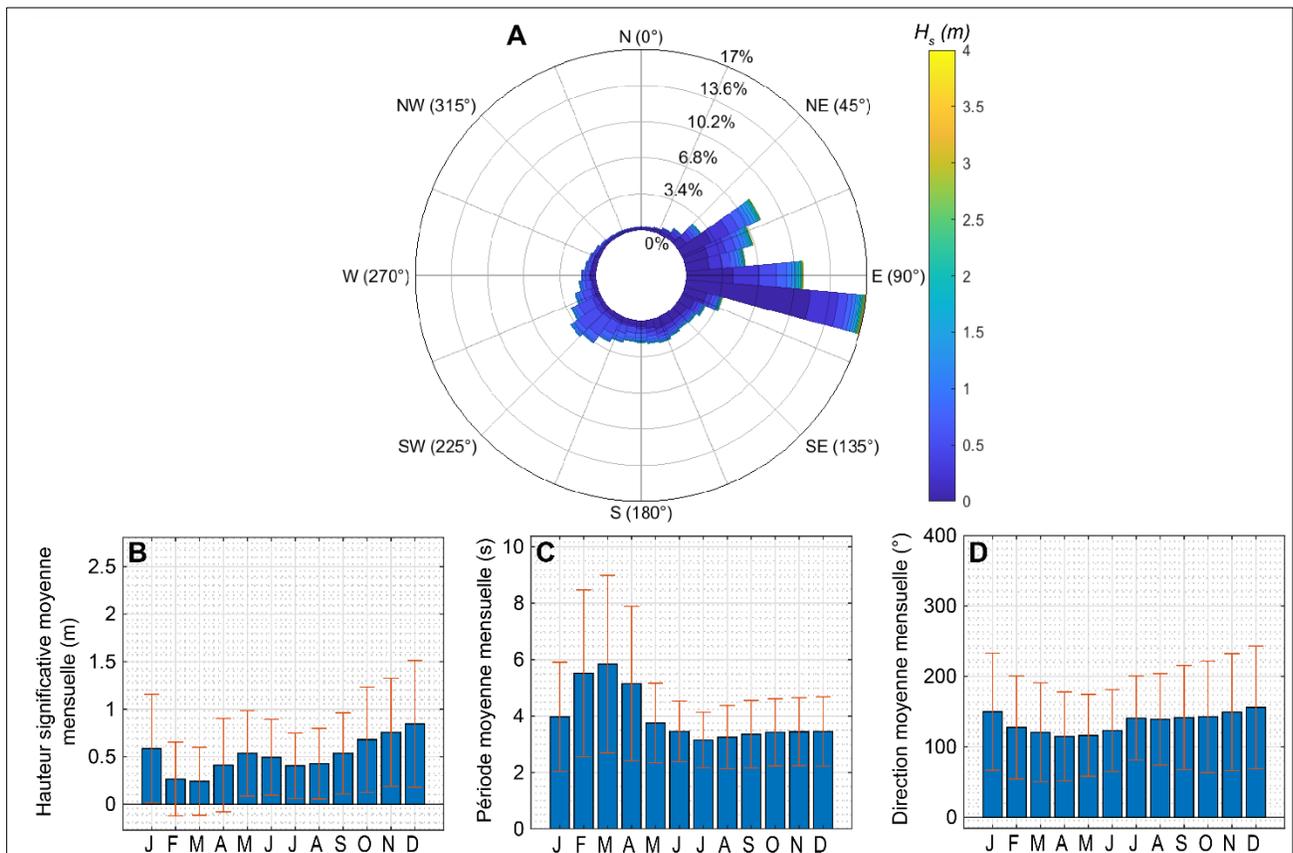
La plage de La Martinique fait majoritairement face à des vagues des secteurs est. Les hauteurs significatives moyennes varient entre 0,4 et 0,6 m au cours des mois d'hiver, printemps et été puis atteignent des valeurs plus importantes de l'ordre de 0,8 m en automne. Les périodes moyennes des vagues sont comprises entre 3,5 et 6 s. Comme pour les autres sites, les périodes les plus grandes ont lieu au cours de l'hiver (figure 18).

Figure 18. Contexte météo-océanique du secteur de la plage de La Martinique. Rose des houles (A) et diagrammes des valeurs mensuelles moyennes de la hauteur significative (B), période (C) et direction des vagues (D) calculées à partir de données modélisées sur la période 1980-2015.

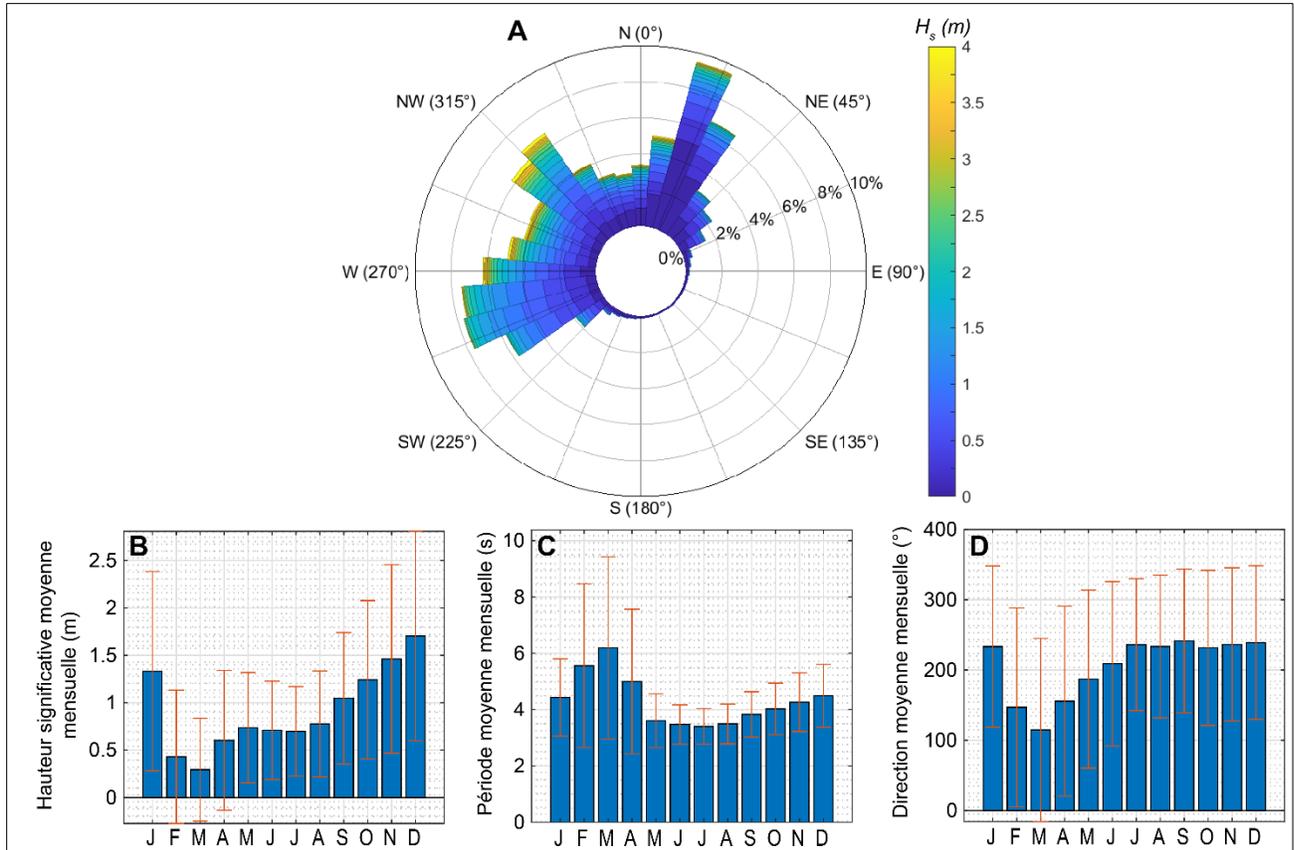
La plage de Pointe-aux-Loups présente une exposition différente des autres sites de recharges. Son ouverture sur le golfe du Saint-Laurent l'expose à un plus large spectre de directions, incluant les secteurs ouest-sud-ouest, nord-ouest, et nord-nord-est. La hauteur significative des vagues y est beaucoup plus importante. Les valeurs de \bar{H}_s sont supérieures à 1 m au cours de l'automne et atteignent 1,5 m pendant les mois de novembre, décembre et janvier. Elles tombent à 0,5 m durant les mois de février et mars, puis sont inférieures à 1 m le reste de l'année. La période des vagues reste toutefois modérée, de l'ordre de 4 à 6 s selon les mois de l'année (figure 19).

Figure 19. Contexte météo-océanique du secteur de Pointe-aux-Loups. Rose des houles (A) et diagrammes des valeurs mensuelles moyennes de la hauteur significative (B), période (C) et direction des vagues (D) calculées à partir de données modélisées sur la période 1980-2015.

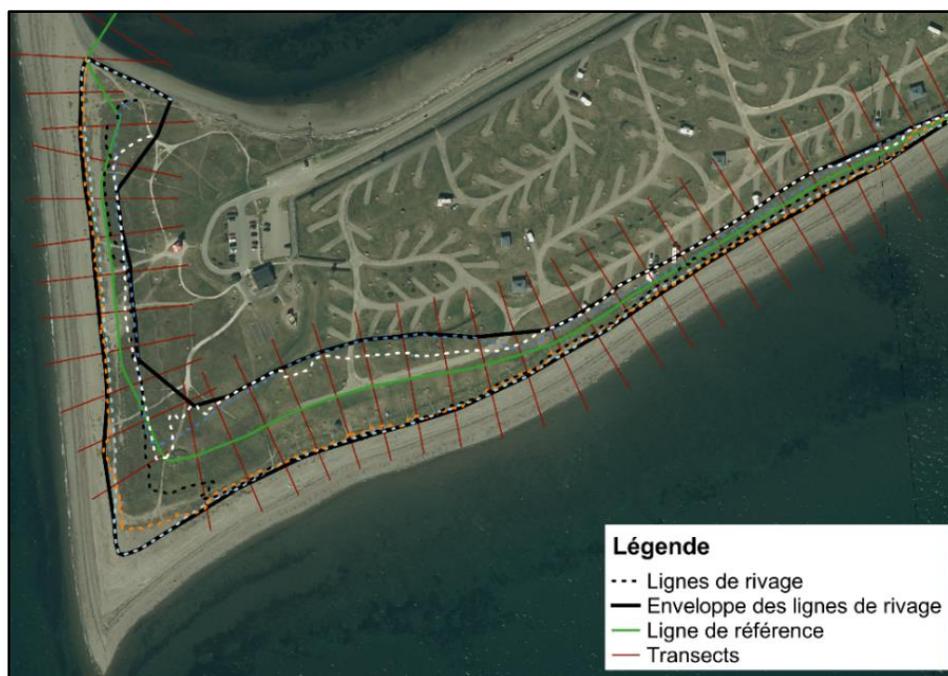
Figure 22. Exemple de la méthode MobiTc.

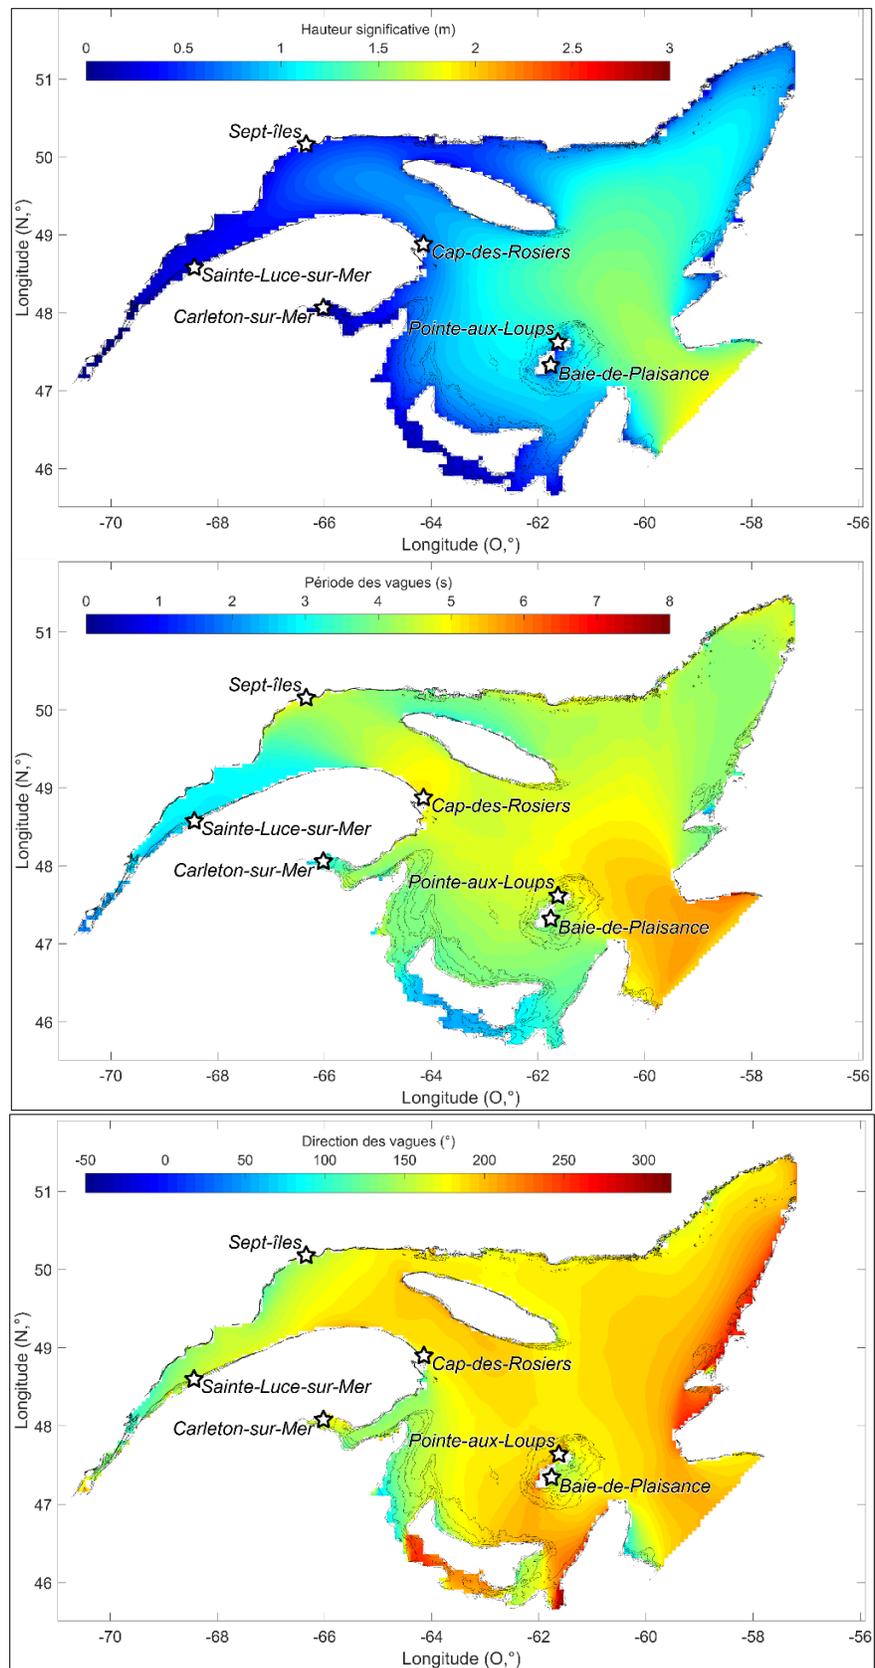
Figure 23. Valeurs moyennes de la hauteur significative, période et direction des vagues calculées à partir du modèle WW3 implémenté dans le cadre du projet MODESCO.

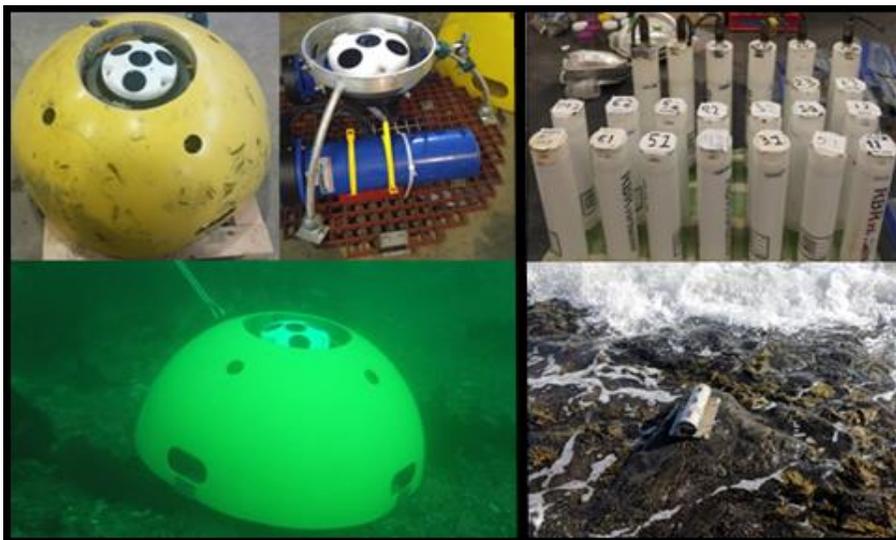
Figure 24. Images d'un AWAC à gauche et de RBR à droite.

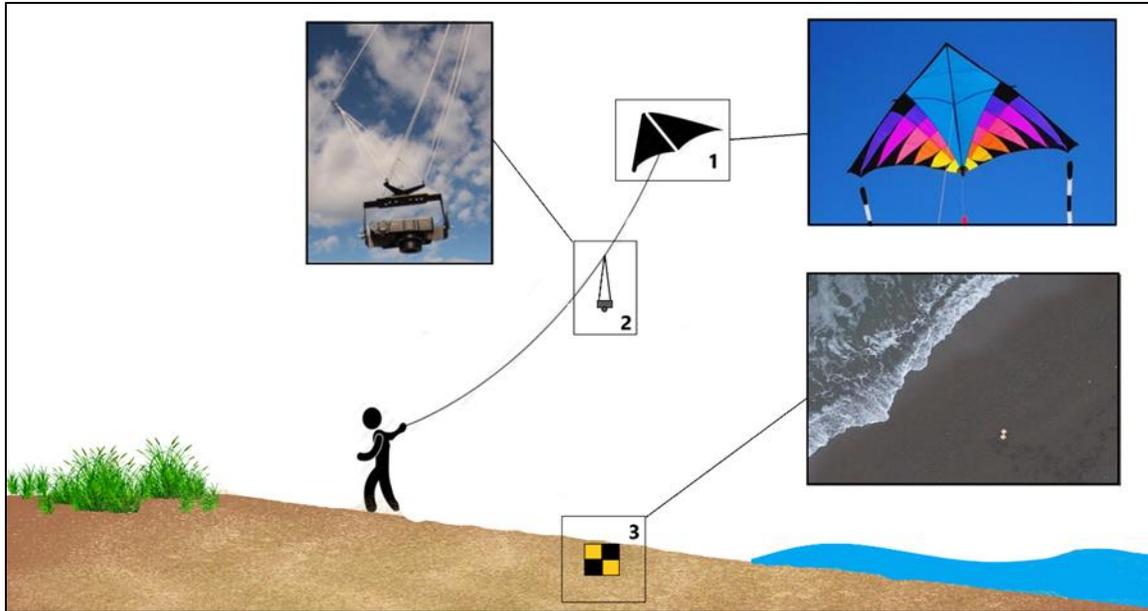
Figure 26. Représentation d'un levé photogrammétrique à l'aide d'un cerf-volant (1), d'une caméra (2) et de cibles géoréférencées(3). Lors d'un relevé effectué à l'aide d'un drone, la caméra est intégrée à l'engin aéroporté.

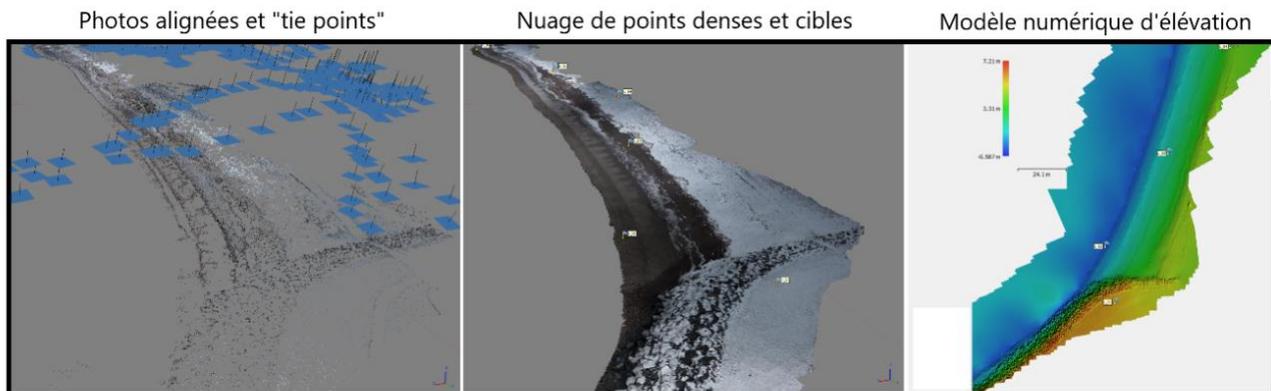
Figure 27. Exemples des données photogrammétriques produites.

Le traitement des images par photogrammétrie SfM (figure 27) a ensuite été réalisé en laboratoire à l'aide d'un supercalculateur (double processeur Intel® Xeon® Gold 6128 6 CPU, 3,7 GHz, totalisant 24 threads, 128 Go de mémoire vive, 3 cartes graphiques Quadro P5000 à 16 Go de mémoire vive dédiée aux tâches de calcul) et du logiciel Agisoft Metashape Pro. L'algorithme de netteté de Metashape a été utilisé pour estimer la qualité des images. Toutes les images dont l'indice de netteté était inférieur à 0,6 ont été supprimées pour ne pas nuire à la qualité des reconstructions. Les images retenues ont été alignées avec les paramètres de qualité les plus élevés. L'alignement des images a d'abord été optimisé par l'ajustement progressif des paramètres externes de la caméra, en seuillant le nombre minimum d'images par point d'appariement à 3 et en utilisant un filtre de réduction graduelle de l'erreur de reprojection. Les GCPs ont ensuite été positionnés sur les images. Cette action permet de géoréférencer les nuages de points clairsemés tout en améliorant l'alignement des caméras et la géométrie des nuages de points clairsemés. Ces derniers ont ensuite été densifiés pour obtenir une définition de ± 1000 points/m². De la même manière que pour les nuages de points Lidar, la végétation et les bâtiments ont été filtrés pour ne garder que la topographie de surface. Selon la superficie des secteurs à l'étude, 15 à 20 h ont été nécessaires au traitement de chaque survol, à l'issue duquel un MNS d'une définition de 5 cm et une orthophotographie d'une définition de $\pm 1,5$ cm ont été exportés.

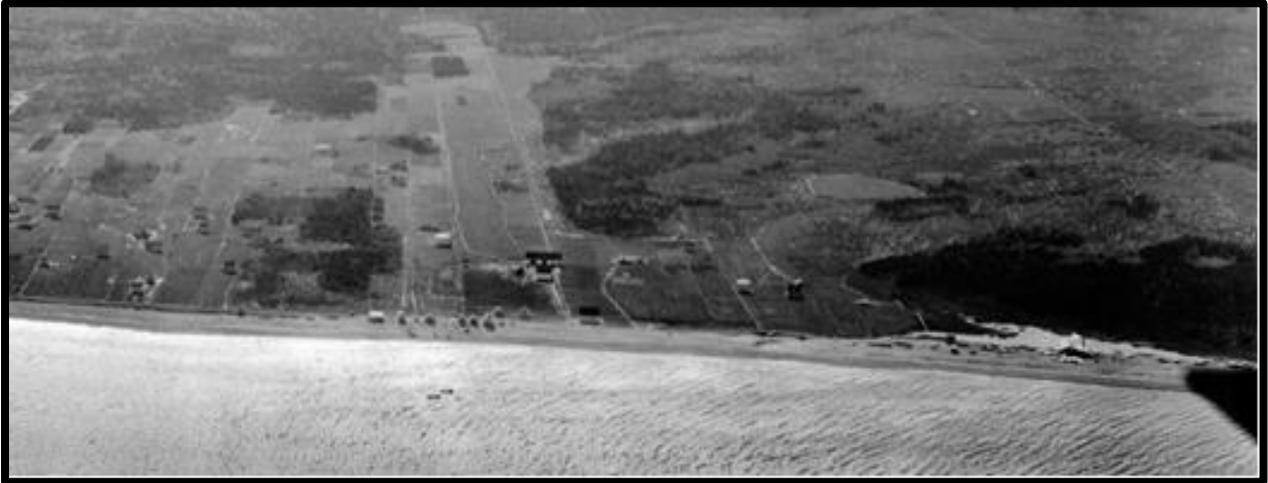
Avant la construction de la route et des ouvrages de protection, la plage de Cap-des-Rosiers était relativement large. Sur une photo aérienne oblique historique de 1927, nous avons évalué la largeur de plage entre 30 et 50 m (figure 29).

Figure 29. Vue oblique du site d'étude de Cap-des-Rosiers en 1927.

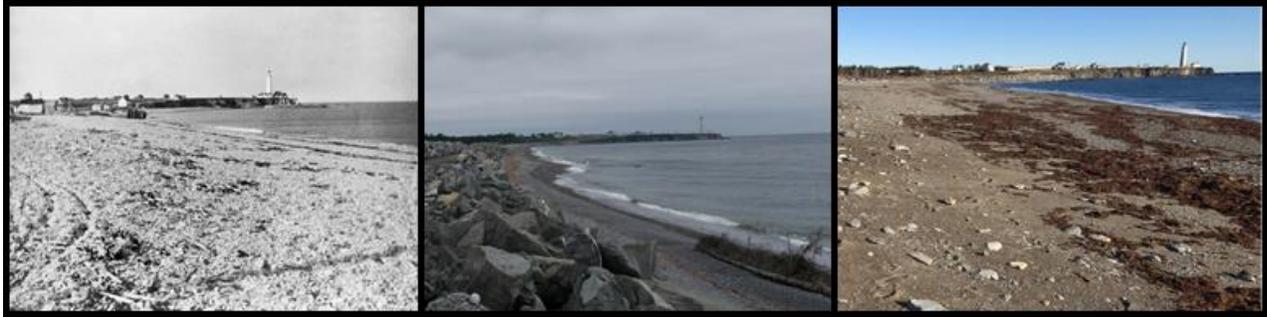
Figure 31. Évolution de la largeur de plage en 1927, 2011 et 2019, soit respectivement, avant la construction de la route, suivant la mise en place d'infrastructures de protection et après le démantèlement de la route et de ses infrastructures.

Le démantèlement de l'enrochement et de la route a grandement modifié l'environnement côtier. À la suite des travaux principaux de démantèlement, 55 000 m³ de matériel ont été mobilisés, soit le retrait d'environ 50 000 m³ et l'ajout d'environ 5000 m³ (figure 44). Les photos présentées dans la figure 31 et figure 45 témoignent de la modification esthétique de la plage, qui ressemble davantage à une plage « naturelle » à la suite du démantèlement.

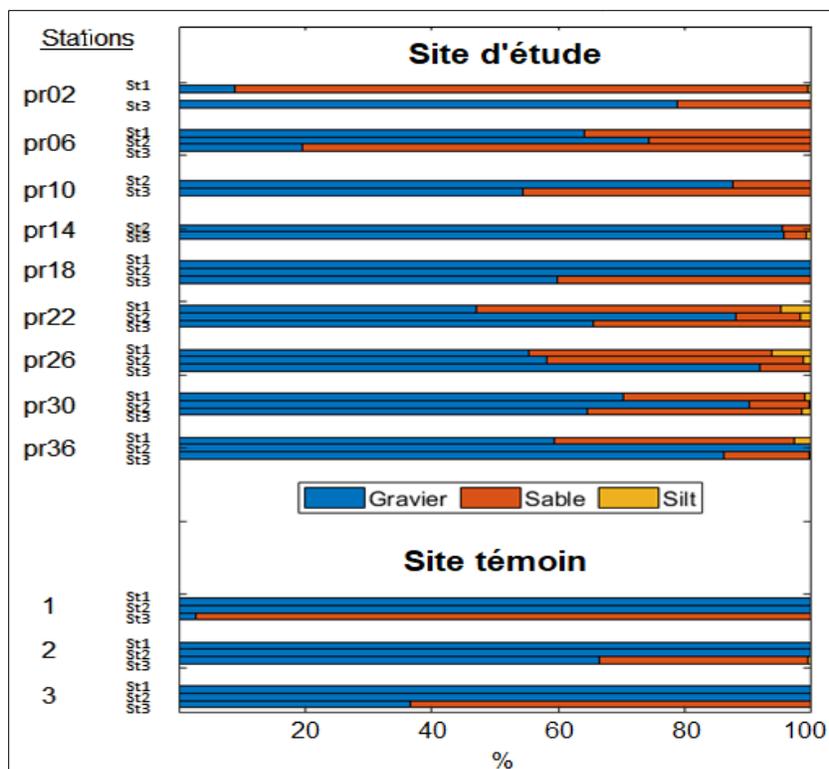
Figure 34. Proportion de gravier, de sable et de silt dans les différents échantillons granulométriques récoltés à Cap-des-Rosiers. Les stations (St1) correspondent au haut de plage, les stations (St3) correspondent au bas de plage.
