Suivi environnemental de travaux de rechargement de plage et de la renaturalisation d'une plage comme solution d'adaptation aux aléas côtiers dans l'estuaire et le golfe du Saint-Laurent

RAPPORT FINAL

Présenté au ministère de la Sécurité publique du Québec

Août 2020

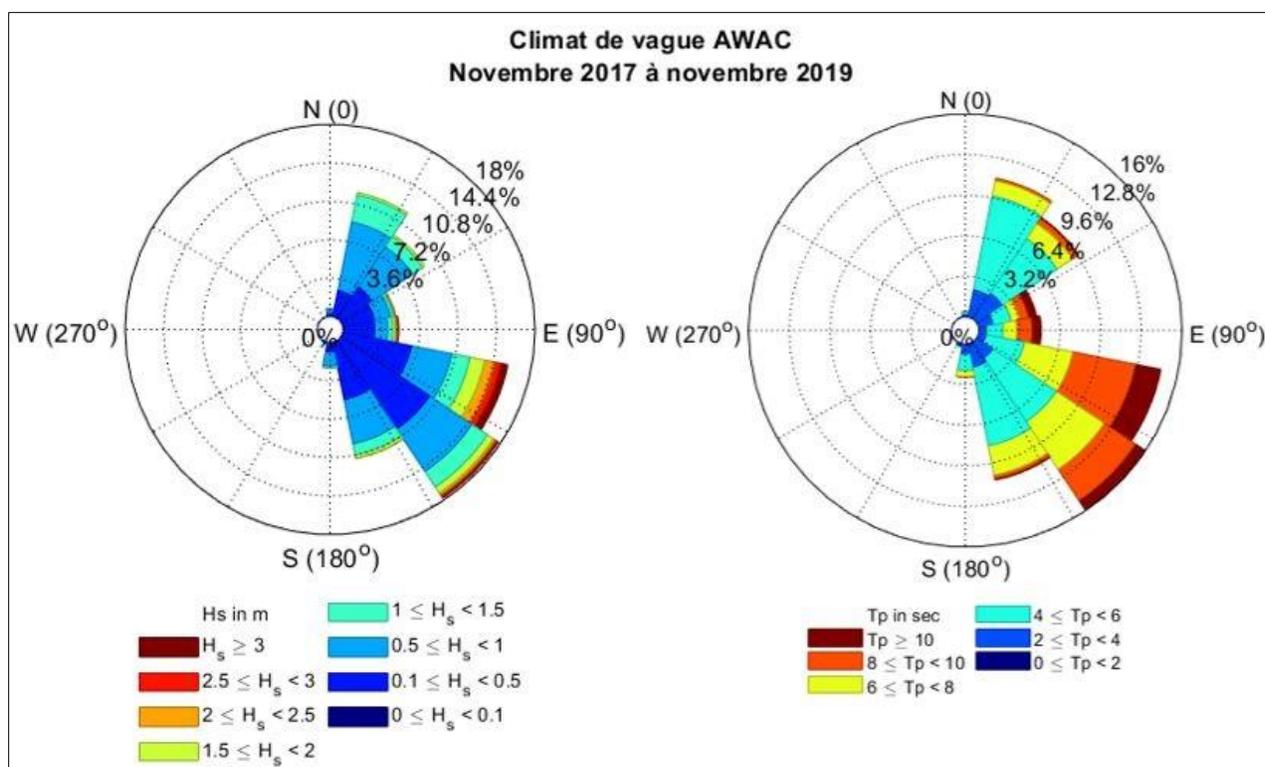
Selon l'analyse des conditions hydrodynamiques enregistrées à partir de l'AWAC qui représente le climat de vague entre novembre 2017 et 2019 au large de Cap-des-Rosiers, les vagues les plus énergétiques proviennent de l'ESE-SE (112,5° N à 145° N). Ces vagues sont également les plus fréquentes et représentent 34 % des vagues enregistrées. Ces vagues provenant du golfe du Saint-Laurent ont atteint plus de 3 m avec des périodes de plus de 10 s. Les vagues du NNE-NE (22,5° N à 45° N) sont la deuxième constituante la plus importante représentant 21 % des vagues enregistrées et ont atteint jusqu'à une hauteur significative de 2 m (figure 35).

Figure 35. Roses des vagues représentant la hauteur significative (H_s) et la période pic (T_p) des vagues de Cap-des-Rosiers mesurée avec l'AWAC du 21 novembre 2017 au 18 novembre 2019.

En comparant les données de l'AWAC à celles du point modélisé WW3, on observe une différence concernant la deuxième constituante de vague la plus importante qui est du NNE-NE ($22,5^\circ$ N à 45° N) à l'AWAC et du NNO (325° N à 335° N) au point WW3 (figure 35). Nous suggérons que cette différence est reliée à la position de l'AWAC qui se trouve plus près des côtes (annexe 4). Les vagues provenant du NNO au large sont ainsi diffractées vers le site d'étude et enregistrées comme NNE-NE par l'AWAC. Dans ce cas, les données directionnelles de vague à l'AWAC représentent davantage les conditions sur le site d'étude et celles de WW3 les conditions au large. Cette hypothèse est soutenue par la direction des vagues à la côte illustrée dans les images de la caméra AXIS et de celle du phare de Cap-des-Rosiers, le 14 novembre 2018, où l'AWAC mesurait des vagues du NE (36° N) et WW3 modélisait des vagues du NNO (332° N) (figure 36). Il est ainsi indispensable d'utiliser des appareils de mesure hydrodynamique *in situ* pour bien interpréter les dynamiques hydrosédimentaires d'un site d'étude.

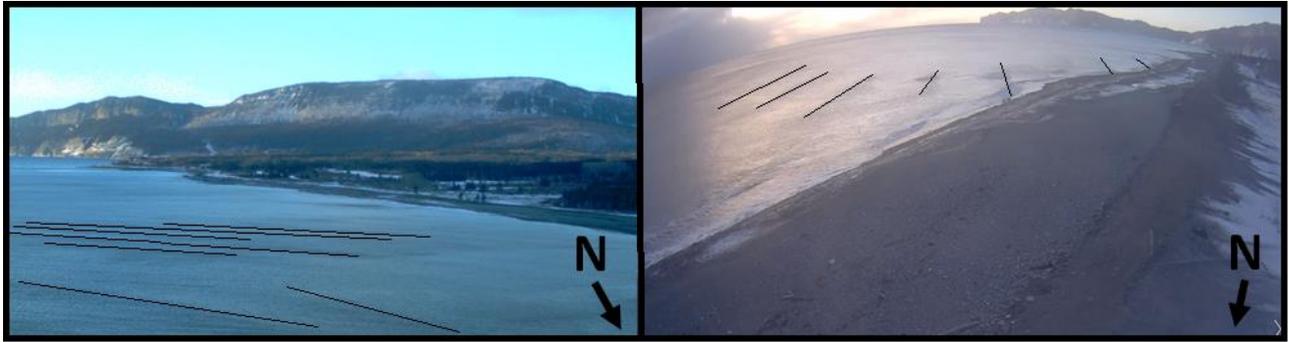
Figure 36. Représentation d'ondes de vague le 14 novembre 2018 à partir de la caméra située dans le phare (à gauche) et de la caméra AXIS (à droite). Il est à noter que les vagues illustrées ont été générées par des vents du NO au large, mais sont possiblement diffractées et arrivent à la côte d'une direction NE.

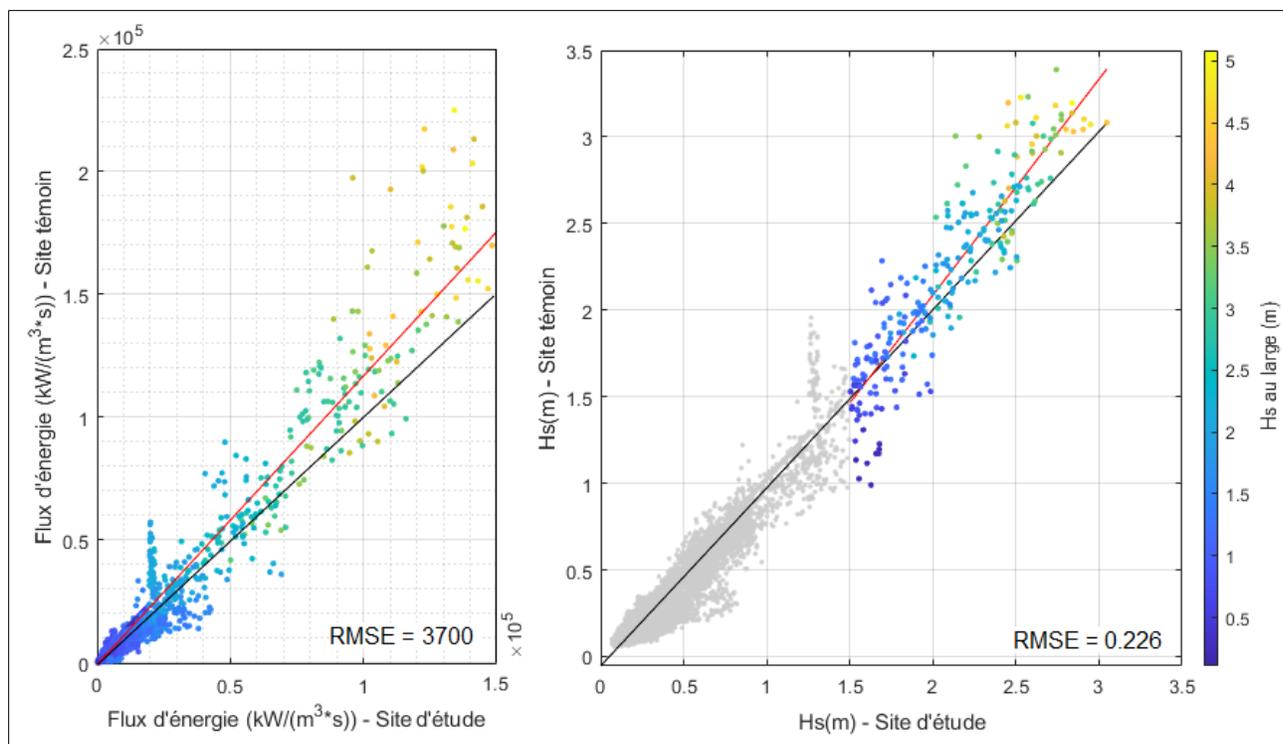
Figure 38. Comparaison du flux d'énergie (à gauche) et de la hauteur significative des vagues (à droite) à 5 m de profondeur entre le site d'étude et le site témoin à Cap-des-Rosiers. La hauteur significative au large a été mesurée à l'aide de l'AWAC.

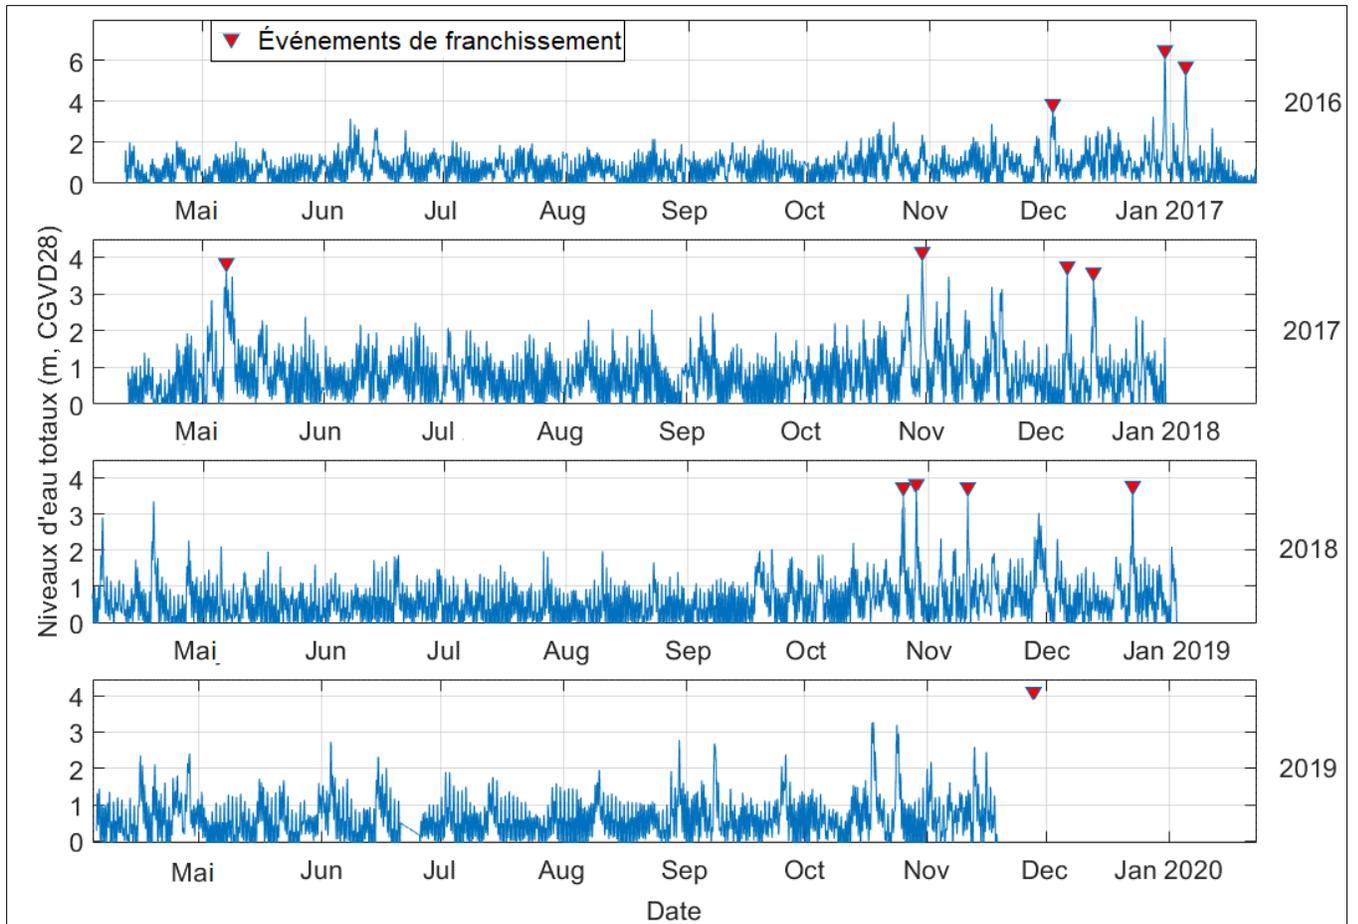
Les saisons 2017 et 2018 comptent chacune quatre événements de franchissement. Pour l'année 2019, les données de vague sont disponibles jusqu'au 18 novembre. Bien qu'aucun événement majeur n'ait été enregistré lors de cette période, un événement hautement morphogène a eu lieu le 25 novembre 2019. Le NET de cette tempête a pu être estimé à partir des équations 2 et 3, des niveaux d'eau mesurés à la station marégraphique de Rivière-au-Renard et des données d'archives de prévision de vague du modèle ICON (Icosahedral Nonhydrostatic). La tempête, avec une hauteur de vague significative de 2,4 m et une période de 8 s, atteint donc un NET de 3,9 m.

Figure 39. Niveaux d'eau totaux de 2016 à 2019 à Cap-des-Rosiers. Les triangles rouges représentent les événements de franchissement où le niveau d'eau total a dépassé 3,5 m. Ce seuil a été déterminé à l'aide des différents levés morphologiques et confirmé à l'aide des images de la caméra vidéo AXIS. Il est à noter que l'axe des Y de la figure de l'année 2016 est différent des autres.

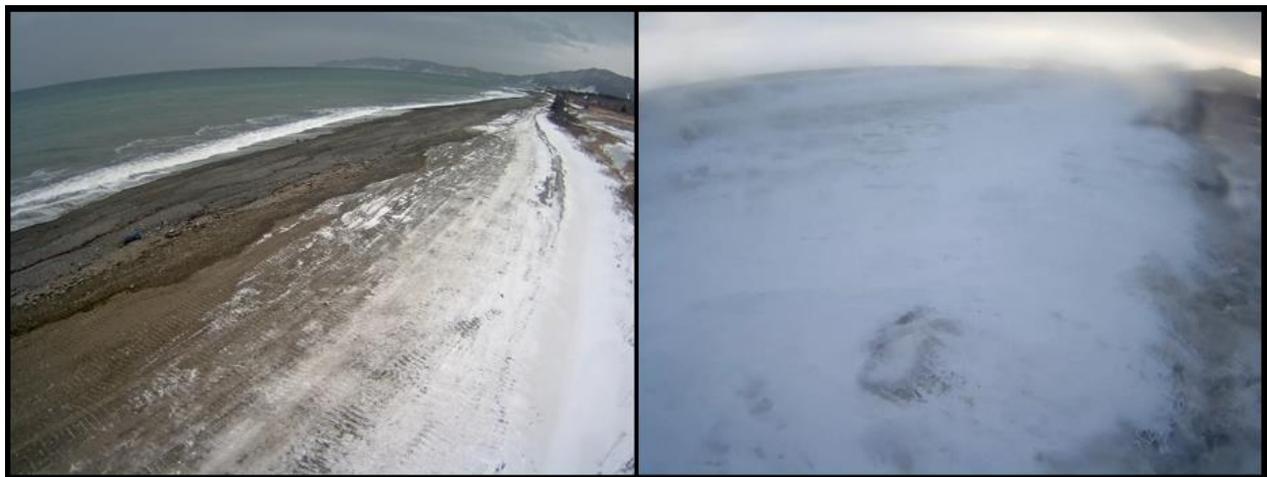
Figure 40. Images avant et pendant l'événement de franchissement (14 décembre et 30 décembre 2016). N.B. La photo de droite a été enregistrée trois heures précédant l'atteinte maximale du niveau d'eau total.

À Cap-des-Rosiers, la majorité des événements de franchissement ont lieu l'automne lorsque les tempêtes sont les plus énergétiques (figure 39). La saison 2016 compte trois événements de franchissement. Les événements du 30 décembre 2016 (NET = 6,5 m) et du 4 janvier 2017 (NET = 5,7 m) sont les deux plus importants durant la période d'étude suivant le démantèlement (figure 40).

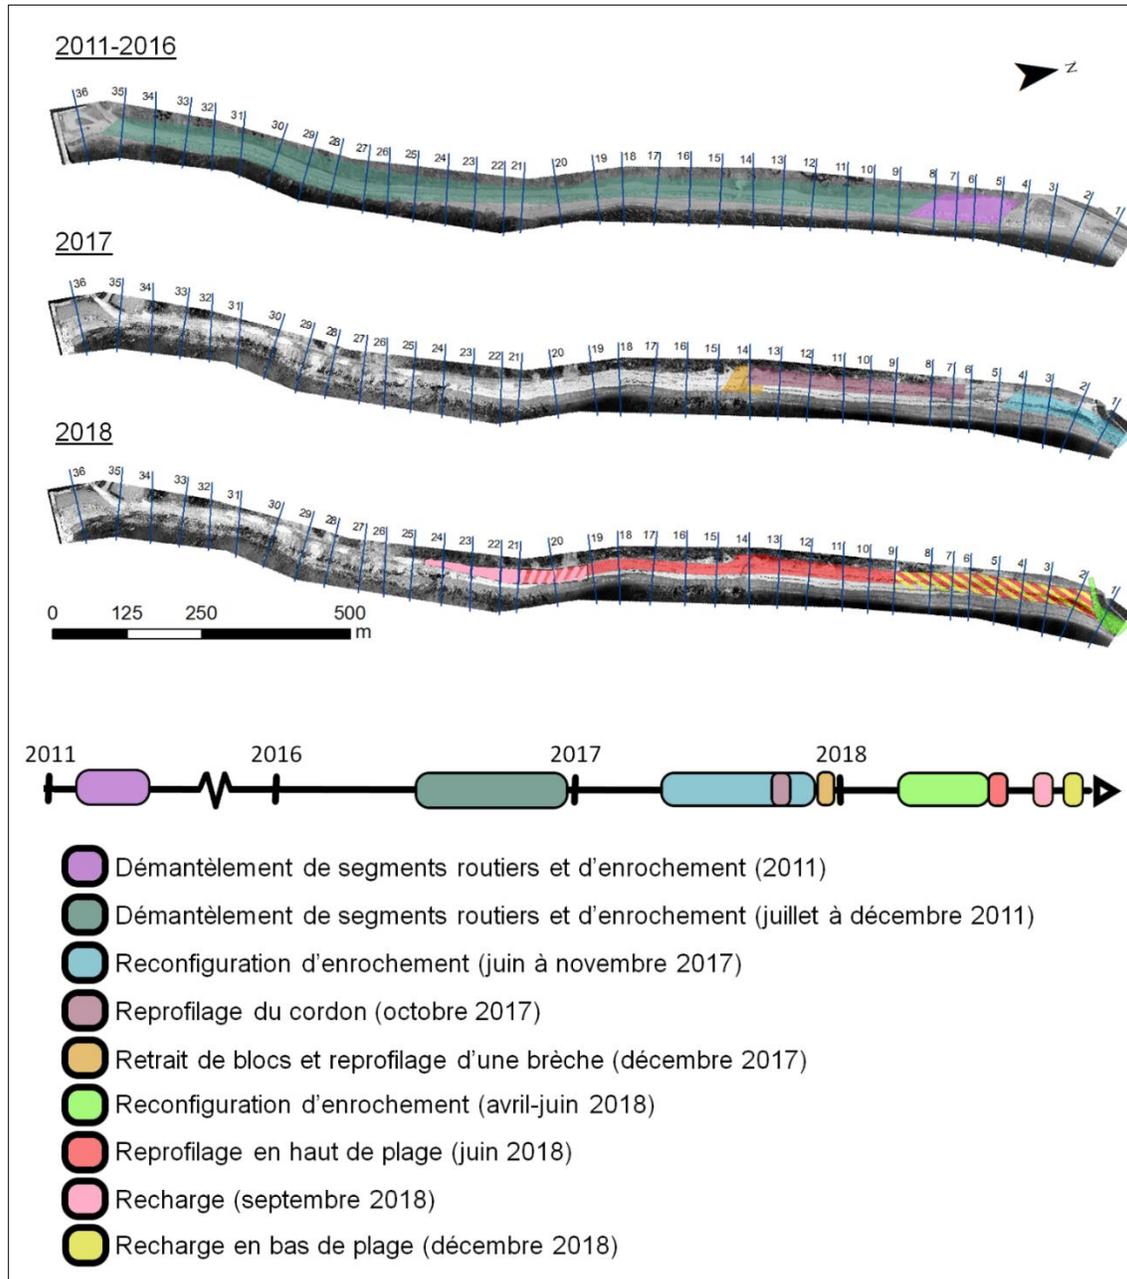
Figure 41. Description des interventions ayant été effectuées sur la plage.

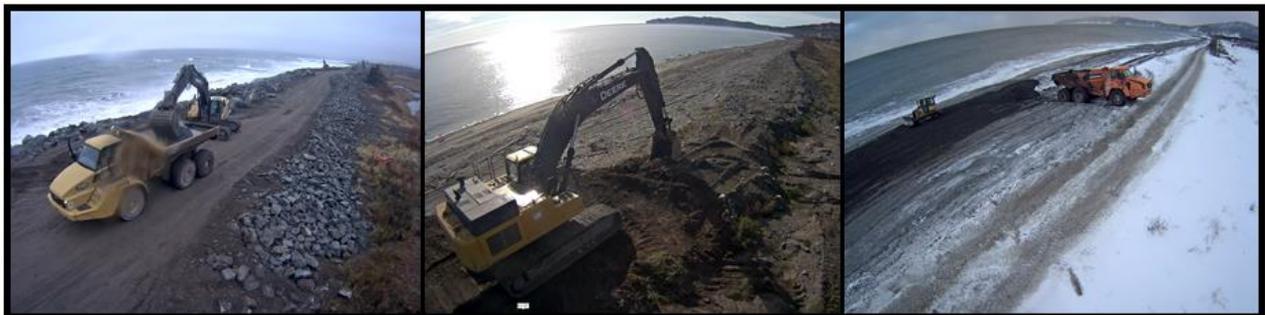
Figure 43. Exemple d'interventions sur le site d'étude de Cap-des-Rosiers. La première photo représente des travaux de démantèlement le 28 octobre 2016. La deuxième photo représente un reprofilage du cordon le 13 octobre 2017. La troisième photo présente une recharge de plage le 12 décembre 2018.

de l'estran au nord du profil n° 19 et une pente d'estran de 6,3° (9:1) suivi d'une pente de 18,4° (3:1) en haut de plage au sud du profil n° 20 (figure 42). Le nettoyage de plage a consisté en retrait des blocs d'enrochement de plus de 30 cm présents sur la plage. Finalement, à l'automne 2018, deux recharges ont été effectuées, pour valoriser le matériel récupéré lors du dragage du quai de Cap-des-Rosiers. Le volume total de ces recharges est de 6 840 m³ (Parcs Canada, communication personnelle). La figure 43 illustre les différentes interventions ayant été effectuées sur le site d'étude.

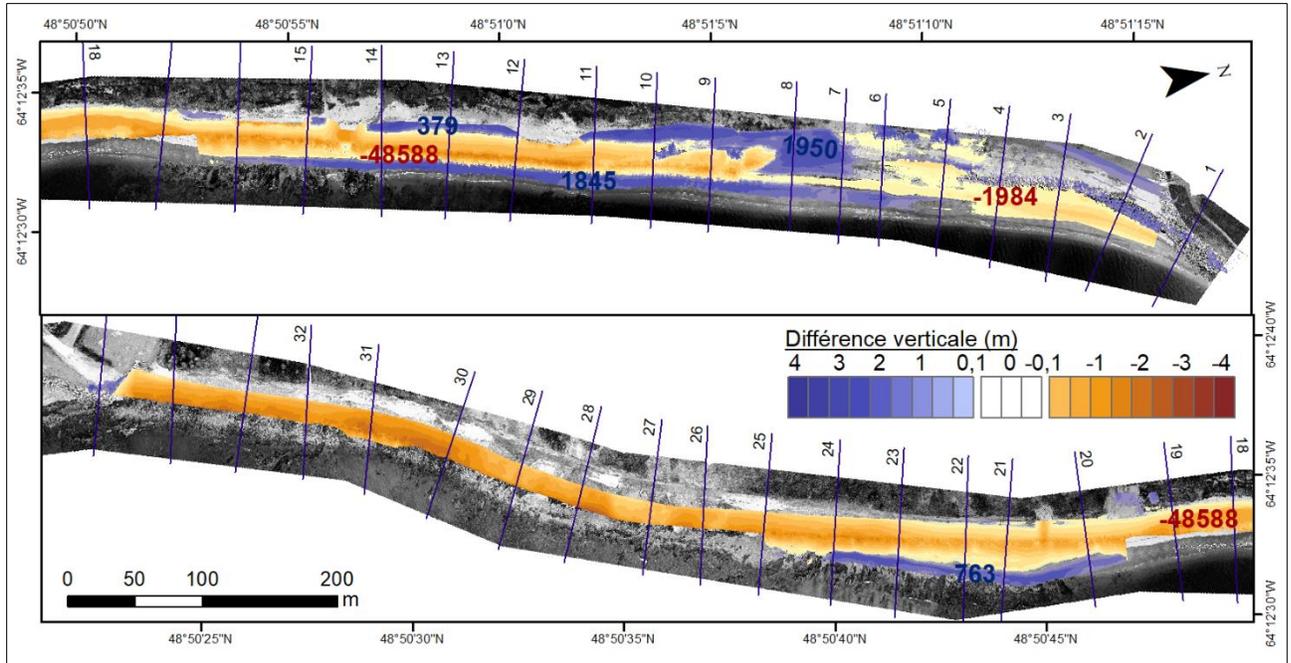
Figure 44. Différentiel d'élévation entre le 8 juillet et le 12 décembre 2016, soit avant et après la phase principale des travaux de démantèlement. Les variations de volume sont représentées en mètre cube.

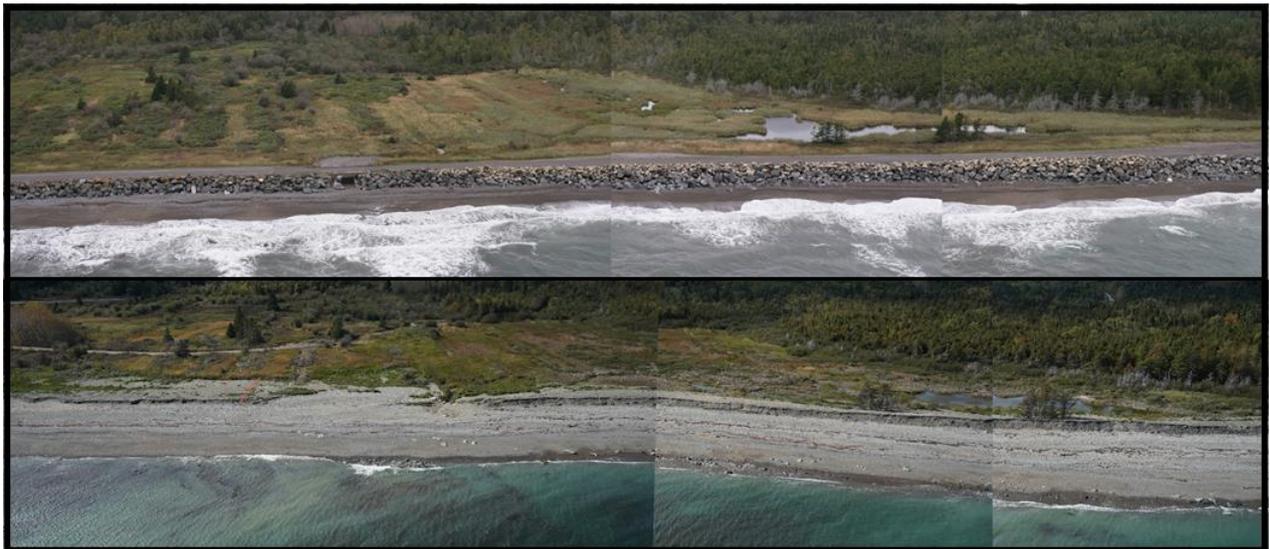
Figure 45. Photos obliques prises avant et après le démantèlement (14 septembre 2010 et 26 septembre 2017).

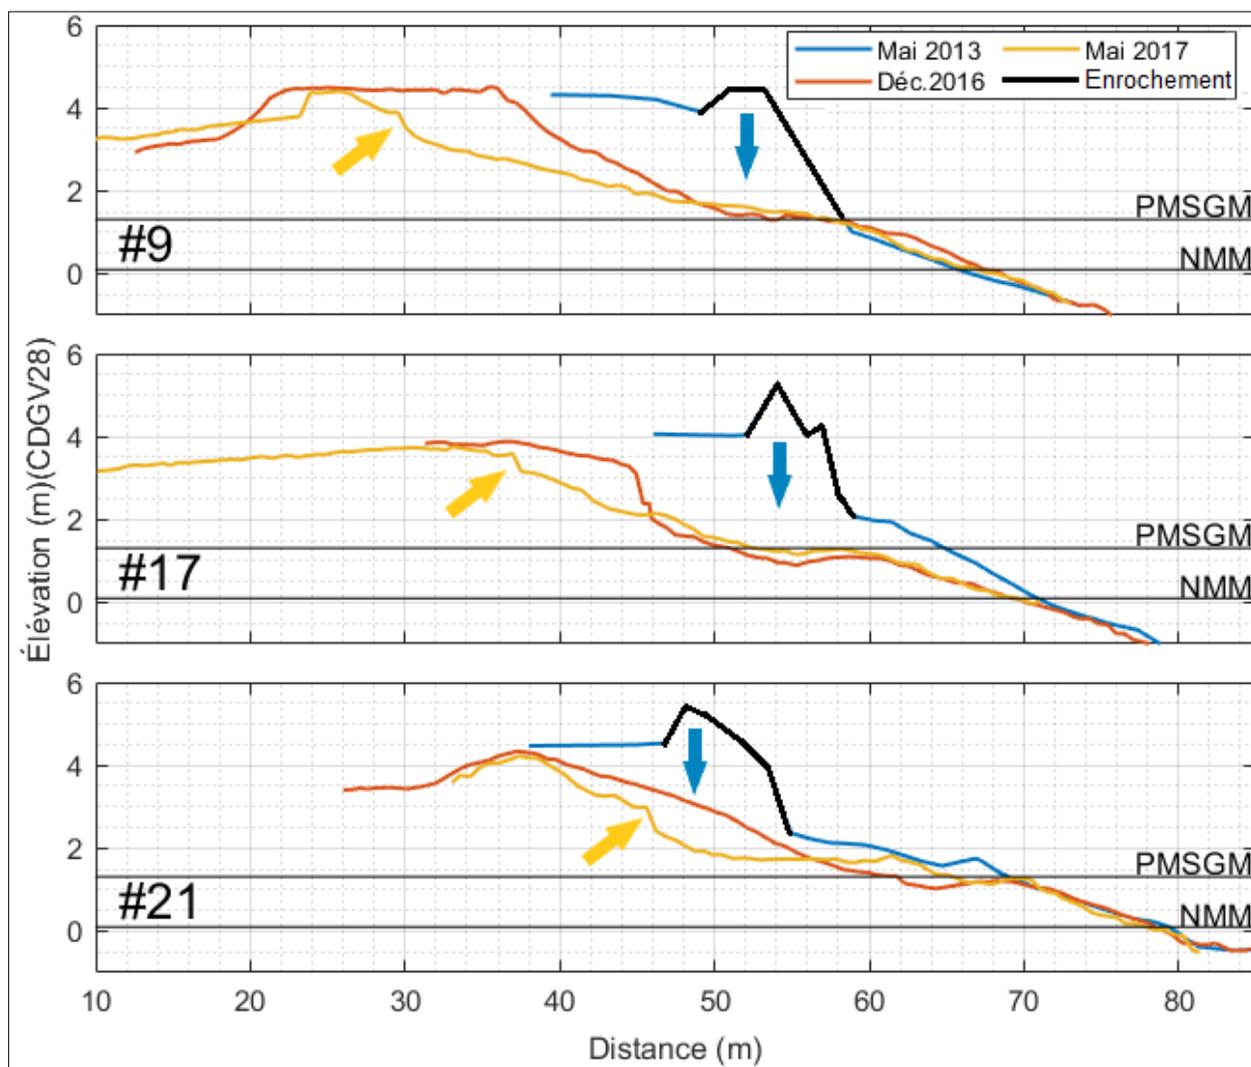
Figure 46. Évolution des profils avant et après le démantèlement.

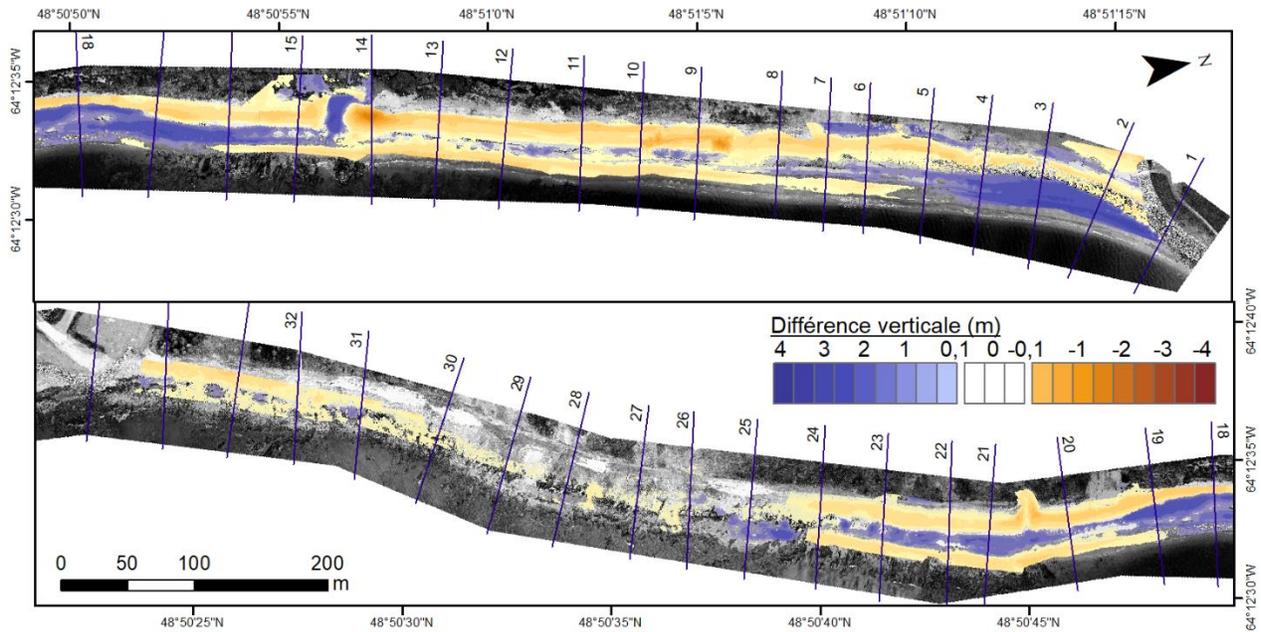
Figure 47. Différentiel d'élévation représentant l'évolution annuelle. Créé à partir des MNT du 12 décembre 2016 et du 11 juillet 2017.

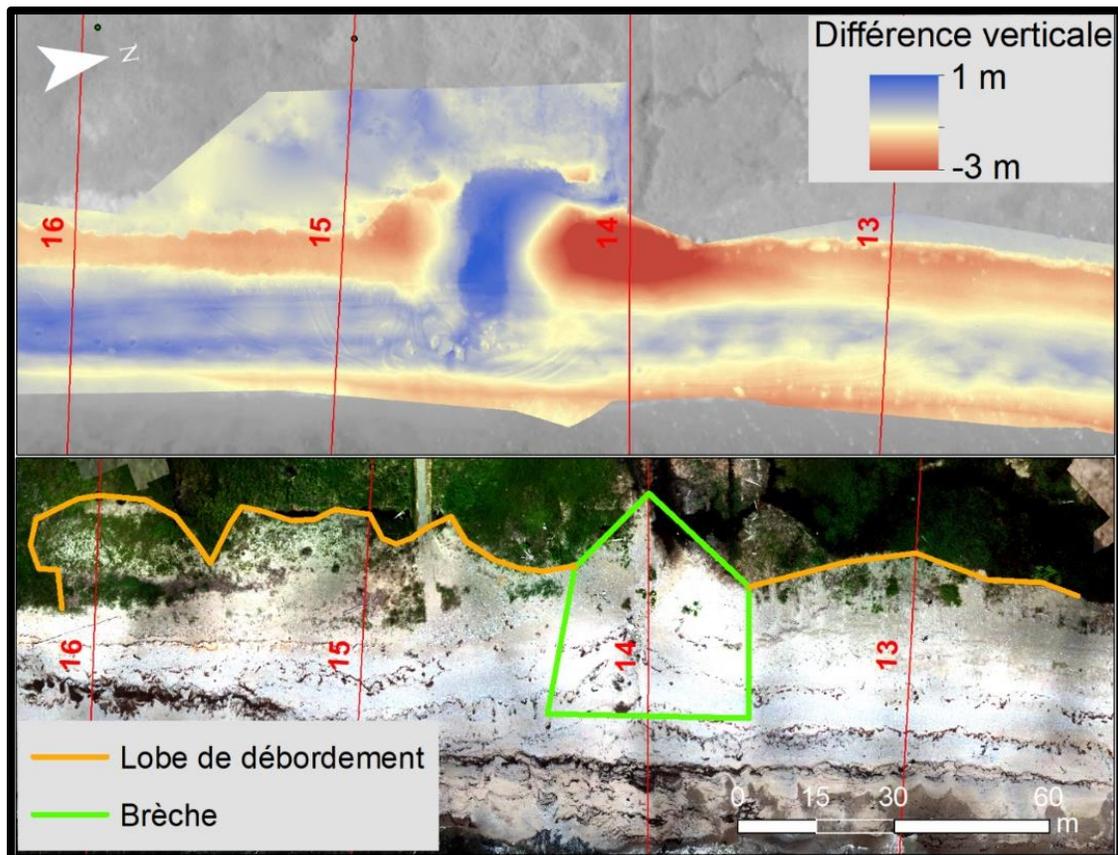
Figure 48. Représentation d'une des brèches et de lobes de débordement. L'image du haut est un différentiel d'élévation du 12 décembre 2016 au 8 juin 2017. L'image du bas est une orthophotographie créée à partir du levé photogrammétrique du 11 août 2018.

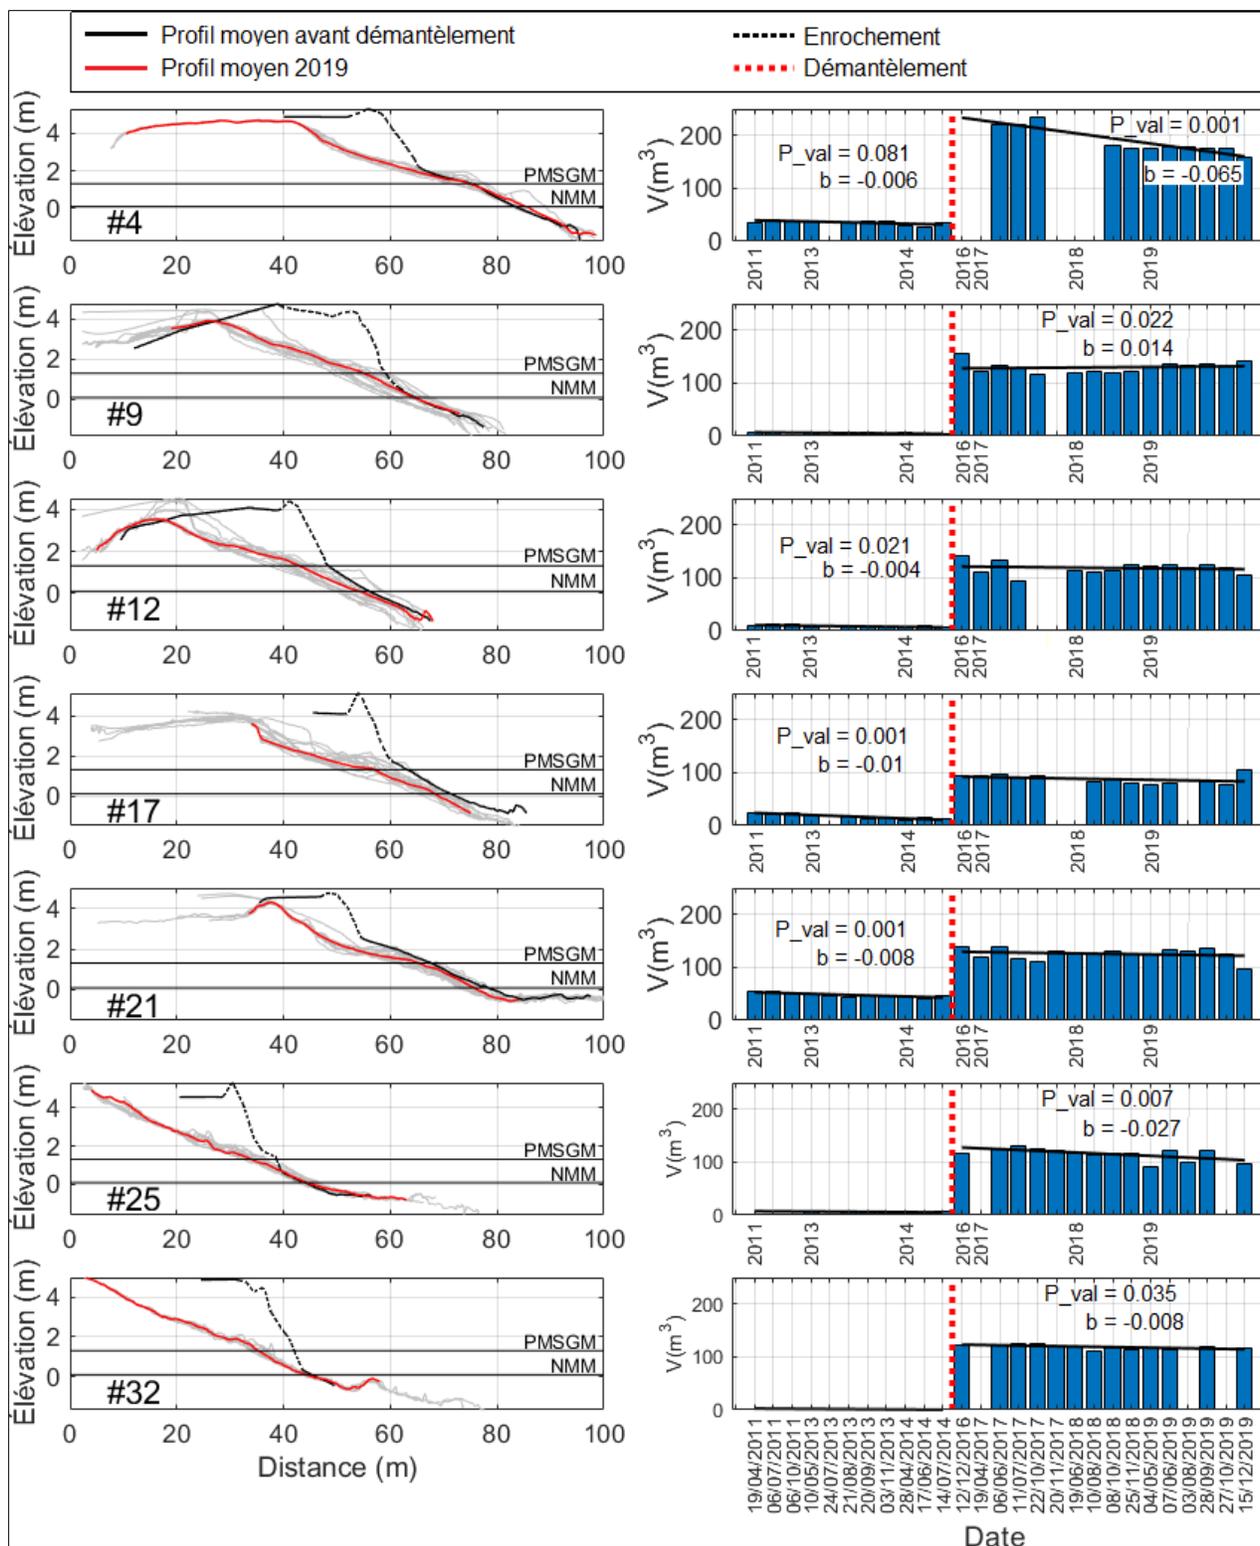
Figure 49. Colonne de gauche : Représentation des profils n° 4, 9, 12, 17, 21, 25 et 32 du site d'étude. Les traits en gris correspondent aux profils mesurés suivant le démantèlement, le trait en noir correspond au profil moyen de 2011 à 2016, le trait en rouge représente le profil moyen de 2019. Colonne de droite : Représentation du bilan sédimentaire des profils n° 4, 9, 12, 17, 21, 25 et 32 du site d'étude. Le trait rouge pointillé correspond au début des travaux de démantèlement. Seules les valeurs d'un coefficient de corrélation de Pearson inférieur à 0,01 sont affichées.

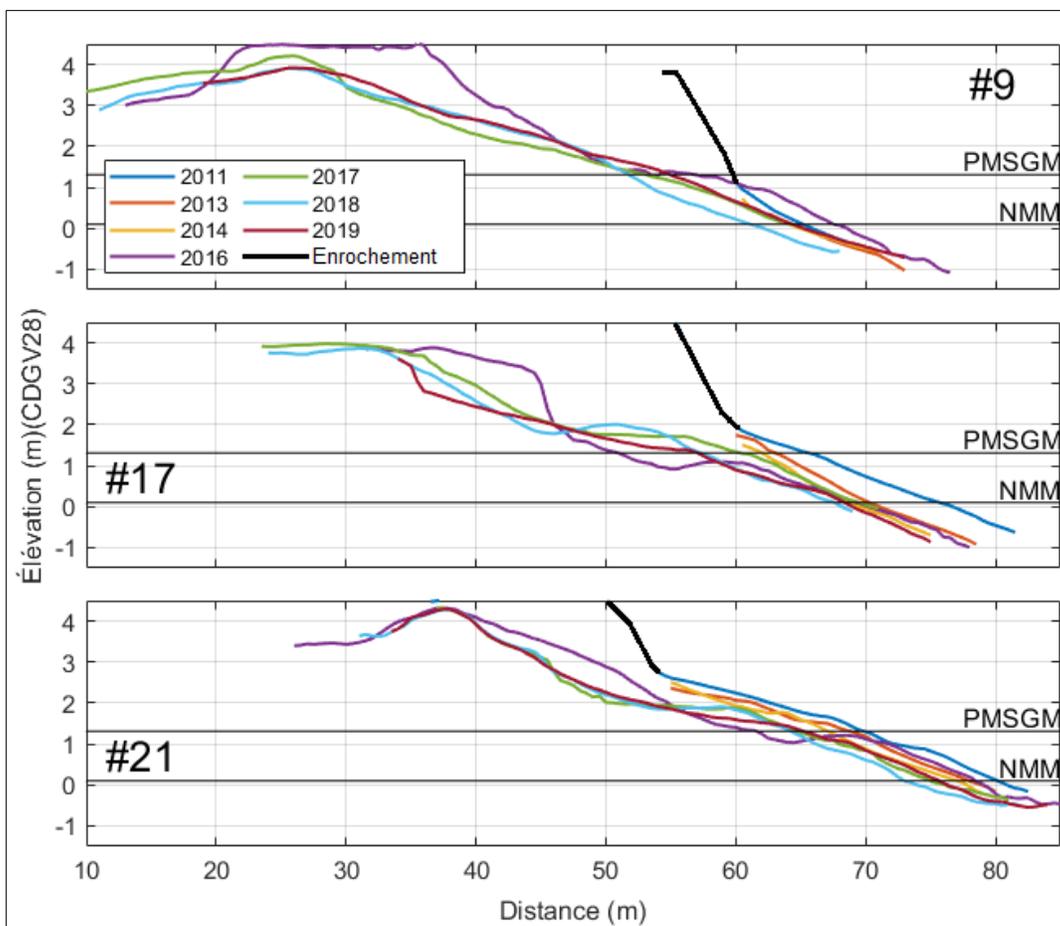
Figure 50. Évolution annuelle des profils moyens n° 9, 17 et 21 localisés au site d'étude à Cap-des-Rosiers.

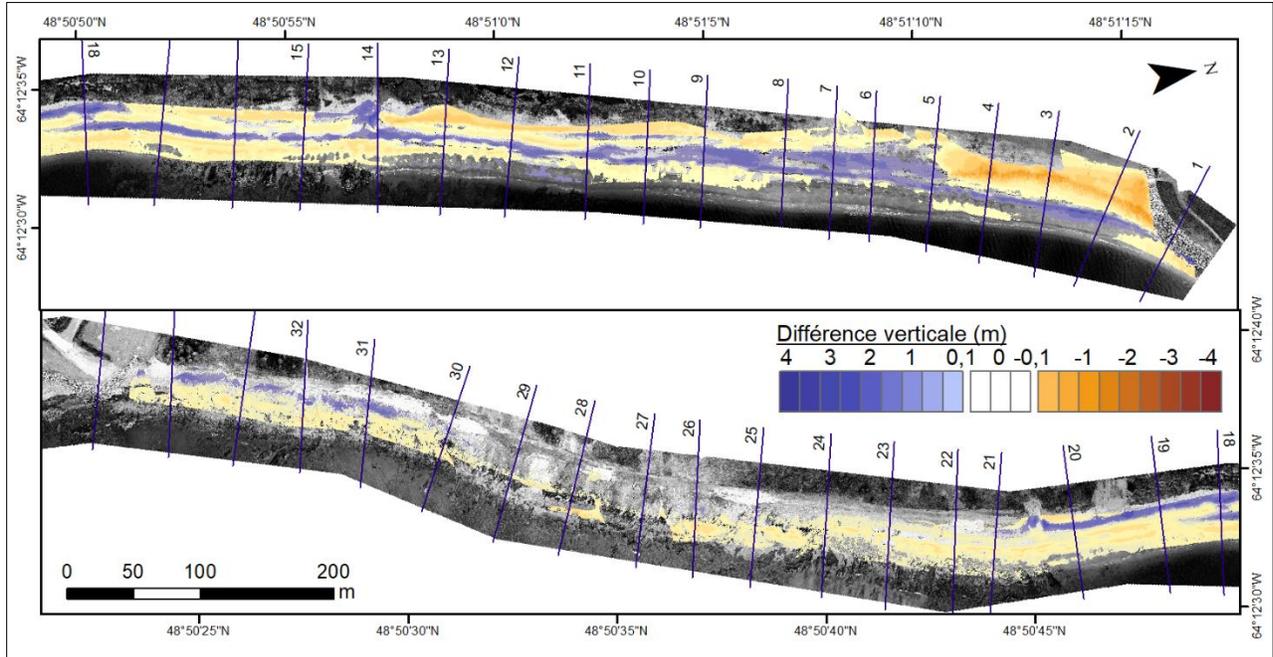
Figure 52. Différentiel d'élévation représentant l'évolution annuelle. Créé à partir des MNT du 11 juillet 2017 et 11 août 2018.

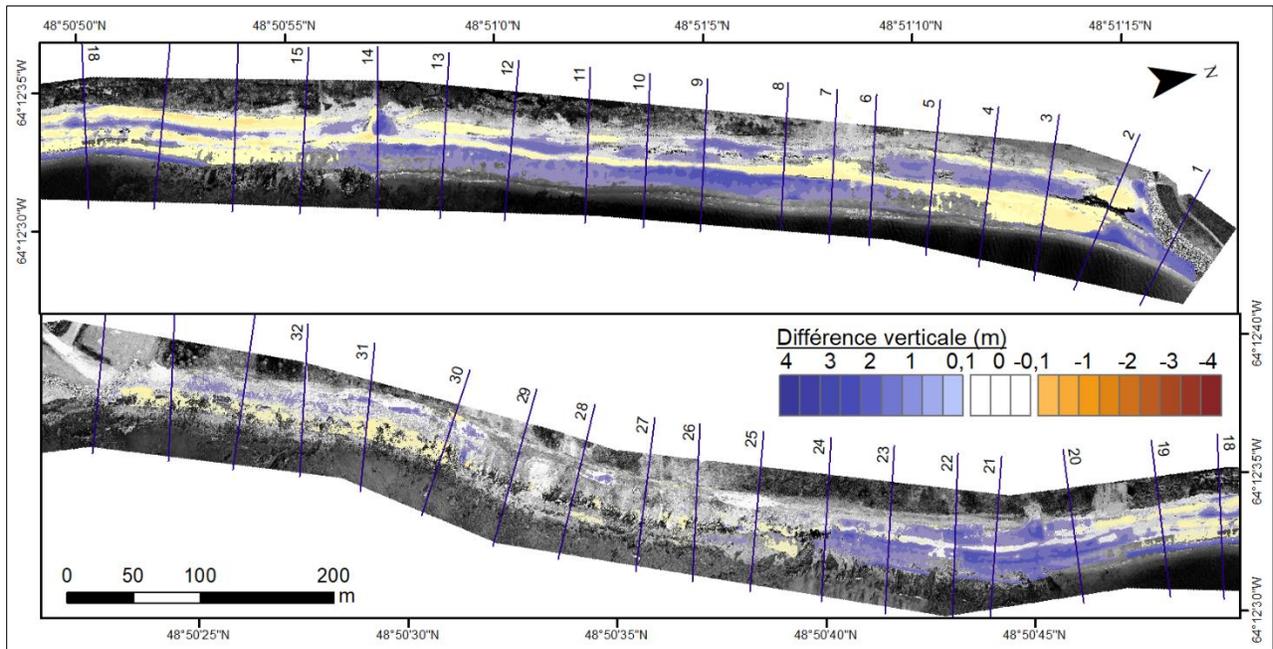
Figure 53. Différentiel d'élévation représentant l'évolution annuelle. Créé à partir des MNT du 11 août 2018 et du 5 juillet 2019.

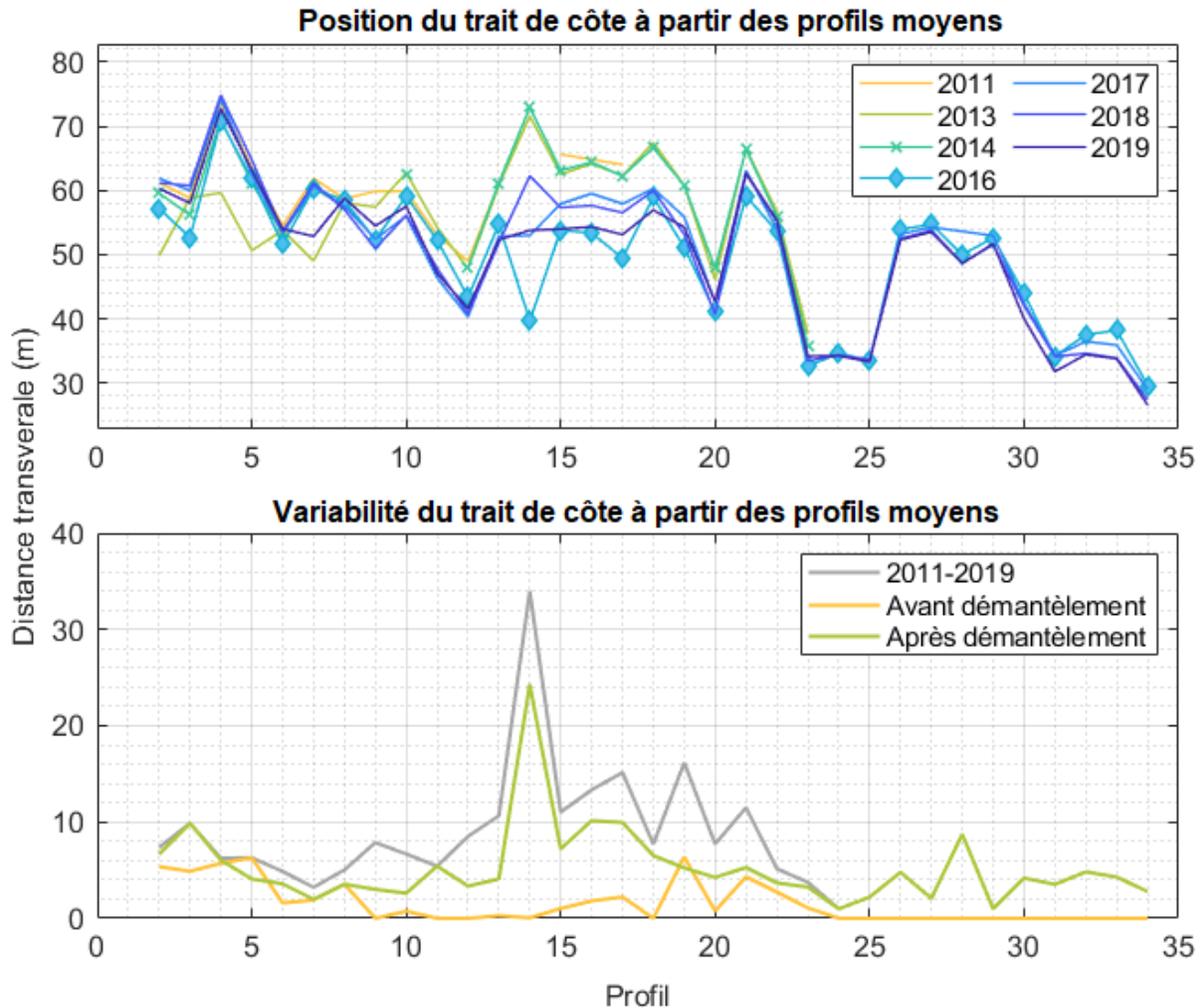
Figure 54. Évolution et variabilité du trait de côte sur le site d'étude à partir des profils moyens. Dans le graphique du haut, le trait de 2014 correspond à la période précédant le démantèlement. Le trait de 2016 correspond à la période suivant le démantèlement.

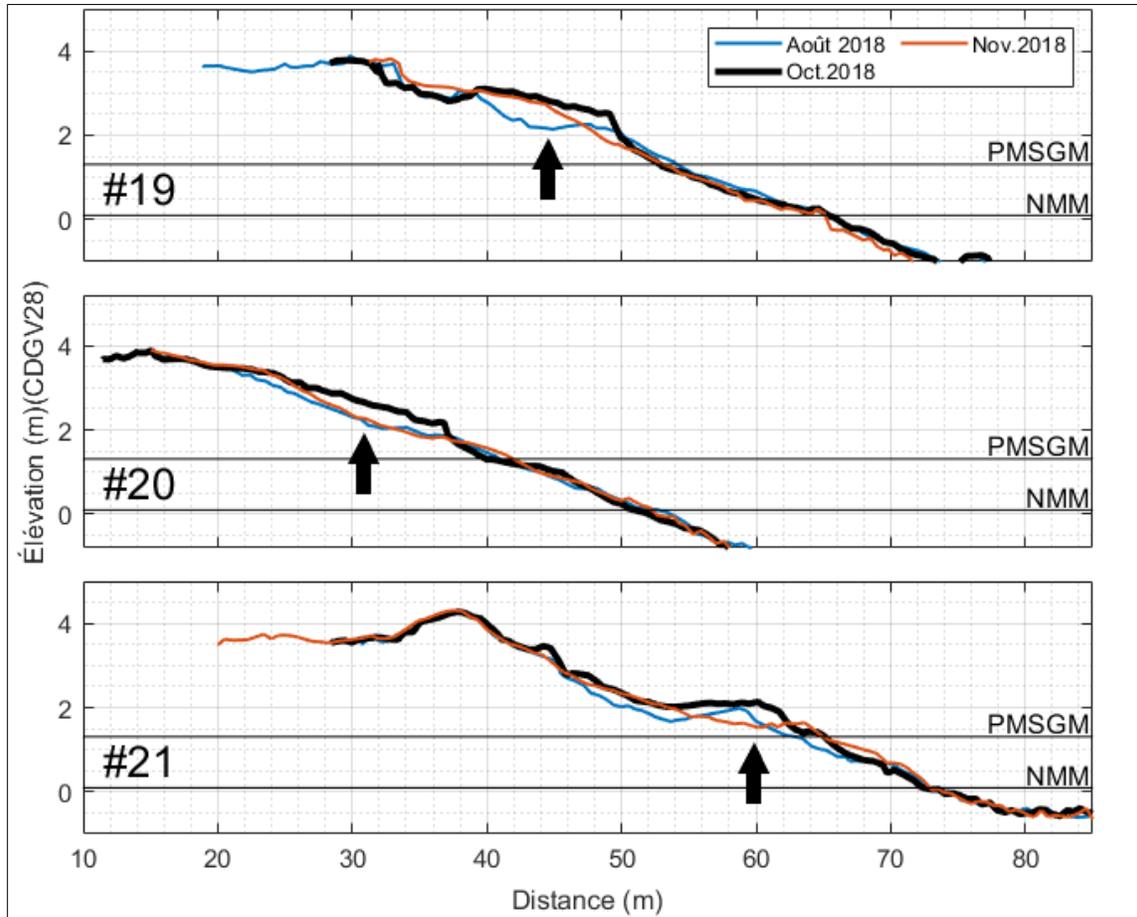
Figure 59. Suivi de l'évolution de la recharge de plage du 19 septembre 2018 à partir des profils de plage.

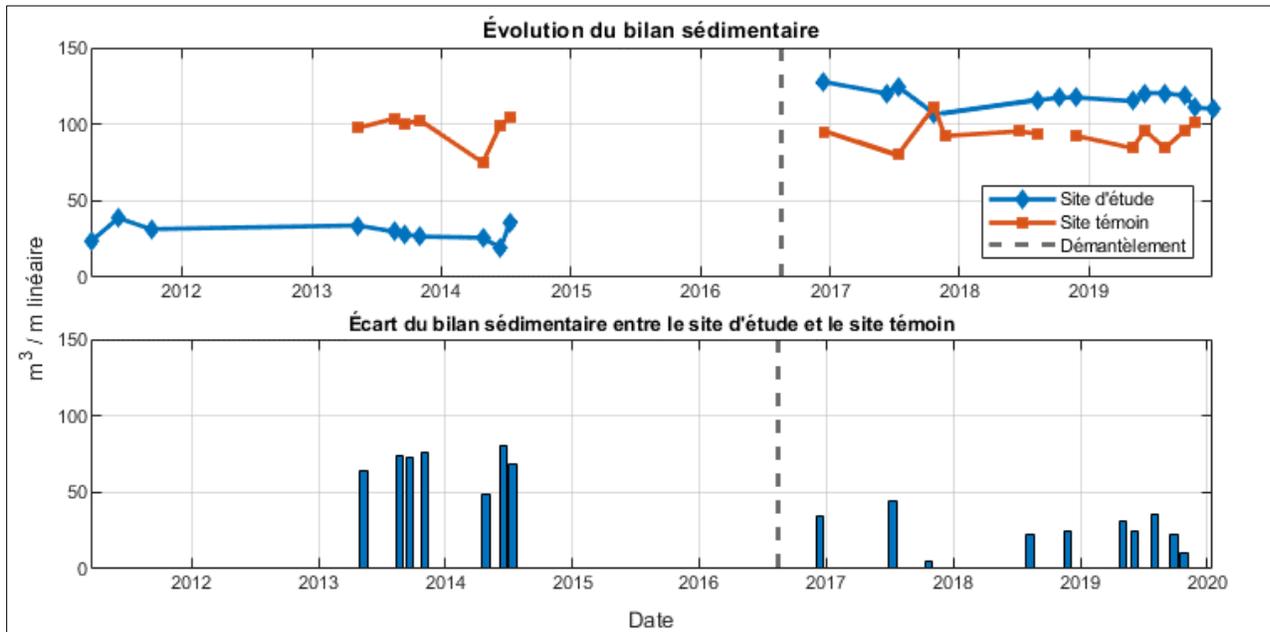
Figure 62. Évolution du bilan sédimentaire des sites d'étude et témoin de Cap-des-Rosiers créée à partir des profils de plage. Le trait vertical gris représente le début des travaux de démantèlement.

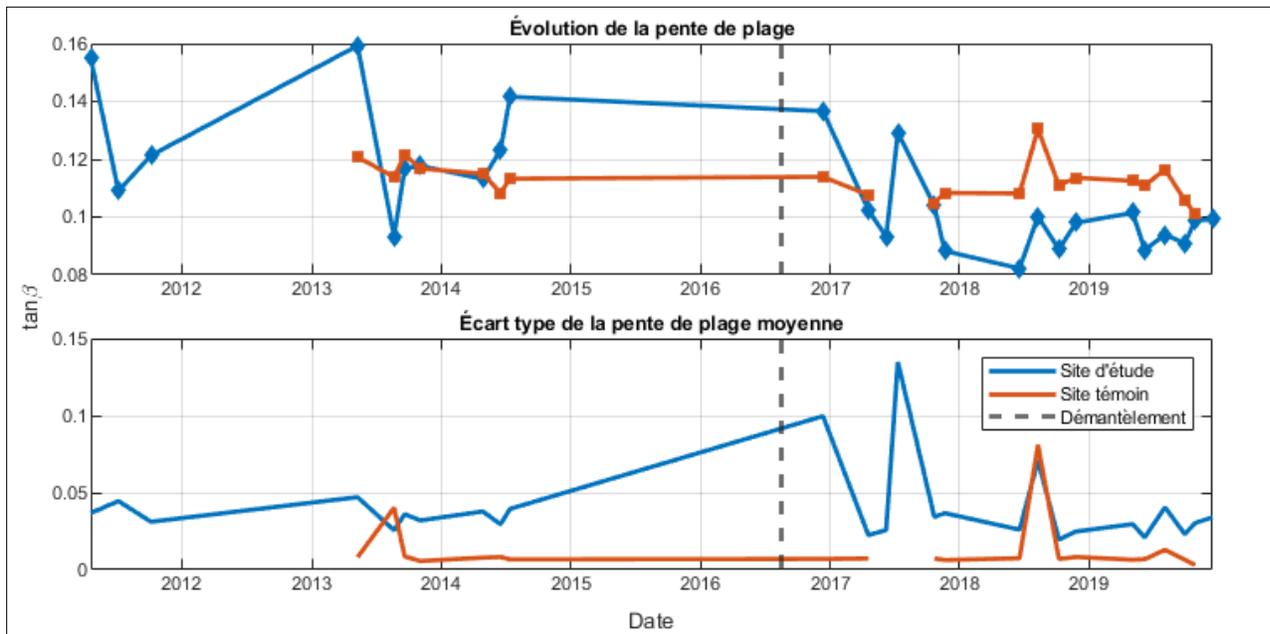
Figure 63. Évolution des pentes moyennes de plage des sites d'étude et témoin de Cap-des-Rosiers créée à partir des profils de plage. Le trait vertical gris représente le début des travaux de démantèlement.

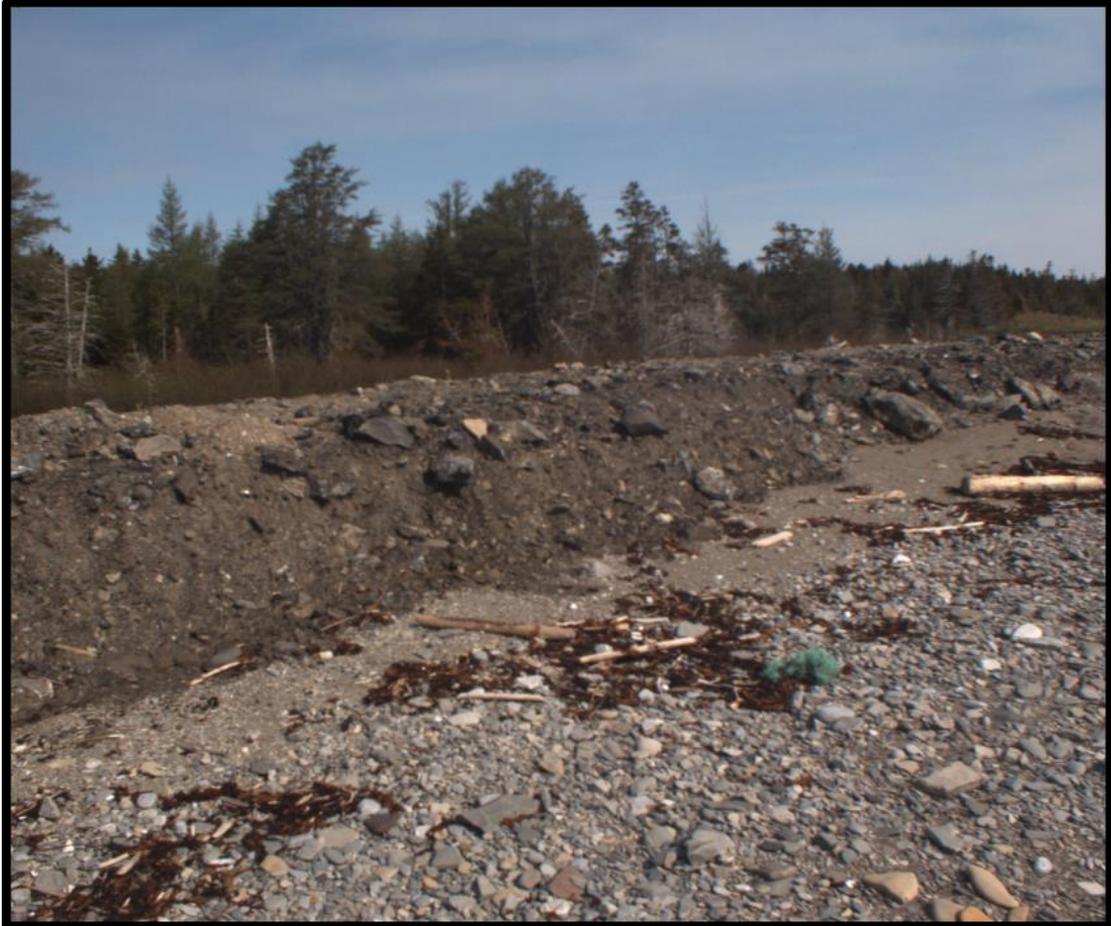
Figure 64. Photo du talus d'érosion prise lors de la campagne de terrain du 8 juin 2017.

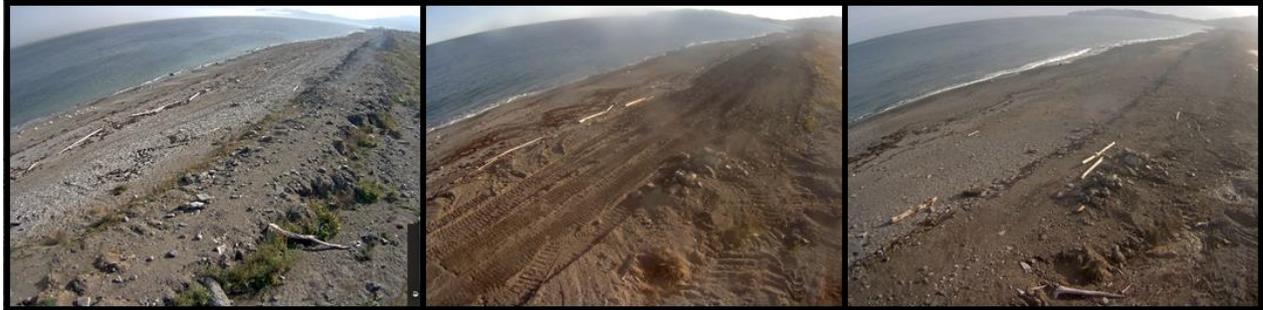
L'année 2017 est marquée par le démantèlement des derniers 200 m d'énrochement, par la reconfiguration d'un énrochement situé au nord de la plage située à l'extérieur du site d'étude et par le reprofilage mécanique de la plage le 19 octobre. Le bilan sédimentaire neutre durant la période estivale devient négatif à l'automne (figure 55 et figure 62). Le cordon littoral est profilé à l'aide d'une pelle mécanique pour déconsolider le matériel en haut de plage, qui avait été compacté pour établir la route et pour recréer une pente homogène. Le matériel est donc déposé en avant du talus d'érosion entraînant une diminution de l'élévation du cordon (figure 56 et figure 65).

Figure 65. Photos illustrant les modifications du profil n° 9 avant et après le reprofilage mécanique du 19 octobre et suivant la tempête du 30 octobre, enregistrées respectivement les 11 octobre, 28 octobre et 1^{er} novembre 2017.

La tempête du 30 octobre 2017 ($NET = 4,2$ m) survient 11 jours après le reprofilage mécanique du cordon. La tempête érode complètement le matériel redistribué en avant du talus d'érosion et sur le dessus du cordon par la pelle mécanique. La fondation de la route est de nouveau exposée (figure 65). Une partie du matériel érodé est redistribué sur les profils situés au sud, comme en témoigne l'accumulation de novembre sur les profils n° 17 et 21 (figure 56).
