Suivi environnemental de travaux de rechargement de plage et de la renaturalisation d'une plage comme solution d'adaptation aux aléas côtiers dans l'estuaire et le golfe du Saint-Laurent

RAPPORT FINAL

Présenté au ministère de la Sécurité publique du Québec

Août 2020

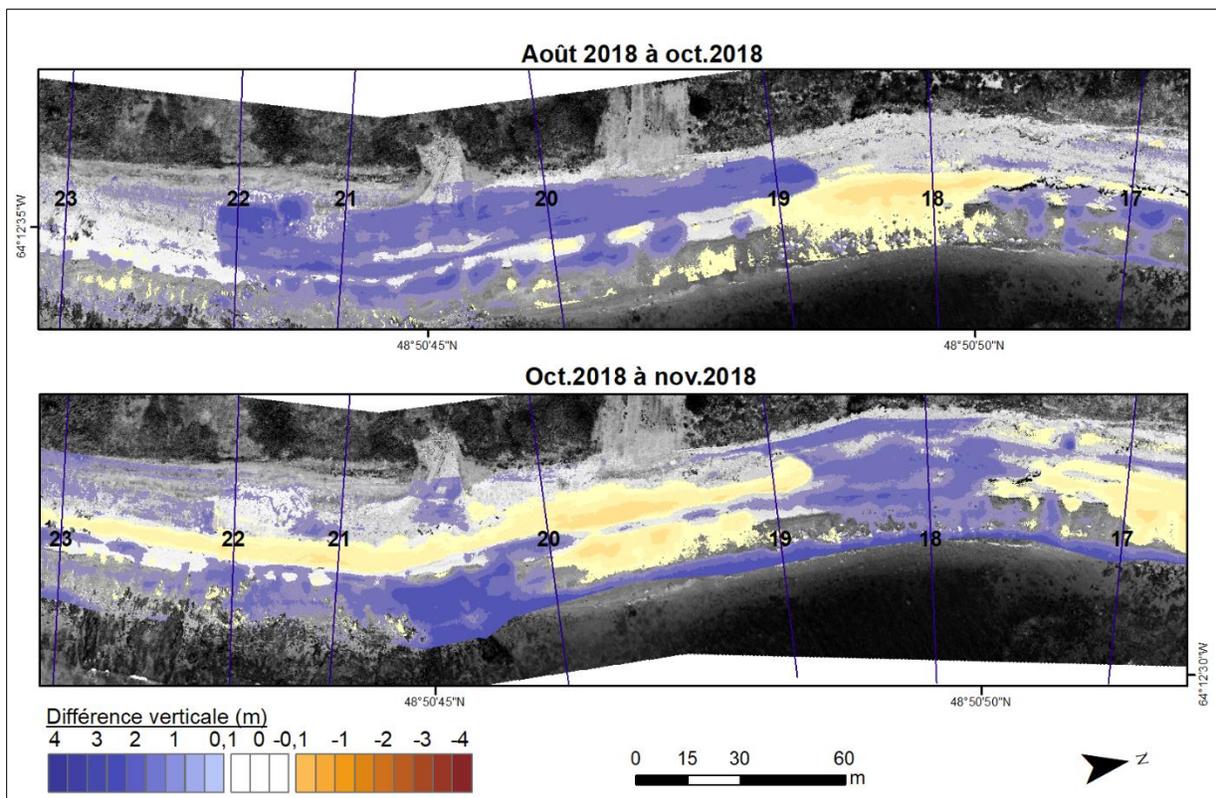
Figure 66. Suivi de l'évolution de la recharge de plage du 19 septembre 2018 à partir des différentiels d'élévation. La recharge correspond à la zone bleue située du profils n° 19 au n° 22 dans le différentiel du haut (août 2018 à oct. 2018).

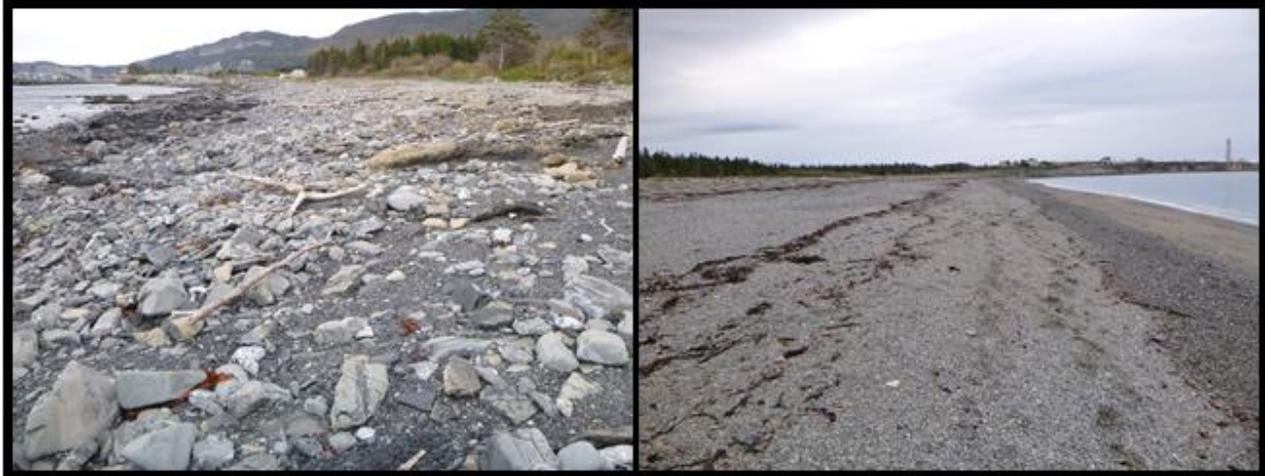
Figure 67. Carence en substrat fin ($D_{50} = 2,5 - 6,5$ mm) sur le profil n° 30 à gauche en comparaison avec le profil n° 9 à droite le 28 septembre 2019.

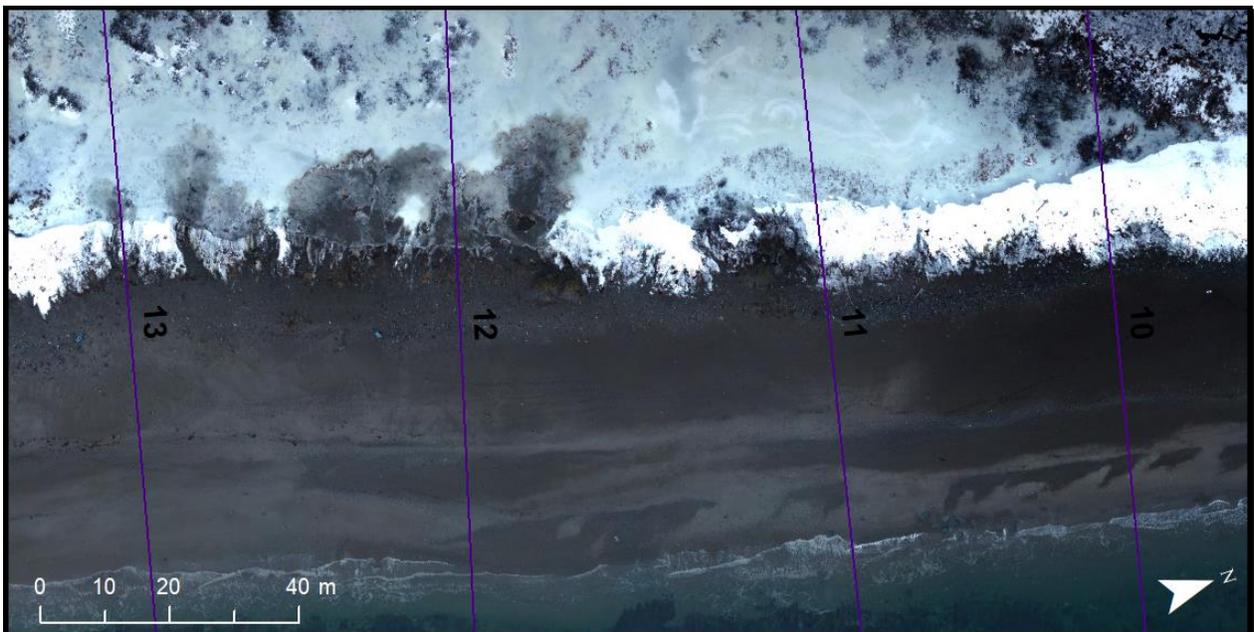
Figure 68. Représentation d'événements de franchissement sur le cordon lors de la tempête du 25 novembre 2019. Réalisé à partir de l'orthophotographie créée lors du levé de drone du 26 novembre 2019.

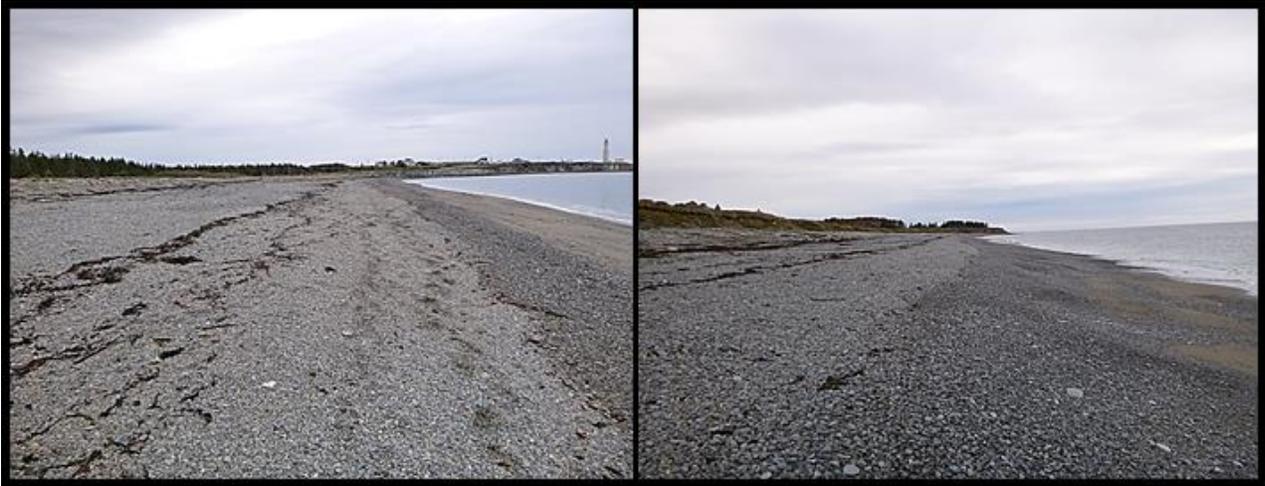
Figure 69. Photos de la plage, du site d'étude à gauche et du site témoin à droite, prises le 28 septembre 2019.

Le bilan sédimentaire est proportionnel à la largeur de plage. Dans la période précédant le démantèlement, la moyenne du bilan du site d'étude ($29,3 \text{ m}^3/\text{m}$ linéaire) est inférieure à celle du site témoin ($97,5 \text{ m}^3/\text{m}$ linéaire). Suivant le démantèlement, la moyenne du bilan du site d'étude ($117,3 \text{ m}^3/\text{m}$ linéaire) est supérieure à celle du site témoin ($93,5 \text{ m}^3/\text{m}$ linéaire) (figure 62). Des photos illustrant le site d'étude et le site témoin dans la période après le démantèlement sont présentées à la figure 69.

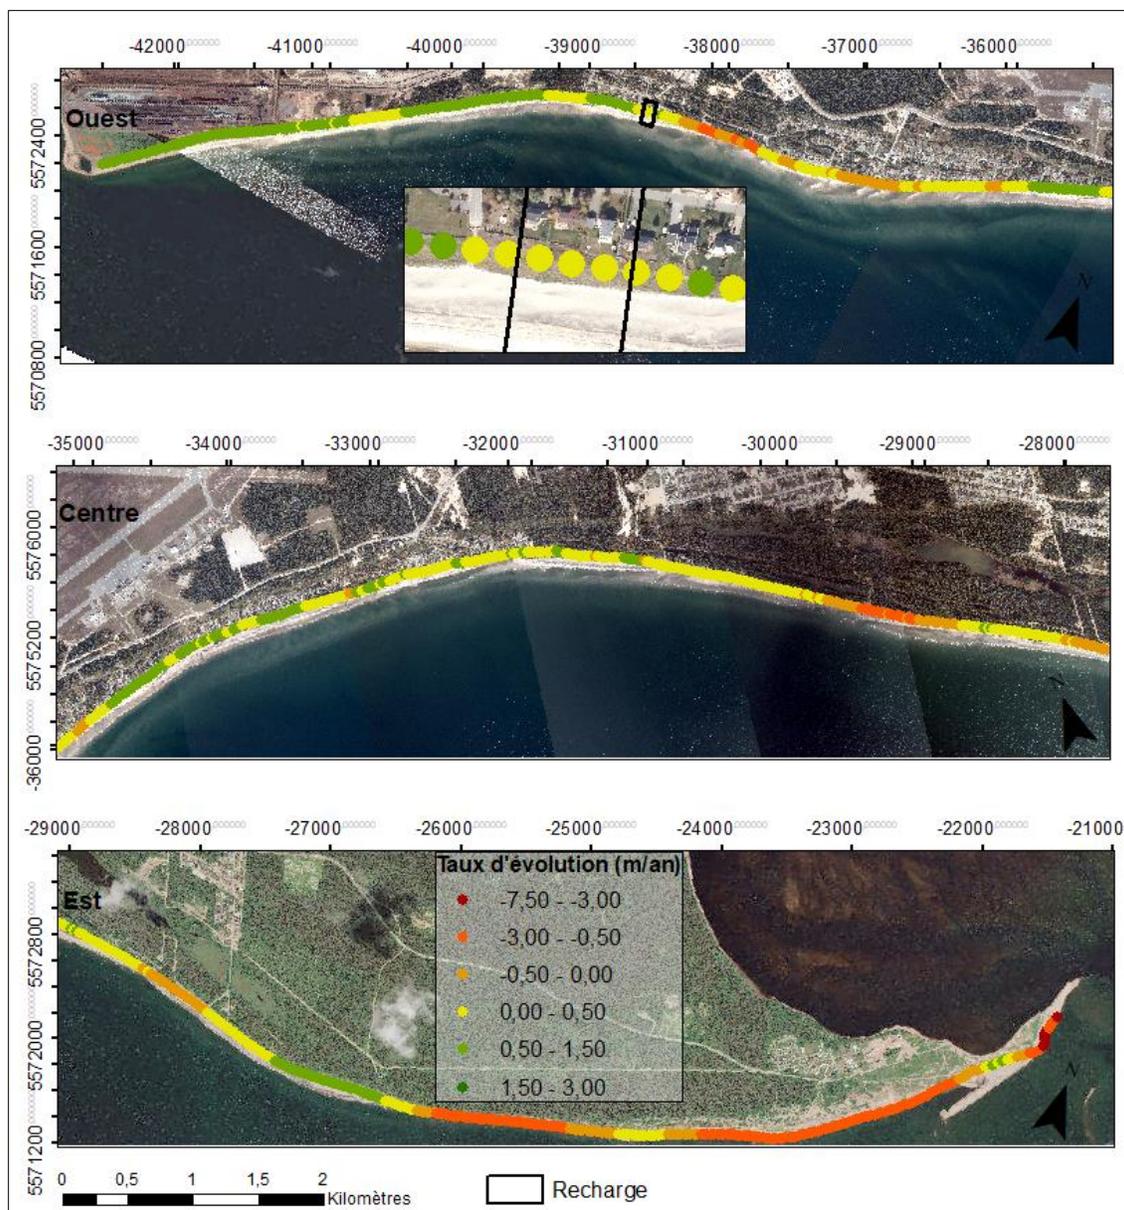
La figure 100 représente l'évolution historique de la cellule hydrosédimentaire de la baie de la Boule pour la période 1965-2017, soit l'ensemble de la couverture des photos aériennes pour ce site d'étude. Le taux d'évolution y est représenté de l'ouest vers l'est. Il est possible d'observer une alternance de secteurs en accumulation, situés entre 0 m et 1,50 m par année d'évolution, et des secteurs en érosion, situés entre 0 m et -3 m/an. Un secteur affiche des valeurs de recul beaucoup plus importantes, soit entre -3 m et -7,50 m/an, sur la flèche littorale de la pointe de Moisie (figure 100 est).

Figure 100. Évolution historique de la cellule hydrosédimentaire de la baie de la Boule (1965-2017).

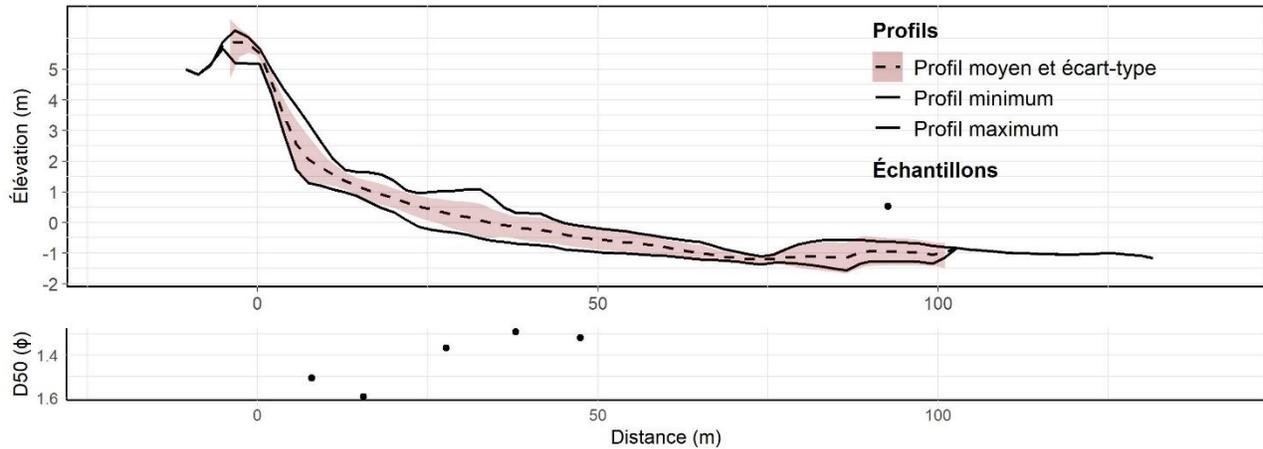
Figure 133. Enveloppe, profil moyen et distribution granulométrique du profil n° 4 sur la plage de Pointe-aux-Loups. La référence altimétrique est le CGVD28.

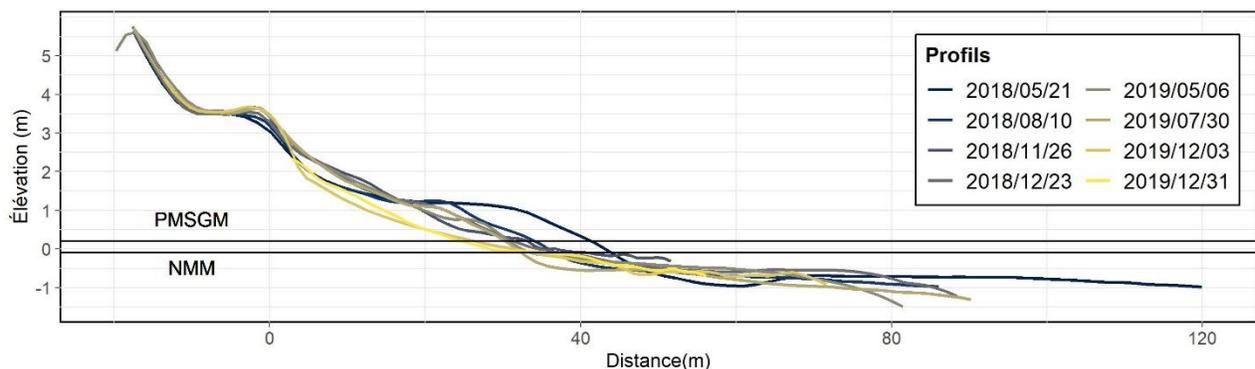
Le profil n° 19, situé à 100 m au nord de la recharge, est caractérisé par un abaissement constant du haut estran entre le 21 mai 2018 et le 31 décembre 2019 (figure 134). Il y a toutefois léger exhaussement de la partie supérieure du haut estran pendant le mois de décembre 2019. Pendant cette période, il y a aussi un léger exhaussement du haut de plage. Le bas estran reste plutôt stable, avec un léger exhaussement entre le 21 mai 2018 et le 23 décembre 2018, puis un léger abaissement jusqu'au 30 juillet 2019. La flexure du profil moyen se situe à ± 50 m de la ligne de rivage, ce qui suggère une largeur de plage d'environ 50 m.

Figure 134. Ensemble des levés effectués sur le profil n° 19 du 21 mai 2018 au 31 décembre 2019 sur la plage de Pointe-aux-Loups. La référence altimétrique est le CGVD28.

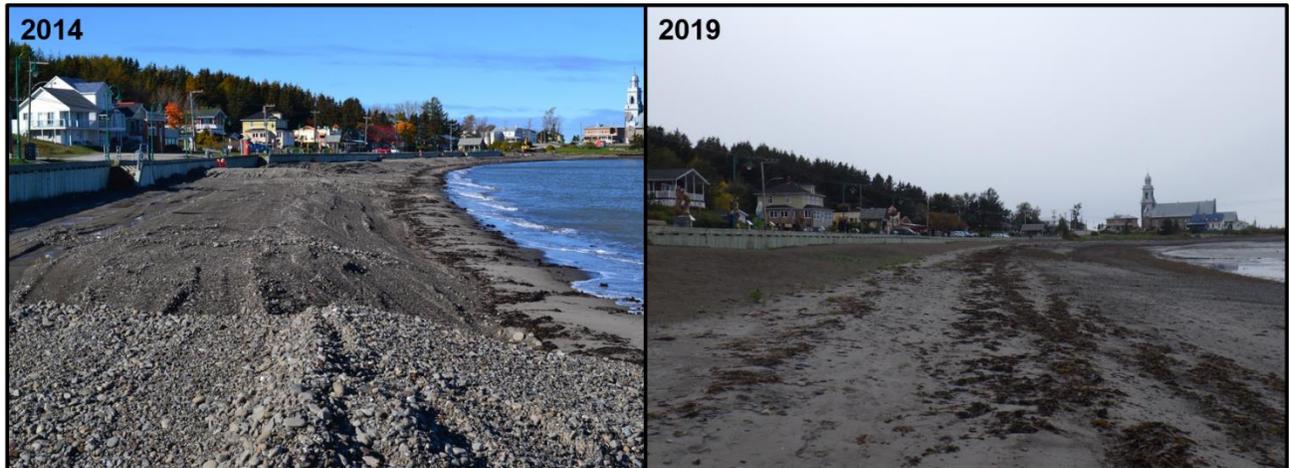
Les levés réalisés indiquent une importante accumulation sédimentaire ainsi qu'un rehaussement du profil à la suite de la mise en place de la recharge en 2014. Le relèvement du profil est principalement situé sur la partie supérieure du haut estran. La majeure partie de l'érosion s'effectue pendant la première année du projet, entre octobre 2014 et octobre 2015, puis entre novembre 2017 et octobre 2018. Les périodes d'érosion font donc suite aux recharges qui amènent une grande quantité de sédiments nouveaux sur la plage. Depuis 2018, les largeurs de plage, les profils et le bilan sédimentaire de la plage sont plutôt en équilibre. Ainsi, les recharges d'entretien effectuées pour cette période semblent suffisantes. La figure 146 illustre l'état de la plage pendant les travaux de recharge et en 2019, soit 5 ans après la première recharge.

Les profils des plages devant la recharge indiquent que la largeur de plage à la flexure a diminué par rapport à l'état initial, avant la recharge, ce qui résulte en une plage plus abrupte. Toutefois, la partie supérieure du haut estran est beaucoup plus élevée en 2019 qu'en 2012. Cette partie du profil est aussi plutôt stable depuis 2017. Toutefois, les largeurs de plage au NMM sont moins grandes depuis l'implantation de la recharge. Ainsi, la plage est plus abrupte, moins large et le NMM se situe plus près de la ligne de rivage qu'en 2012. Cependant, le rehaussement de la surface du haut estran a permis d'éloigner

Figure 146. Plage de l'Anse-aux-Coques en 2014 (pendant les travaux de recharge) et en 2019.

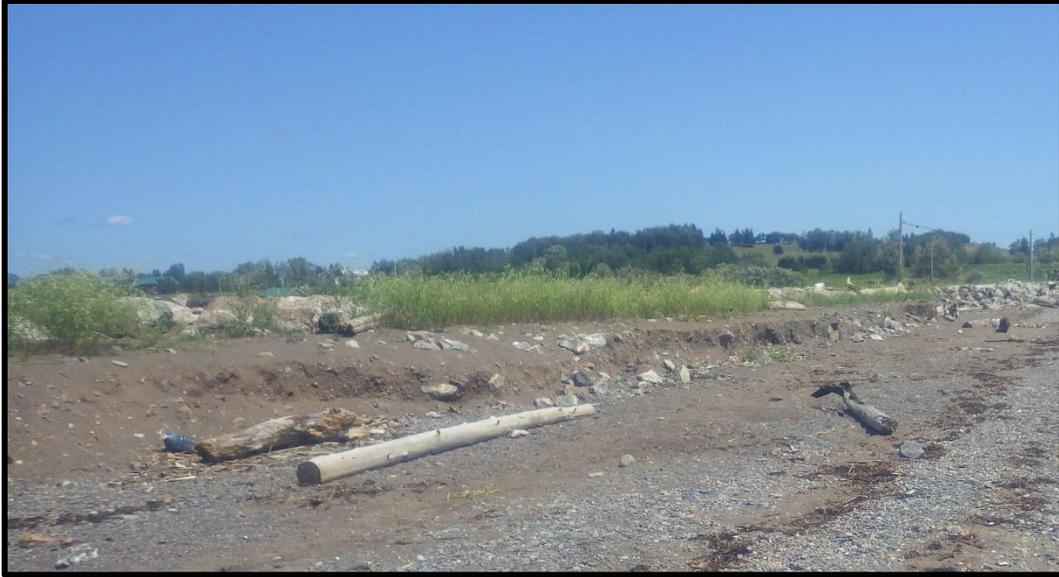
Les résultats du suivi pour la période 2018-2019 indiquent des phases d'abaissement et d'exhaussement qui n'affectent pas les bilans de façon importante. Toutefois, nous observons un léger abaissement du haut estran et une érosion de la recharge entre le début de 2018 et la fin de 2019 (figure 147). L'analyse de la largeur des plages au NMM indique une différence claire entre le site de recharge, le secteur des falaises et le secteur du barachois sans artificialité et le secteur de l'enrochement. Les premiers évoluent de façon similaire ; ayant une enveloppe de variabilité plus grande et des moyennes de largeurs de plages situées entre 24,44 m et 25,66 m. Le secteur de l'enrochement possède une enveloppe de variabilité beaucoup plus faible et une largeur de plage plus étroite avec une valeur moyenne de 15,60 m. La moyenne du déplacement du NMM est cependant négative pour les secteurs de l'enrochement et de la recharge, la recharge affichant aussi des valeurs de recul plus importantes. Ces valeurs augmentent par contre en s'éloignant du secteur de l'enrochement pour le secteur de la recharge et des falaises meubles. Pour le secteur de la recharge, le NMM atteint la partie inférieure du haut estran et le PMSGM la partie supérieure du haut estran.

Figure 147. Recharge du banc Larocque en août 2019. Une microfalaise se dessine sur l'ensemble de la recharge.

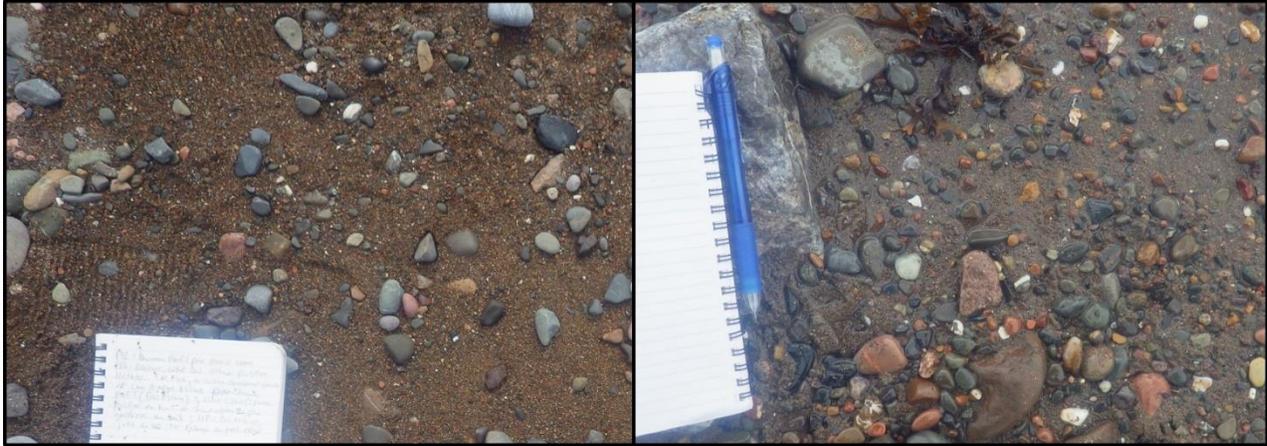
La distribution bimodale de la granulométrie suggère deux sources sédimentaires. Sur la figure 84, on observe un premier mode dans la classe du gravier très grossier à $-5,73 \phi$ et un deuxième mode dans la classe du sable moyen à $1,74 \phi$. Lorsque l'on observe la distribution perpendiculaire à la côte des échantillons, le haut estran est constitué de gravier très fin à très grossier, le haut de plage et la recharge de sable grossier et le bas estran de sable fin, moyen et grossier. Ainsi le mode correspondant au sable moyen provient de la recharge, du haut de plage et du bas estran et le mode correspondant aux graviers très grossiers du haut estran. Ceci pourrait mener à l'hypothèse que les sédiments de la recharge, étant plus fins, sont érodés vers le bas estran plutôt que de se reprofiler sur le haut estran. Toutefois, comme illustré sur la figure 148 la granulométrie du haut estran du banc Larocque est assez hétérogène. Ainsi des

Figure 148. Sédiments du haut estran de la plage du banc Larocque

analyses supplémentaires devraient être effectuées afin de comprendre le transport des sédiments de la recharge sur le profil.

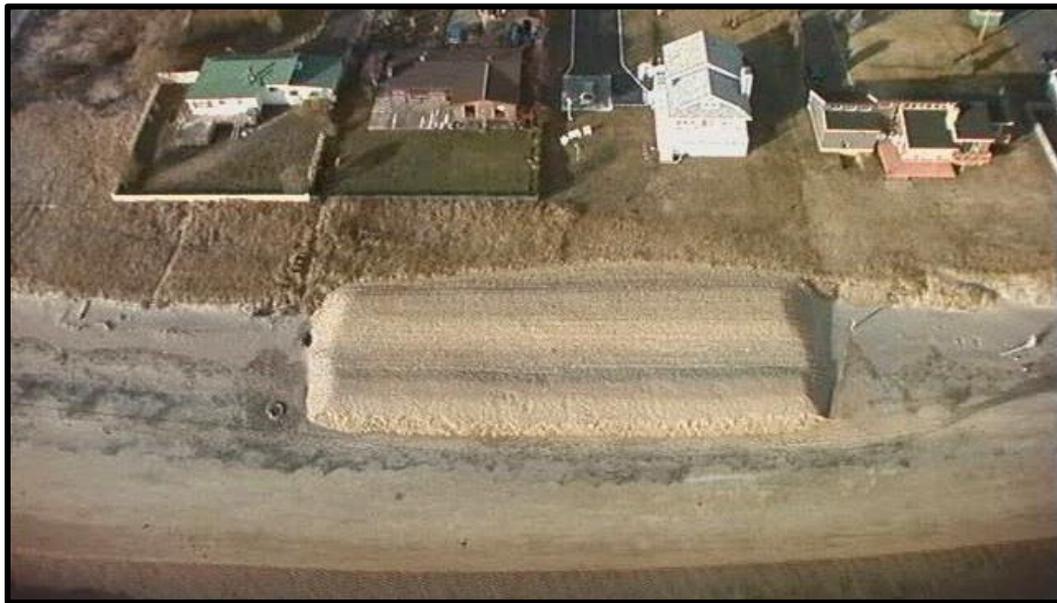
Figure 150. Photo oblique de la recharge en 2000, après la mise en place de la recharge.

difficilement avoir un impact sur tout le secteur d'études d'une longueur de ± 1 km. Toutefois, advenant des tempêtes à haut niveau d'eau, l'exhaussement du haut de plage occasionnée par la mise en place de la recharge pourrait limiter l'effet des tempêtes. On peut observer sur la figure 150 qu'au moment de l'implantation de la recharge, la plage était beaucoup moins large, ce qui a pu permettre de limiter ponctuellement l'effet des vagues générées lors des tempêtes.

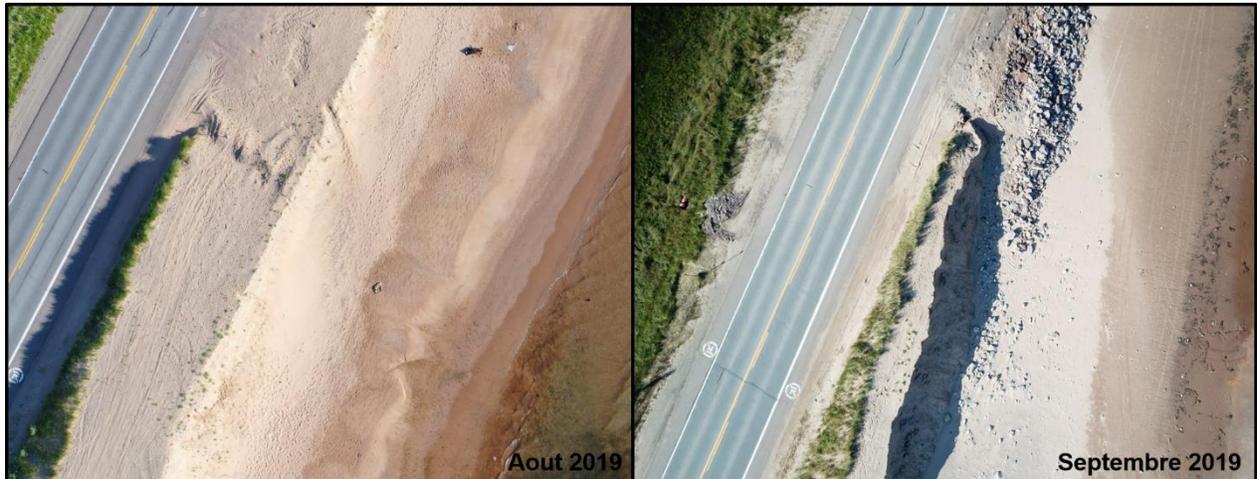
Figure 151. Recharge de La Martinique avant et après la tempête Dorian.

Les résultats des bilans sédimentaires et des profils de plage démontrent que l'équilibre de la plage de La Martinique est essentiellement artificiel. Lors des grandes tempêtes, principalement à l'automne, la recharge est érodée puis reconstruite (figure 151). La recharge peut alors subir des reculs allant jusqu'à -3,5 m. Les bilans sédimentaires et les profils témoignent alors principalement de la mise en place d'une recharge, puis de l'érosion de celle-ci. Toutefois, les largeurs de plage au NMM indiquent tout de

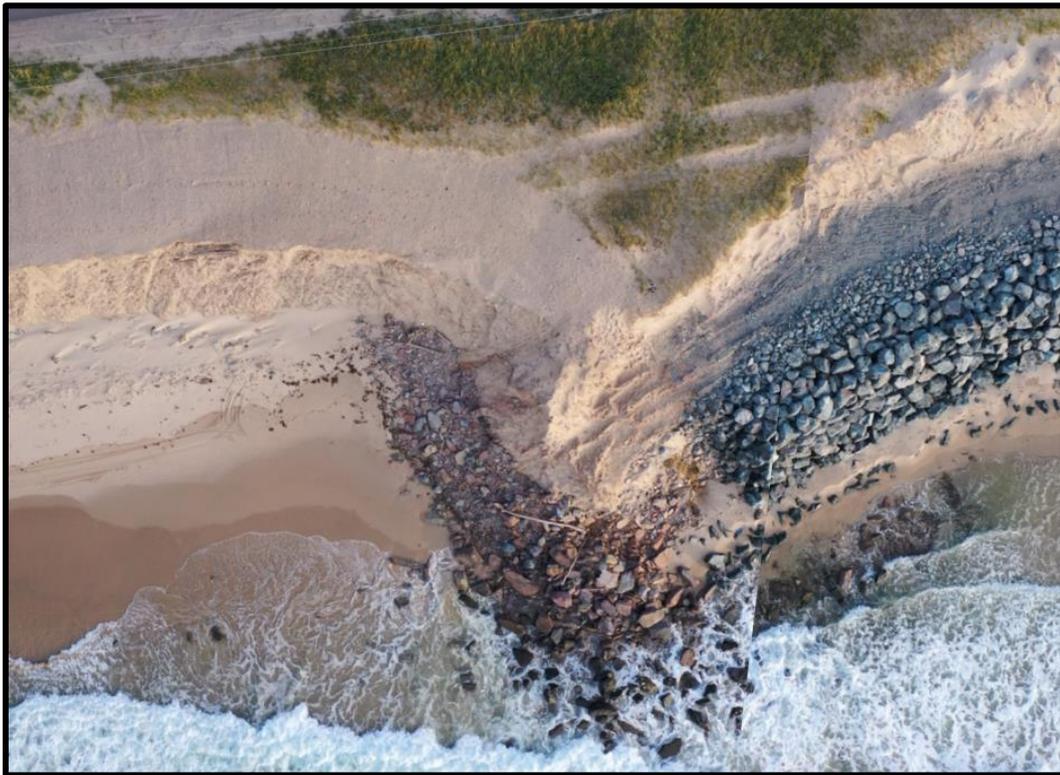
Figure 152. Secteur de la recharge en 2019 : au sud l'enrochement et au nord, la recharge.
