**Vulnérabilité des infrastructures routières de l'Est du Québec à l'érosion et à la submersion côtière dans un contexte de changements climatiques :**

**Volume 3**

**Développement d'une approche et d'un indice pour quantifier la vulnérabilité des infrastructures routières à l'érosion et à la submersion côtière dans un contexte de changements climatiques sur 9 sites témoins**

**Projet X008.1**

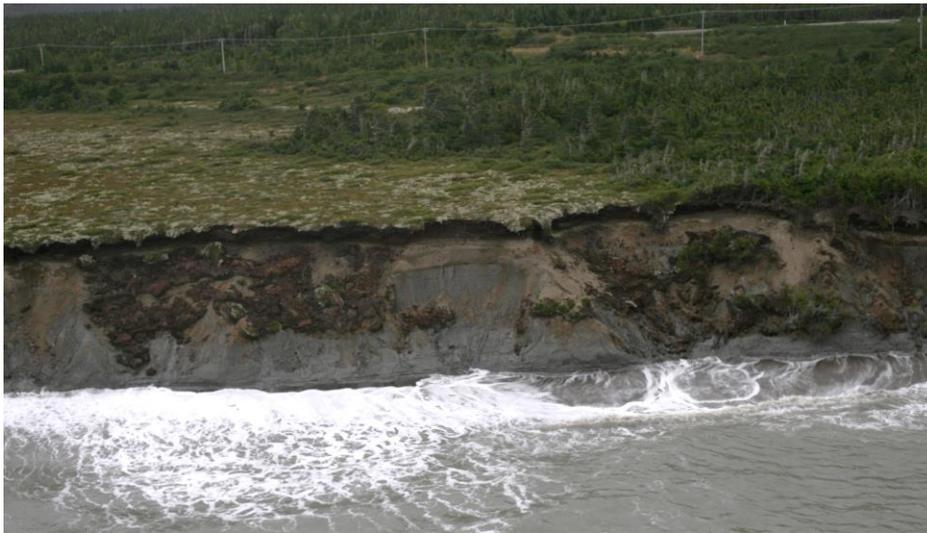
peut le voir à la figure 93 la côte est constituée de falaises meubles vives en érosion rapide et ayant déjà perdu plus de 100 m en moins de 60 ans (figure 94). La vulnérabilité de ces segments est augmentée par l'absence de voie de contournement utilisable en cas d'interruption de service sur la 138, par le danger pour les automobilistes que représente un glissement de la route, la difficulté de réparation qui en résulterait et par l'accès aux services de pompiers et d'hôpital qui s'en trouverait fortement rallongé. Ceci malgré le faible débit journalier moyen qui aurait plutôt tendance à limiter la vulnérabilité.

Figure 93. Segments avec une vulnérabilité critique d'ici 2060 - segments RSJ091 et 092 (© LDGIZC – UQAR, septembre 2010)

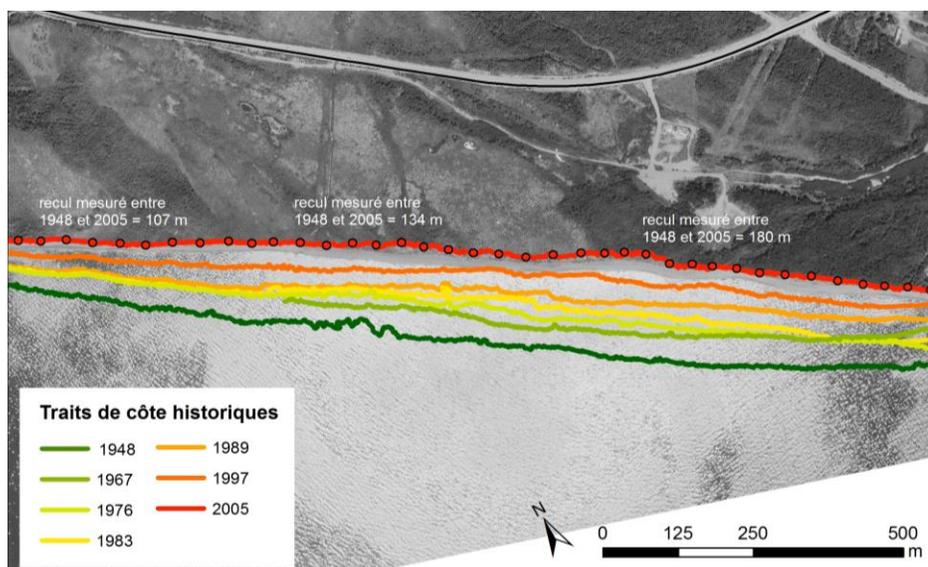
Figure 94. Évolution historique de la côte entre 1948 et 2005 à Rivière-Saint-Jean

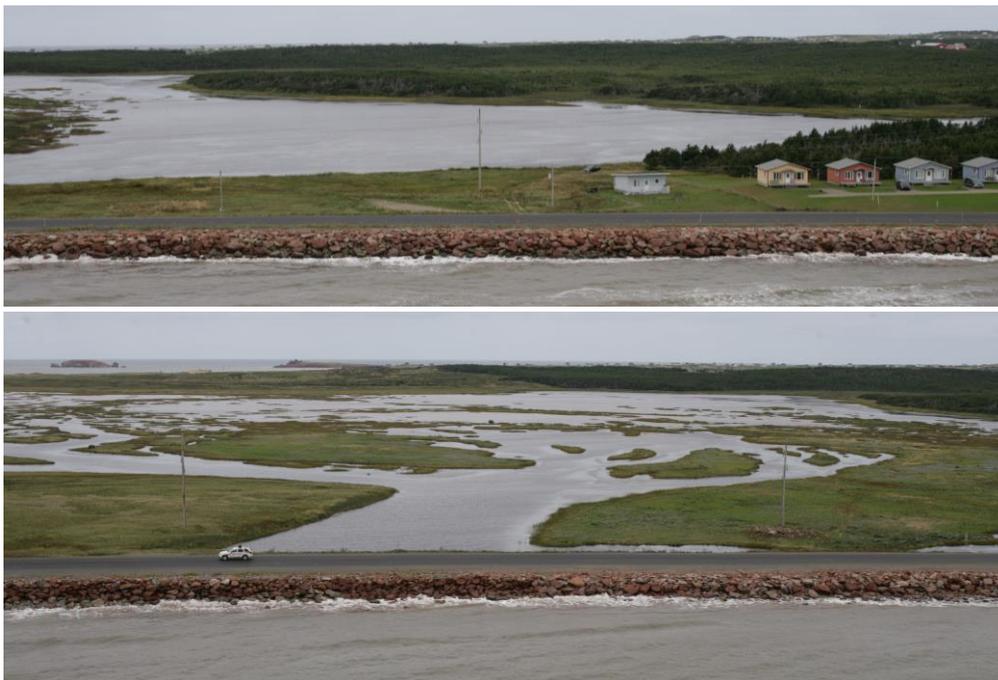
Le site de la baie de Plaisance présente également une vulnérabilité critique aux aléas côtiers en 2060. On se situe dans un secteur de tombolo enroché sur lequel est construite la route 199 (figure 95). Alors qu'actuellement la submersion n'affecte pas ce secteur, la hausse du niveau de la mer conjuguée à l'enfoncement des terres aux Îles-de-la-Madeleine, rend le secteur sensible à la submersion à compter de 2060 par le déferlement de vagues sur les ouvrages de protection. La vulnérabilité à l'érosion découle de la grande proximité entre la route et la côte rendant ainsi l'atteinte de la route lors d'un seul événement d'érosion possible malgré la présence d'une infrastructure. La vulnérabilité est importante du fait de l'absence d'autre route pour assurer la liaison entre Havre-Aubert et Cap-aux-Meules, ceci empêche également l'accès à l'hôpital situé à Cap-aux-Meules.

**Figure 95. Segments avec une vulnérabilité critique d'ici 2060 - segments BDP005 à 013 (© LDGIZC – UQAR, septembre 2010)**

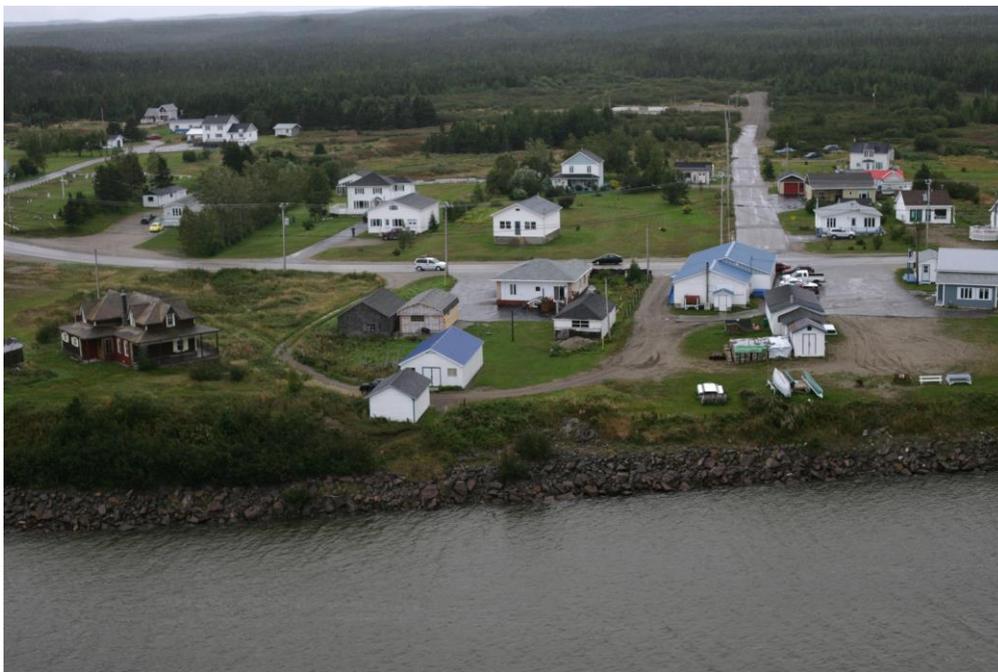
Pour le site de Rivière-Saint-Jean à Longue-Pointe-de-Mingan, 5 segments de plus connaîtront une vulnérabilité critique en 2100, soit 4 au même endroit que les segments qui étaient déjà critiques en 2060 et 1 à l'intérieur de l'estuaire de la rivière Saint-Jean (figure 96). Ce segment (RSJ105) ne sera exposé que si l'infrastructure de protection actuellement en place n'est pas entretenue. Étant donné qu'il ne nous a pas été possible de connaître la planification ou non de l'entretien de cet ouvrage, un taux de migration de la côte a été utilisé. Ce taux probable d'érosion serait ainsi de -0,58 m/an et pourrait affecter la route d'ici 2088. Il est important pour ce secteur de suivre l'évolution de la côte et des protections qui sont installées pour réajuster les informations à long terme.

**Figure 96. Segments avec une vulnérabilité critique d'ici 2100 – segment RSJ105  
(© LDGIZC – UQAR, septembre 2010)**

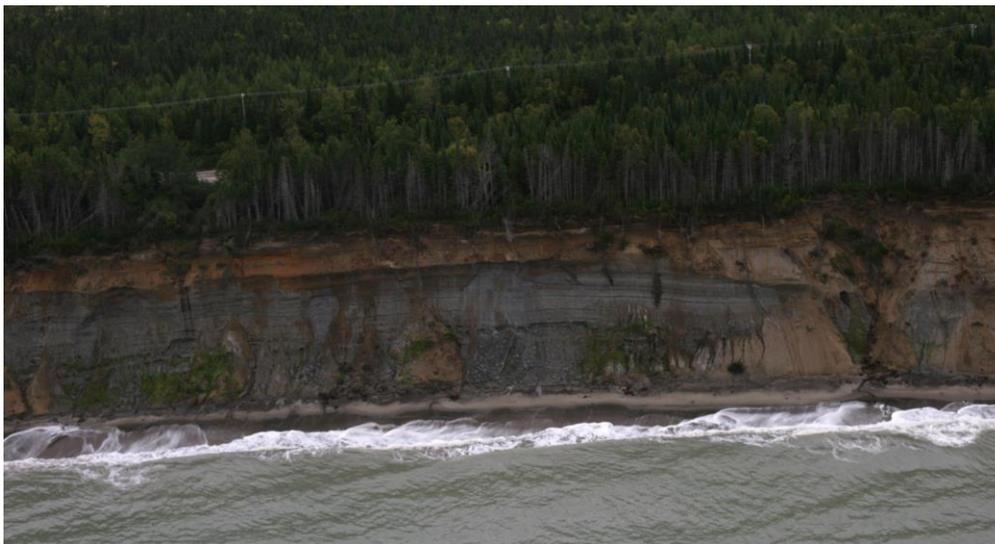
En 2020, 5 segments de route, situés dans 4 sites témoins différents (soit Chandler, Maria-Carleton, la baie de Plaisance et Rivière-Pentecôte) présentent des niveaux de vulnérabilité à l'érosion critique. Cela est dû soit à une érosion possible par un seul événement d'érosion (MAR031, BDP001, BDP003 et PEN048), soit par une érosion possible d'ici 2020 (CHA015). En 2060, 6 segments de plus présentent une vulnérabilité critique à l'érosion. Ces segments supplémentaires se situent sur le site de Maria (MAR-29) et à Rivière-Saint-Jean (RSJ020, 087, 088, 091 et 092) (figure 100).

**Figure 100. Segment avec une vulnérabilité à l'érosion critique d'ici 2060 – segment RSJ020 (© LDGIZC – UQAR, septembre 2010)**

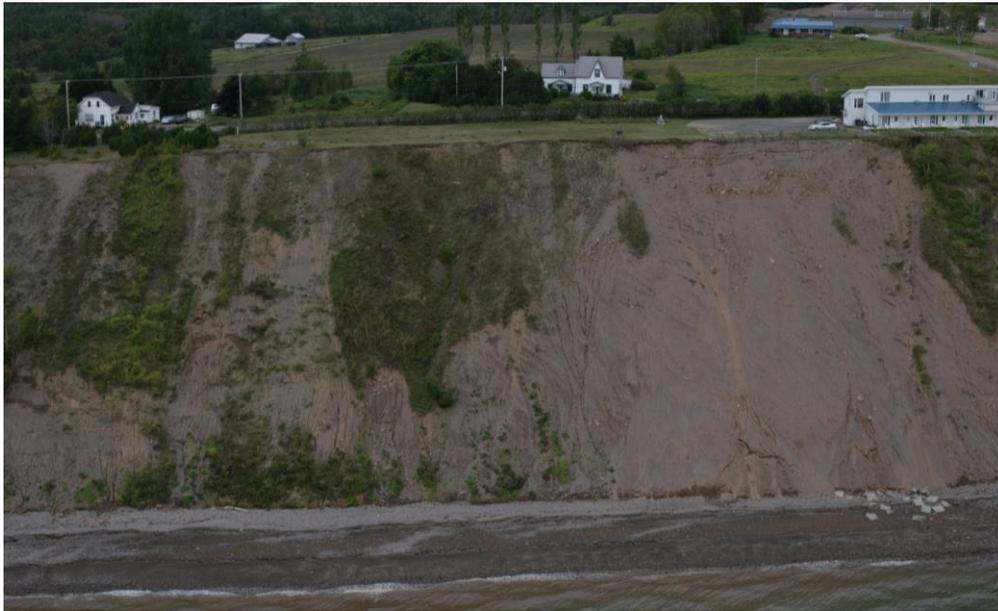
En 2100, 27 segments présentent une vulnérabilité critique à l'érosion côtière, soit 16 de plus qu'en 2060. Tous sont situés dans les mêmes sites témoins dans lesquels on retrouvait déjà des sites critiques en 2060. Se sont ainsi ajoutés CHA014 (Chandler), MAR001 à 003 (Maria-Carleton) (figure 101), RSJ015, 019 et 021, RSJ083 à 086, RSJ089, 090, 093 et 094 ainsi que RSJ105 (Rivière-Saint-Jean et Longue-Pointe-de-Mingan).

**Figure 101. Segment avec une vulnérabilité à l'érosion critique à d'ici 2100 – segments MAR001 à 003 (© LDGIZC – UQAR, septembre 2010)**

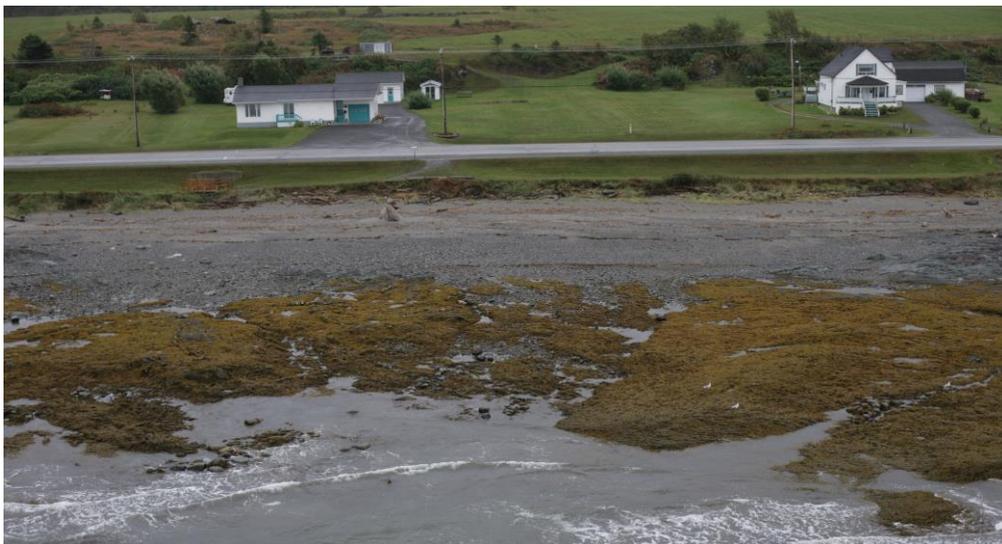
Les secteurs avec la vulnérabilité la plus importante pour ce site (soit de niveau élevé en 2100) sont les segments BDS011 et BDS087 à 089 (figure 103 et figure 102). Sur le premier segment (figure 102), la vulnérabilité découle de l'érosion seulement en 2020 et en 2060, l'IVRAC à ces périodes est alors

faible. Cependant, en 2100, ce segment est également soumis à l'aléa de submersion et son IVRAC devient élevé. Sur la portion de côte présentée à la figure 103, la côte est artificialisée par un enrochement du MTQ. Aucun aléa n'est prévu affecter la côte en 2020 ou 2060, mais en 2100, une submersion par franchissement de l'ouvrage ainsi qu'un possible danger lié au déferlement seront présents. Ce site connaîtra alors un IVRAC élevé et une vulnérabilité à la submersion critique. L'érosion est considérée comme limitée par les ouvrages de protection, donc la route ne devrait pas être exposée à cet aléa. Ce degré d'exposition et donc ce niveau de vulnérabilité ne resteront valides que si l'entretien et la mise à jour des enrochements sont correctement effectués sur le long terme.

**Figure 102. Segment BDS011, vulnérabilité élevée en 2100 (mais faible en 2020 et 2060) (© LDGIZC – UQAR)**

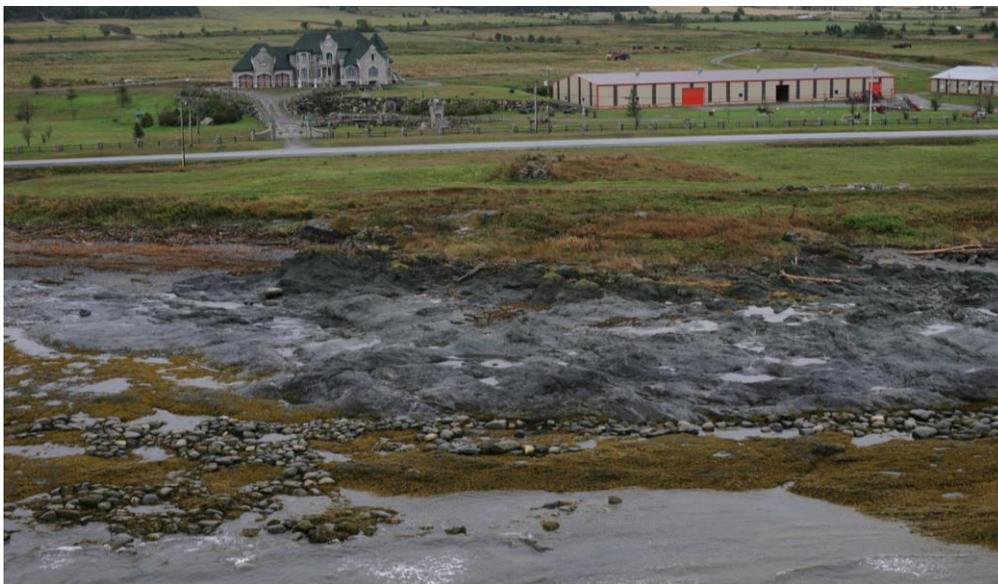
Les secteurs les moins affectés par les aléas côtiers pour le site de Baie-des-Sables à Saint-Ulric sont ceux pour lesquels le taux d'érosion est moins important car la distance entre la route et la côte est relativement faible partout. Sur la figure 104, la vulnérabilité de la route est nulle jusqu'en 2100. On voit bien un cran/récif rocheux sur l'estran. Les taux de migrations prévus sont soit une très faible érosion, soit de l'accumulation ce qui explique pourquoi ils ne seront pas exposés à l'érosion. Cependant, il est important de noter que ces segments sont situés entre des segments qui sont eux vulnérables (faiblement ou moyennement), ainsi ils pourraient se retrouver isolés du reste du réseau. On retrouve d'autres secteurs non vulnérables notamment en arrière des écueils rocheux (faible érosion ou érosion nulle) ou lorsque d'autres éléments (des habitations par exemple) se situent entre la route et la côte. Ceci protège la route, car elle n'est plus le premier élément exposé; dans ces secteurs la route est également plus loin de la côte.

**Figure 104. Segments BDS132 à 134, vulnérabilité nulle (2020, 2060 et 2100) (© LDGIZC – UQAR, septembre 2010)**

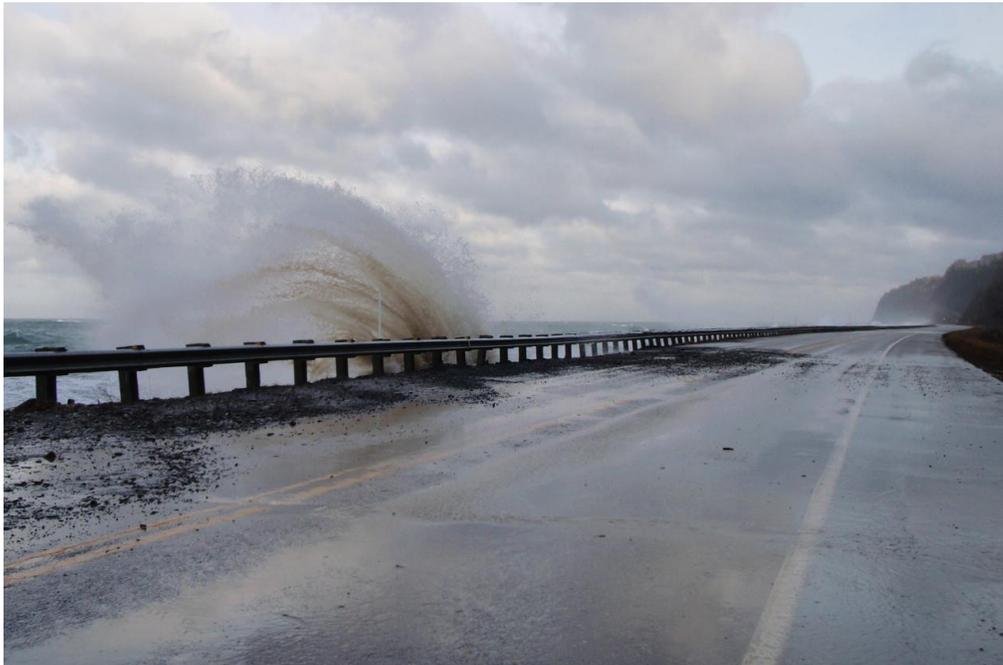
Pour l'IVRAC 2020, il apparaît que, tandis que les segments de faible vulnérabilité sont liés à l'érosion, ceux de vulnérabilité plus importante sont principalement dus à la submersion (à 78 %) (tableau 39 et figure 108). La submersion s'explique par le franchissement de l'ouvrage de protection et s'accompagne d'un danger lié aux vagues et aux projections de débris (voir photo à la figure 106). La situation reste très similaire pour les horizons 2060 et 2100.

**Figure 106. Vagues déferlant par-dessus le mur de protection de la route 132 sur la rive nord de la Gaspésie durant la tempête du 6 décembre 2010 (© LDGIZC-UQAR)**

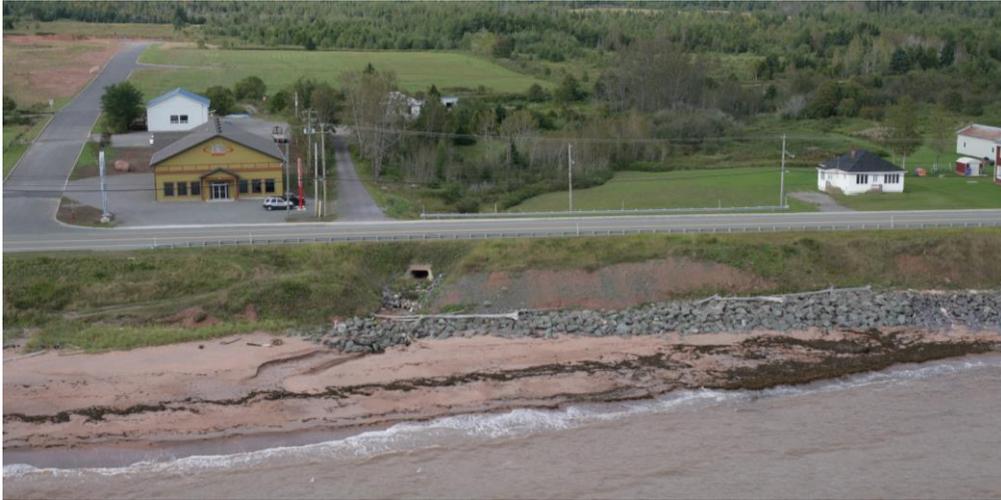
**Figure 109. Segment CHA022 (© LDGIZC – UQAR)**

Les secteurs avec la vulnérabilité la plus importante pour ce site sont situés au sommet de falaises (falaises rocheuses, meubles à base rocheuse ou rocheuses à sommet meuble). La partie rocheuse est constituée de grès qui peuvent être sujets à la météorisation, s'altérer et devenir friables. Pour le segment CHA022, dont la distance minimale avec le sommet du talus n'est que de 3,3 m (figure 109), la vulnérabilité à l'érosion est élevée et l'indice global est moyen. Ce segment présente un enrochement partiel à la base du talus dans sa moitié est, mais la falaise est tout de même active. De plus, un ponceau est également présent au niveau d'une indentation de la côte due à un petit cours d'eau et met la route à grande proximité du talus si celui-ci venait à être affecté par un recul. Une petite terrasse de plage est présente dans la partie ouest, mais elle n'est pas assez large pour présenter une protection contre la réactivation du talus en cas d'événement important.

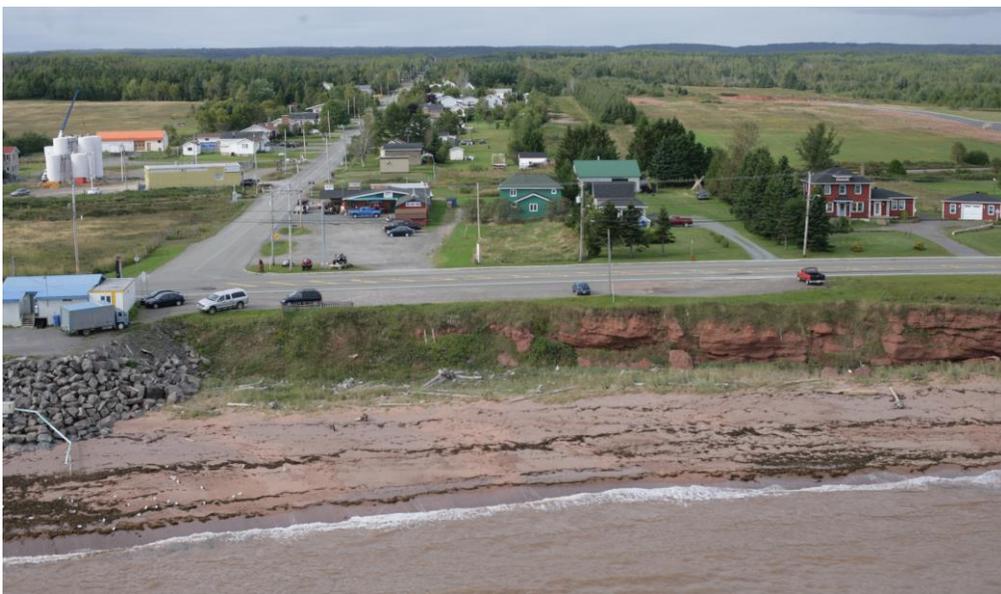
**Figure 110. Segment CHA020 (© LDGIZC – UQAR)**

Le segment CHA020 est également exposé à l'érosion et présente une vulnérabilité élevée à l'érosion d'ici 2100 (exposition probable en 2090) et un indice global moyen. Une étroite terrasse de plage est présente au pied du talus, mais sa largeur varie.

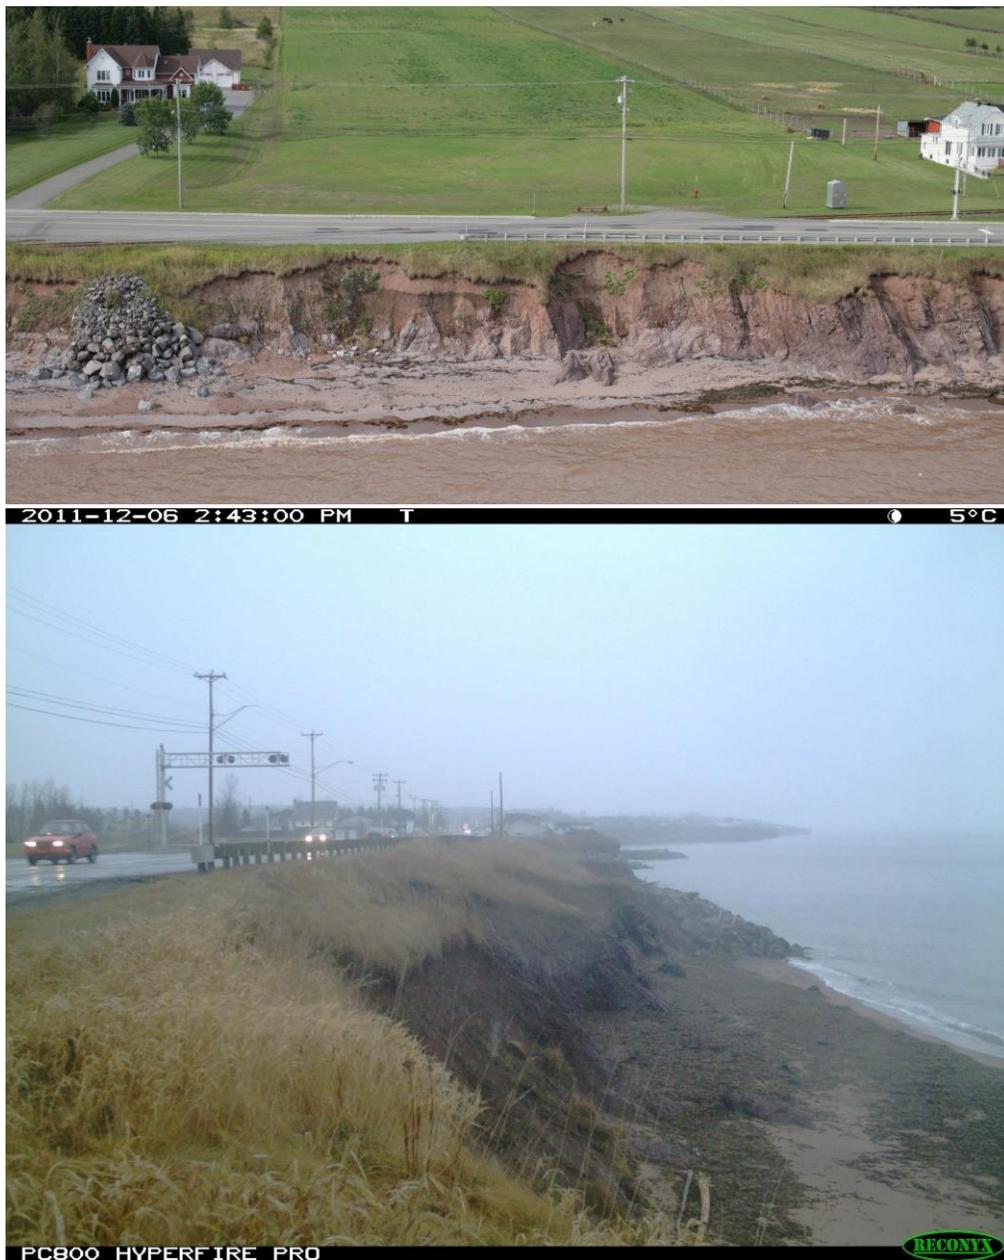
Figure 111. Segments CHA-14 et 015 (© LDGIZC – UQAR)

Les segments CHA014 et 015 sont également très vulnérables, la falaise y est en érosion et, même si les taux de migration annuels sont relativement faibles (-0,13 et -0,29 m/an), la distance entre la route et la côte est limitée (6,1 à 10,4 m).

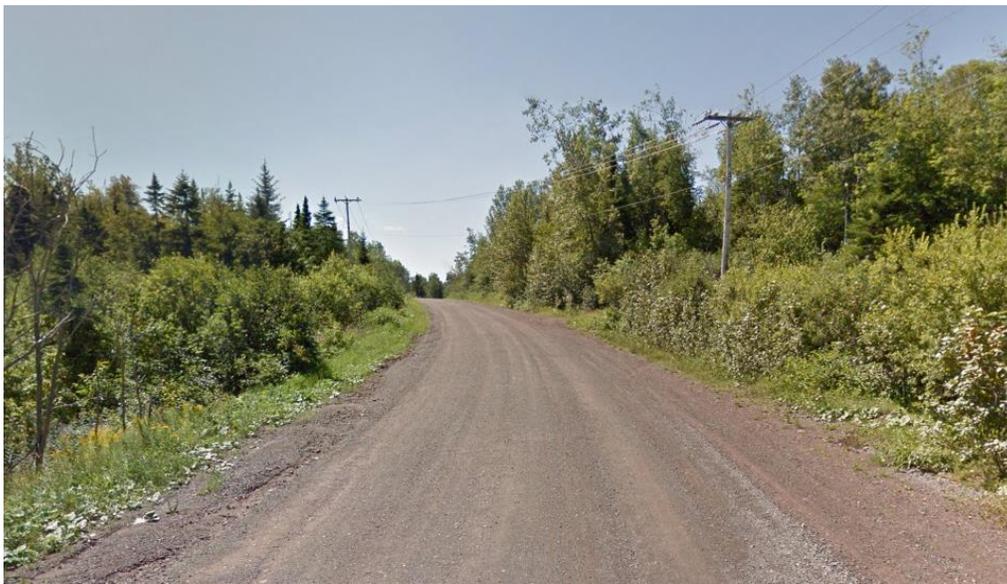
Ce qui augmente le niveau de vulnérabilité est l'absence de voie de contournement dans le secteur le plus exposé, même si seulement une courte distance est manquante. Le chemin Saint-François se termine et devient le « chemin de la Débouche », mais celui-ci est un chemin non asphalté non considéré pour les voies de contournement (figure 112), tout comme la route de Pellegrin à laquelle il se connecte pour rejoindre la ville de Chandler. L'autre élément qui augmente la vulnérabilité est le DJMA élevé dans ce secteur, la route 132 est très fréquentée avec un débit moyen annuel de 9100 véhicules/jour (le plus élevé de tous nos sites témoins).

**Figure 112. Chemin de la Débouche – photo de Google Street View**

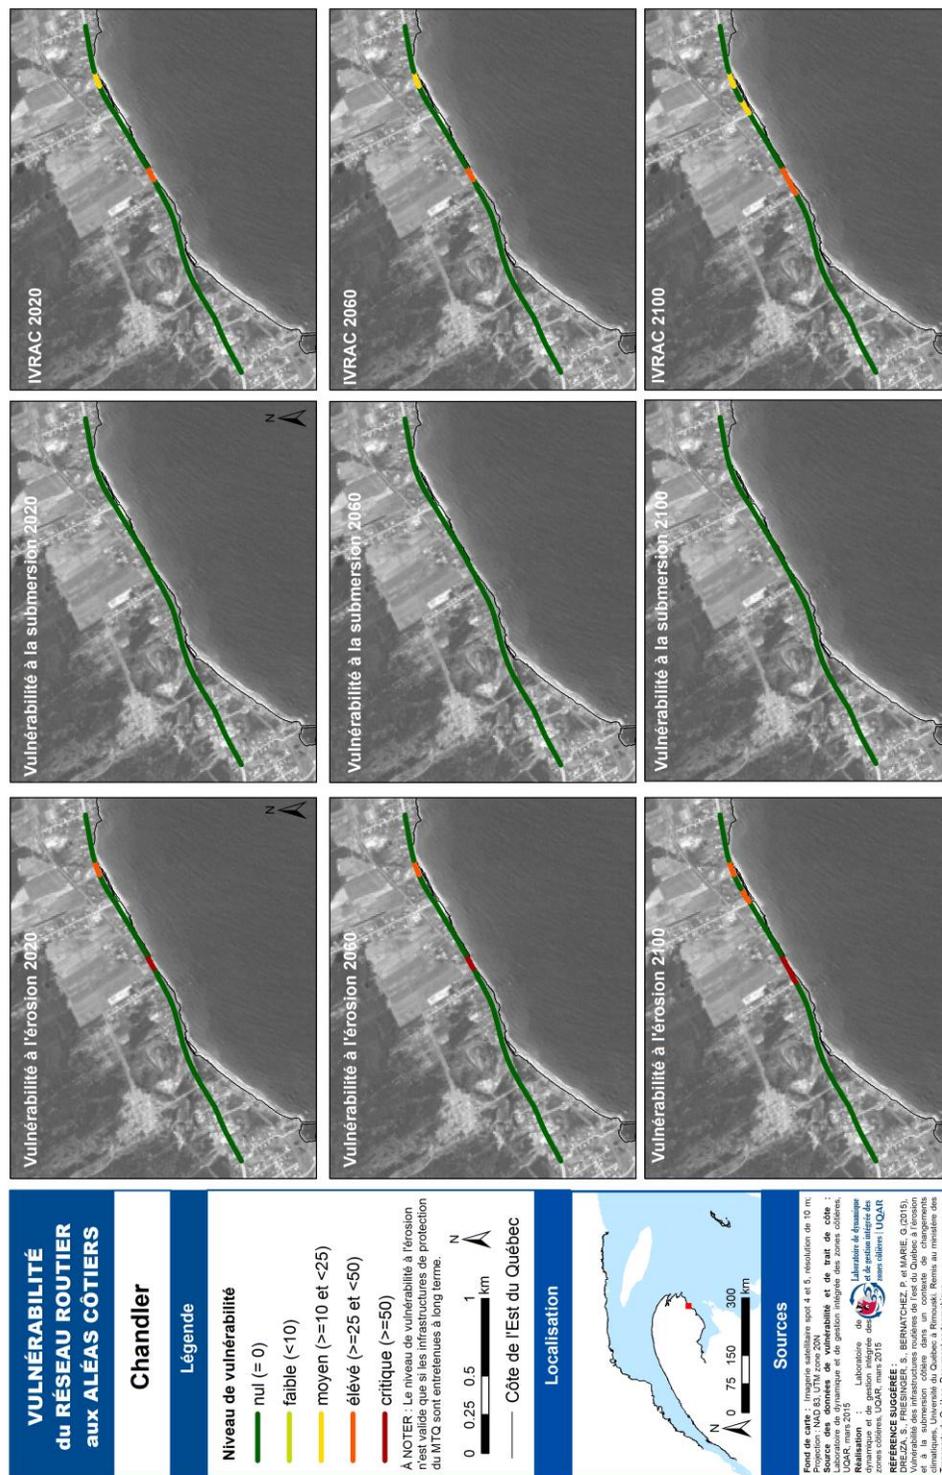
Figure 113. IVRAC du site de Chandler

Pour les segments vulnérables, leur niveau de vulnérabilité à l'érosion est critique (63,6 en moyenne en 2020) pour le site de Chandler (tableau 44 et figure 113). Les 4 segments qui seront vulnérables à l'érosion n'ont actuellement aucune structure de protection. L'évolution de la côte au niveau de ces segments est soit nulle (accumulation de terrasse de plage au pied du talus) ou faible, mais un segment pourrait connaître -0,3 m/an d'érosion. Ainsi, un suivi régulier est nécessaire pour intervenir avant que la route ne soit affectée. Les dates potentielles d'exposition de la chaussée à l'érosion sont importantes à considérer afin de se préparer à effectuer une intervention (voir la base de données de ce volume et/ou le volume I du présent projet). Celle-ci varie entre un seul événement (érosion imminente) et 2090. Un suivi régulier de l'évolution de la côte est donc nécessaire.

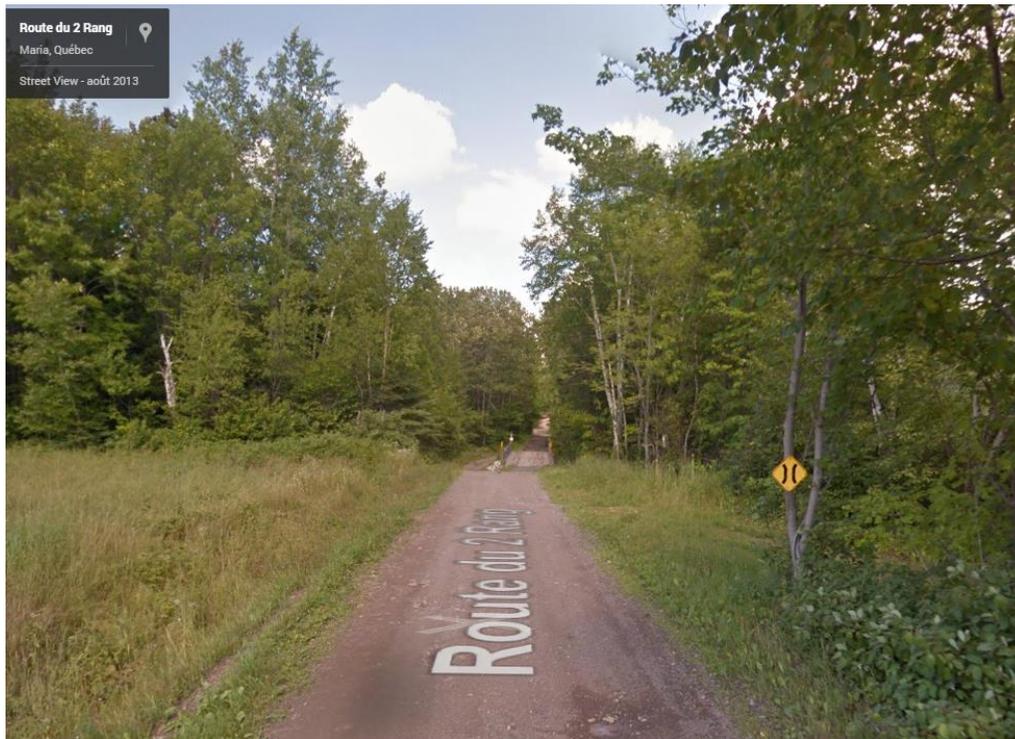
Ce qui limite la vulnérabilité de la route 132 pour ce site témoin est la présence de voies de contournement sur la presque totalité du site témoin. En effet, excepté pour 8 segments qui seront affectés seulement par la submersion (pas actuellement, mais d'ici 2060 et d'ici 2100), les 94 autres segments ont des voies de contournement disponibles entre 0,9 et 11,6 km. Pour les segments qui n'en ont pas, il s'agira seulement d'une submersion par la nappe d'eau étant donné la distance avec la côte qui est importante. La route du 2<sup>ème</sup> rang (figure 115) pourrait être aménagée pour être utilisable par tous et en tout temps, ou bien la rue municipale des Étourneaux pourrait être reliée avec celles des Becs Scies puis des Hérons afin d'offrir une autre alternative au passage par la route 132. Cela augmenterait la robustesse du réseau routier comme cela est le cas pour le reste du site témoin.

**Figure 115. Route du 2<sup>ème</sup> rang à Maria – photo de Google Street View**

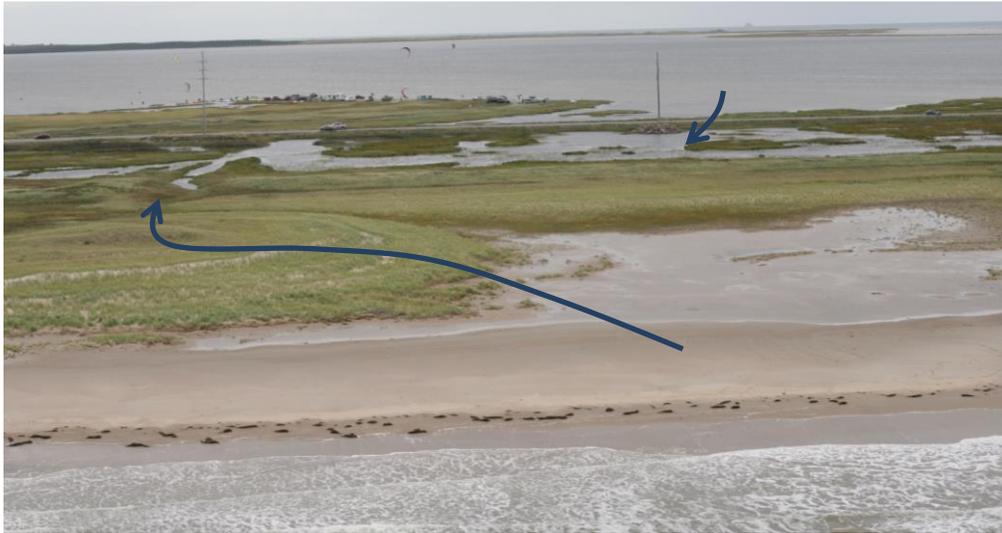
En l'absence de brèches dans le cordon dunaire des tombolos, la submersion ne viendrait affecter la route que par la lagune (figure 117 et figure 118). Ainsi,

la submersion se fait par la nappe d'eau et non par un déferlement des vagues sur la route. Cependant, il est important de noter que des brèches peuvent être créées rapidement advenant le passage répété de VTT par exemple.

**Figure 117. Submersion par la lagune et par une brèche dans les dunes – distance importante, pas de déferlement**

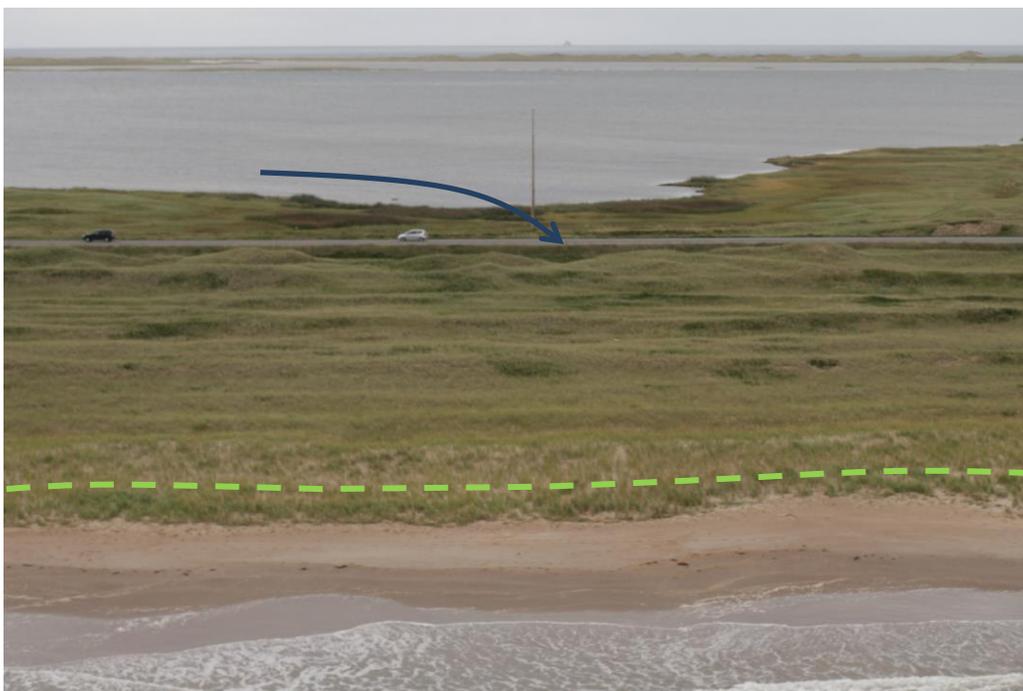
**Figure 118. Submersion par la lagune – dunes du côté de la baie empêchant la submersion**

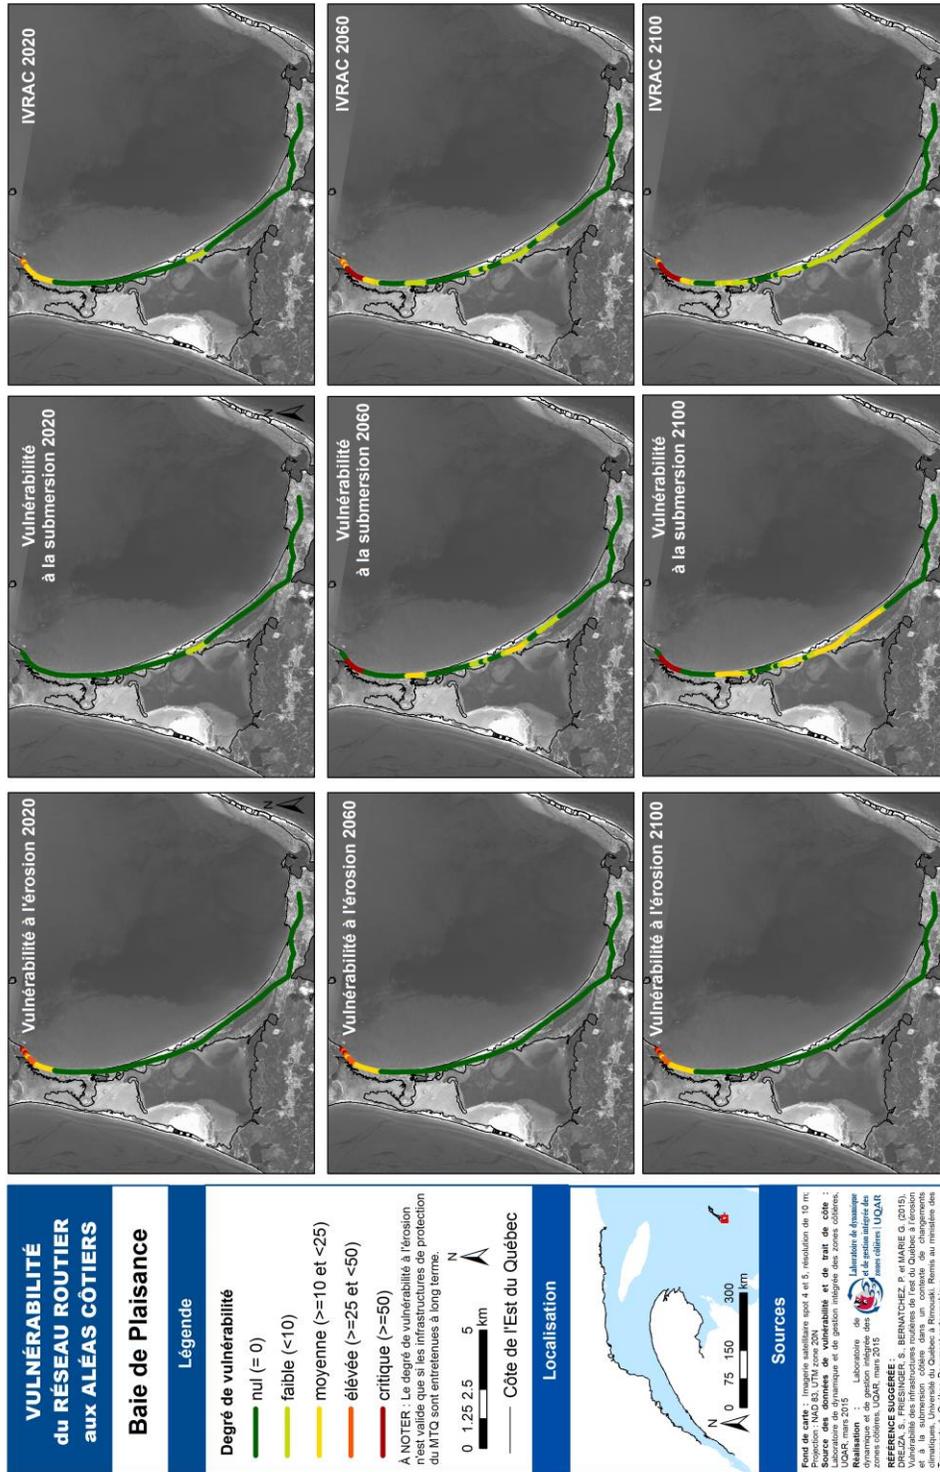
Figure 119. IVRAC du site de la baie de Plaisance

La route 199 du site de la baie de Plaisance est vulnérable aux aléas côtiers sur 15,6 % de sa longueur d'ici 2020, 36 % d'ici 2060 et 52,4 % d'ici 2100. Plusieurs segments présentent une vulnérabilité critique aux aléas côtiers (tableau 48). Ces segments sont tous localisés au nord du site témoin, dans un secteur appelé « la Martinique » (figure 119 et figure 120).

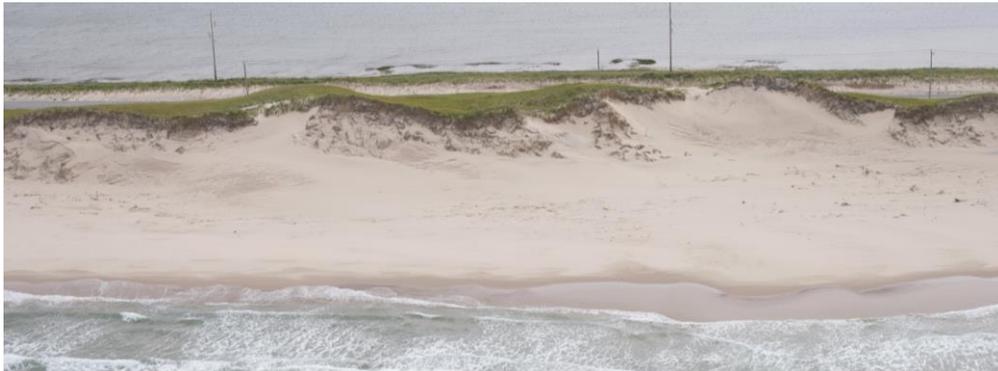
La combinaison de deux aléas et de deux bordures côtières qui peuvent évoluer et affecter la route engendre plusieurs situations différentes sur ce site témoin. Ainsi, les secteurs avec la vulnérabilité la plus importante pour ce site sont PTL073, 089, 090, 091, 123, 124 et 182 (niveau élevé IVRAC 2100). Pour les segments PTL123 et 124, c'est l'érosion de la côte extérieure qui va affecter la route et la présence de chalets induit une vulnérabilité plus importante (figure 121). Pour PTL082 (figure 122), l'érosion se produit par l'intérieur de la lagune, mais ce sont les difficultés à réparer en raison de l'étroitesse du cordon qui forcerait probablement une réparation dans la lagune. Pour PTL073, l'érosion se produit par l'intérieur de la lagune (figure 124) et le segment dessert des habitants. Quant aux segments PTL089 à 091, ils ressemblent à PTL082.

**Figure 122. Vulnérabilité élevée PTL182 (IVRAC 2100) (© LDGIZC- UQAR, septembre 2010)**

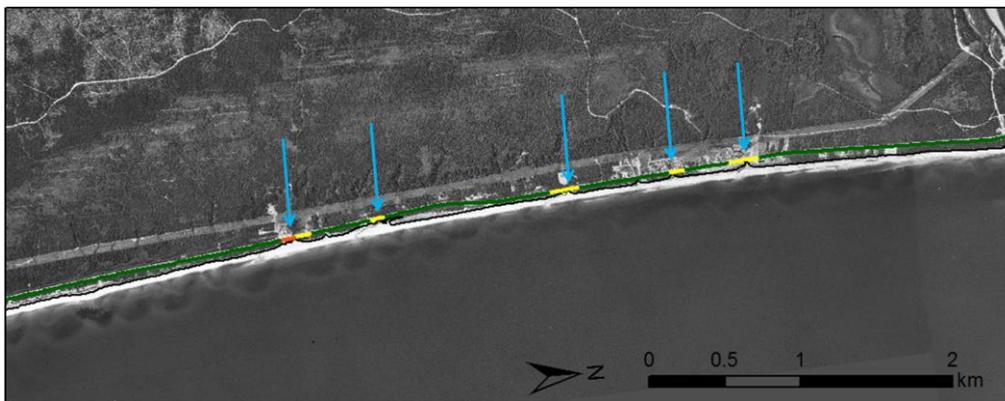
Les secteurs avec la vulnérabilité la plus importante pour ce site sont situés à l'embouchure de cours d'eau côtiers (figure 127) et/ou au niveau des côtes avec une érosion importante. À l'embouchure des cours d'eau, la distance entre la route et la côte est faible et l'érosion est marquée. Ainsi, ce qu'il y a de commun entre les 8 segments les plus vulnérables à Pentecôte d'ici 2020, c'est leur proximité avec une embouchure de cours d'eau (figure 127). En 2060, d'autres segments de routes situés à des embouchures de cours d'eau s'ajoutent aux segments vulnérables, mais ce n'est plus uniquement dans ce type de configuration que l'on trouve les segments vulnérables. Il y a également des segments exposés à l'érosion en raison de leur proximité à la côte et des forts taux d'érosion de celle-ci. Les secteurs proches de cours d'eau sont connus par le MTQ comme étant problématiques et une étude portant spécifiquement sur leur dynamique est actuellement en cours à Pentecôte.

**Figure 127. IVRAC 2020 aux embouchures des cours d'eau du site de Pentecôte**

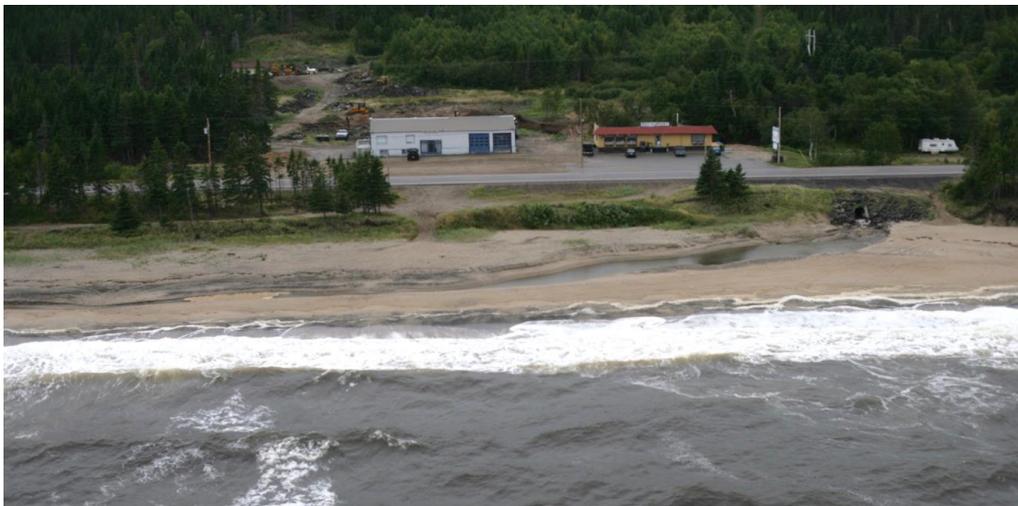
Sur la figure 128, le segment PEN048 est illustré, il s'agit du segment le plus vulnérable pour ce site (niveau élevé). La raison de la vulnérabilité est l'érosion seulement. La vulnérabilité est élevée dès 2020 et sera constante jusqu'en 2100 (IVRAC de 25,98). D'autres segments ont des IVRAC de niveau moyen soit 38 segments d'ici 2100 (tableau 54). Il s'agit pour la plupart d'entre eux d'environnements de même type que PEN048 soit des embouchures de cours d'eau (figure 129), sinon ce sont des secteurs avec une érosion importante et

**Figure 128. Segment PEN048, vulnérabilité élevée dès 2020 (© LDGIZC – UQAR, septembre 2010)**

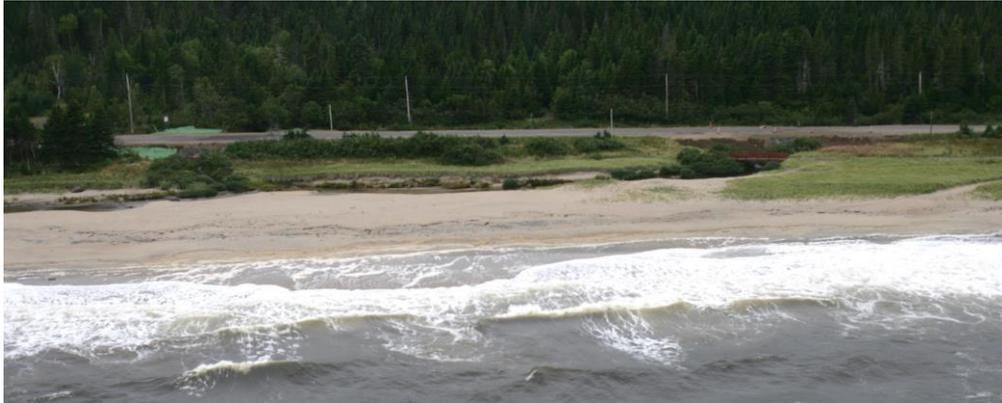
**Figure 129. PEN024 et 025 – exemple d’embouchure de cours d’eau – route vulnérable à moyen terme (IVRAC 2060) (© LDGIZC – UQAR, septembre 2010)**

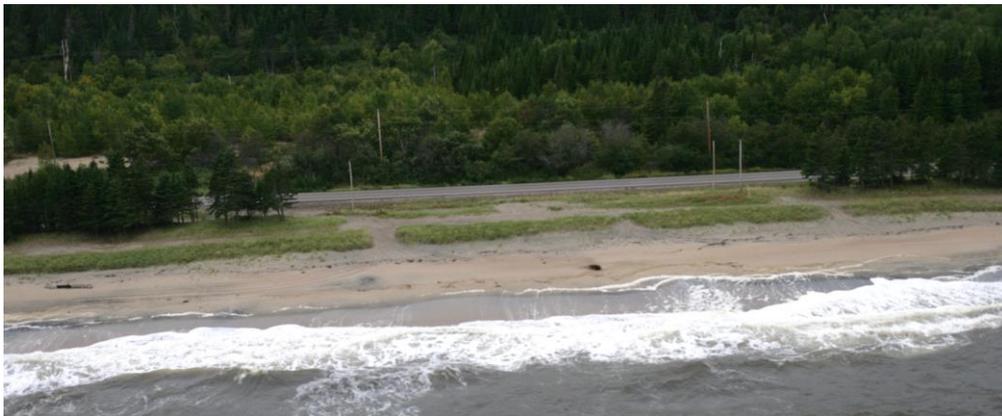
**Figure 130. PEN061 et 062, vulnérabilité moyenne (IVRAC 2060 et 2100) – pas de cours d’eau (© LDGIZC – UQAR, septembre 2010)**

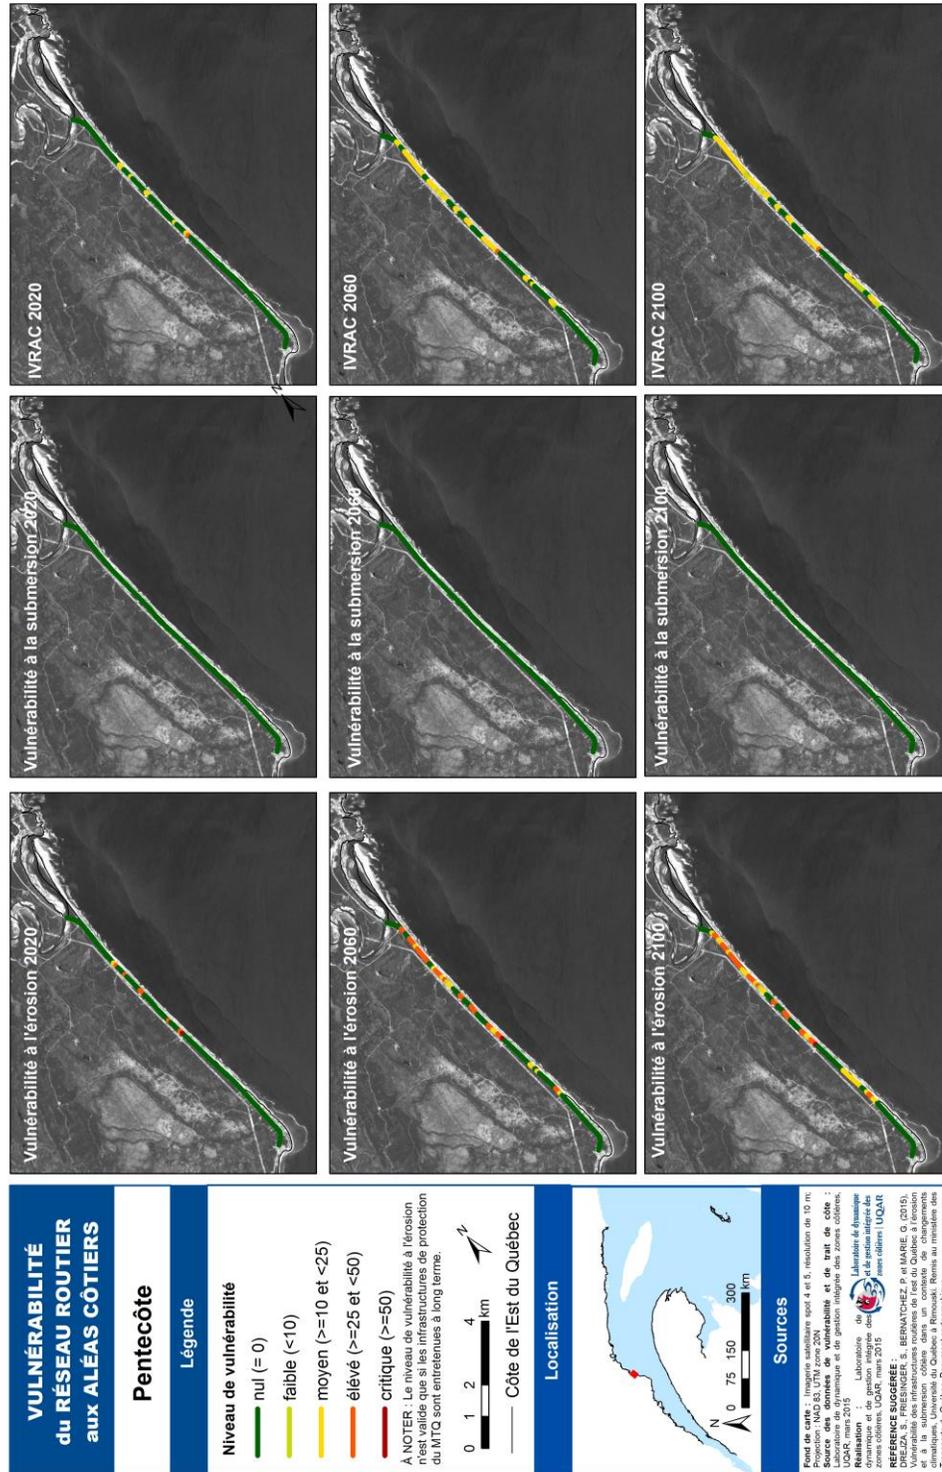
Figure 131. IVRAC du site de Pentecôte

La vulnérabilité à l'érosion est critique pour un segment et élevée pour 26 (tableau 54 et figure 131). En effet, comme la route n'est soumise qu'à un seul aléa (la submersion ne devrait pas affecter la route sur ce site), la vulnérabilité globale aux aléas côtiers (IVRAC) est inférieure.

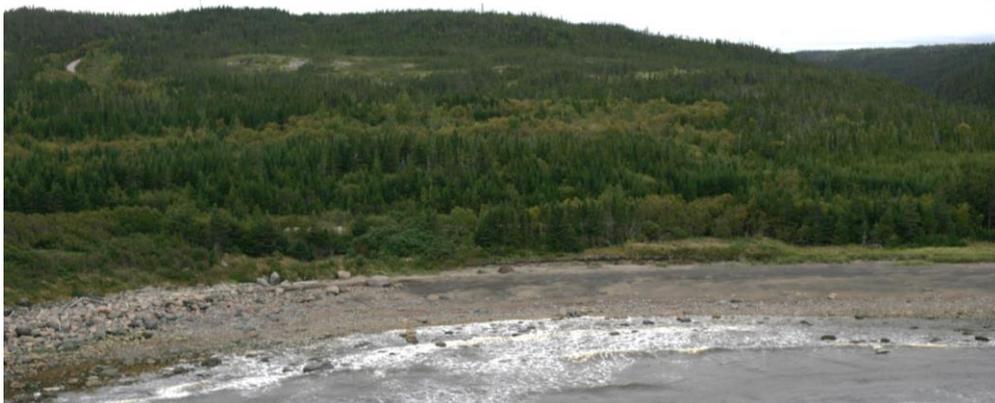
**Figure 133. BOU003 et 004 (© LDGIZC – UQAR, septembre 2010)**

Il est à noter que les segments BOU003 et 004 (figure 133) qui sont à 23 m de la côte sont situés au niveau d'une côte en accumulation sur la période de référence récente (1997-2005), mais que depuis lors, une forte érosion surtout lors de la tempête de décembre 2010 a été mesurée (jusqu'à -7,3 m). Une étude sur le plus long terme serait nécessaire pour vérifier si une modification de la tendance à la stabilité est en cours ou s'il s'agit d'un événement isolé et que le système va se rééquilibrer par la suite. Si un taux de -0,19 m/an se maintenait dans ce secteur, la route serait exposée d'ici 2060 à 2070.
