**Vulnérabilité des infrastructures routières de l'Est du Québec à l'érosion et à la submersion côtière dans un contexte de changements climatiques :**

**Volume 3**

**Développement d'une approche et d'un indice pour quantifier la vulnérabilité des infrastructures routières à l'érosion et à la submersion côtière dans un contexte de changements climatiques sur 9 sites témoins**

**Projet X008.1**

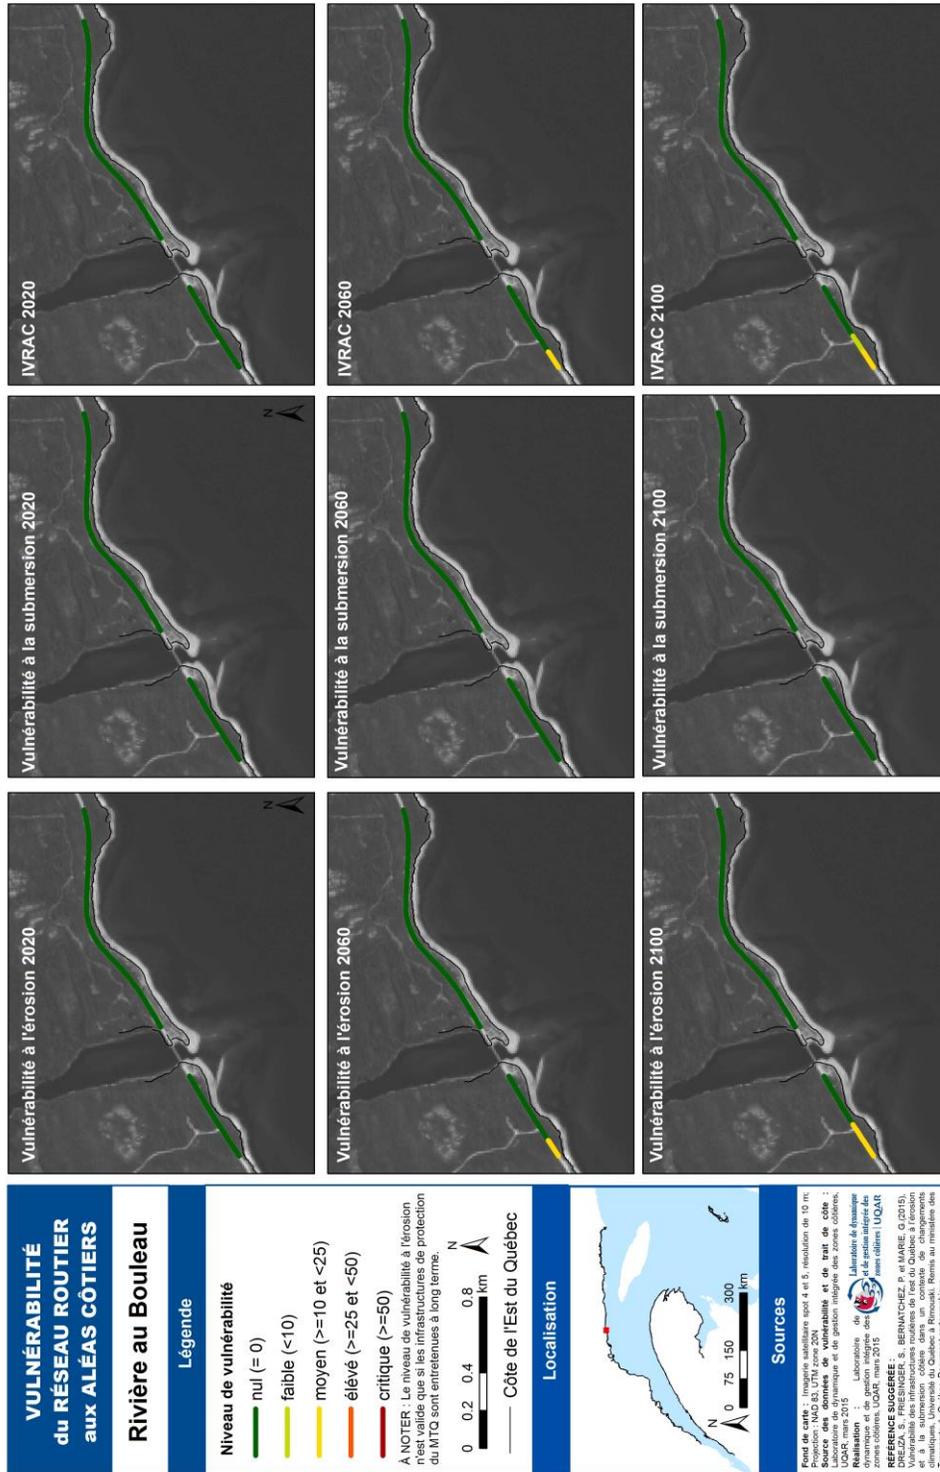
Figure 134. IVRAC du site de rivière au Bouleau

Le site de rivière au Bouleau comprend 21 segments, mais seulement 18 ont été étudiés, car les autres sont l'approche du pont et le pont sur la rivière au Bouleau. Pour ce site, l'aléa le plus important est l'érosion, car la submersion n'affectera pas la route étudiée (tableau 57 et figure 134). La submersion pourrait affecter la route au niveau du pont et des approches enrochées de celui-ci, mais l'absence de données LiDAR pour ce site ainsi que la nature du pont n'ont pas permis d'effectuer une analyse.

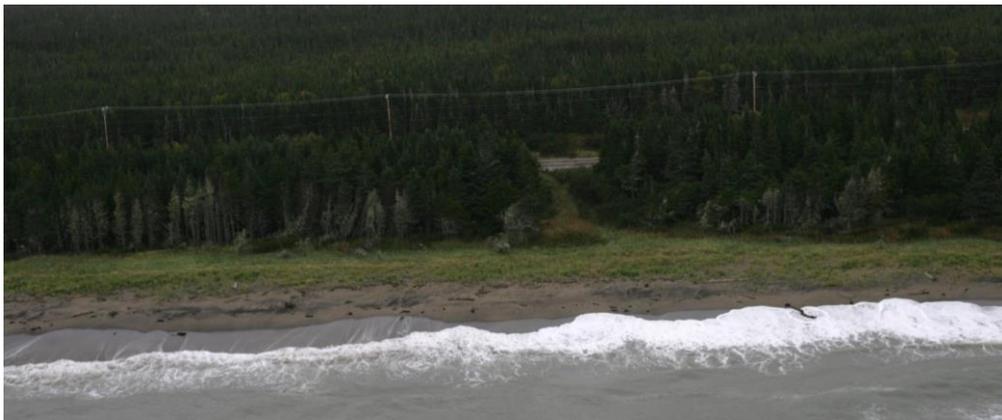
**Figure 135. RSJ197 à 203, IVRAC élevé (© LDGIZC – UQAR, septembre 2010)**

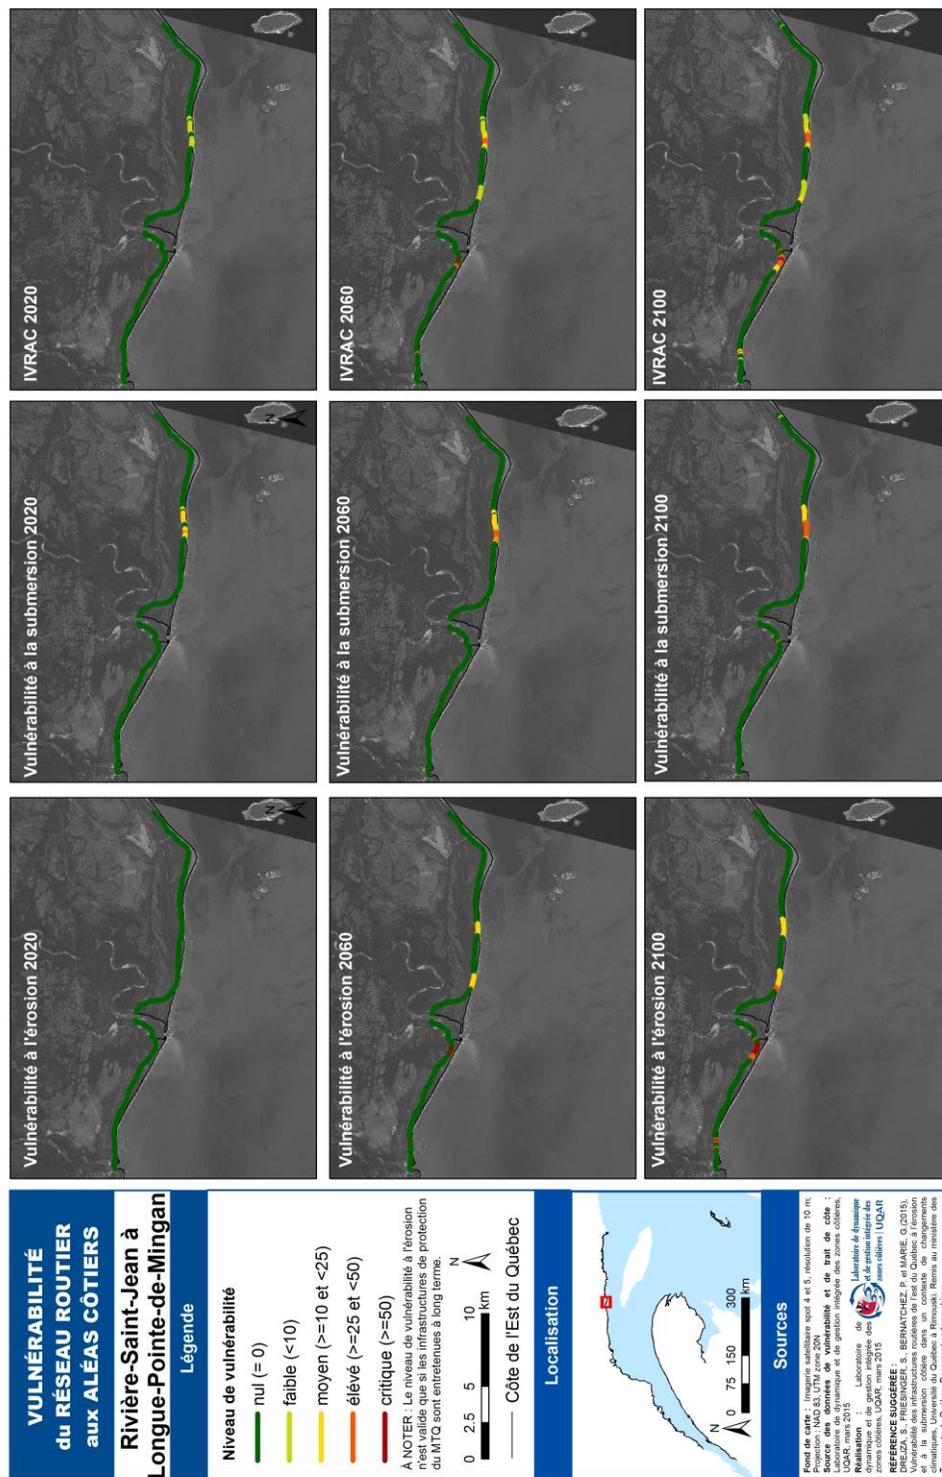
Figure 136. IVRAC du site de Rivière-Saint-Jean à Longue-Pointe-de-Mingan

Pour ce site, l'aléa le plus important est la submersion d'ici 2020. Pour 2060, ce sont les deux aléas qui causent la vulnérabilité dépendamment des secteurs (tableau 60 et tableau 62 et figure 136). En 2100, c'est majoritairement l'érosion seule (56 %) et de façon moindre les deux aléas (25 %) qui causent la vulnérabilité de la route.

Les secteurs les moins affectés sont ceux dans les basses falaises meubles et les terrasses de plage situées à Longue-Pointe-de-Mingan. Les dynamiques sont relativement constantes le long de la côte, ce qui fait la différence est la distance à laquelle la route est construite par rapport à la côte. Dans la municipalité de Rivière-Saint-Jean (figure 138, partie ouest du site), ce qui limite l'intensité de l'IVRAC est le fait qu'un seul aléa soit présent (seulement l'érosion). À Longue-Pointe-de-Mingan (figure 137, partie est du site), plusieurs secteurs sont soit affectés par l'un ou par l'autre des aléas. Seule une petite partie, située dans la partie est du site, est vulnérable aux deux aléas (figure 136), cela correspond également à des niveaux de vulnérabilité plus importants (niveau élevé).

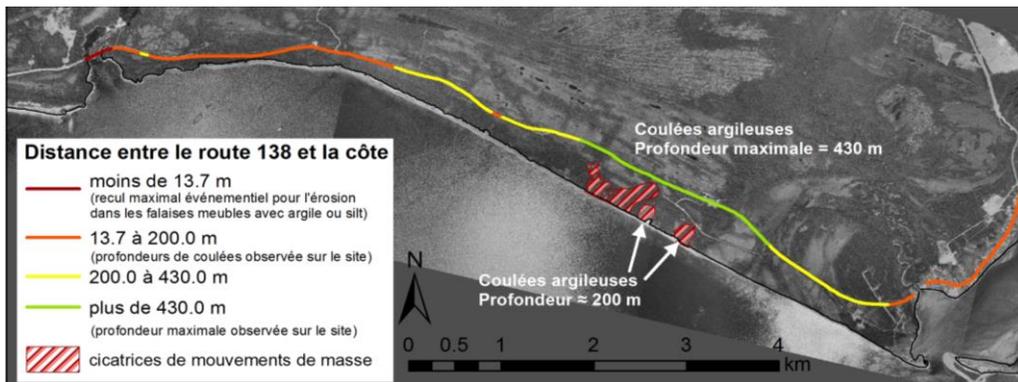
plus que l'érosion au pied de la falaise affecte la pente de celle-ci et ne permet pas au profil de la falaise d'atteindre une pente à l'équilibre. Comme on peut le voir sur la figure 140, de nombreux segments de la route 138 sont situés à moins de 430 m de la côte (rétrogression la plus grande mesurée dans les cicatrices d'anciens glissements) et beaucoup d'autres à moins de 200 m de la côte (rétrogression de deux autres glissements rotationnels et coulées argileuses). Ces segments pourraient ainsi être affectés par un nouvel événement aussi important que ceux survenus dans le passé (Bachand, 2010). Les mêmes recommandations que celles émises par Boucher-Brossard et Bernatchez (2013) sont suggérées soit : « Considérant la présence d'amphithéâtres de glissements rotationnels et de coulées argileuses pouvant atteindre une profondeur de 430 mètres en bordure de la falaise à l'est du secteur d'étude, il est recommandé d'obtenir un avis géotechnique pour évaluer le risque de mouvements de terrain de grande ampleur pour le secteur » (Boucher-Brossard et Bernatchez, 2013). Ceci a déjà été suivi par le MTQ et un avis géotechnique a ainsi été produit.

**Figure 140. Distance entre la route et la côte selon les événements d'érosion et de mouvements de masse (coulée argileuse).**
