**Exposition des bâtiments et des routes à l'érosion côtière :  
Développement d'un outil de planification de l'aménagement côtier  
Îles-de-la-Madeleine**

Présenté au ministère de la Sécurité publique du Québec

Juillet 2014

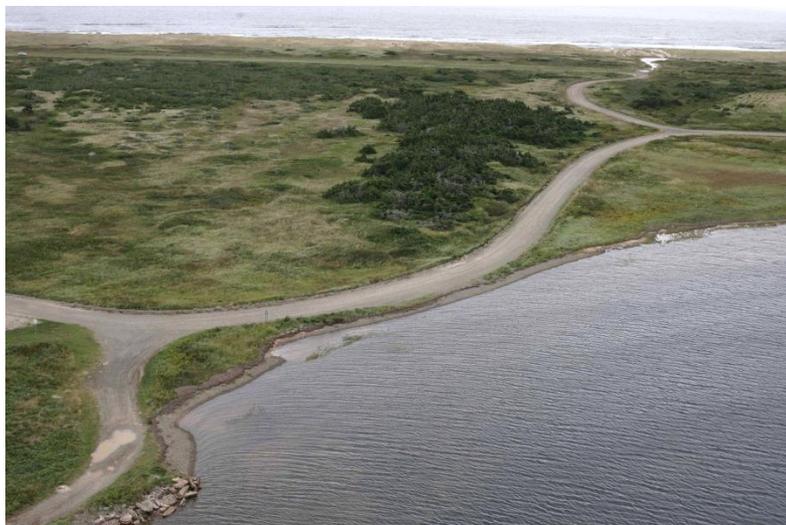
Secteur 2	Pointe à Fox et Pointe à Jonathan	Havre Aubert	Unités homogènes HA-027, 028, 029, 030 et 031	Cartes 06 et 07
Éléments exposés : route municipale asphaltée et route secondaire non asphaltée

Malgré le caractère abrité des côtes derrière la zone portuaire de Havre Aubert, certaines portions du littoral ont subi des reculs considérables depuis 1963. Dans le secteur du Chemin du sable, le taux probable de  $-0,71$  m/an (HA-027) a été choisi en fonction des reculs mesurés entre 1963 et 1983. La route secondaire est ainsi exposée à court terme sur 3 tronçons et aussi à moyen et long terme jusqu'en 2100.

Sur la pointe à Jonathan, on retrouve une usine de transformation de poissons et de fruits de mer exposée entre 2030 et 2040. La portion de côte où longe le chemin des Fumoirs (HA-031) présente un taux probable nul et les vagues de tempête ne peuvent avoir un effet significatif à cet endroit. La route est tout de même exposée à court terme étant donné la proximité avec le bord de mer et l'état très endommagé de la protection.

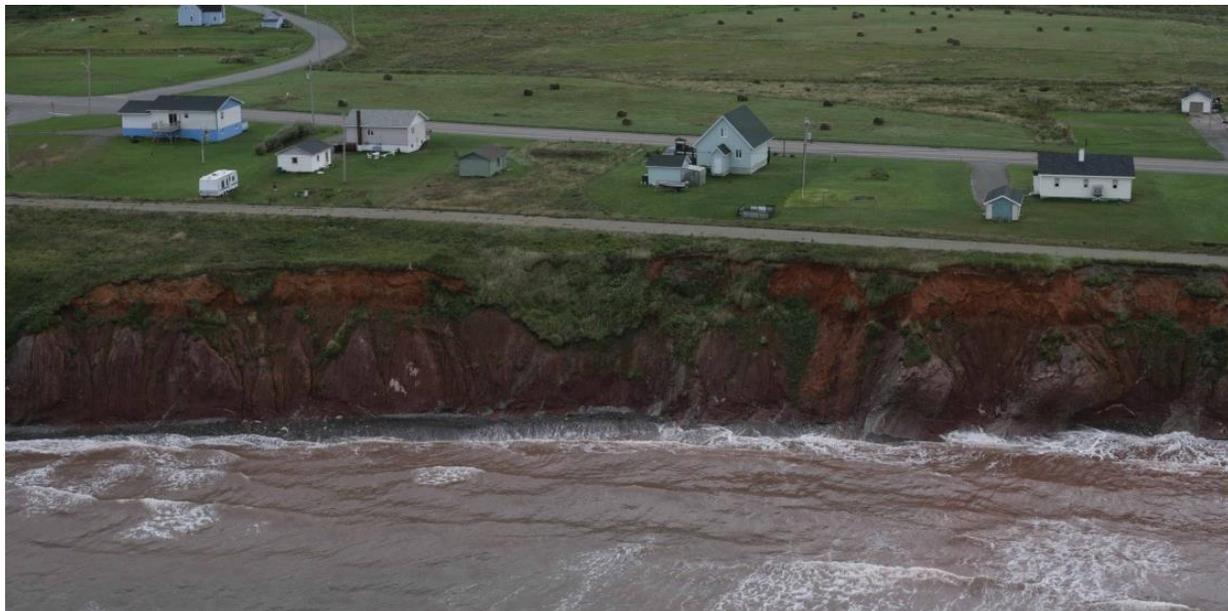
A l'extrémité ouest du chemin d'en Haut, un tronçon routier est indiqué comme exposé à court et moyen terme. Ce tronçon a déjà été abandonné suite au recul de la falaise (photo en bas). Cette zone comprend aussi 4 résidences principales exposées à long terme. La falaise rocheuse à sommet meuble a un taux probable de  $-0,33$  m/an. L'apport sédimentaire à la **plage** est très faible car le site se situe au début de la **cellule hydrosédimentaire** de la Baie de Plaisance et la dérive est vers le nord-ouest. Les glissements et décrochements y sont fréquents et la plage quasi absente permet aux vagues d'atteindre régulièrement la falaise. Des fragments d'asphalte ont d'ailleurs déjà été arrachés à l'ancienne route et deux maisons ont déjà été déplacées.

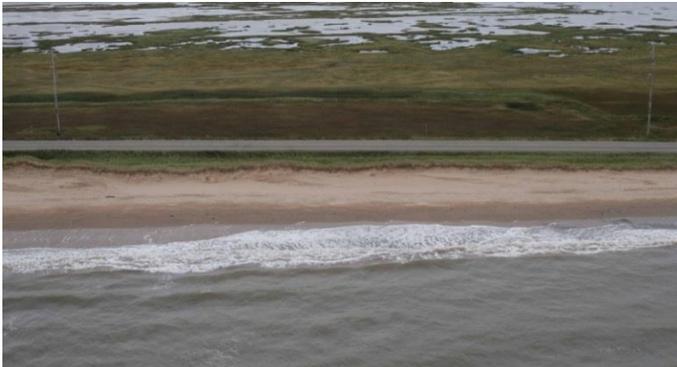
Secteur 6	Chemin de la Martinique - route 199 -	La Martinique	Unité homogène BP-021	Cartes 18 et 19
Éléments exposés : route 199 et chalets

La route 199 dans le secteur de la Martinique est exposée sur près de 2 km. C'est un des secteurs critiques aux Îles-de-la-Madeleine car il s'agit du seul lien entre l'île du Havre Aubert et l'île centrale du Cap-aux-Meules. Les trois photos montrent la route du sud vers le nord. La première photo montre la côte active avec une micro-falaise d'érosion sans protection. Le taux de déplacement est de -0,26 m/an entre 1963 et 2008, mais triple entre 2001 et 2008. Le taux probable est donc de -0,71 m/an. La route est exposée à court et moyen terme.

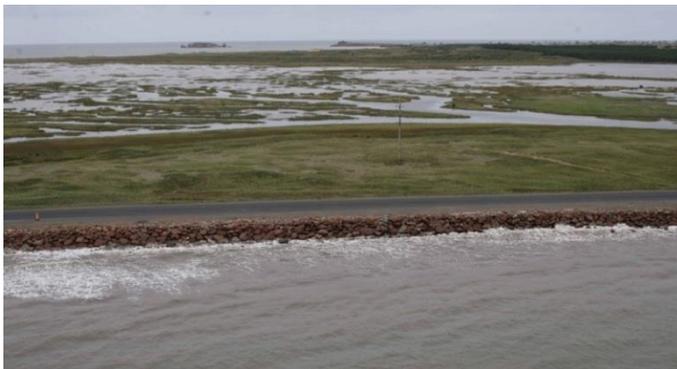
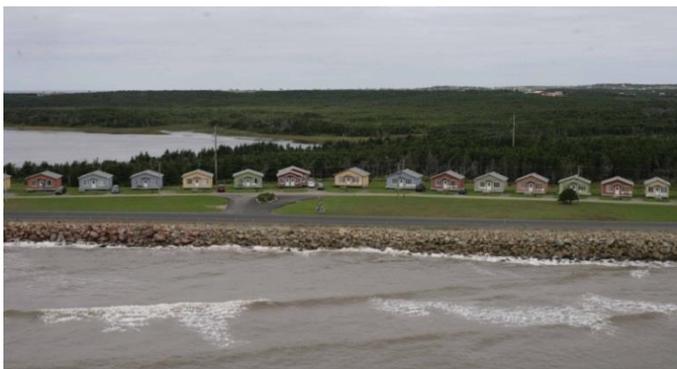
La deuxième photo montre la portion de route enrochée. On note que la **plage** est absente devant l'enrochement. La troisième photo montre la zone des chalets « La Martinique ». A cet endroit, la côte a été remblayée sur une vingtaine de mètres en moyenne dans les années 70 pour la construction de la route 199, ce qui a fait complètement disparaître la plage. Un enrochement est depuis nécessaire pour protéger la route.

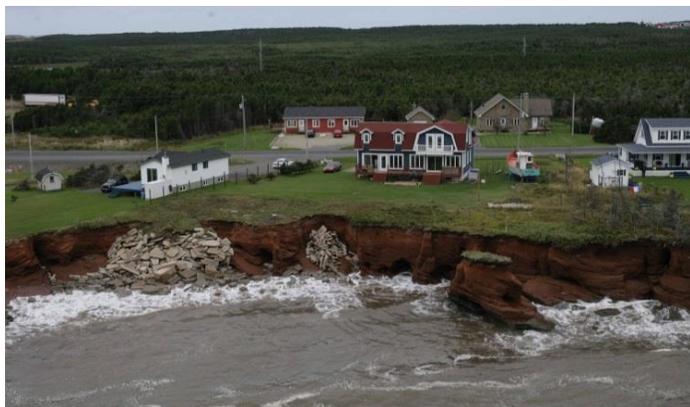
Secteur 7	Chemin de la Martinique - secteur falaise -	La Martinique	Unités homogènes BP-022 et 023	Cartes 19 et 20
Éléments exposés : résidences principales, chalets et route 199

On retrouve une forte concentration de résidences et de chalets le long de la falaise rocheuse à La Martinique (photo ci-contre). Cette falaise a un taux probable de  $-0,67$  m/an dans l'unité BP-022 et  $-1,05$  m/an dans l'unité BP-023, qui comporte un sommet meuble. L'estran est rocheux et un mince dépôt de **plage** est seulement présent dans les anses et dans l'unité BP-023. L'apport sédimentaire est quasi nul dans cette portion de côte car elle se situe dans une zone de divergence de la dérive littorale. L'érosion de la falaise constitue le seul apport sédimentaire et ne suffit pas pour construire une large plage.

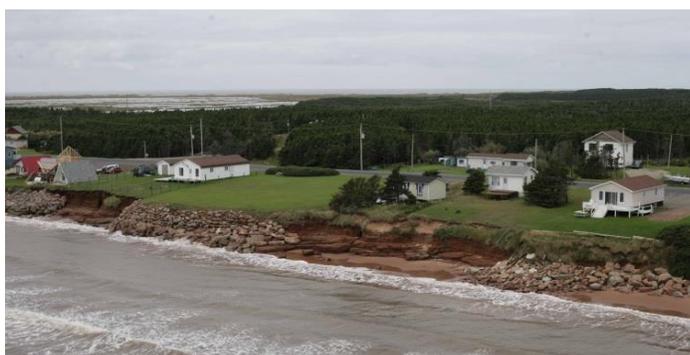
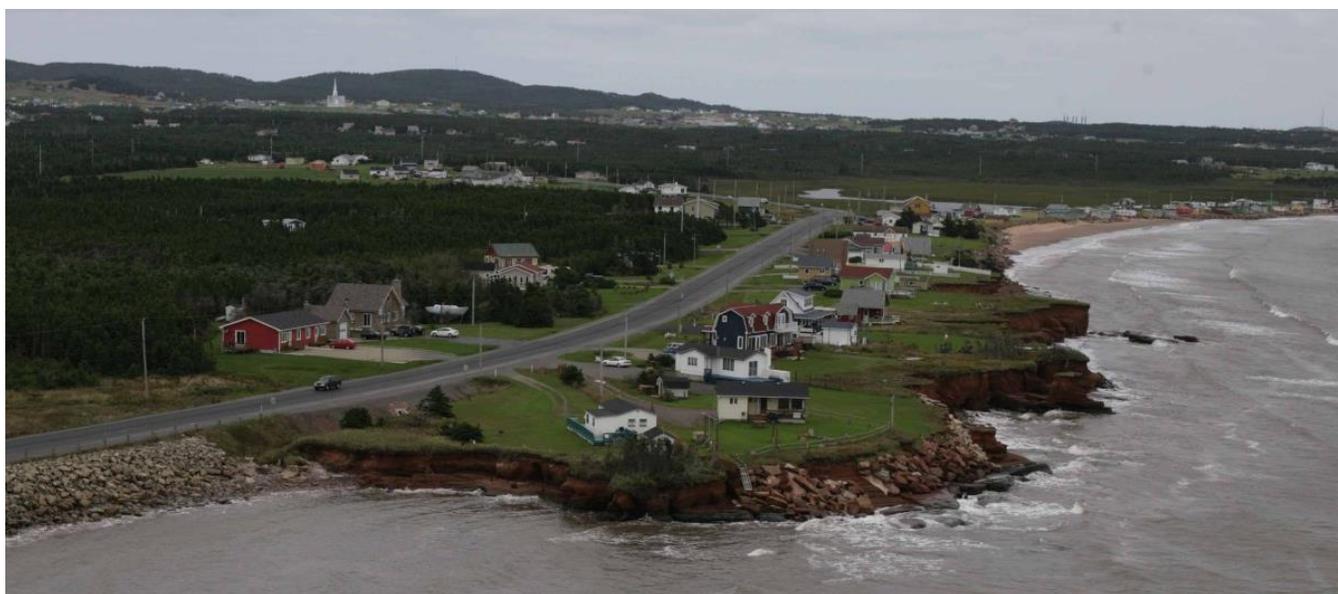
Plusieurs crevasses sont protégées par des enrochements ou des blocs déversés (photo ci-contre et ci-bas). Ces protections sont efficaces pour ralentir l'érosion et sont sans impact sur la dynamique sédimentaire si la plage est absente. Cependant, on constate un empiétement des enrochements sur la plage dans l'unité BP-023 (photo ci-contre). On constate également la présence de grottes et de trous au sommet de la falaise rendant son recul non linéaire en plus de présenter un **risque** pour la sécurité des personnes.

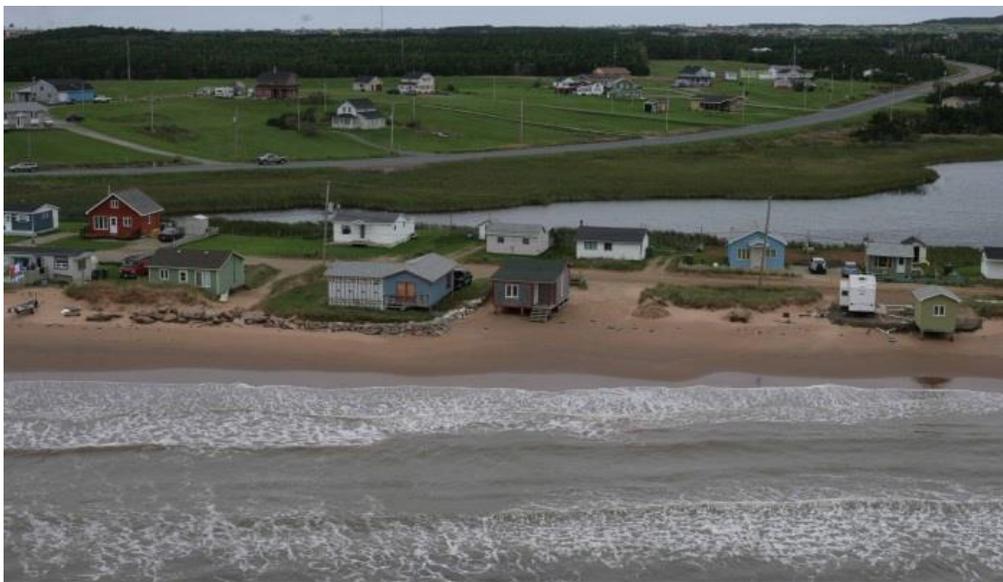
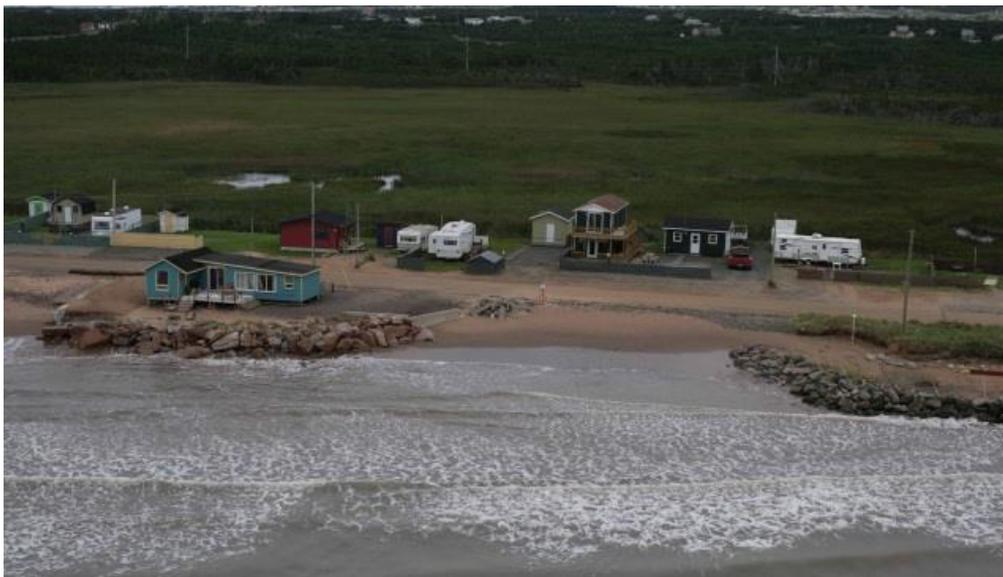
Secteur 8	Chemin des Chalets	La Martinique	Unité homogène BP-024	Carte 20
Éléments exposés : chalets et route secondaire

Une cinquantaine de chalets se situent sur un étroit cordon littoral de basse altitude qui sépare deux lagunes et un marais de la mer. Le taux probable est élevé (-1,37 m/an) et le **recul événementiel** peut atteindre 17 m. La **cellule hydrosédimentaire** de l'Anse aux Étangs est petite et permet peu d'échanges sédimentaires. Le cordon est voué à migrer vers l'intérieur des terres. Un petit chenal intermittent permet l'échange entre la lagune nord et la mer. Ce chenal était plus large et plus au sud-ouest dans les années 1960. La route est aujourd'hui coupée dans le secteur du chenal et les lobes de tempête envahissent la lagune. Malgré les enrochements en bon état mis en place récemment, il est peu probable que la ligne se maintienne à moyen et long terme. La route secondaire est désormais coupée au niveau de la petite lagune. La relocalisation des bâtiments est ici la seule option qui permettra d'enrayer les problèmes liés à l'érosion et à la **submersion** à moyen et long terme.

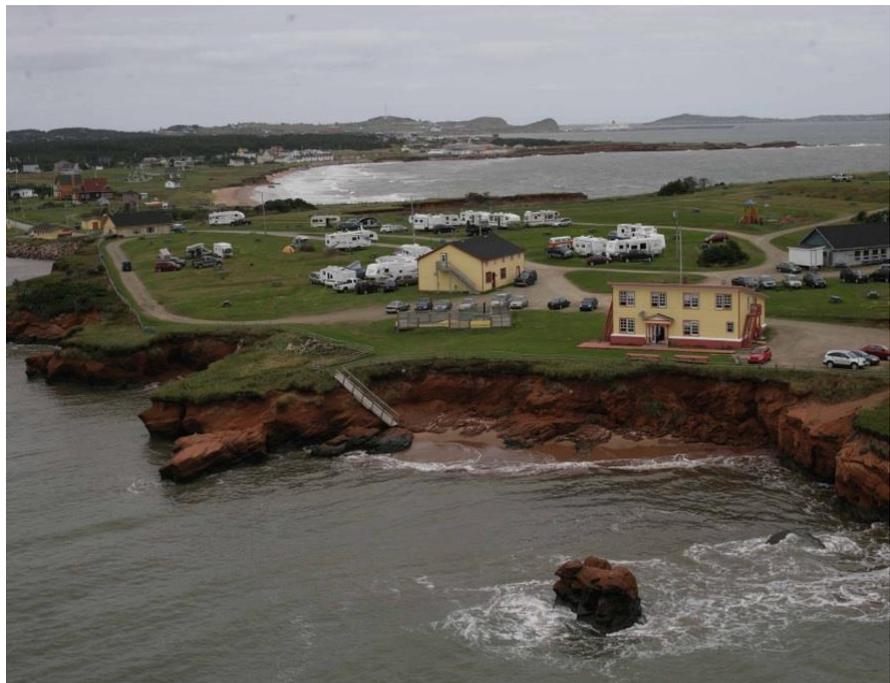
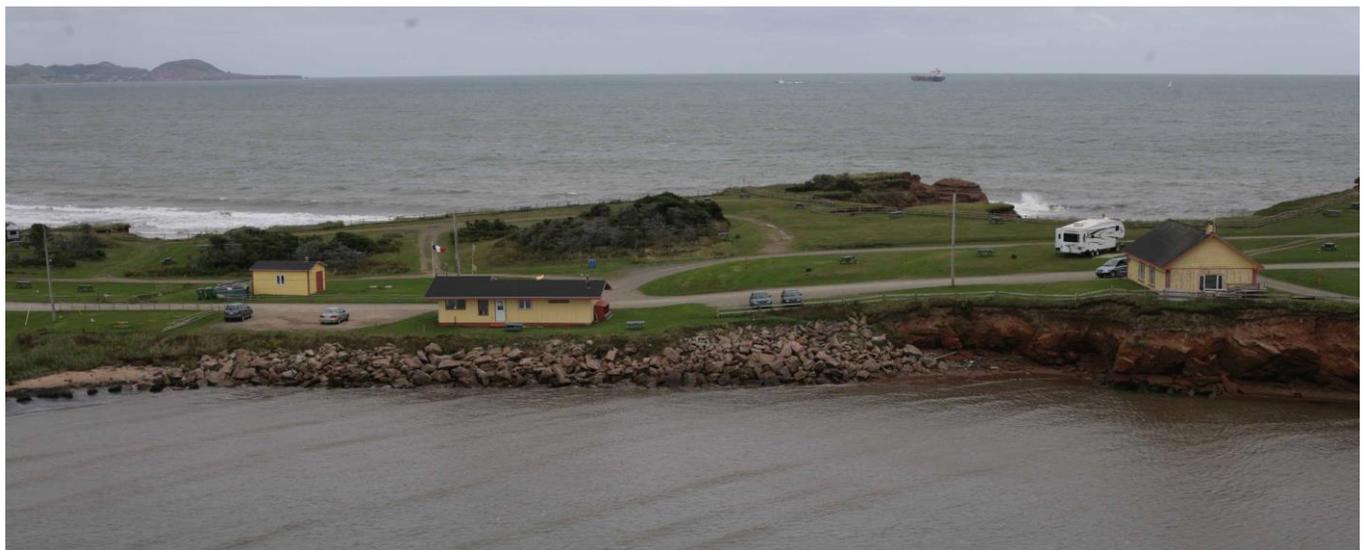
Secteur 9	Gros Cap	Cap aux Meules	Unité homogène BP-029	Carte 22
Éléments exposés : chalets, bâtiments du camping et route secondaire

La falaise rocheuse de Gros Cap est en érosion sur l'ensemble de son pourtour. Le taux probable est de -0,37 m/an du côté est et -0,46 m/an du côté ouest. L'érosion atteint -0,50 m/an au fond des crevasses. La surface de la péninsule est ainsi en diminution nette d'année en année. Les **plages** sont absentes et l'énergie des vagues est ainsi maximale lors du déferlement des vagues sur les falaises. Le cap présente de nombreuses encoches et grottes, cela engendre donc un recul de la côte qui n'est pas linéaire. Ceci présente un **risque** pour la sécurité des personnes. Seulement deux bâtiments reliés aux services du camping sont exposés à court terme (photo ci-bas). Un enrochement en bon état protège un des bâtiments ainsi que la route d'accès. Les autres bâtiments sont exposés à moyen et long terme.

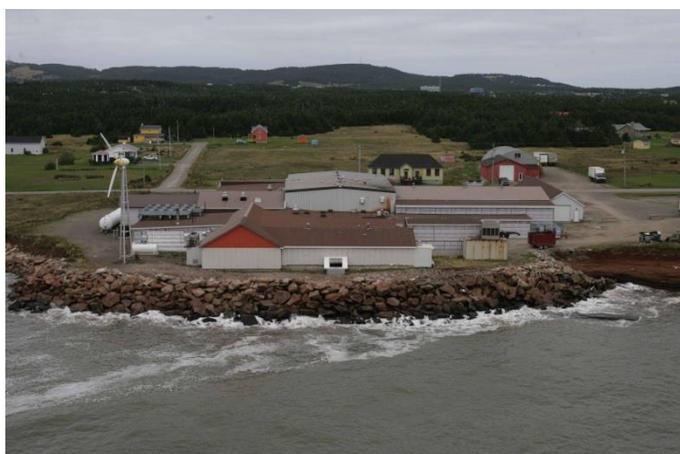
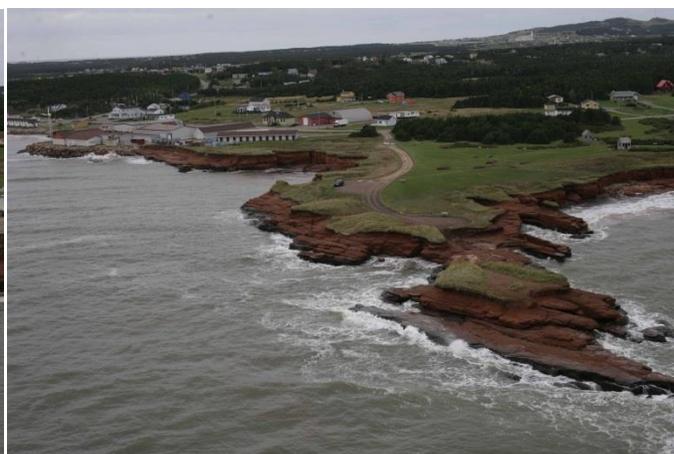
Secteur 10	Secteur Petite Échouerie	Cap aux Meules	Unités homogènes CM -02 à CM-06	Carte 22
Éléments exposés : résidences principales, motel, usine de transformation des produits de la mer, route municipale asphaltée, route secondaire

L'anse de la Petite Échouerie est composée d'une alternance de basses falaises rocheuses et de terrasses de plage (photo en haut à gauche). Les unités CM-02 et CM-03 au sud présentent de forts taux probables respectivement de  $-0,82$  m/an et de  $-1$  m/an. Les résidences présentes sont exposées à moyen et long terme. Les unités CM-04, 05 et 06 ont un taux probable plus faible ( $-0,45$  m/an), mais comprennent d'importants éléments exposés à court terme : un motel (photo en haut à droite) et une usine de transformation des produits de la mer (photo en bas à gauche). La route secondaire qui mène au bout de la pointe est déjà sectionnée, isolant un îlot seulement accessible à pieds (photo en bas à droite). Deux quais étaient présents sur la pointe de l'Échouerie dans les années 60. Leur présence et leur enlèvement n'ont pas affecté la dynamique sédimentaire. Les pointes rocheuses du Gros Cap et de l'Échouerie limitent les échanges sédimentaires et une **plage** est seulement présente au fond de l'anse. Les interventions dans cette anse ne doivent ainsi pas faire en sorte d'affaiblir le bilan sédimentaire déjà limité.

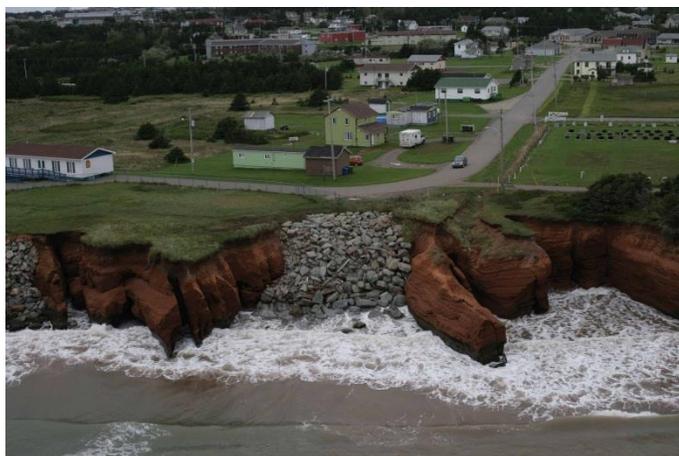
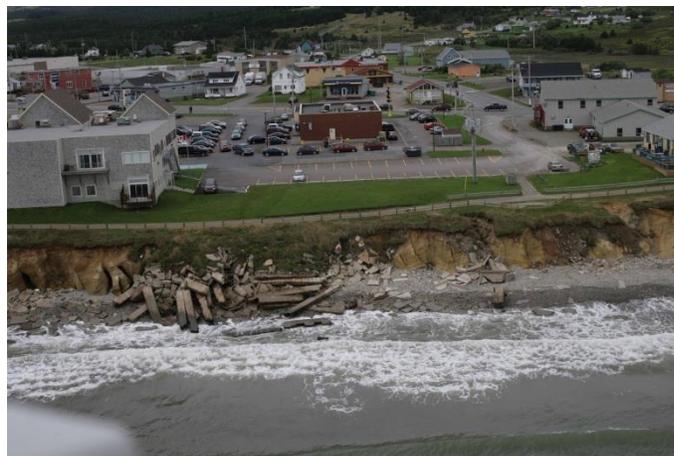
Secteur 11	Secteur Grande Échouerie	Cap aux Meules	Unités homogènes CM-07 à CM-12	Cartes 23, 24 et 25
Éléments exposés : résidences principales, chalets, usine de traitement des eaux (étangs aérés), cinéma, garderie, bar

La cellule de la Grande Échouerie est composée d'une alternance de basses falaises rocheuses et de terrasses de plage. Les taux probables se situent entre  $-0,31$  m/an et  $-0,64$  m/an. La **dérive littorale** principale est vers le nord, mais une dérive secondaire vers le sud compense presque le déplacement des sédiments. Les **plages** sont majoritairement très étroites, sauf pour deux courtes zones au milieu du secteur (photos du haut). L'énergie des vagues est ainsi peu atténuée et les falaises de grès sont plus sensibles (photo en bas à gauche). Malgré la proximité du centre de Cap aux Meules, cette portion de côte ne présente pas d'élément exposé à court terme et seulement quelques éléments exposés à moyen et long terme. A noter que le sentier asphalté qui longe le littoral est exposé à court et moyen terme sur plusieurs tronçons, mais le calcul de l'**exposition** n'as pas été effectué (photo en bas à droite). Une couche de roches (riprap) a été mise en place sur le haut estran en 2013. Il devrait être suivi en 2014 d'une recharge de plage en galets.

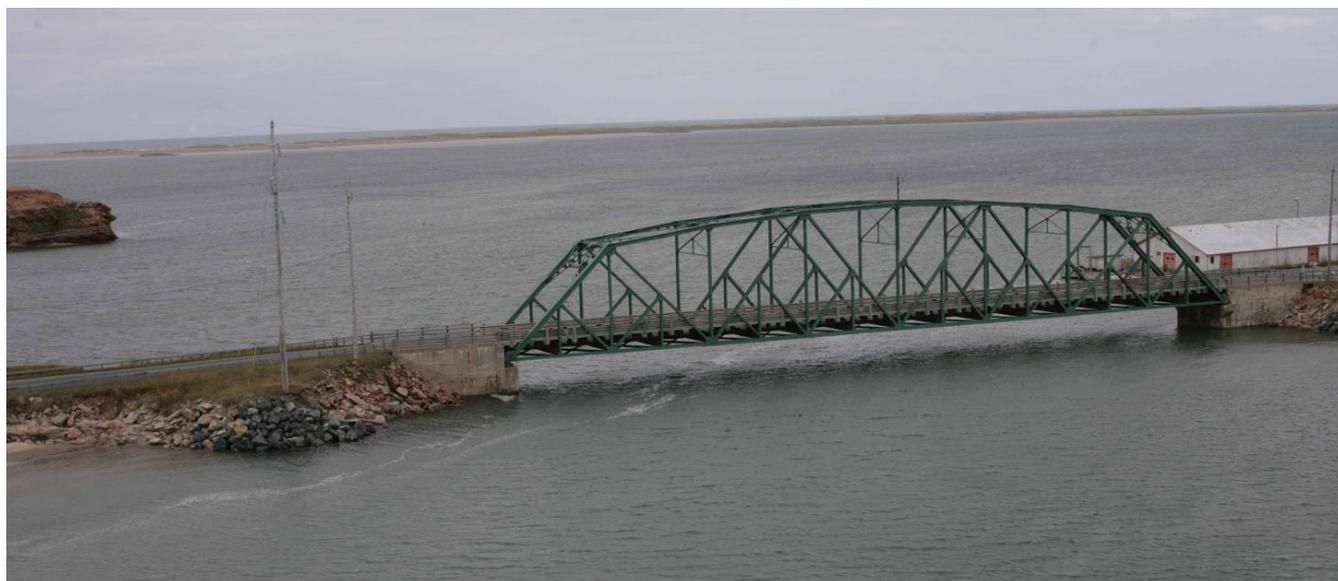
Secteur 12	Secteur de la Digue	Cap aux Meules et Havre-aux-Maisons	Unités homogènes CM-21, 22 et 23	Cartes 27 et 28
Éléments exposés : chalets, bâtiments pour le traitement des fruits de mer, route 199

Ce système côtier est composé de deux flèches littorales coupées au centre par un goulet. Comme cette étude est basée sur le rôle d'évaluation de 2010 et sur les images de 2008, les changements de tracé de la route et du pont ne sont pas considérés ici. Un pont relie les deux flèches littorales pour le passage de la route 199. La **dérive littorale** est convergente vers le goulet. Un delta s'est formé à l'intérieur de la lagune, ce qui confirme qu'un important transport sédimentaire s'effectue de l'extérieur vers l'intérieur de la lagune au gré des courants de marée. Un nouveau pont a été construit plus au sud entre 2011 et 2013. Les assises du pont du côté de Havre-aux-Maisons forment un obstacle à la dérive et facilitent l'accumulation au sud de la structure. Une accumulation naturelle avait déjà lieu avant la construction du pont. Bien que le milieu soit généralement en accumulation, les bâtiments installés trop près de la **ligne de rivage** peuvent subir des dommages lors des tempêtes.

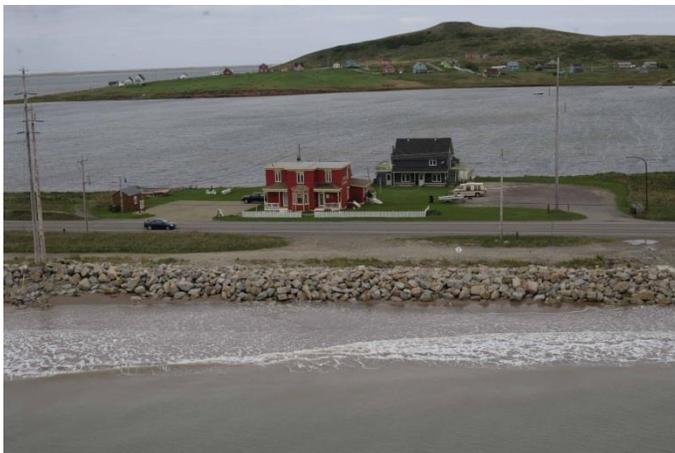
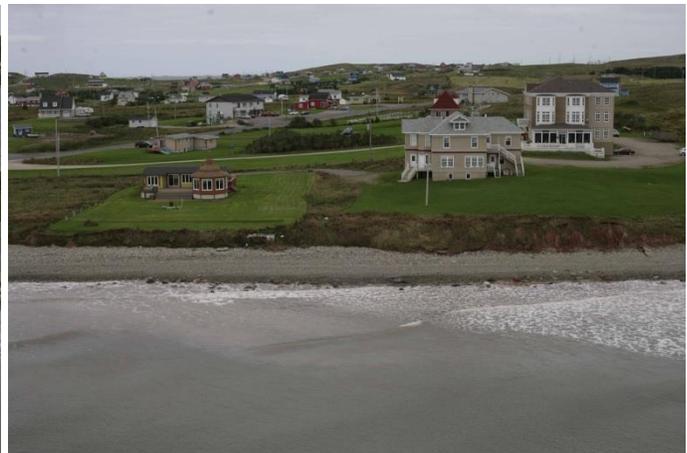
Secteur 13	Route 199 Secteur de La Pointe	Havre-aux-Maisons	Unités homogènes CM-24, 25 et 26	Cartes 28 et 29
Éléments exposés : route 199, résidences principales, restaurant, auberge, chalet

Ce secteur comprend, de l'est vers l'ouest, une portion de flèche littorale (photo ci-haut et photo en bas à gauche), une portion de terrasse de plage et une falaise rocheuse à sommet meuble (photo en bas à droite). Les taux probables varient entre -0,25 et -0,66 m/an. La **dérive littorale** est vers l'est. Les sédiments proviennent donc des falaises rocheuses à l'ouest et se dirigent vers le goulet à l'est. Un enrochement est en place pour protéger la route (photo en bas à gauche), mais seulement une section de 180 m est en bon état. Les enrochements limitent le recul de la côte, mais ont pour effet de diminuer la largeur de la **plage**, ce qui augmente la force des vagues déferlantes et augmente le risque de **submersion** par franchissement des vagues. Les plages jouent un rôle important et il est primordial de favoriser leur maintien. Les interventions futures dans ce secteur devraient avoir pour objectifs d'élever le niveau de la plage.

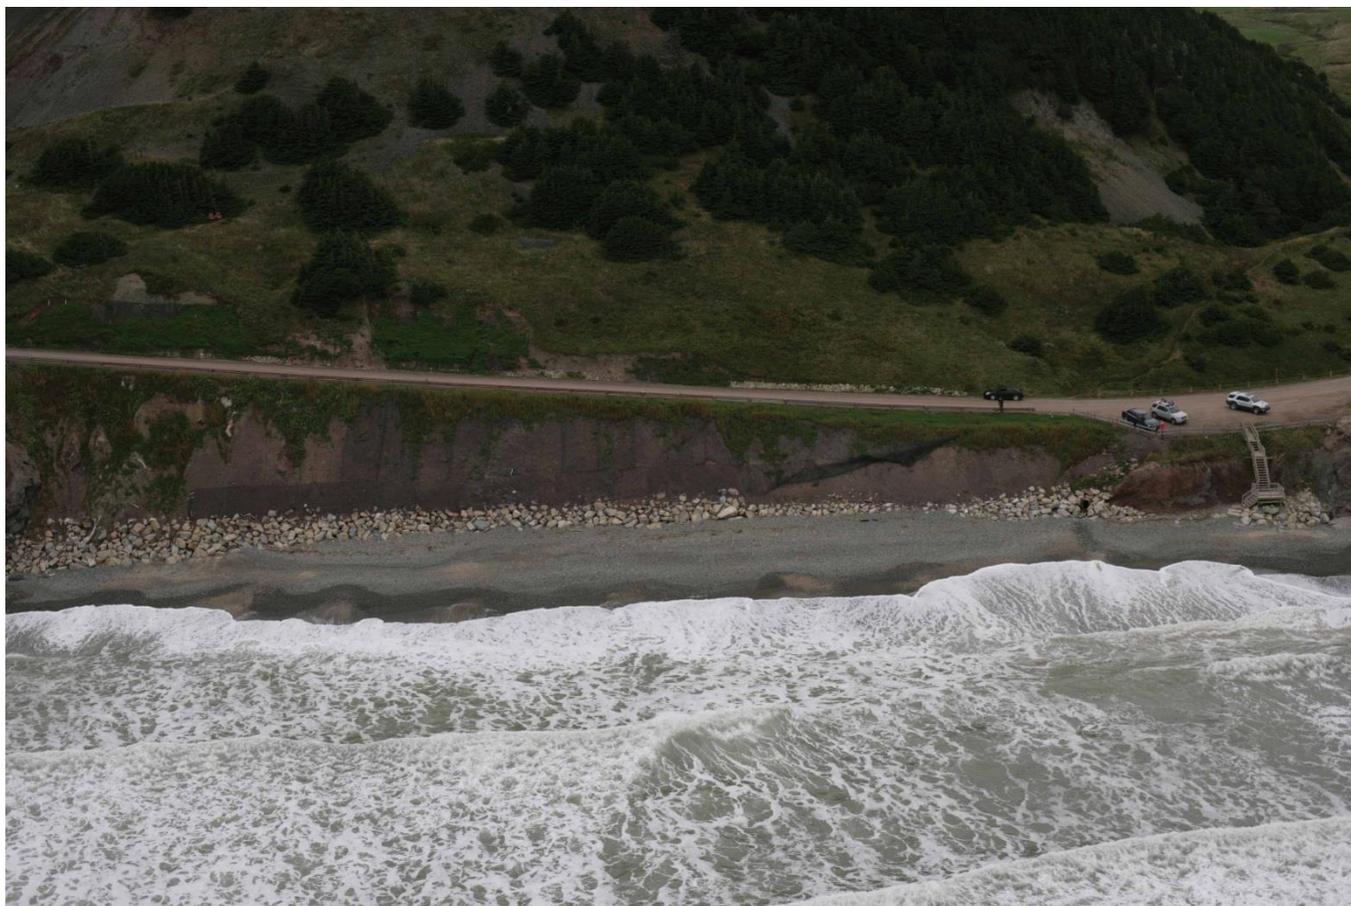
Secteur 14	Chemin des Échoueries	Havre-aux-Maisons	Unité homogène DS-002	Carte 31
Éléments exposés : route municipale non asphaltée

Ce secteur de falaise rocheuse a un taux probable de  $-0,58$  m/an, ce qui représente un défi pour le maintien de la route. La **dérive littorale** vers le sud permet le maintien d'une **plage** de galets à la base de la falaise. Un enrochement et un revêtement de géotextile pour faciliter la végétalisation de la falaise sont en place afin de limiter le recul de la falaise.

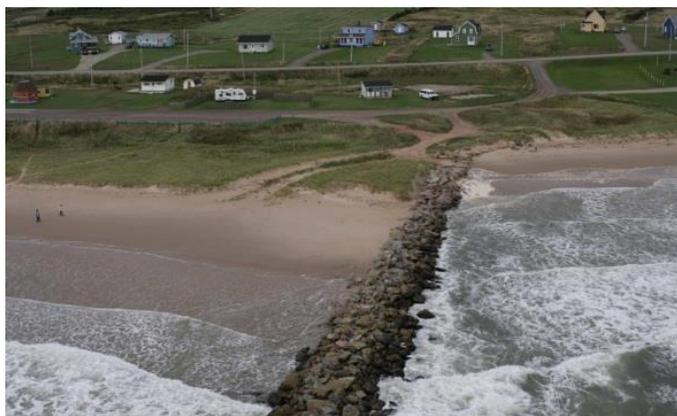
Secteur 15	Dune du Sud	Havre-aux-Maisons	Unités homogènes DS-010, 11 et 12	Cartes 33 et 34
Éléments exposés : chalets, résidences principales, chemin secondaire (halte routière)

Ce segment comprend trois types de côte : une falaise rocheuse (photo du haut) avec un taux probable de  $-0,30$  m/an, une terrasse de plage (photo du centre) de part et d'autre de l'ancien quai avec un taux probable de  $-0,26$  m/an au sud de l'épi et de  $-0,69$  m/an au nord de l'épi et l'assise du tombolo (photo du bas) avec un taux probable de  $-0,16$  m/an. Le segment se situe au début de la **cellule hydrosédimentaire** des Sillons qui est majoritairement en accumulation avec un taux probable de  $+0,69$  m/an dans sa portion centrale. La **dérive littorale** va du sud vers le nord et l'ancien quai enroché joue un rôle important en maintenant une **plage** au sud et en créant un déficit au nord (photo du centre). Sans la présence de cet épi (quai enroché), le recul de la falaise et de la terrasse de plage au sud serait plus rapide et la portion nord profiterait d'un apport de sable, ce qui stabiliserait la **ligne de rivage** pour une période indéterminée.

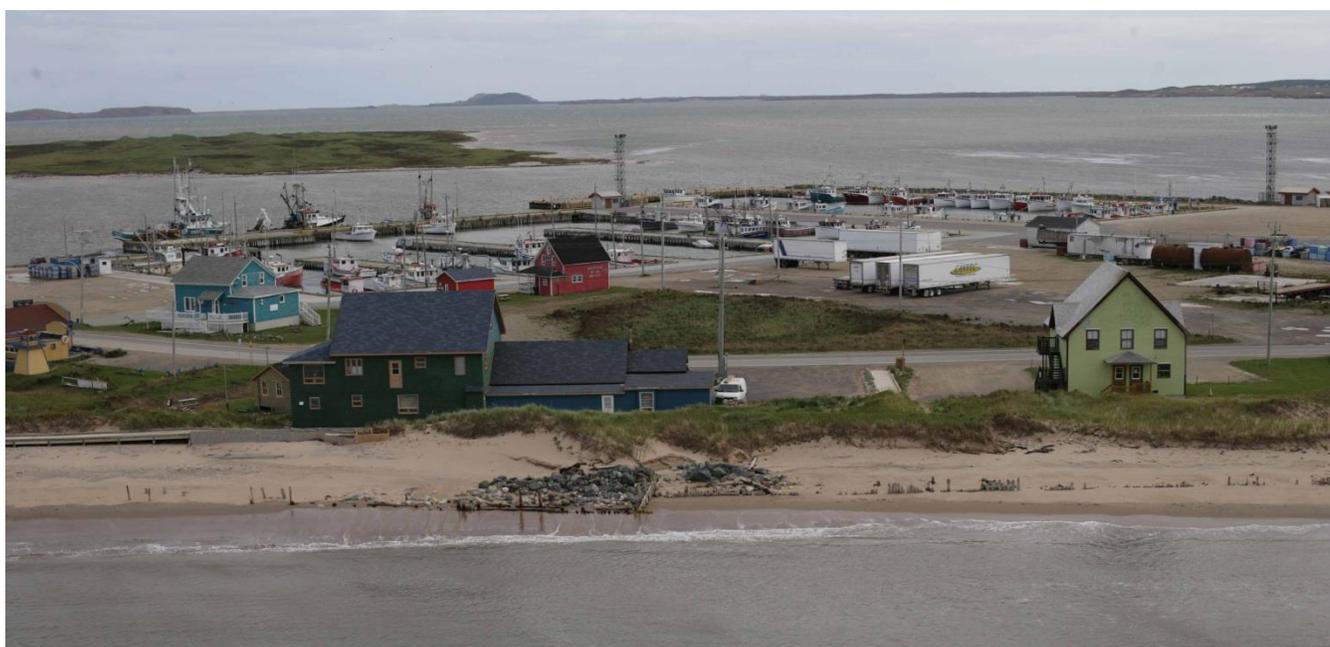
Secteur 16	Zone adjacente au port de Grande-Entrée	Grande-Entrée	Unité homogène GE-004	Carte 44
Éléments exposés : résidences principales, restaurants, commerces, chalet, route 199

Cette terrasse de plage a un taux probable de  $-1,65$  m/an. Ce taux de recul élevé reflète l'évolution récente mesurée sur le terrain entre 2005 et 2010. La **ligne de rivage** est active et une microfalaise est présente sur l'ensemble du segment; dans certains cas c'est même une basse falaise dans les dunes en érosion. Bien que la **dérive littorale** principale semble favorable à ce segment, les sédiments s'accumulent plutôt au sud (unité GE-005) sur une avancée au taux moyen de  $+2$  m par an. La source de

sédiments est en partie sous-marine au large du chenal du goulet. L'enrochement au bout de la pointe au nord ne permet pas le maintien d'une **plage** à sa base et un effet de bout est perceptible sur la plage adjacente (photo du haut). À ce rythme de recul, la route 199 sera exposée d'ici 2030 et plusieurs bâtiments sont exposés à court terme. La dynamique hydrosédimentaire est probablement modifiée par les dragages récurrents du chenal du port et des mines Seleines situées en aval de cette cellule. Une analyse plus approfondie du transport sédimentaire devra être réalisée afin de proposer des options d'adaptation qui profite de la forte quantité de sédiments dans le système.

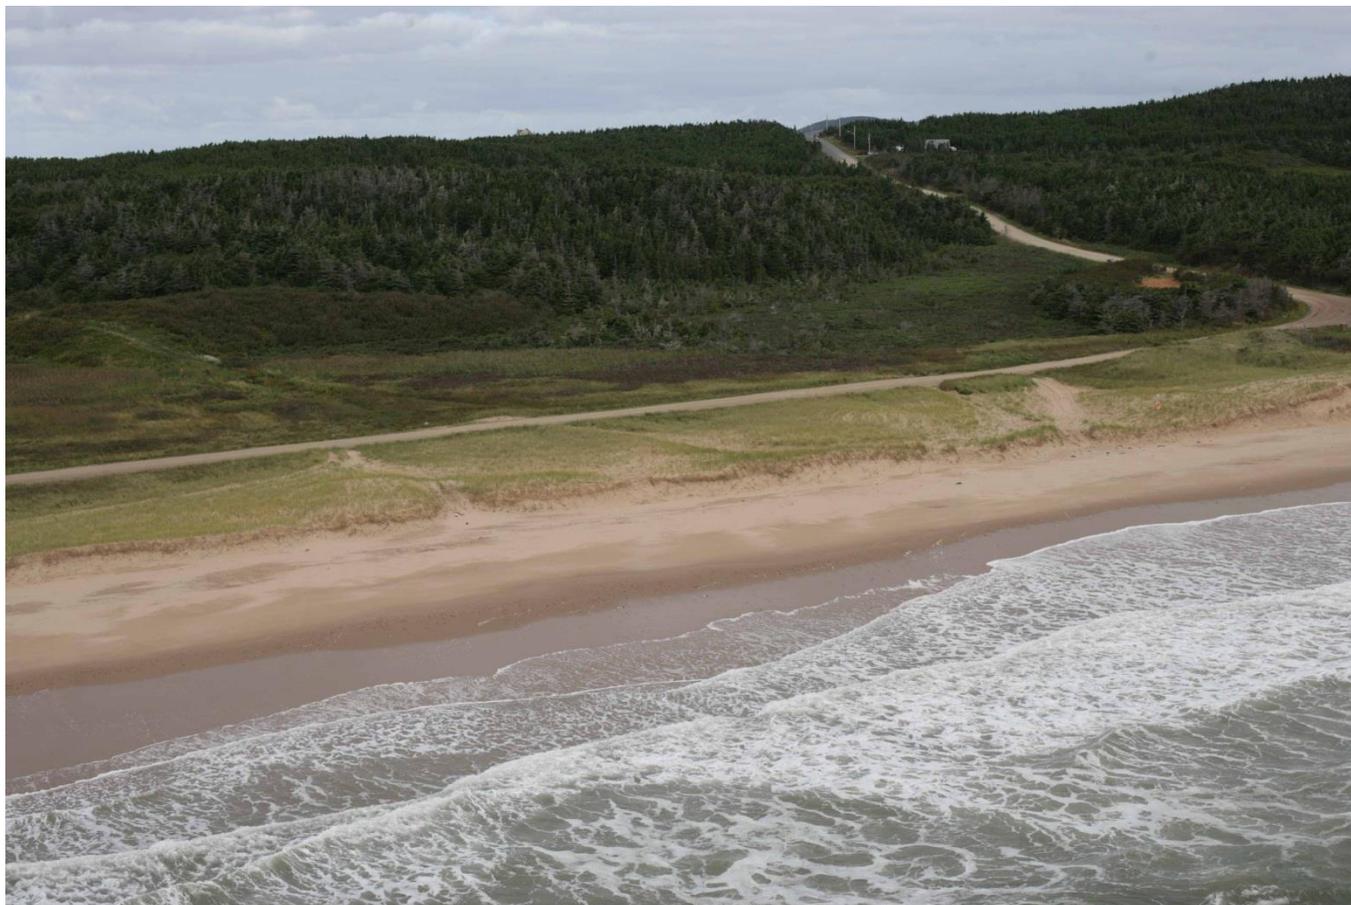
Secteur 17	Chemin Bassin Est	Grande-Entrée	Unité homogène GE-028	Carte 48
Éléments exposés : route secondaire

Ce segment comprend seulement une route secondaire, mais ce chemin donne accès à la mer et à la lagune (Bassin aux Huîtres) et est très utilisé par la population locale. Le taux probable est -1,36 m/an dans ce secteur de flèche littorale. La **ligne de rivage** a reculé d'environ 60 mètres entre 1963 et 2008 et une micro-falaise d'érosion est toujours présente en 2010 (photo). La route sera exposée à partir de 2030 et d'autres tronçons le seront jusqu'en 2100.

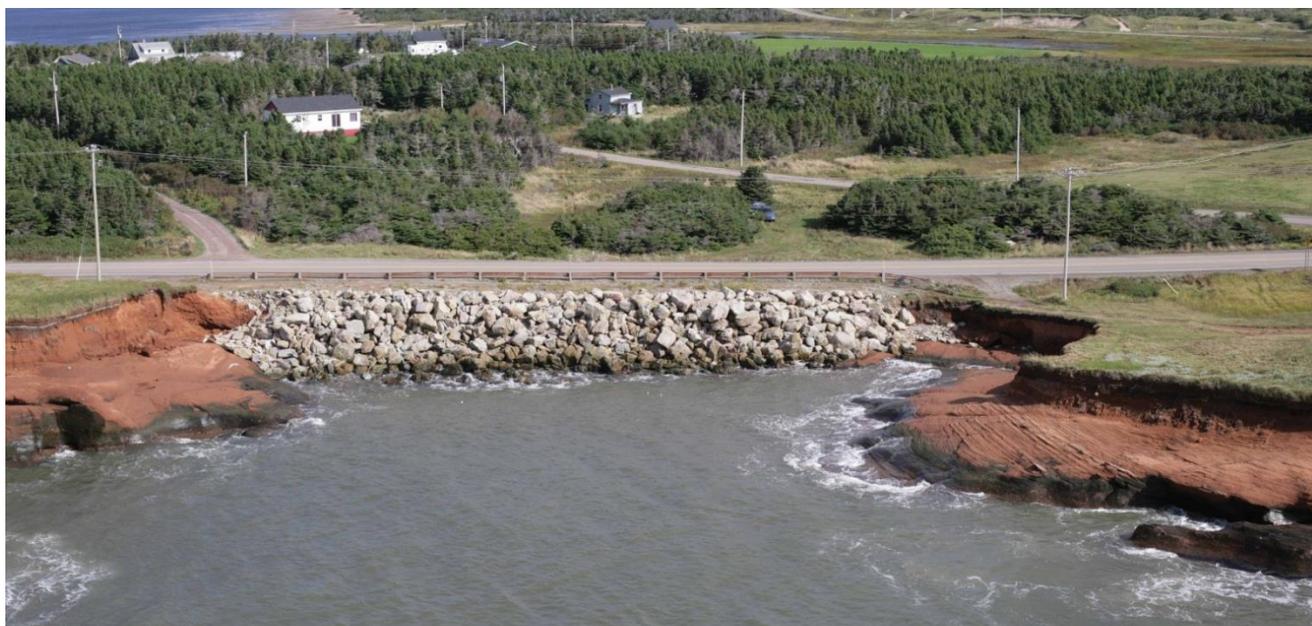
Secteur 18	Route 199 – Old Harry	Old Harry	Unités homogènes GE-038 et 039	Carte 49
Éléments exposés : route 199, résidence principale

La portion ouest du segment est une falaise meuble avec un taux probable de  $-0,78$  m/an (photo en haut à gauche). La falaise a reculé de 14 mètres entre 1963 et 2008 vis-à-vis la résidence. La résidence et la route sont ainsi exposées entre 2015 et 2020. Mentionnons toutefois qu'à la suite de la tempête de décembre 2010, cette maison a été relocalisée un peu plus loin du trait de côte. La falaise rocheuse qui apparaît à l'est (photo en haut à droite) a un taux probable de  $-0,16$  m/an. La route est exposée à court terme un peu plus à l'est où un enrochement a été mis en place pour la protéger (photo du bas). La largeur de cette anse rocheuse a plus que doublé passant d'environ 30 mètres en 1963 à environ 70 mètres en 2008. C'est donc un tronçon à surveiller de près d'autant plus qu'il représente le seul accès routier pour Grande-Entrée.

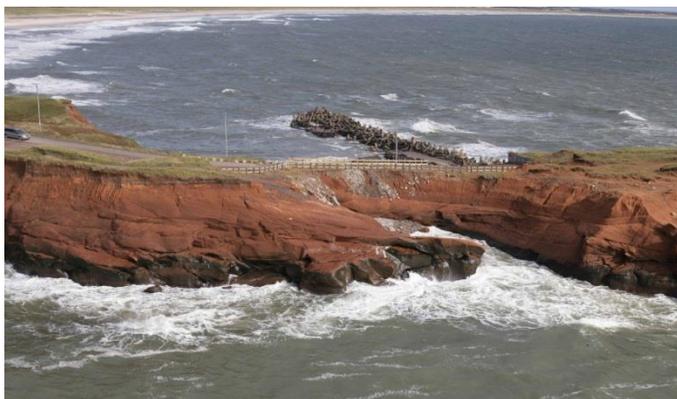
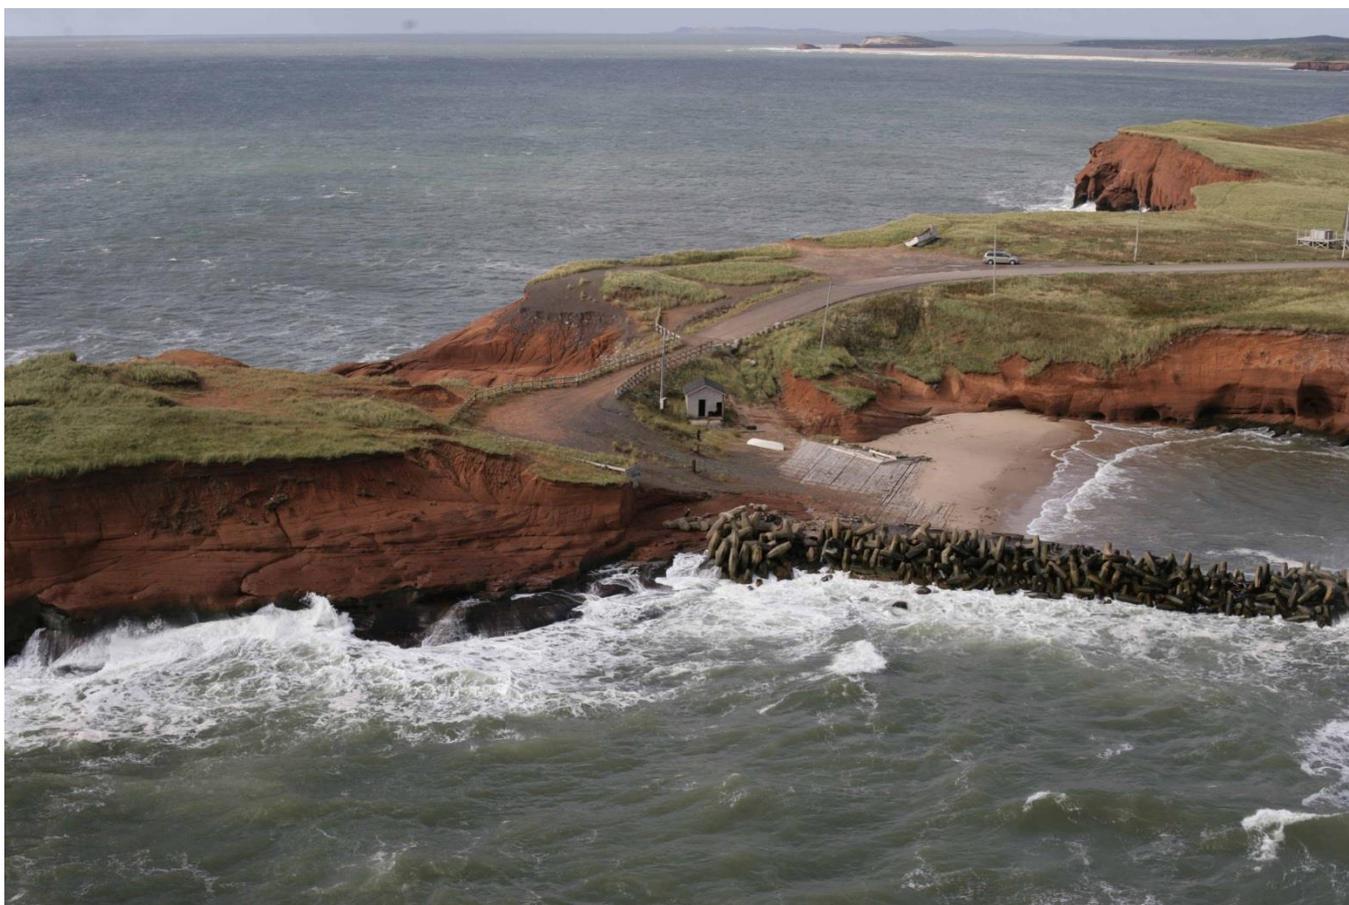
Secteur 19	Chemin Head	Old Harry	Unités homogènes GE-041 et PE-014	Carte 50
Éléments exposés : route secondaire asphaltée et non asphaltée, bâtiment de pêche

Cette pointe est constituée d'une falaise rocheuse à sommet meuble qui présente un taux probable de  $-0,29$  m/an du côté sud et de  $-0,26$  m/an du côté nord. L'érosion forte et constante fait en sorte de diminuer la largeur de la pointe, ce qui compromet l'accès au havre de pêche. Le chemin Head qui mène à l'accès à la mer est exposé à court terme près de l'accès à la mer et d'autres portions sont exposées entre 2060 et 2100.

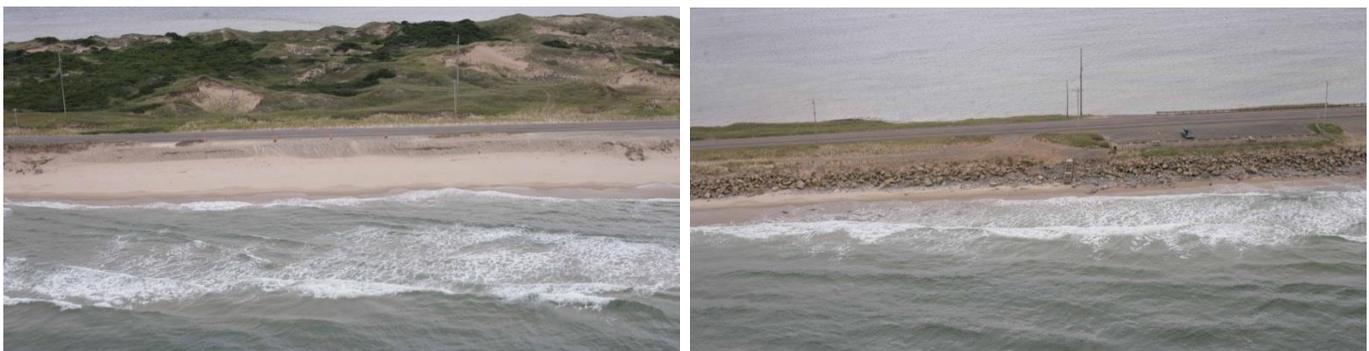
Secteur 20	Route 199 - Nord-est de Pointe-aux-Loups	Pointe-aux-Loups	Unités homogènes PL-018A et PL-017	Cartes 60 à 68
Éléments exposés : route 199

Dans ce secteur, la route 199 est exposée sur plus de 10 km, dont 2,2 km exposés à court terme (d'ici 2020). La situation est d'autant critique que cette route représente le seul lien routier entre le nord des Îles (Grosse-Île et Grande-Entrée) et le reste des îles de la Madeleine. De plus, certains tronçons de routes exposées à court terme sont situés sur un étroit tombolo; ce qui ne permet pas la relocalisation de la route en arrière côte, dans une zone non exposée. Les solutions de protection sont ainsi inévitables. Des portions de route actuelles ont déjà été déplacées vers l'intérieur et sont aujourd'hui à nouveau exposées à l'érosion. La **dérive littorale** est vers le nord-est entre Pointe-aux-Loups et Grosse-Île. Le taux probable est de  $-0,92$  m/an pour l'unité PL-018A (photos d'en haut) et  $-1,44$  m/an pour l'unité PL-017 (photos d'en bas), ce qui représente des taux importants. En effet, ce secteur est exposé aux vents dominants d'ouest et aux tempêtes. La dynamique naturelle du cordon littoral est de migrer vers l'intérieur de la lagune. Un enrochement endommagé est présent sur 1,2 km à la sortie de Pointe-aux-Loups (photos d'en bas). Au sud-ouest de Pointe-aux-Loups, on retrouve également 2,4 km de route exposée, mais pas avant la période 2060-2100.

Une recharge de **plage** est effectuée régulièrement à la limite de l'enrochement par le ministère des Transports afin de limiter l'effet de bout. Cette technique s'est jusqu'ici avérée efficace pour limiter l'érosion et éviter de poursuivre l'enrochement.

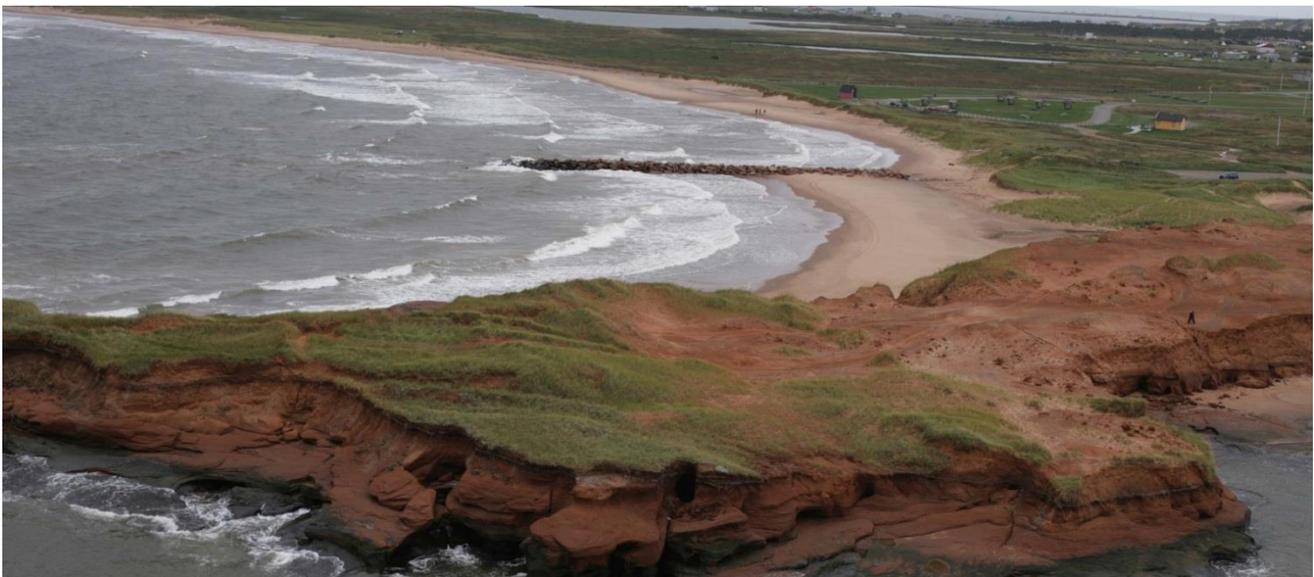
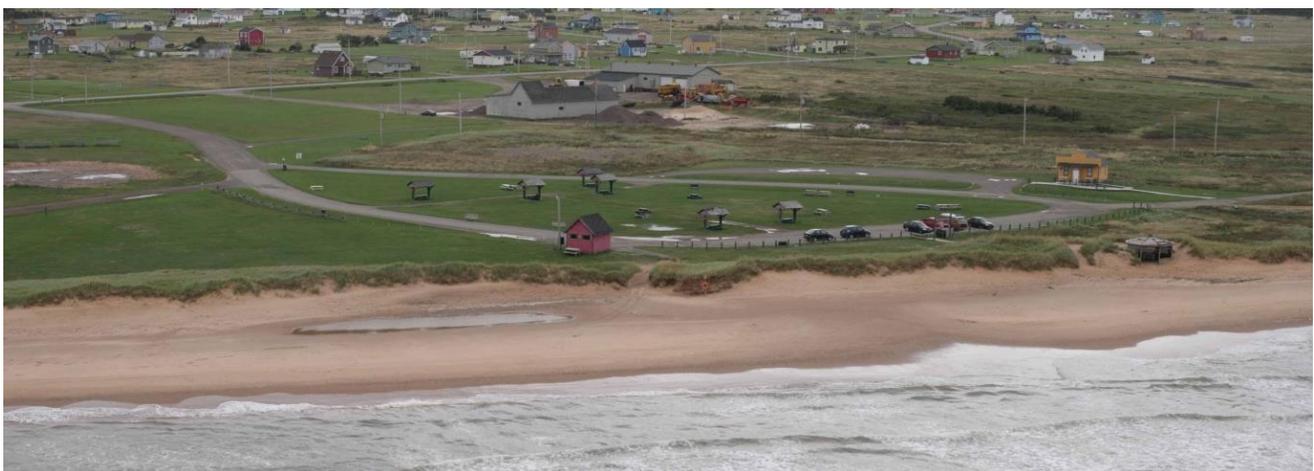
Secteur 21	Plage de Fatima	Fatima	Unité homogène PL-003	Carte 75
Éléments exposés : route secondaire et bâtiments liés à la halte routière

La **plage** de Fatima se situe au début de la **cellule hydrosédimentaire** de Fatima sur l'assise du tombolo qui relie Fatima à Pointe-aux-Loups. La **dérive littorale** est vers le nord-ouest, comme en témoigne l'accumulation au sud-ouest de l'épi rocheux près de la pointe rocheuse (photo du haut). On se situe en amont de la cellule hydrosédimentaire, dans un secteur où le cordon littoral s'attache à l'île. La dynamique naturelle est un recul du cordon vers l'intérieur de la lagune. On remarque cependant qu'une partie du transit s'effectue tout de même sur le haut de la plage, derrière l'épi car la **ligne de rivage** a reculé depuis sa mise en place. Entre 1963 et 2008, le recul a atteint 80 mètres devant la halte routière (photo du bas). Le taux probable est de -1,97 m/an, ce qui rend l'ensemble des éléments de la halte routière exposés à court et moyen terme.
