**Exposition des bâtiments et des routes à l'érosion côtière :  
Développement d'un outil de planification de l'aménagement côtier  
Îles-de-la-Madeleine**

Présenté au ministère de la Sécurité publique du Québec

Juillet 2014

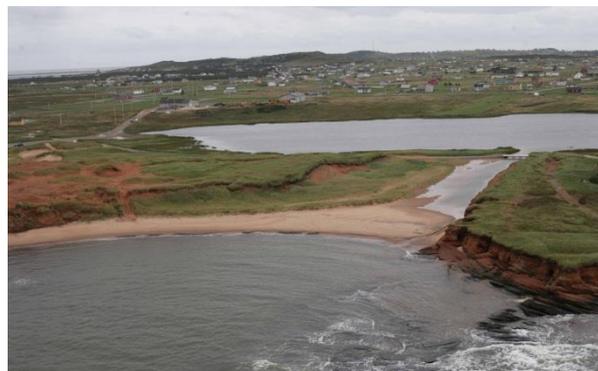
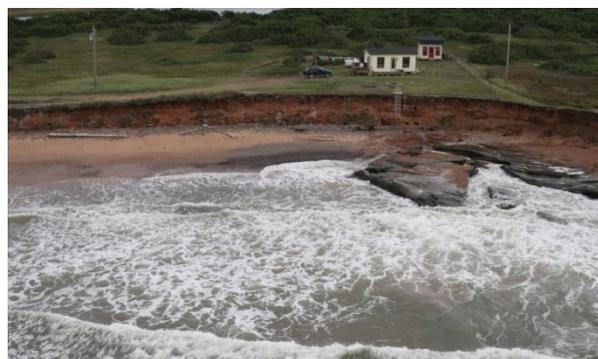
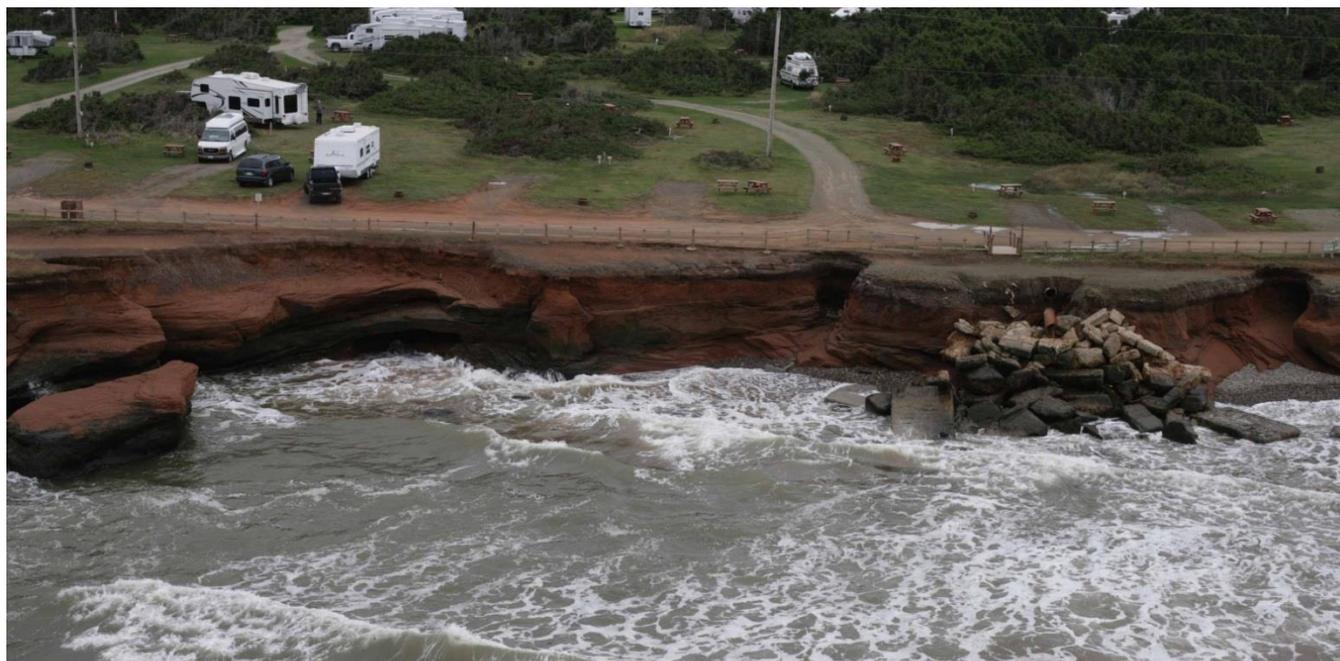
Secteur 22	Chemin Edgar Thorne	Fatima	Unité homogène EN-006	Cartes 75 et 76
Éléments exposés : route secondaire, chalets

Ce secteur de falaise rocheuse est situé immédiatement au sud-ouest du Cap de l'Hôpital, à la limite nord-ouest de l'unité **hydrosédimentaire** de l'Étang-du-Nord. Bien que la **dérive littorale** soit vers le nord-ouest et que l'érosion des falaises soit importante sur l'ensemble de l'unité, les sédiments ne sont pas captés et les **plages** sont absentes ou très étroites (photo du bas). L'énergie des vagues est ainsi déployée directement sur la falaise, ce qui accélère son recul. Le seul capteur de sable est le chenal artificiel qui a été creusé en 1984 pour établir une connexion avec l'étang de l'Hôpital; il est aujourd'hui partiellement comblé par les sédiments (photo du haut). Le taux probable est de -0,75 m/an et la falaise a reculé d'environ 30 m entre 1963 et 2008 le long du chemin Edgar Thorne. Quelques tronçons du chemin sont déjà complètement érodés (photo du centre), isolant quelques chalets et terrains. Un accès est depuis possible par un pont qui enjambe le chenal artificiel (photo du haut). D'autres portions de route sont indiquées comme exposées à court terme (photo du bas), mais ont récemment été fermées à la circulation.

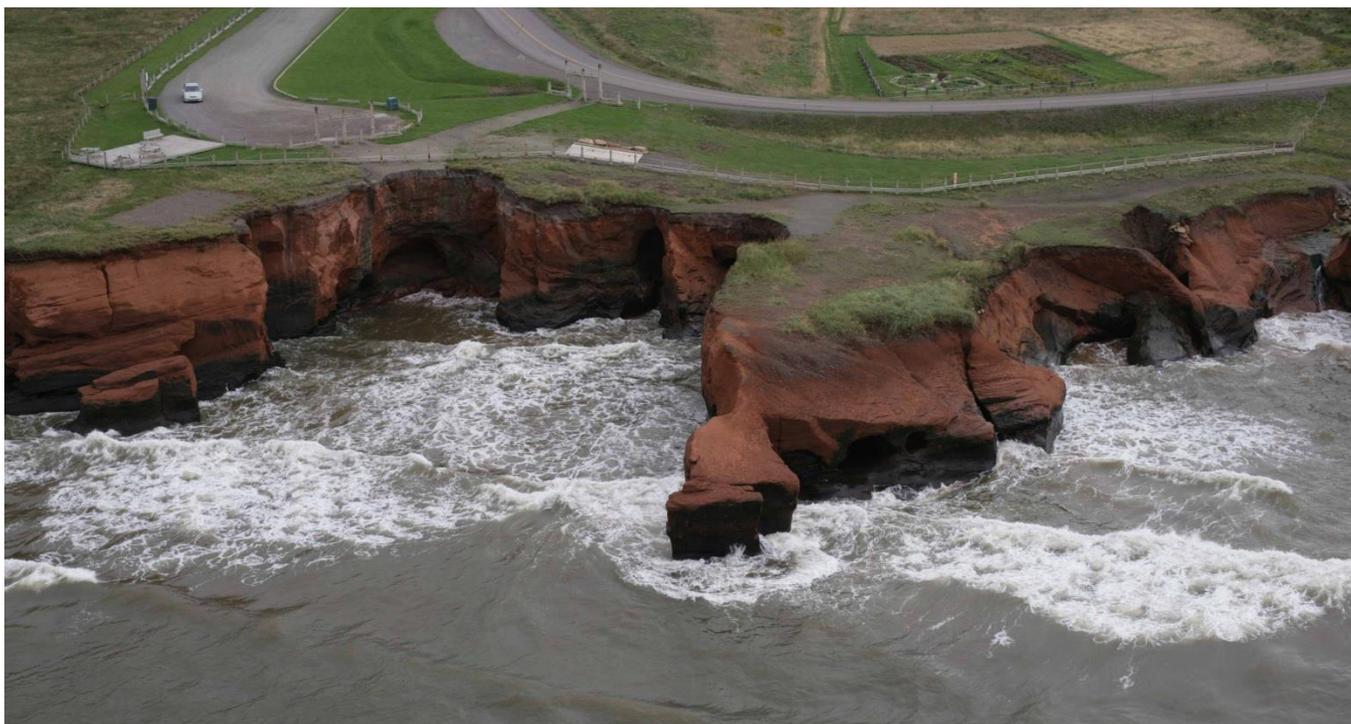
Secteur 23	Chemin de la Belle Anse	Fatima	Unité homogène EN-002	Carte 78
Éléments exposés : route secondaire asphaltée, halte routière, une résidence principale

Ce secteur de falaise rocheuse présente un fort taux probable de  $-0,89$  m/an. Vis-à-vis la portion exposée du chemin de la Belle Anse, la falaise a reculé de 25 m sur les pointes et de 55 m au fond des anses entre 1963 et 2008. La **plage** est absente et l'énergie des vagues est ainsi déployée directement sur la falaise, ce qui accélère son recul. Le chemin est exposé entre 2030 et 2040 et la halte routière est exposée à court terme (non identifié sur la carte 78).

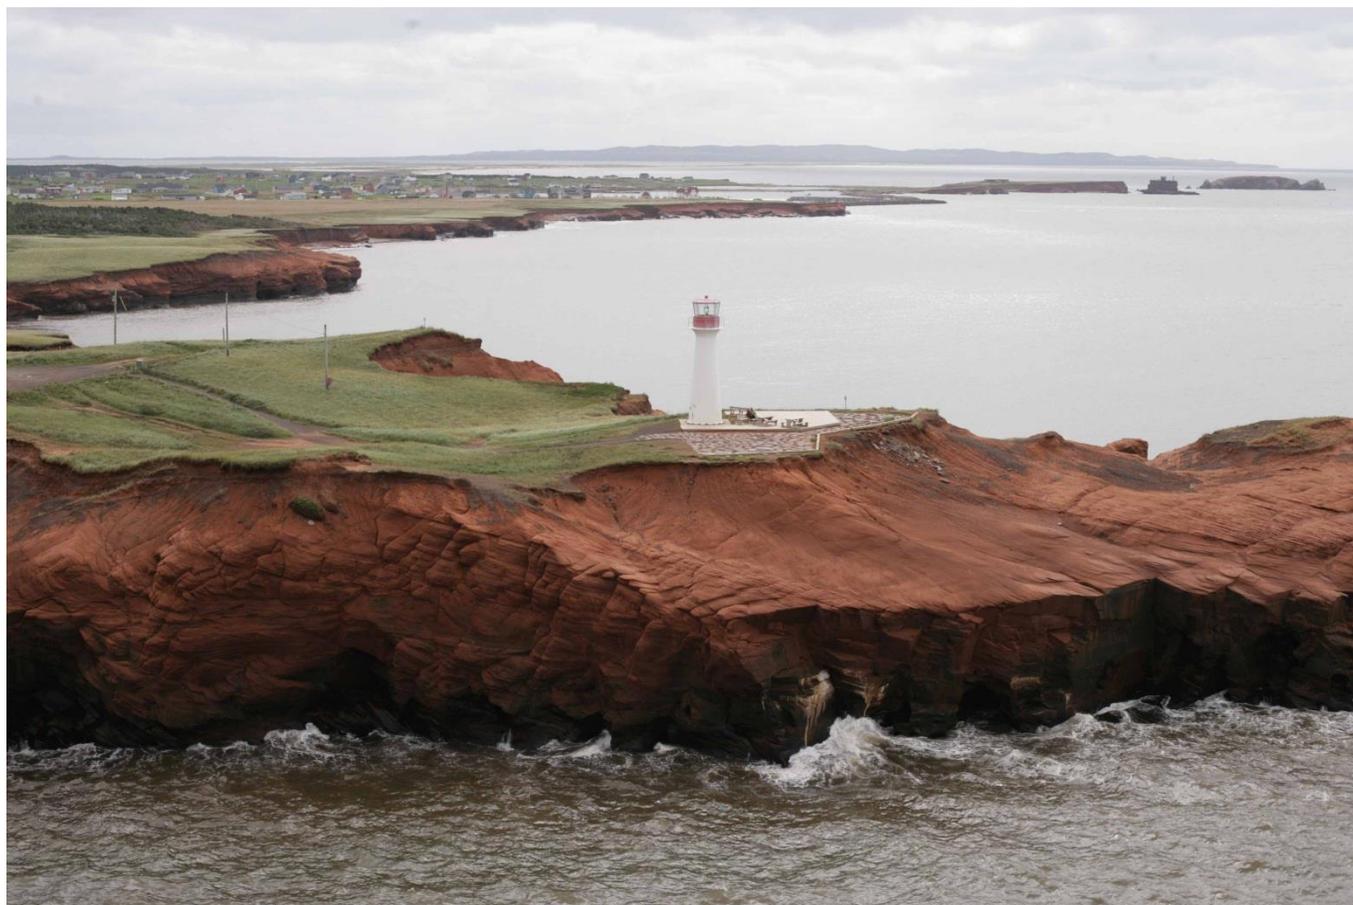
Secteur 24	Chemin de la Belle Anse	Fatima	Unités homogènes EN-001 et DO-022	Carte 79
Éléments exposés : phare, route secondaire

Le cap du phare est une pointe rocheuse avec un taux probable de  $-0,37$  m/an du côté nord et de  $-0,29$  m/an du côté sud. Des reculs entre 10 et 25 mètres ont été mesurés entre 1963 et 2008 autour de la pointe. Le phare est exposé entre 2020 et 2030. Cependant, l'aménagement paysager autour du phare est déjà en érosion. Le chemin d'accès est quant à lui exposé à long terme car la pointe est vouée à devenir de plus en plus étroite.

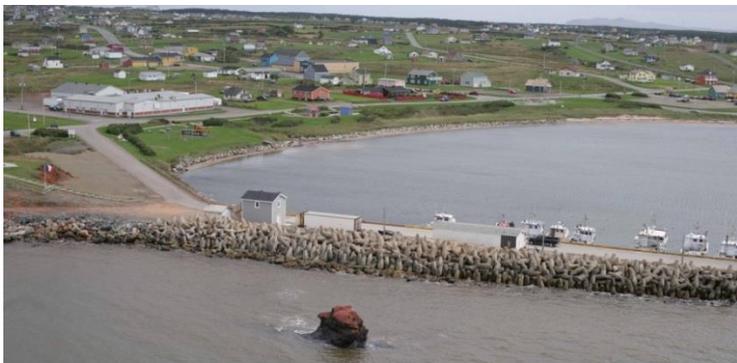
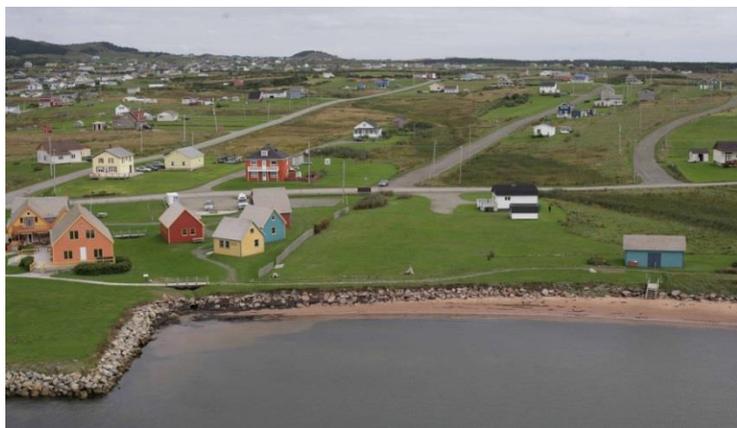
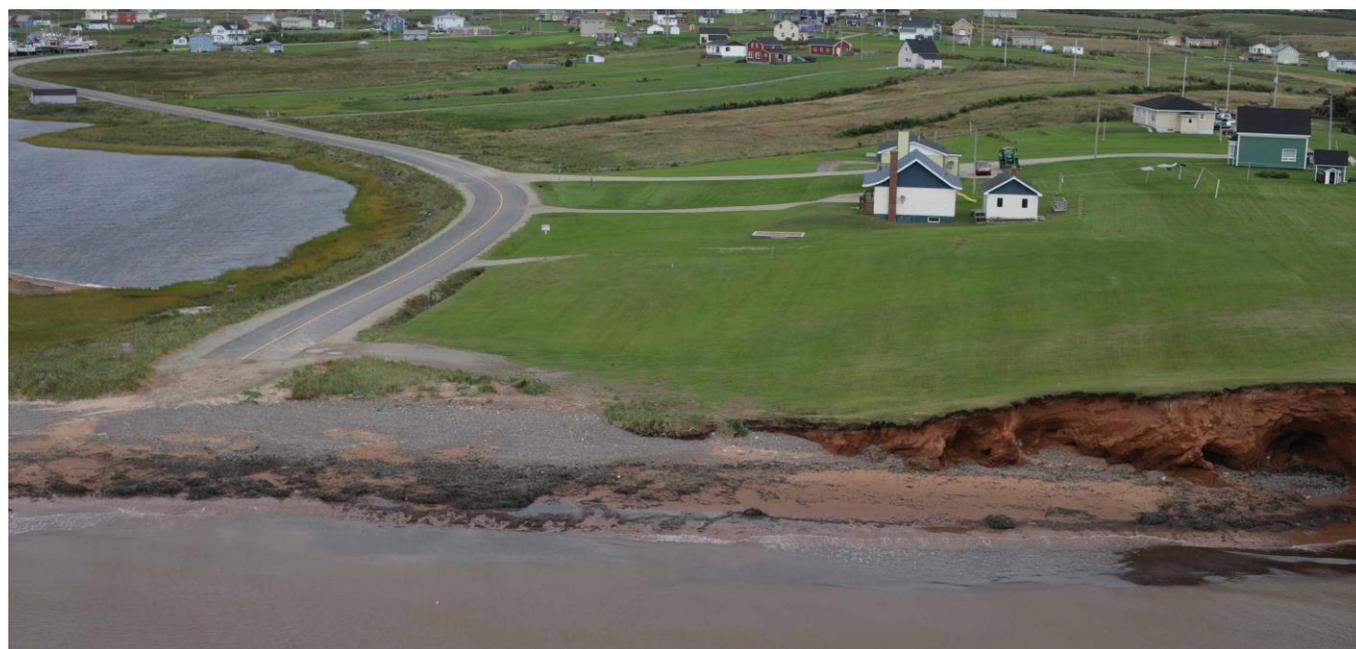
Secteur 25	Zone portuaire de l'Étang-du-Nord	Étang-du-Nord	Unités homogènes DO-012 à 019	Cartes 81 et 82
Éléments exposés : route secondaire, résidence principale, chalets et monument

Les éléments exposés à l'intérieur de la zone portuaire sont fonction des taux de recul mesurés dans le passé. La turbulence est fortement réduite par les quais et brise-lames qui ferment l'entrée du port, mais des taux probable de  $-0,2$  m/an sont présents sur la côte naturelle du port. On retrouve ainsi quelques tronçons de route et quelques bâtiments exposés (photos du haut et du centre). Plusieurs segments ont d'ailleurs été enrochés pour stabiliser la ligne de rivage. Au sud de la zone portuaire, on observe un tombolo et une falaise rocheuse avec des taux probables respectivement de  $-1,31$  m/an et de  $-1,08$  m/an. Une route secondaire asphaltée est exposée à court terme et une résidence principale est exposée à long terme (photo du bas).

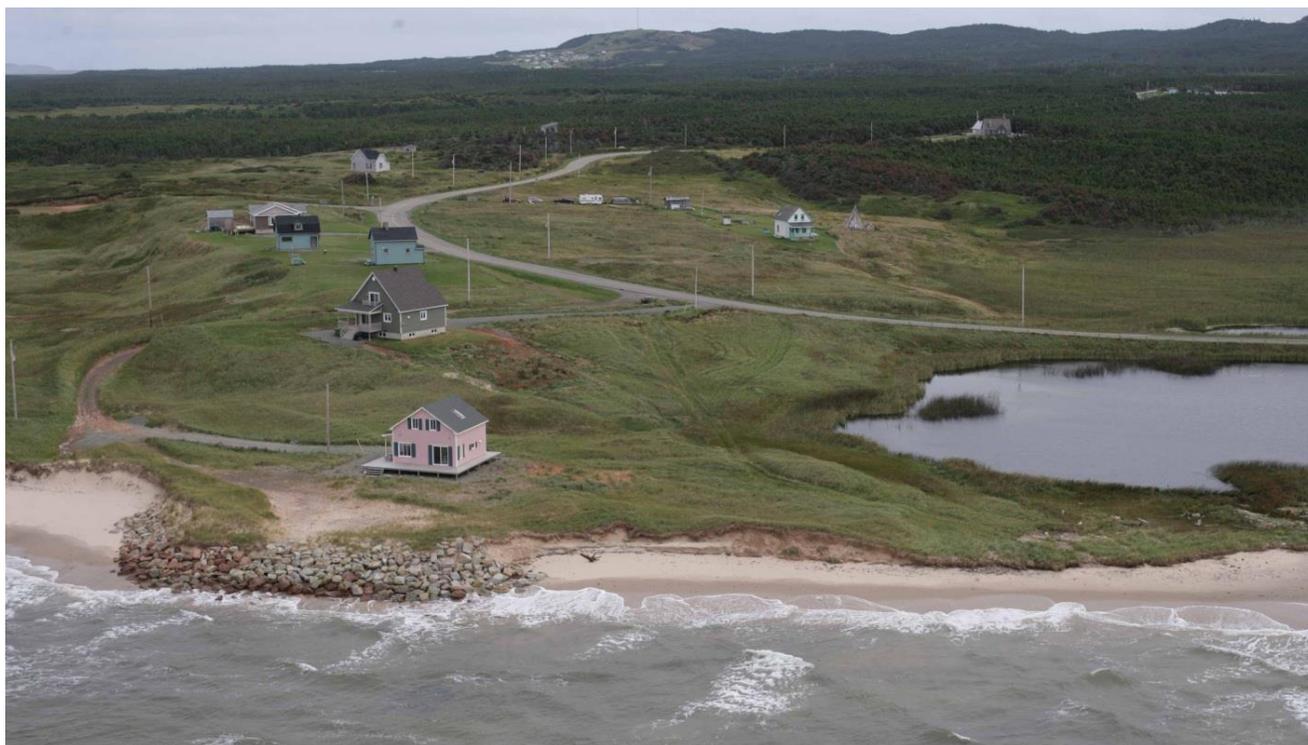
Secteur 26	Étang des Caps	Île-du-Havre-Aubert	Unités homogènes DO-005 et 006	Carte 87
Éléments exposés : route secondaire, résidences principales et un chalet

Ce segment est situé à l'extrémité sud du tombolo qui relie L'Étang-du-Nord à L'Étang-des-Caps. Le taux probable est de  $-1,29$  m/an, ce qui expose la route d'accès à la mer ainsi qu'une aire de stationnement (photo ci-contre). La **dérive littorale** principale vers le nord est presque annulée par une dérive secondaire en sens inverse. Les sédiments franchissent aussi le haut de **plage** vers la lagune, ce qui fait migrer le cordon littoral vers les terres. Un quai formant un havre était présent dans les années 60 sur la pointe. Le havre était adjacent à une

pointe rocheuse au sud qui est presque complètement érodée aujourd'hui. L'enrochement visible sur la photo du bas est situé à l'emplacement de l'assise de l'ancien quai. L'enrochement n'a pas permis de limiter le recul de la côte et le chalet rose a été relocalisé en 2011. L'effet de bout était d'ailleurs déjà important en 2010 (photo du bas). La maison neuve construite sur le haut du talus est exposée entre 2030 et 2040. La falaise rocheuse au sud présente un taux probable de  $-0,56$  m/an et expose la route de l'Étang-des-Caps entre 2060 et 2100 sur près de 150 m ainsi qu'une maison entre 2040 et 2050.

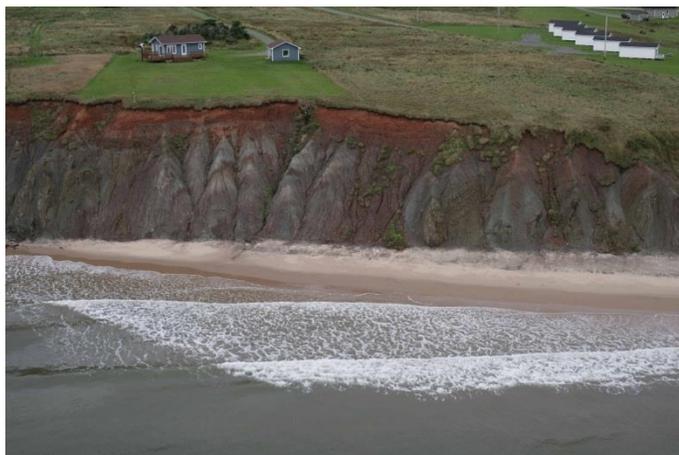
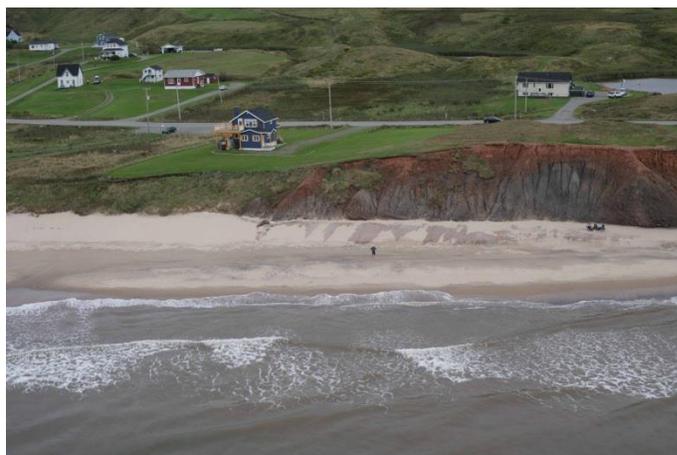
Secteur 27	L'Anse-à-la-Cabane	Île-du-Havre-Aubert	Unités homogènes HA-002, 003A-HT, 003C-HT, 003C-HT2 et 004	Cartes 92 et 93
Éléments exposés : résidences principales, route secondaire asphaltée, résidences principales et un chalet

La zone portuaire de l'Anse-à-la-Cabane ne pose pas une grande problématique d'érosion côtière. Les terrasses de plage situées de part et d'autres de la zone portuaire sont en accrétion avec des taux probables de plus de 1 m/an, résultat d'une **dérive littorale** convergente vers le port (photo du haut). Cependant, les reculs événementiels peuvent se produire sur ces basses terrasses. En s'éloignant du port, l'érosion devient rapidement importante. Les falaises rocheuses à sommet meuble situées à l'ouest et à l'est ont des taux probable respectifs de -0,68 et -0,74 m/an

(photos du bas). Plusieurs bâtiments sont ainsi exposés à moyen terme et le Chemin du Bassin est exposé à long terme à l'est du port. Les deux petits cours d'eau qui se jettent à la mer à l'est du port (dont un visible sur la photo du haut) remanient constamment les sédiments vers le bas de l'estran, mais la présence du brise-lames permet de maintenir les sédiments dans la cellule et les vagues les redistribuent sur l'estran.

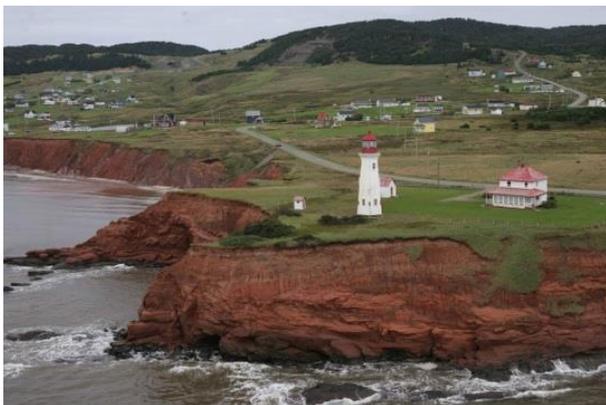
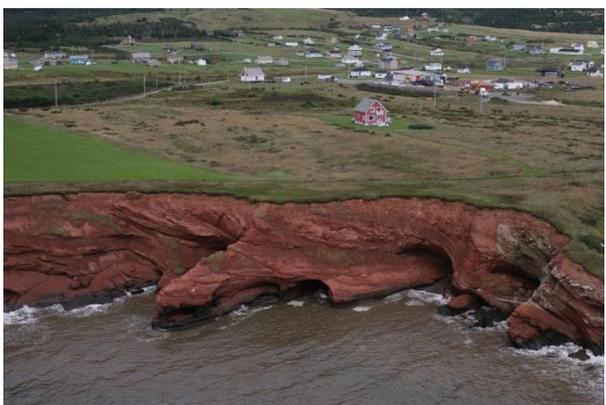
Secteur 28	Chemin du Phare A l'est de l'Anse-à-la-Cabane	Île-du-Havre-Aubert	Unités homogènes HA-004 à HA-008	Cartes 93 et 94
Éléments exposés : route secondaire asphaltée et non asphaltée, sentier, résidence principale, phare, entrepôt frigorifique

Ce secteur est principalement constitué d'une falaise rocheuse avec un taux probable variant de -0,35 à -0,74 m/an. Un petit tronçon de terrasse de plage est présent à l'est du segment et offre un taux probable de -1,1 m/an. La **plage** est absente sauf au fond d'une anse (photo du bas). Les vagues ont ainsi un fort pouvoir érosif. La structure géologique avec un pendage des couches rocheuses vers la mer permet la formation d'encoches et de grottes profondes ainsi que des glissements en plan (photos du haut et du centre).

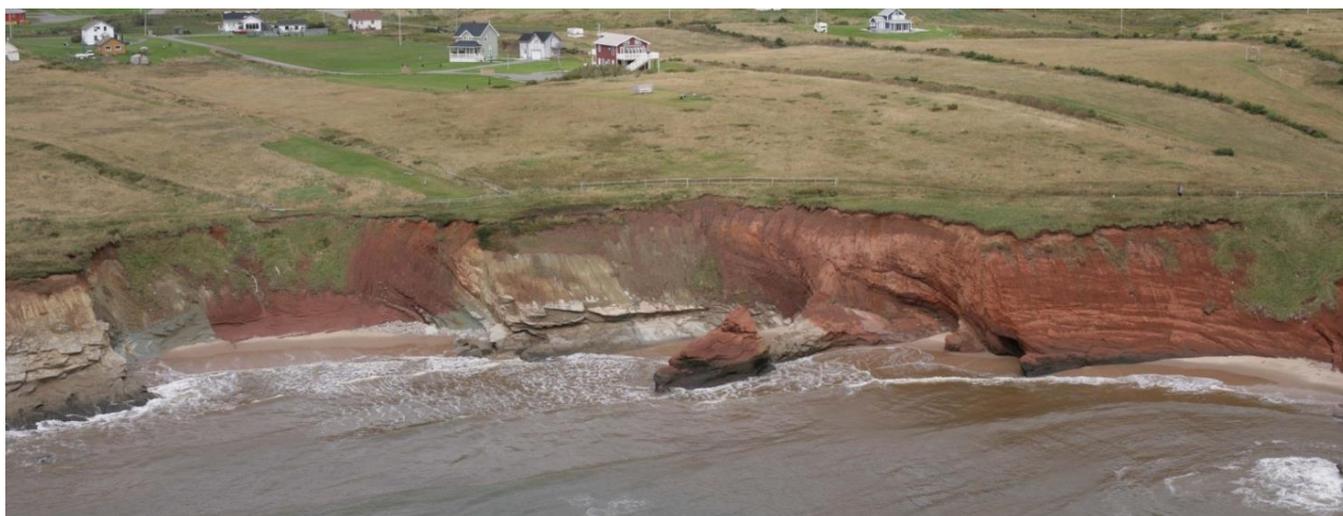
Une partie du chemin du phare est une route secondaire et l'autre un sentier. Le sentier a été inclus car il a déjà été utilisé comme une route. Sur les 990 m de route exposée d'ici 2100 (incluant les extrémités est et ouest du chemin), 180 m sont exposés à court terme (d'ici 2020). Sur les 1400 m de sentier exposé d'ici 2100, on compte 600 m de tronçons exposés à court terme. Des interventions seront donc rapidement nécessaires pour assurer la sécurité le long du tracé. Heureusement, l'espace est disponible pour permettre le déplacement

de la route ou du sentier au besoin.

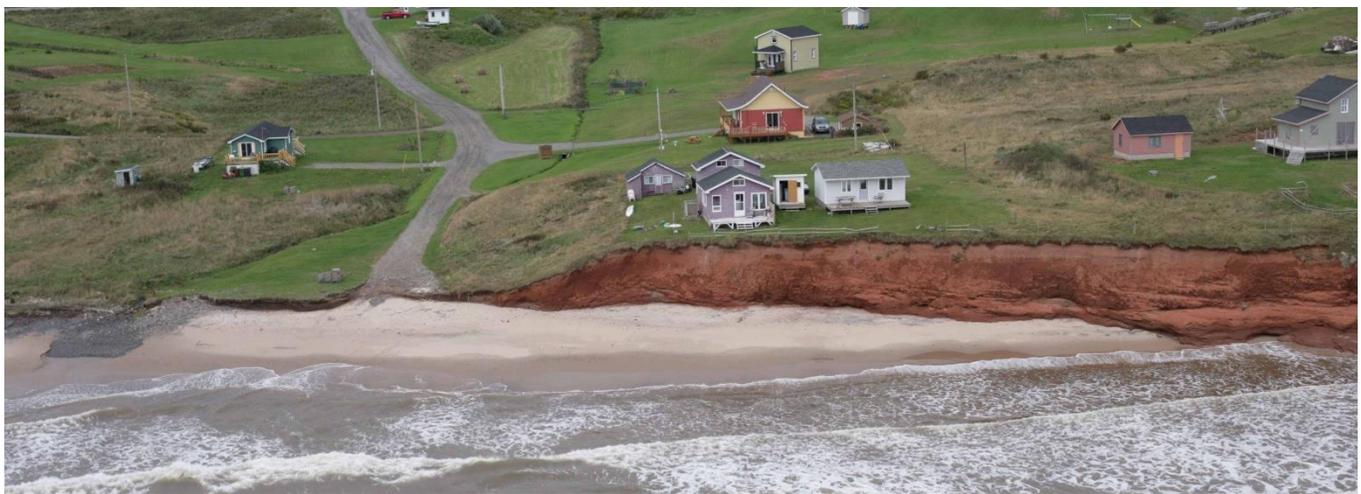
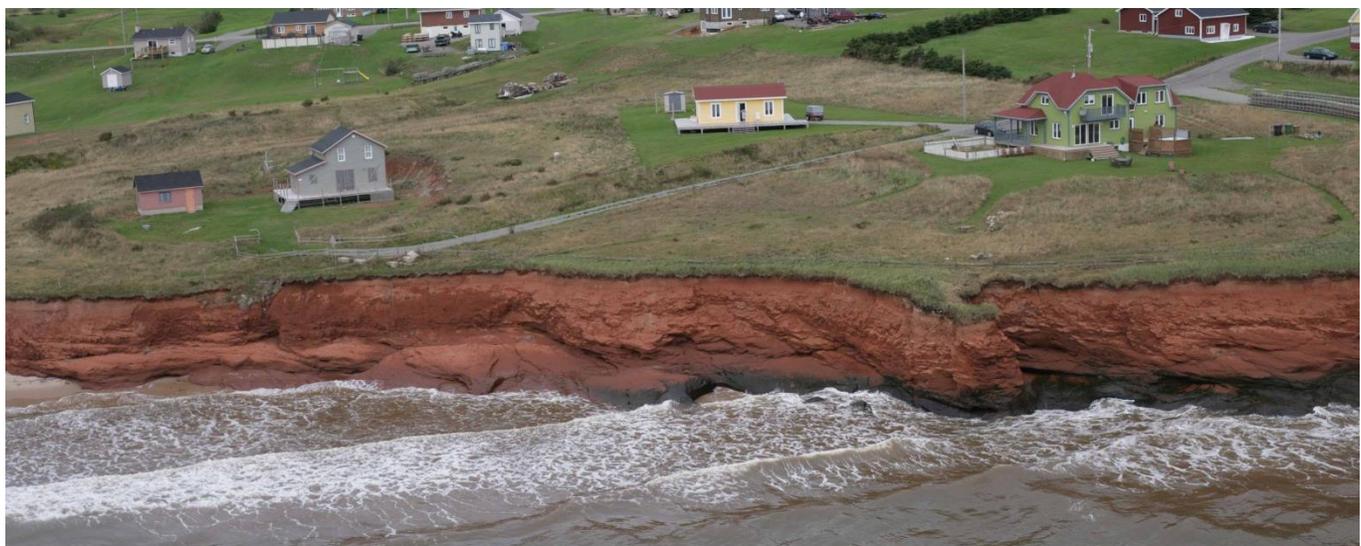
Secteur 29	Chemin du Premier Étang - Bassin	Île-du-Havre-Aubert	Unités homogènes HA-010 et 011	Carte 95
Éléments exposés : chalets et route secondaire non asphaltée

Ce secteur comprend une basse falaise rocheuse avec un taux probable de  $-0,89$  m/an (accès à la mer, photo du haut) et une falaise rocheuse avec un taux probable de  $-0,28$  m/an (photos du haut et du bas). Une **plage** étroite est présente au fond de l'anse tandis que les côtes rocheuses environnantes n'ont pas de plage. Le faible bilan sédimentaire ne permet pas le développement d'une haute plage végétalisée, ce qui facilite la formation d'une micro-falaise d'érosion sur l'arrière-plage. Un quai était présent en 1963 dans l'ouest de l'anse et a été abandonné. L'érosion constante de la falaise devant les chalets nécessitera sous peu une intervention. La falaise a reculé de 12 m entre 1963 et 2008.

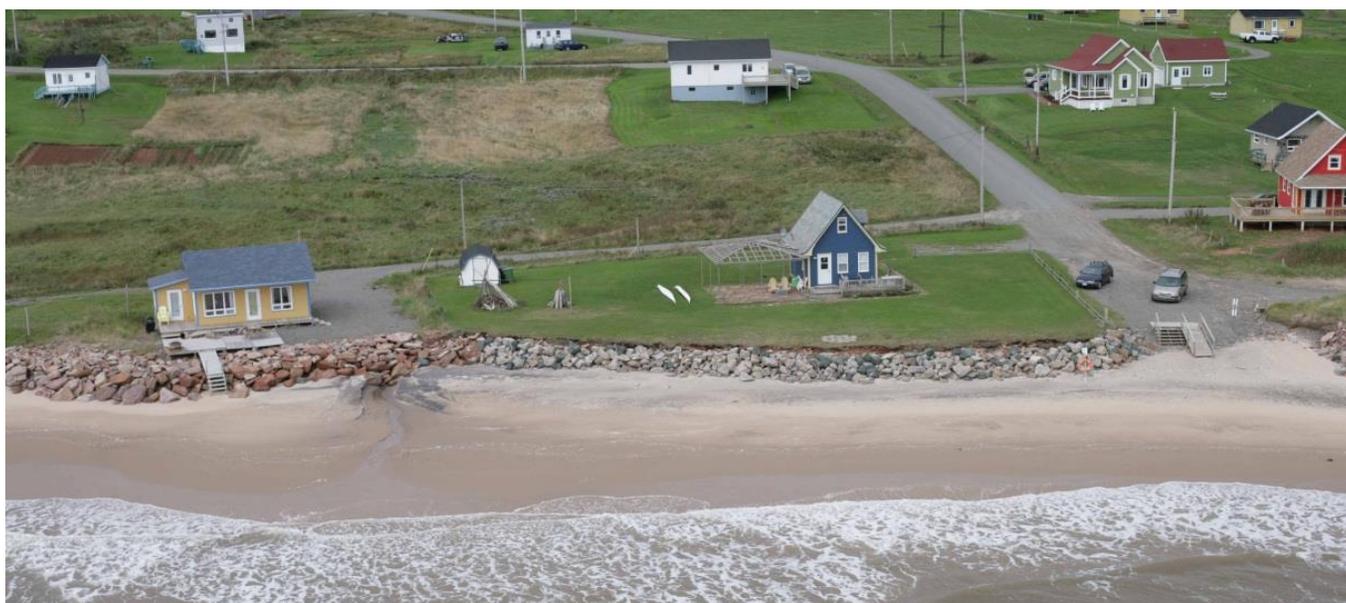
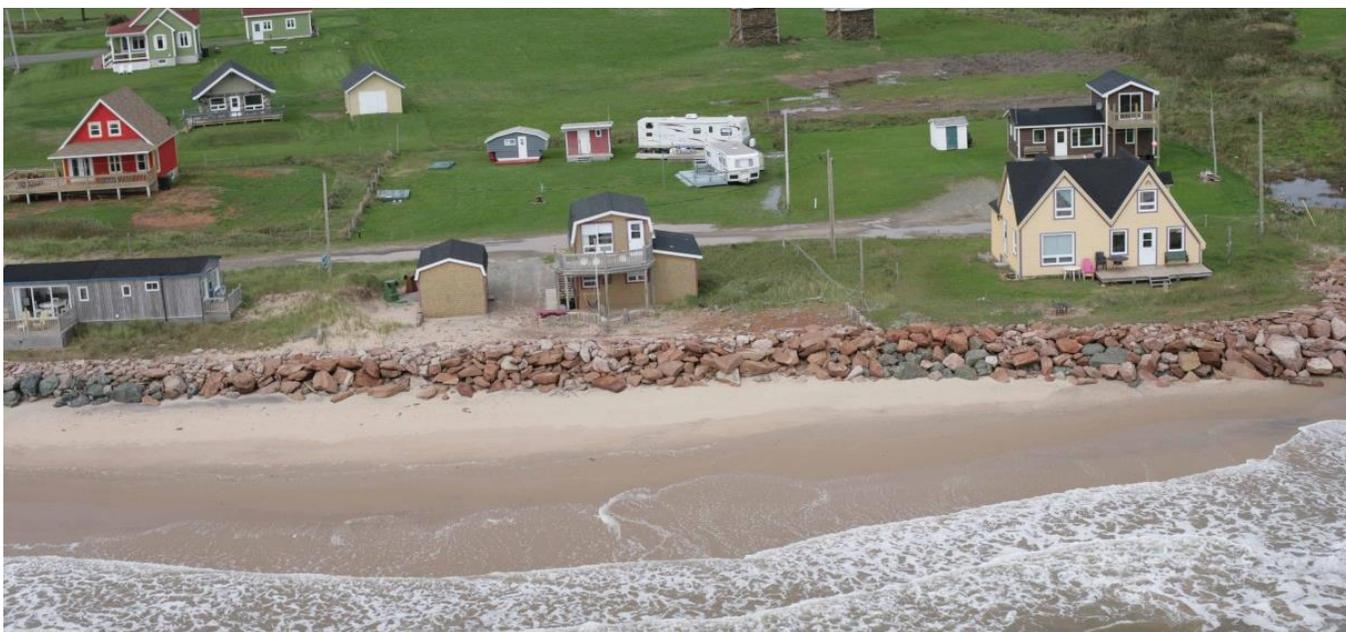
Secteur 30	Chemin de la Côte Bassin	Île-du-Havre-Aubert	Unités homogènes HA-013 et 014	Carte 95
Éléments exposés : chalets, résidences principales, route secondaire asphaltée et non asphaltée

Ce secteur se trouve à la jonction d'une basse falaise rocheuse et de la flèche littorale qui ferme en partie l'étang du Bassin. La basse falaise rocheuse a un taux probable de  $-0,78$  m/an et la flèche littorale a un taux probable de  $-1,78$  m/an. Entre 1963 et 2008, la côte a reculé d'une vingtaine de mètres à l'ouest du chemin de la côte (photo du haut) et d'une quarantaine de mètres à l'est (photo du bas). Les enrochements et les remblais mis en place pour protéger les chalets ont permis de limiter le recul et les terrains protégés forment ainsi une avancée vers la mer.
