# DOCUMENTATION DES IMPACTS DE L'ÉROSION CÔTIÈRE DANS LES CÔTES NATURELLES ET ANTHROPISÉES LES PLUS TOUCHÉES PAR LES TEMPÊTES DE L'AUTOMNE 2018 AUX ÎLES-DE-LA-MADELEINE

PRÉSENTÉ AU MINISTÈRE DE LA SÉCURITÉ PUBLIQUE DU QUÉBEC

Laboratoire de dynamique  
et de gestion intégrée des  
zones côtières | UQAR

JANVIER 2019

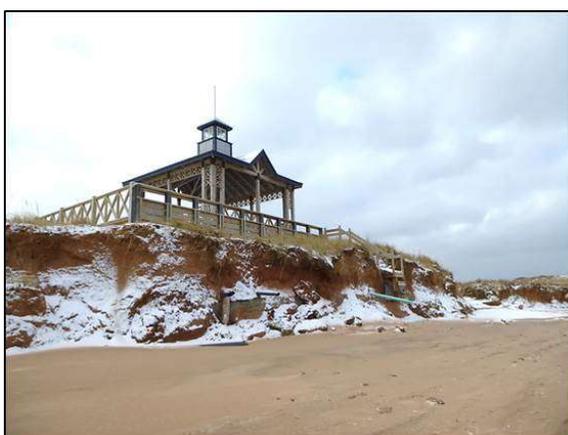
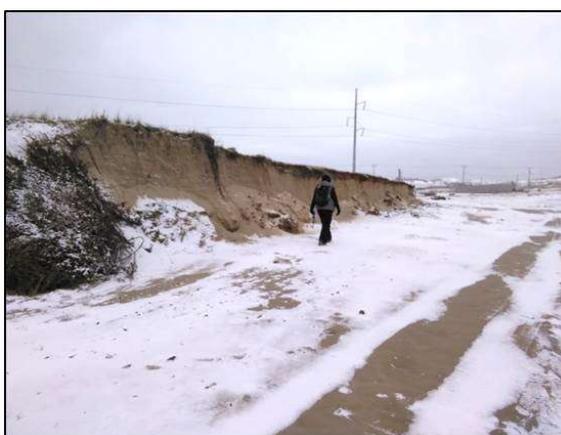
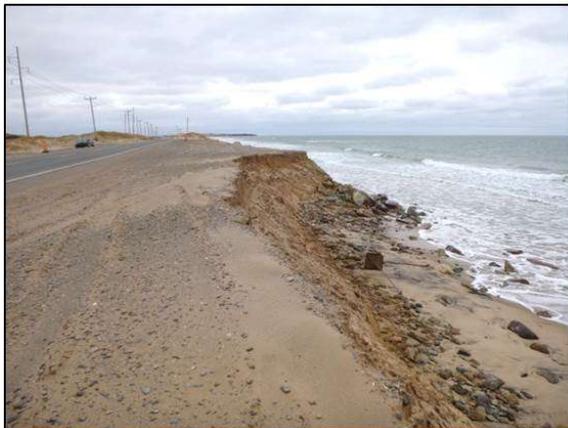
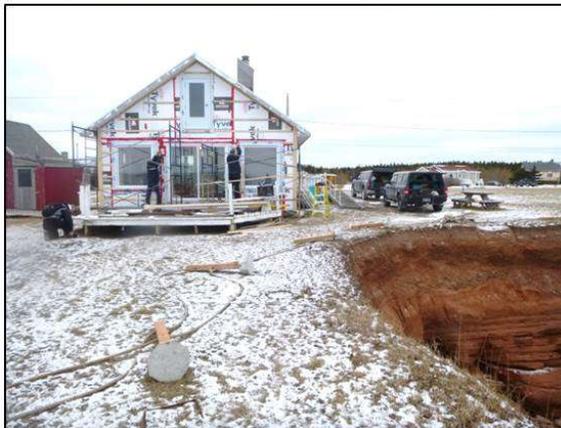
**Photographie de la page couverture :** LDGIZ – UQAR, stations de suivi de l'érosion aux Îles-de-la-Madeleine. Anse-aux-Baleiniers près de CAM-025 (coin supérieur gauche), Pointe du Havre-aux-Maisons (HAM-095; coin supérieur droit), Pointe-aux-Loups (P-09; coin inférieur gauche) et Martinique secteur résidentiel (CAM-190; coin inférieur droit).
